# Travaux de réfection du parking ECHO et de l'accès à l'aire de lavage sur la Base Aérienne 120 à Cazaux

ESID Bordeaux / MOTER

## G2 Phase AVP

## Etude géotechnique de conception

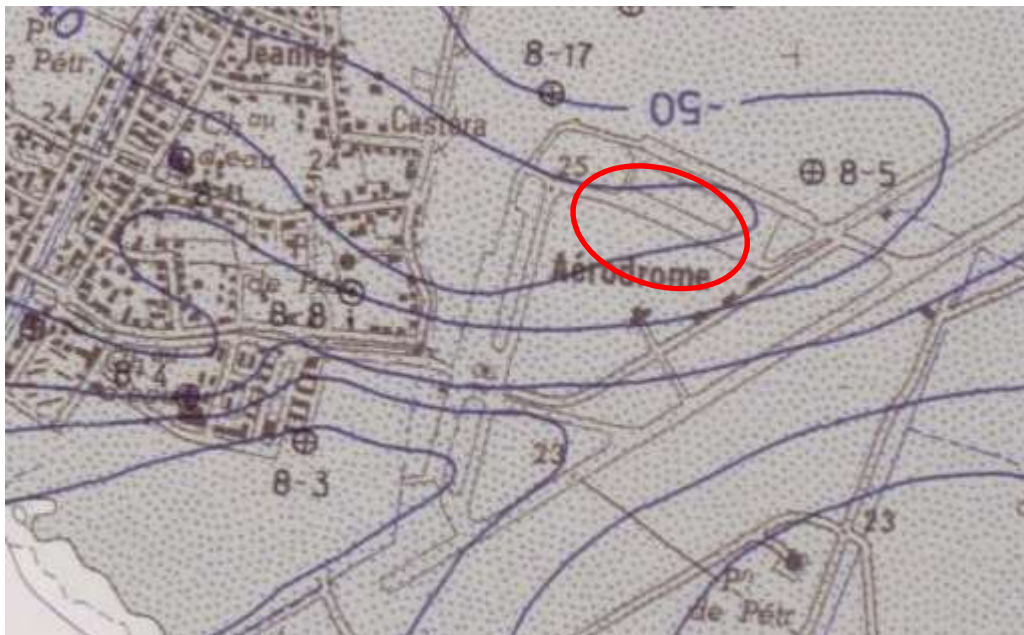
*Extrait de la carte géologique de LA TESTE (Source InfoTerre)*

Les diverses banques de données géotechniques (site « [www.infoterre.gouv.fr](http://www.infoterre.gouv.fr) », archives ALIOS) et géologiques (carte de LA TESTE au 1/50000) indiquent que le projet se situe sur des formations fluvio-éoliennes (Pléistocène inférieur) : Formation du Sable des Landes I.s. : Formation de Castets : Sables fluviatiles blanchâtres, à petits granules de quartz hyalin notées NF1.

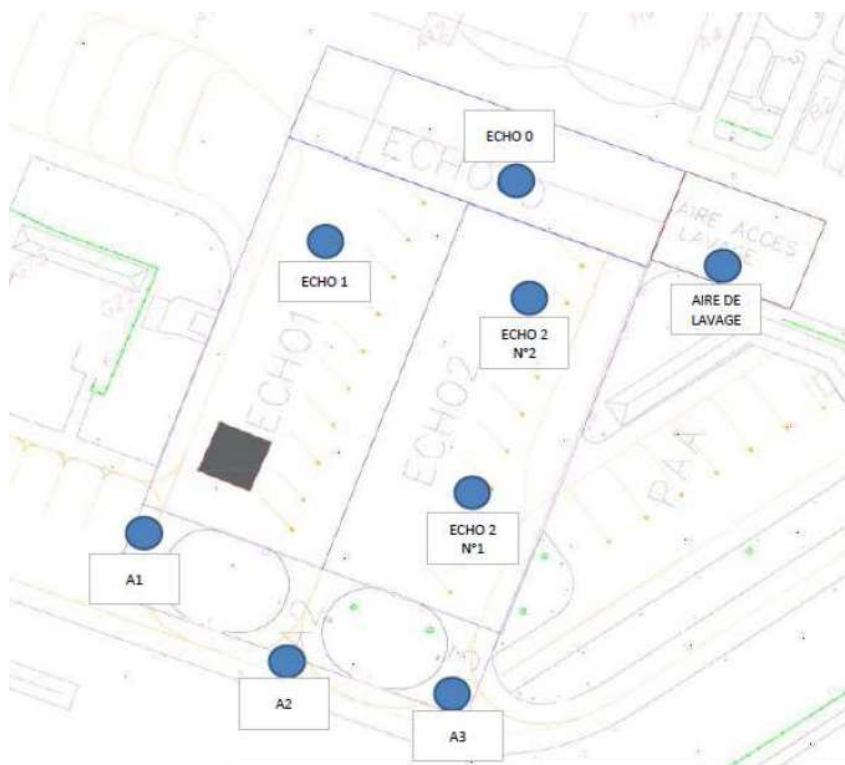
8 carottages ont été réalisés par MOTER selon l'implantation suivante :

Pour les chaussées monocouches, l'épaisseur moyenne de béton retrouvée est de 26cm. Deux couches de béton ont été identifiées dans le carottage ECHO 0 avec une épaisseur totale de 33cm.

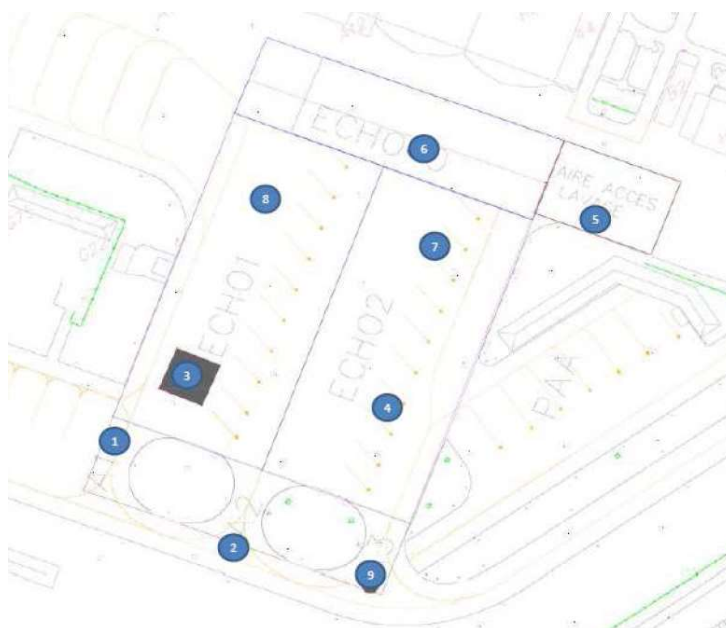
- 9 essais de pénétromètre dynamique PANDA ont été réalisés selon l'implantation suivante :

**Tableau de synthèses des résistances de pointe des essais de pénétromètre dynamique**

Sondage	Résistance de pointe (MPa)
N°1 : A1	5.0 – 20.0
N°2 : A2	20.0 – 100.0
N°3	20.0 – 70.0
N°4 : ECHO0-01	10.0 – 100.0
N°5 : AIRE ACCES LAVAGE	10.0 – 70.0
N°6 : ECHO O	20.0 – 70.0
N°7 : ECHO 2-2	6.0 – 90.0
N°8 : ECHO 1	3.0 – 100.0
N°9 : A3	10.0 – 80.0

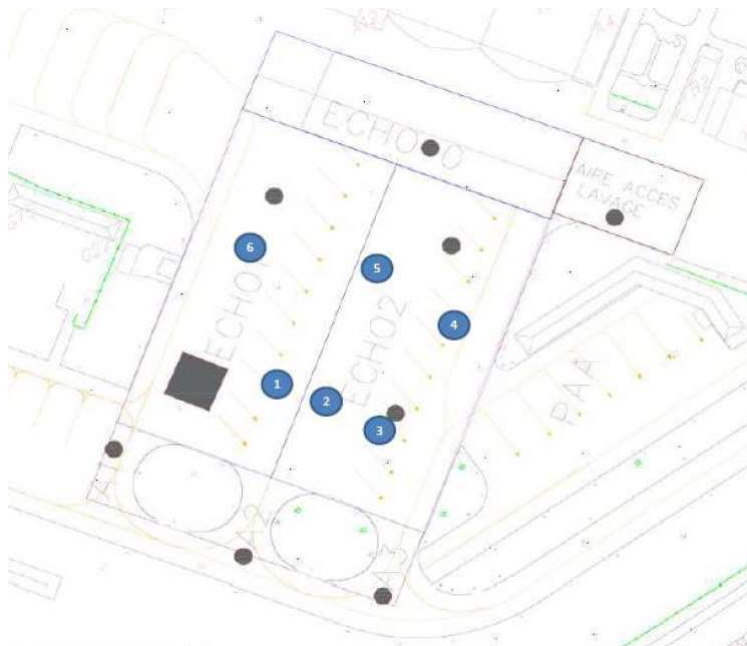
6 prélèvements des garnitures de joints de dalle ont été réalisés afin de les soumettre à une détection de fibres d'amiante. Les prélèvements ont été répartis sur différentes natures de joints observés. Leur implantation est la suivante :

Aucune fibre d'amiante n'a été détectée dans les échantillons prélevés.

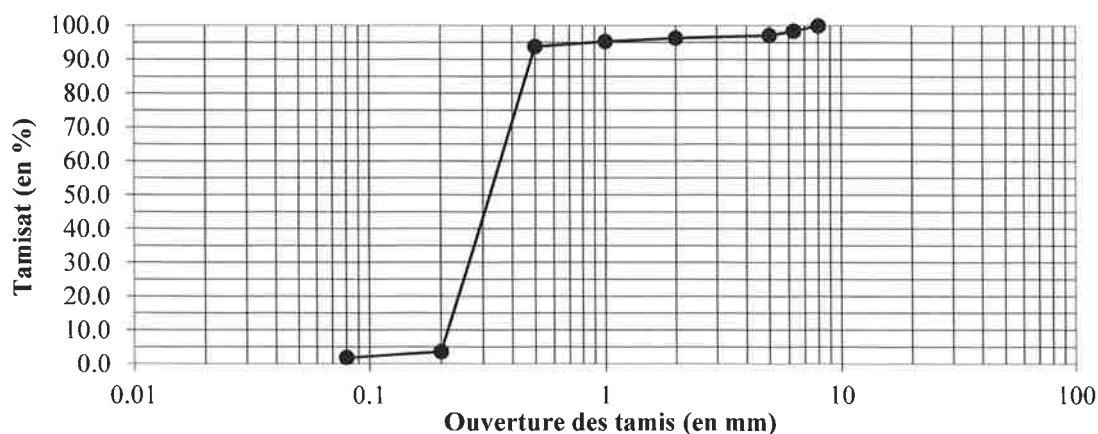
### COURBE GRANULOMETRIQUE

Teneur en eau naturelle	6.3 %
VBS	0.06
Ip	
IPI	21
Classification GTR	D1
