COMPTE RENDU D'ÉTUDE

CAZAUX (33) | BA120 Rénovation des aires aéronautiques

Inspection de chaussée Radar géophysique

Intervention les 28 et 29 juin 2023

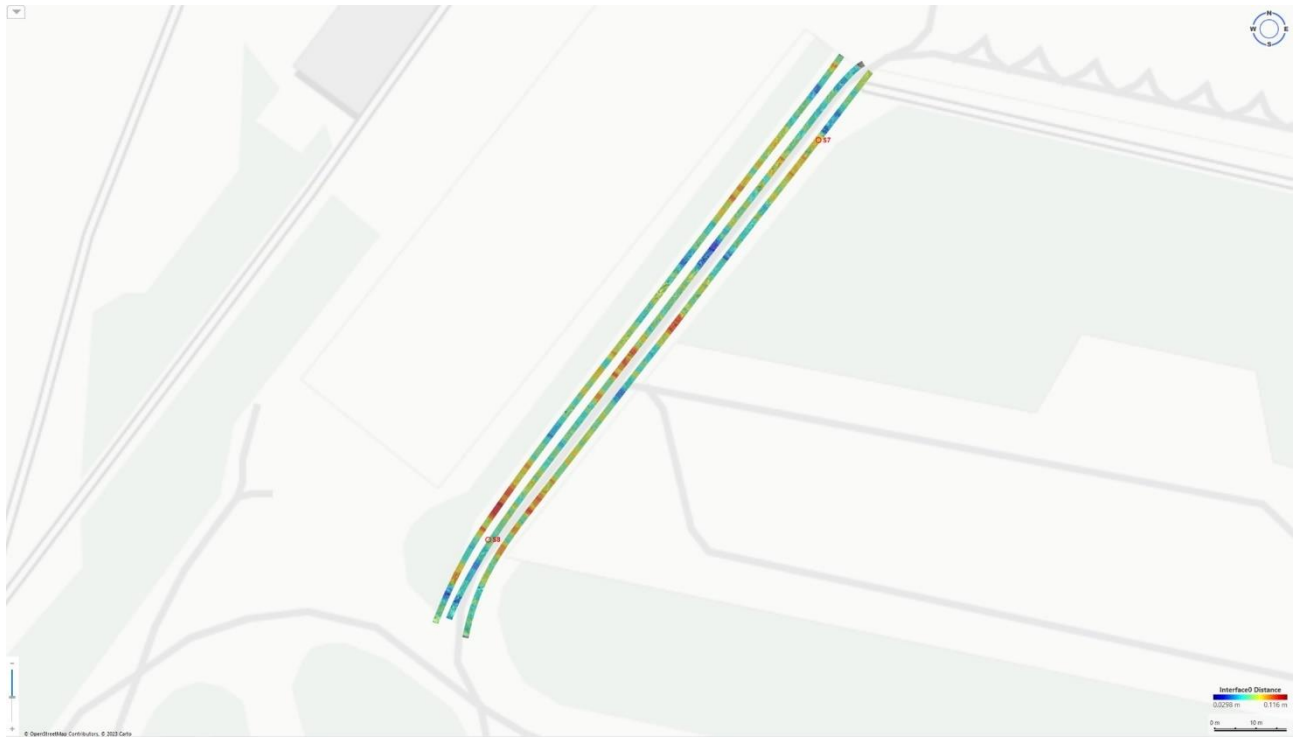
Au niveau de la zone VC/GB, la structure de chaussée est composée d'une couche d'enrobé d'environ 7 cm en moyenne. Cette couche est repérée au niveau des sondages S7 et S8. Sur les radargrammes cette couche est identifiée en tant qu'interface 0 (limite entre l'enrobé et la couche de forme). Il y a très peu de variation d'épaisseur de cette couche.

Figure 10 : VC/GB - Variation de l'épaisseur de la couche d'enrobé

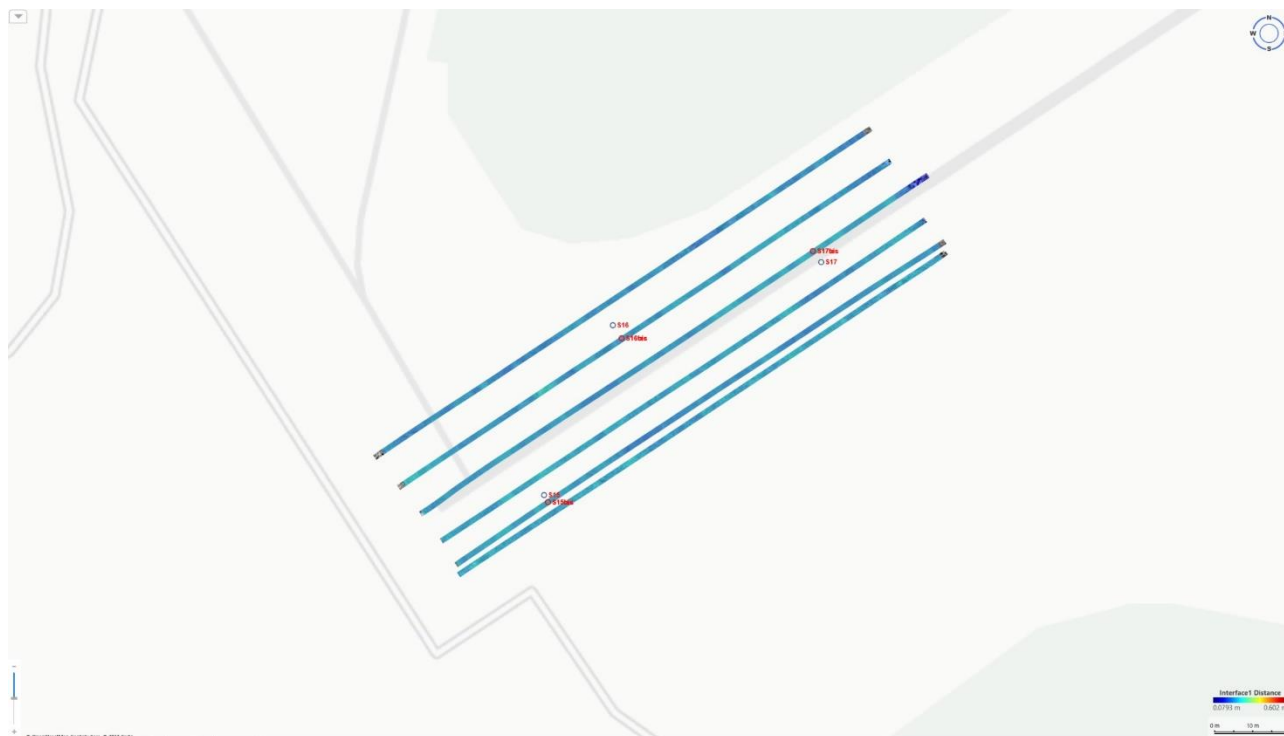
Au niveau de la zone SEUIL 6, la structure de chaussée est composée d'une couche de béton d'environ 50 cm scindée en deux reposant sur une ancienne couche d'enrobé et de sable traité. Cette couche est repérée au niveau des sondages S15 à S17. Sur les radargrammes la limite entre les deux couches de béton (interface décollée) est identifiée en tant qu'interface 1. Celle-ci est homogène sur la zone et oscille entre 11 cm et 29 cm. La limite entre le béton et l'ancien enrobé n'est pas détectable sur les radargrammes car l'interface est collée et leurs caractéristiques physiques sont trop proches.

Figure 15 : SEUIL 6 - Variation de la limite entre les deux couches de béton

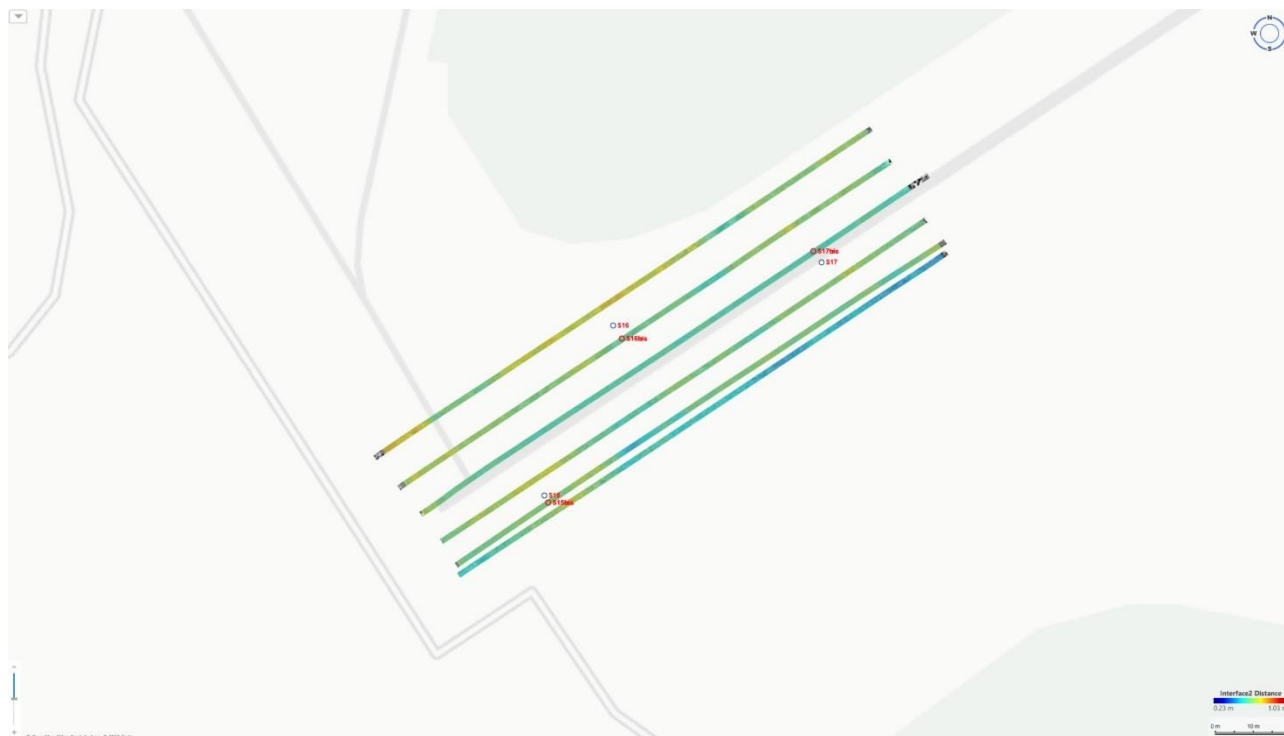
L'interface 2 représente la limite entre l'ancien enrobé et le sable traité sous-jacent, que l'on rencontre entre 46 cm et 78 cm de profondeur environ. La profondeur de cette limite est assez homogène sur la zone. La limite entre la couche de forme et le terrain naturel n'est pas détectable sur les radargrammes car leurs caractéristiques physiques sont trop proches.

Figure 16 : SEUIL 6 - Variation de la profondeur de l'interface 2

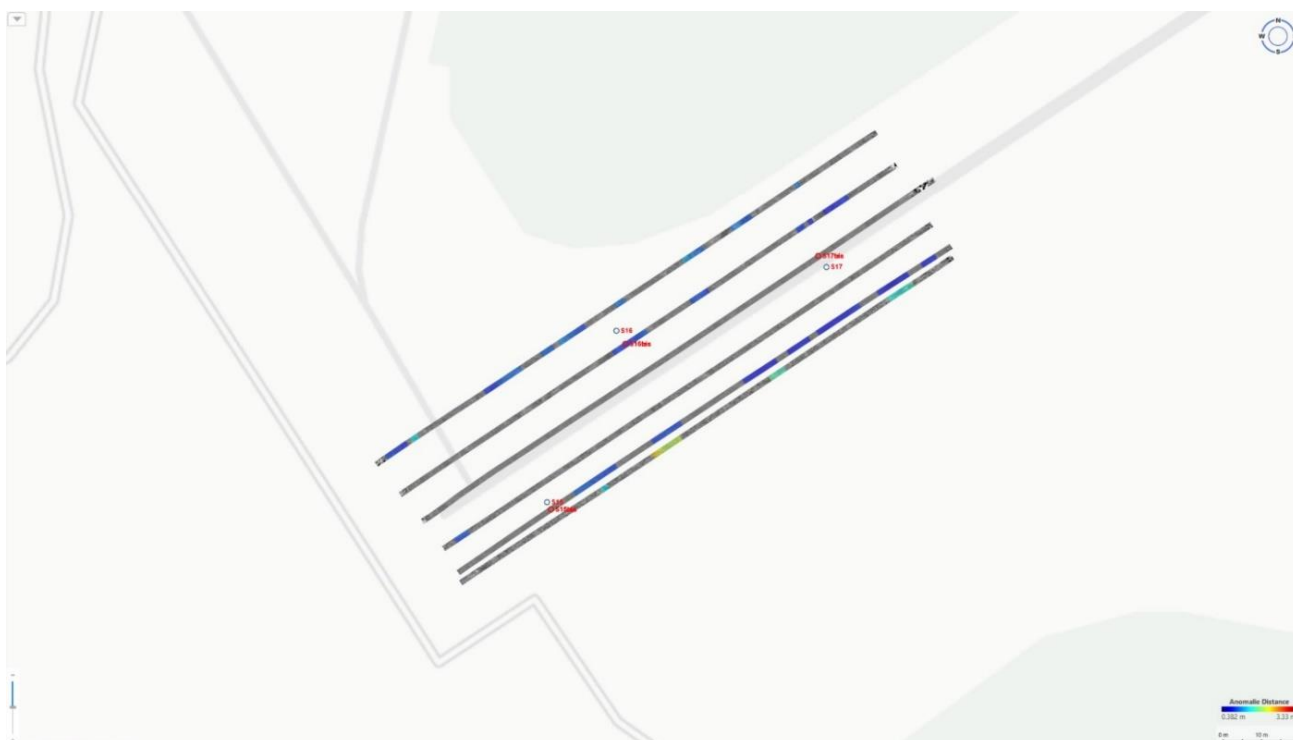
Les « anomalies » géoradar sous-jacentes représentent des discontinuités géologiques ponctuelles et de faibles étendues, pouvant être rencontrées jusqu'à une profondeur de 1 m environ.

Figure 17 : SEUIL 6 - Variation de la profondeur des anomalies géoradar

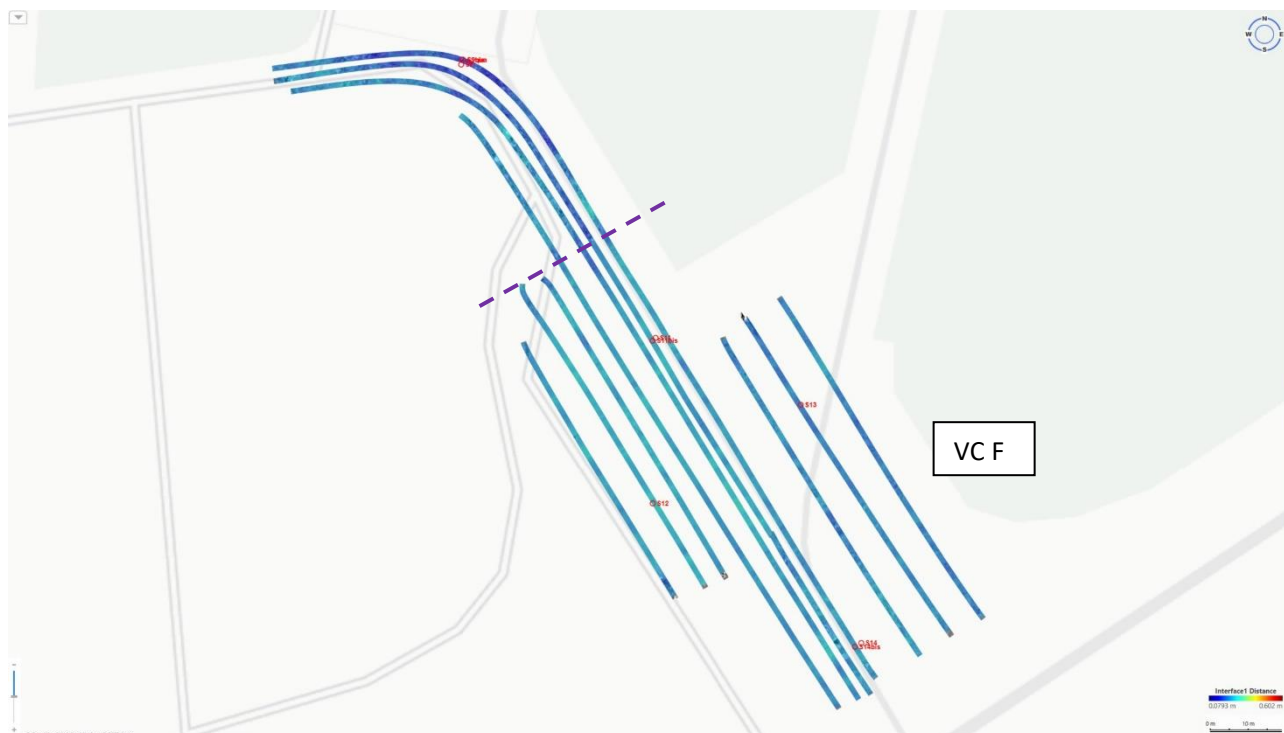
L'interface 1 au niveau de la zone VC F représente la limite entre les deux couches de béton vers environ 24 cm de profondeur. La profondeur de cette interface est assez homogène sur la zone.

Figure 24 : VC F - Variation de profondeur de l'interface 1

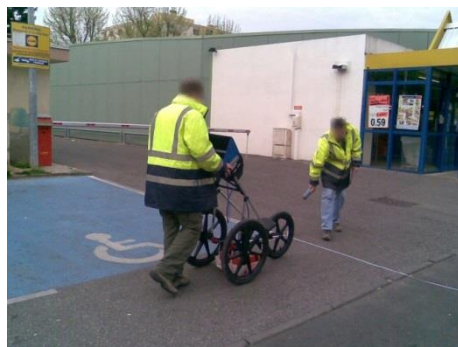
RADAR GEOPHYSIQUE | MISE EN ŒUVRE DES MESURES

Les mesures sont réalisées en continu en déplaçant une antenne de mesure sur la zone à ausculter selon des profils parallèles régulièrement espacés.
