Rapport de mission de repérage des matériaux et produits contenant de l'amiante avant réalisation de travaux dans un immeuble bâti

Zone seuil 06
CENTRE ESSAIS EN VOL DE CAZAUX
SIM / Antenne de Cazaux - BP 70413
33164 LA TESTE DE BUCH

Référence du dossier : 2307CNABO-DGAEV_Bravo

Travaux sur les joints de dilatation du parking Bravo.

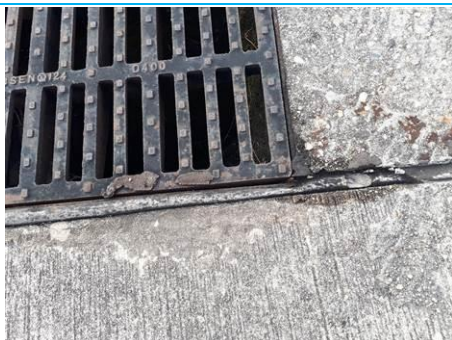
Matériaux : ZPSO-001
 Prélèvement : P001
 Description : Joint de dilatation
 Localisation : Parking Bravo
 Résultat : Absence d'amiante

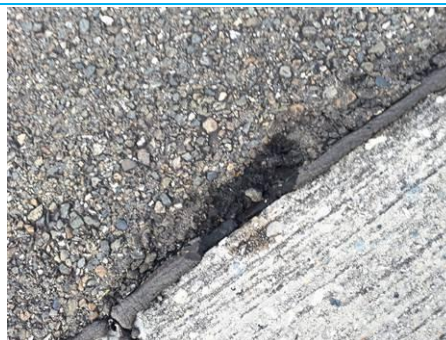
Matériaux : ZPSO-002
 Prélèvement : P002
 Description : Joint de dilatation
 Localisation : Parking Bravo
 Résultat : Absence d'amiante

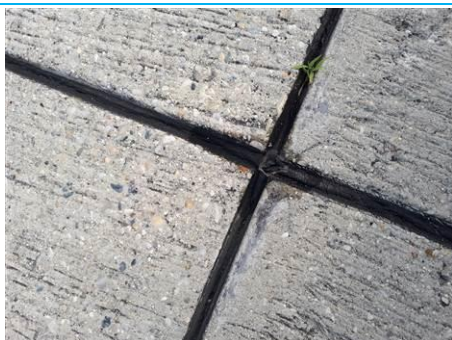
Matériaux : ZPSO-003
 Prélèvement : P003
 Description : Joint de dilatation
 Localisation : Parking Bravo
 Résultat : Absence d'amiante

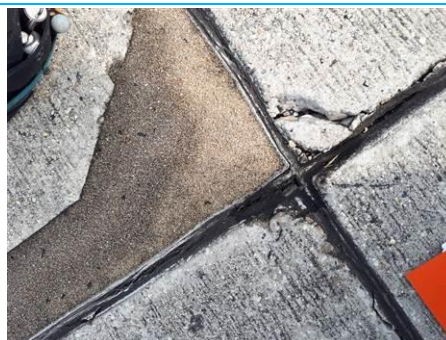
Matériaux : ZPSO-004
 Prélèvement : P004
 Description : Joint de dilatation
 Localisation : Parking Bravo
 Résultat : Absence d'amiante

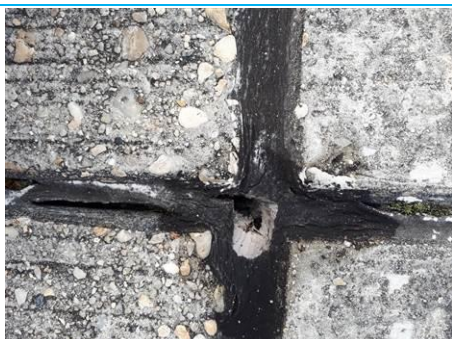
Matériaux : ZPSO-005
 Prélèvement : P005
 Description : Joint de dilatation
 Localisation : Parking Bravo
 Résultat : Absence d'amiante

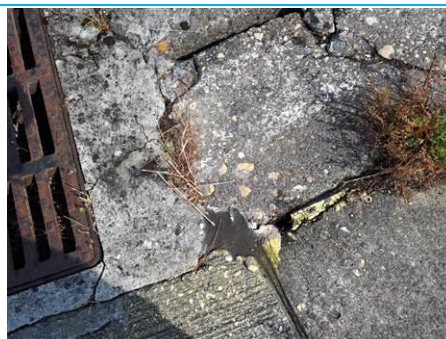
Matériaux : ZPSO-006
 Prélèvement : P006
 Description : Joint de dilatation
 Localisation : Parking Bravo
 Résultat : Absence d'amiante

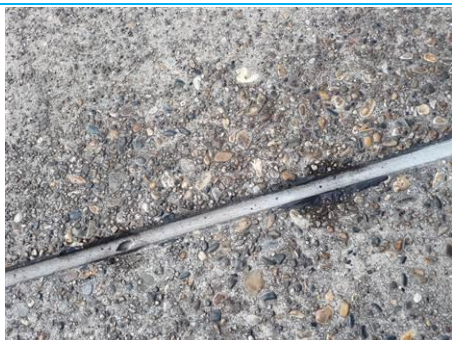
Matériaux : ZPSO-007
Prélèvement : P007
Description : Joint de dilatation
Localisation : Parking Bravo
Résultat : Absence d'amiante

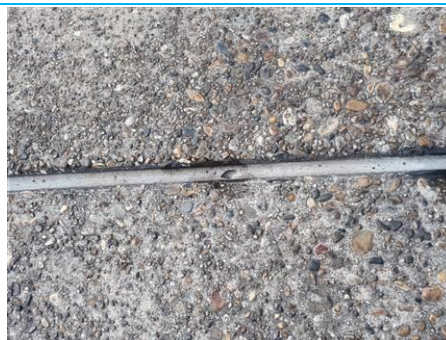
Matériaux : ZPSO-008
Prélèvement : P008
Description : Joint de dilatation
Localisation : Parking Bravo
Résultat : Absence d'amiante

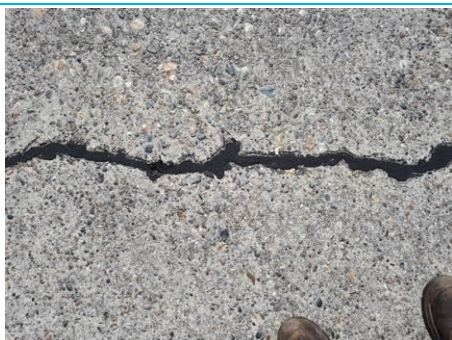
Matériaux : ZPSO-009
Prélèvement : P009
Description : Joint de dilatation
Localisation : Parking Bravo
Résultat : Absence d'amiante

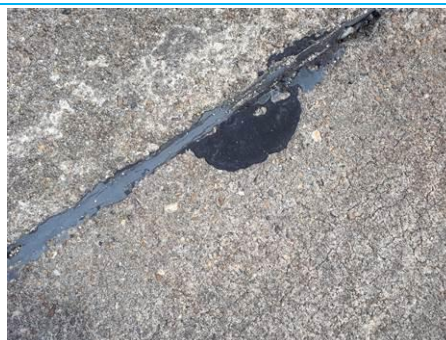
Matériaux : ZPSO-010
Prélèvement : P010
Description : Joint de dilatation
Localisation : Parking Bravo
Résultat : Absence d'amiante
