30. MEDECINE B1

31. MEDECINE B2

32. MEDECINE B3

33.SALLE D'EXAMEN

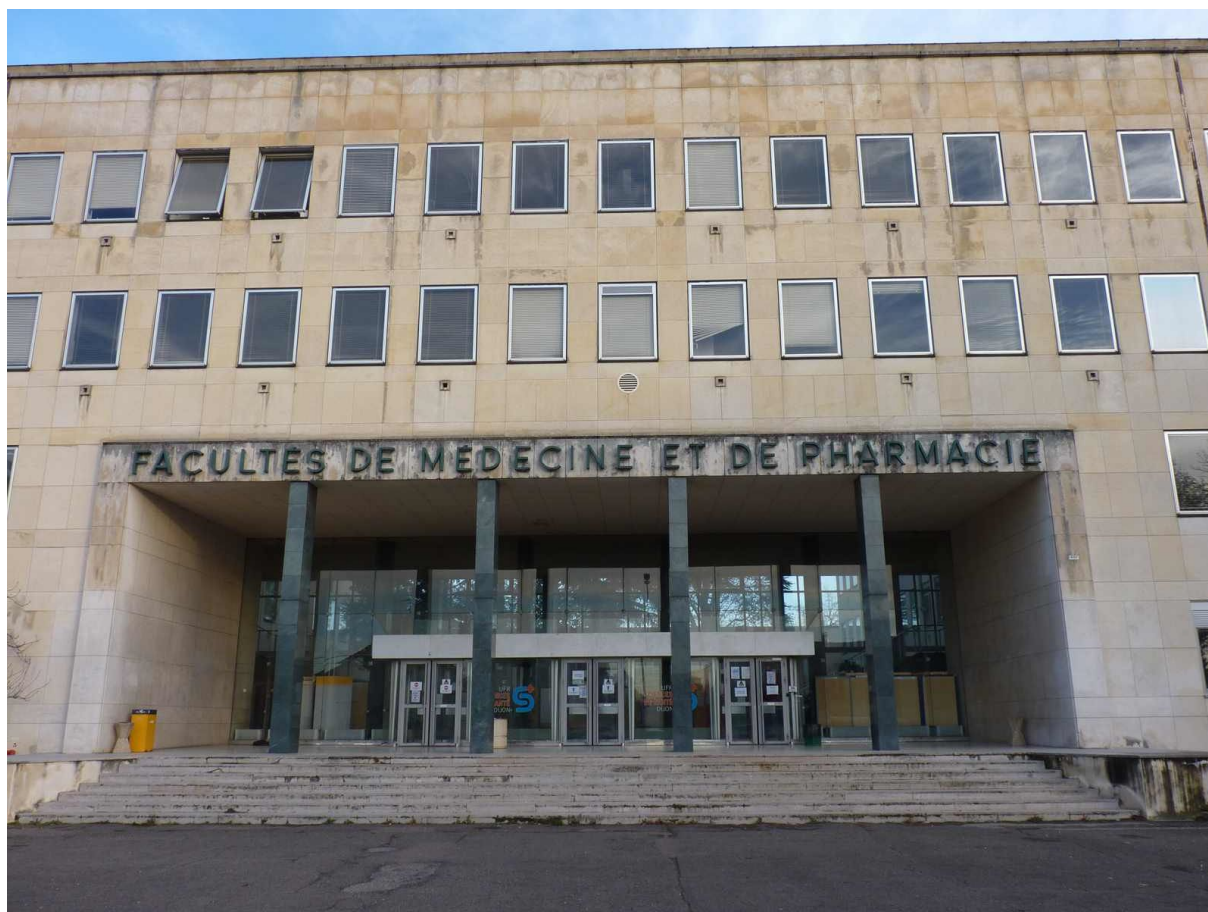
Site	N°	N° CHORUS	Nom	Niveaux	S Shon
2	2,01	169612/327568	MEDECINE B1	R+4-1	17 860

L'architecture se compose d'un bâtiment central et trois ailes et d'une bibliothèque implantée en façade arrière.

Les fenêtres du rez-de-jardin sont barreaudées pour les locaux sensibles, ainsi que celle de la bibliothèque.

L'accès PMR situé sur le pignon sud et également utilisé pour les livraisons est en accès libre car dépourvu de visiophone.

Les containers poubelles ne disposent pas d'enclos verrouillés éloignés des bâtiments.

Le bâtiment ne dispose pas de dispositif d'alerte attentat.

Aucun espace propice au confinement est identifié en cas d'attaque terroriste.

Des amphithéâtres récemment équipés en moyens audiovisuels sont dépourvus d'alarme intrusion.

Les deux locaux secondaires VDI situés en rez-de-jardin sont dépourvus de contrôle d'accès.

L'accueil ne dispose pas d'un coffre suffisamment sécurisé pour entreposer les fonds.

La bibliothèque est dépourvue de système d'alarme intrusion.

La protection mécanique de l'issue de secours du côté patio est faible.

Quelques laboratoires dans des ailes de bâtiment ou parfois isolés sont dépourvus de contrôle d'accès. (exemples : aile Nord 2^{ème} étage - Bâtiment central 3^{ème} étage entre aile Centrale et Sud).

Les blocs sanitaires permettent la prise de vues photographiques à l'insu des occupant(e)s.

- Mise en place d'un moyen d'alerte en cas d'alerte attentat ;
- Equiper les salles de classe et des amphithéâtres de boutons moletés à l'intérieur pour permettre un confinement des personnes ;
- Protection des containers poubelles dans un espace verrouillé ;

- Protection de la prise d'air neuf située dans le patio arrière ;
- Mise sous alarme intrusion des salles et amphithéâtres équipés de moyens audiovisuels onéreux ;
- Mise en place d'un visiophone à l'accès PMR/Livraison afin de pouvoir laisser cet accès verrouillé (équiper la grille de cet accès d'une barre antipanique afin de pouvoir la tenir fermée).
- Mise en place de caméras de vidéoprotection :
 - permettant d'enregistrer les flux entrants aux accès principaux avant et arrière du bâtiment
 - l'accès au patio arrière (poubelles animalerie centrale).

- Les laboratoires ne disposant pas de contrôle d'accès doivent s'équiper afin de disposer d'un contrôle des flux ;
- Dans les espaces fréquentés par les étudiants, cloisonner les blocs sanitaires du sol au plafond pour éviter les prises de vues indues.

- Un coffre fixé et dissimulé doit équiper la bibliothèque pour entreposer les fonds ;
- La mise en place d'une alarme intrusion est justifiée afin de prévenir le vandalisme et les vols de livres ou d'équipements informatiques de la salle de langue ;

-
- La protection mécanique de l'issue de secours du sous-sol doit être renforcée.

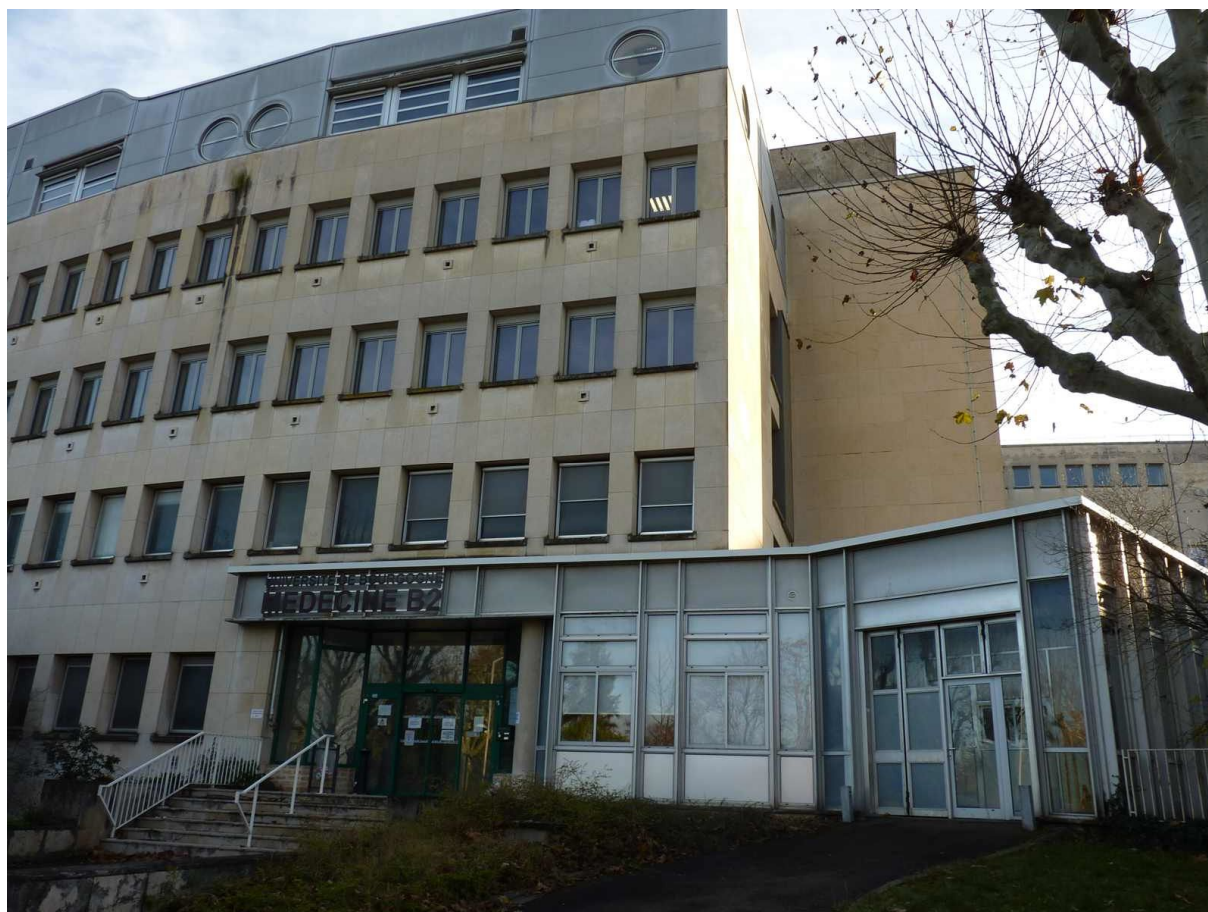
Site	N°	N° CHORUS	Nom	Niveaux	S Shon
2	2,02	169612/360503	MEDECINE B1	R+4-1	4 102

Le bâtiment est implanté sur le site du CHU.

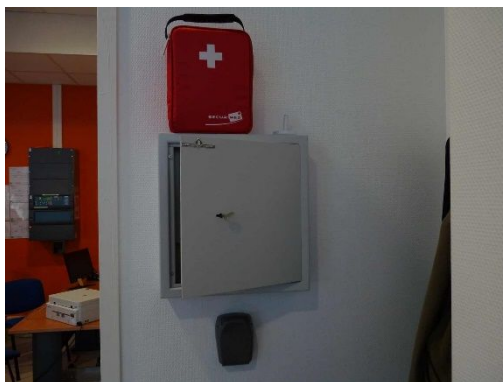
Le petit boîtier à clés sécurisé contenant la clé de l'armoire à clés est trop visible.

- Mise en place d'un moyen d'alerte en cas d'alerte attentat ;
- Equiper les salles de classe de bouton moleté à l'intérieur pour permettre un confinement des personnes ;
- Le petit boîtier à clés sécurisé contenant la clé de l'armoire à clés doit être déplacé et placé dans un endroit discret ;
- Une alarme intrusion devra équiper le Centre de simulation médicale à l'issue des travaux.

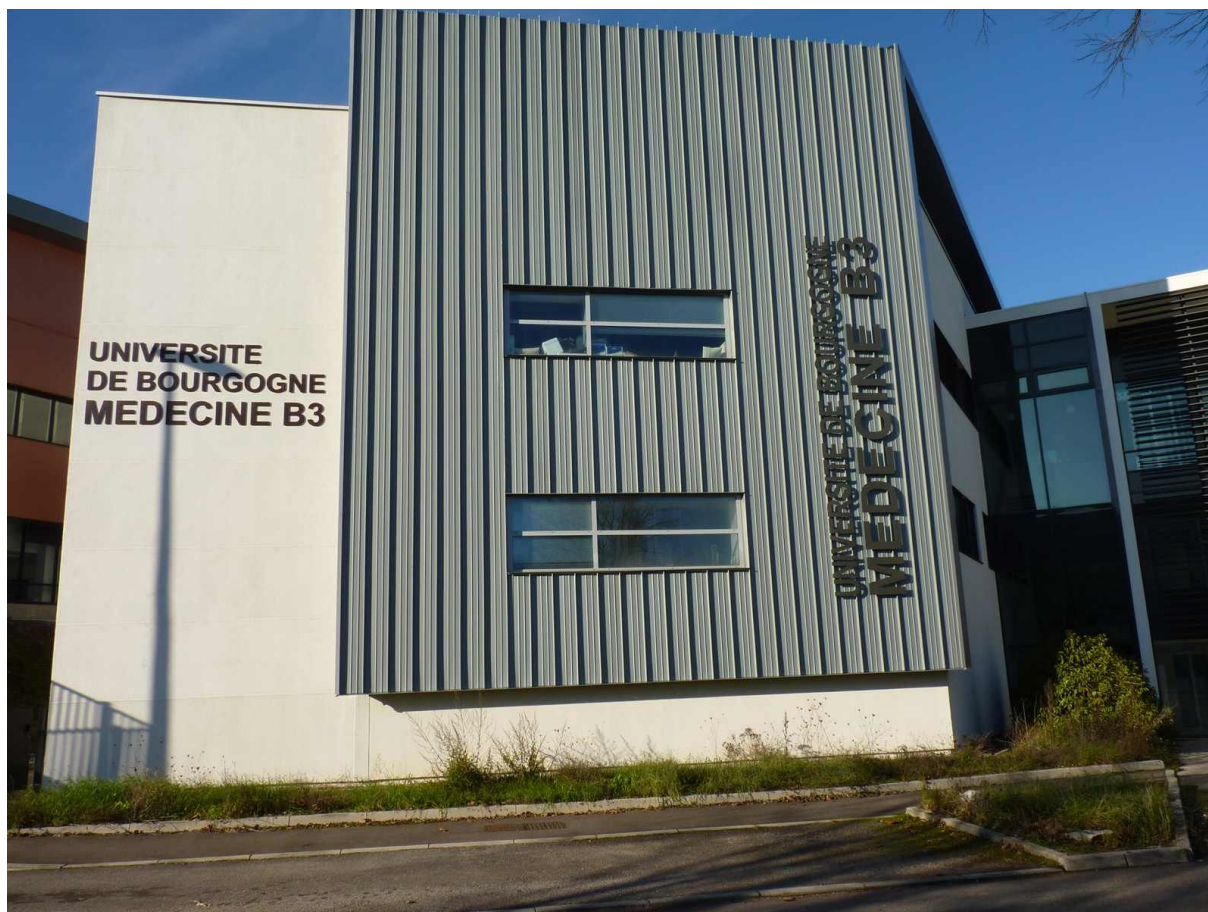
Site	N°	N° CHORUS	Nom	Niveaux	S Shon
2	2,07	196477/438856	MEDECINE B3	R+3	3 570

Le bâtiment est implanté sur le site du CHU à côté du Plateau biologique.

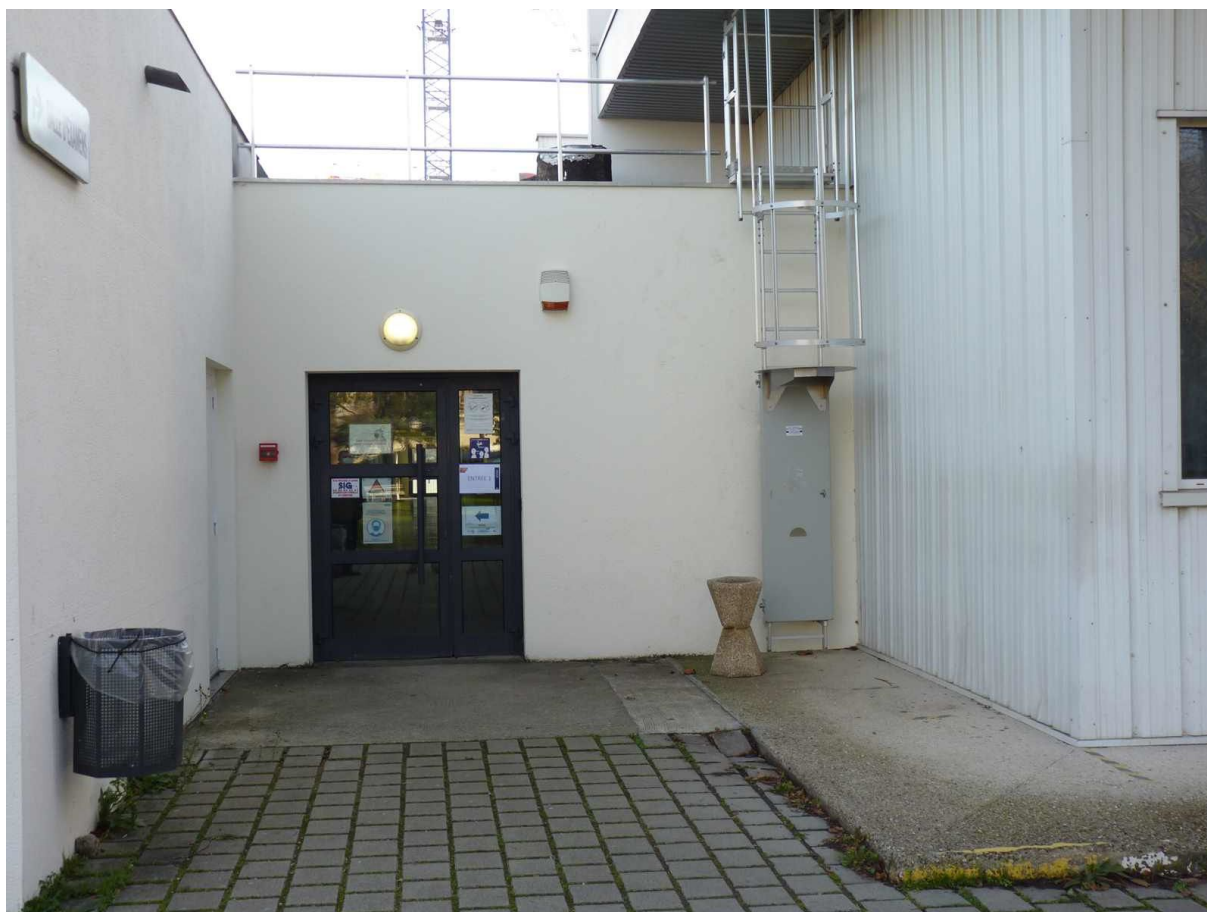
Site	N°	N° CHORUS	Nom	Niveaux	S Shon
2	2,03	169612/358326	SALLE D'EXAMENS	R+0	1 473

Le bâtiment a la particularité d'être modulable à l'intérieur. Sa configuration normale offre quatre grandes salles de 150 places chacune, un groupe sanitaire et des petites salles annexes.

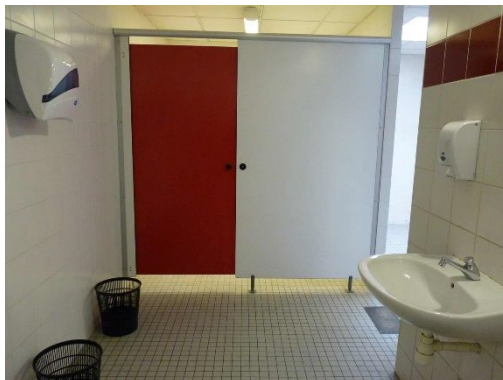
Les cabines de toilettes sont propices à la prises de photos à l'insu de l'occupant(e).

- Mise en place de cloisons de WC protégeant du sol au plafond pour éviter les prises de photos à l'insu de l'occupant ;

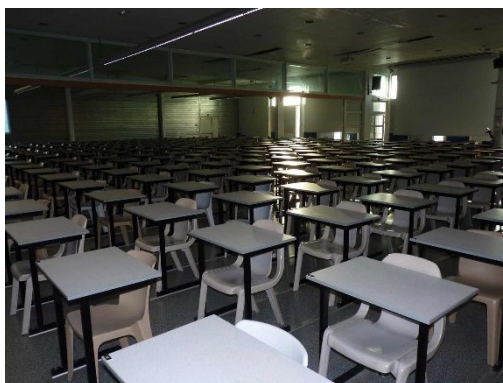
Le bâtiment dispose d'une alarme intrusion générale dans les circulations mais pas dans la partie amphithéâtre qui pourrait être squattée en accédant par une fenêtre ou une issue de secours sans déclencher l'alarme.

- Une détection intrusion doit être ajoutée au niveau des salles d'examens.
