Université de Bourgogne

N° affaire : 30696548
N° rapport : 02-03-SALLE EXAMENS-
Diagnostic-Sécurité-22-03-2010-APAVE /
Rev.2

SCHEMA DIRECTEUR DE MISE EN SECURITE

Site : **SALLE EXAMENS**
2.04

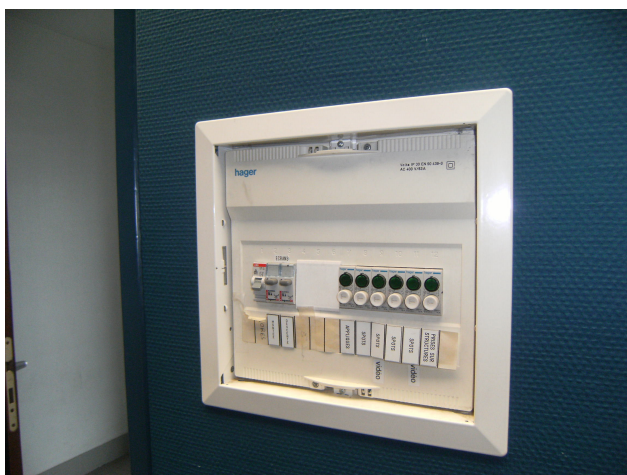
FI n° 1

Dans la salle d'examens, plusieurs tableaux ne possèdent pas de verrouillage à clé.

Mettre en place des portes avec verrouillage à clé.

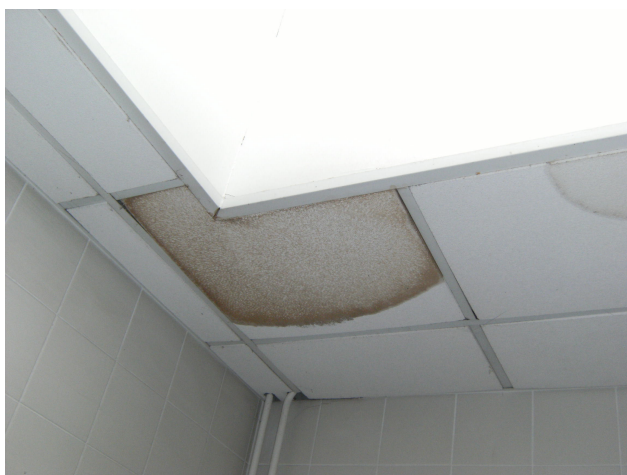
FI n° 9

De nombreuses traces de fuites sont observables au niveau des faux plafonds.

Couverture : Envisager la réfection complète de l'étanchéité

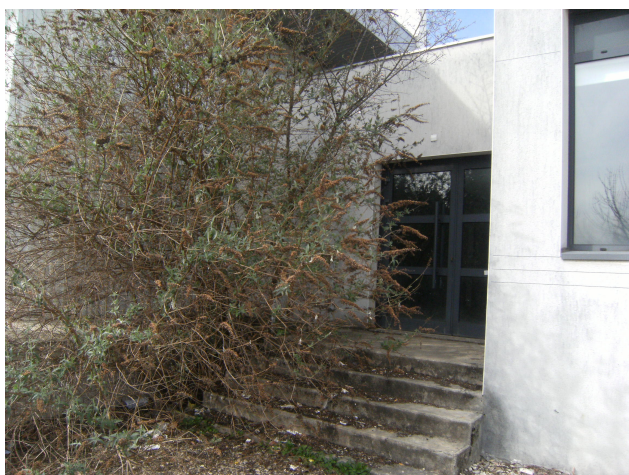
FI n° 10

Une des sorties de secours est encombrée par les végétaux.

Aménagement paysager : Couper les arbres

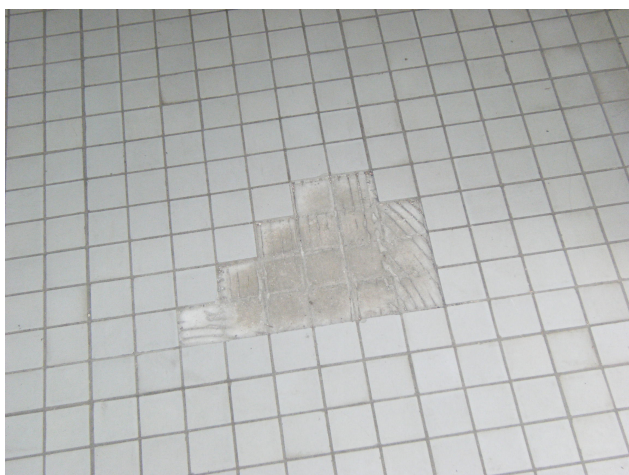
FI n° 11

Quelques carreaux de carrelage sont manquants dans les sanitaires femmes.

Finitions de plancher : Mettre en place les carreaux manquants

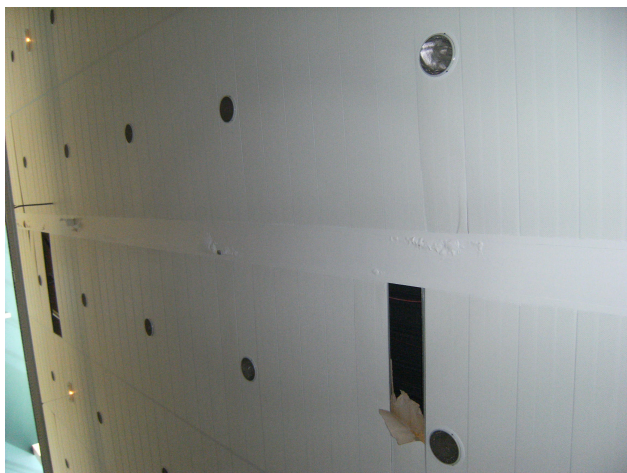
FI n° 12

De nombreuses plaques de faux plafonds sont endommagées

Finitions de plafond : Remplacer les plaques de faux plafonds endommagées.
