Rapport de repérage des matériaux et produits contenant de l'amiante Avant réalisation de travaux

Ecluse Bellombre

Dénomination : **Barrage de Bellombre**

Adresse complète : **Bief 76 du versant Seine - 89290 Escolives-Sainte-Camille**

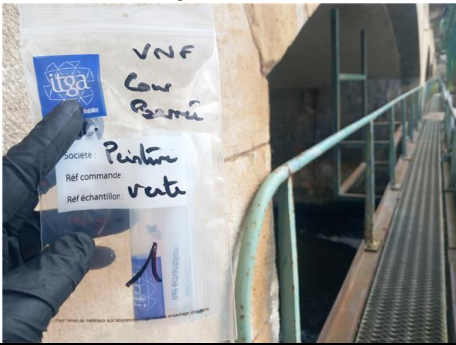
PRELEVEMENT : P001			
Emplacement :

Nom du client VOIES NAVIGABLES DE FRANCE - LOT 5 CENTRE BOURGOGNE	Numéro de dossier 83770-170041	Elément – Ouvrage Extérieur - Passerelle - Main courante - Extérieur	
Nom de l'opérateur GOUILLARDON Alban	Date de prélèvement 22/05/2025	Partie d'ouvrage Peinture verte	
Résultat amiante : Absence d'amiante			
DESCRIPTION DU PRELEVEMENT :			
Objet Peinture verte		Planche de croquis n :	
DETAIL DES COUCHES DU PRELEVEMENT :			
Référence Couche J01-COUCHE	Description visuelle Matériau de type peinture (vert)	Epaisseur (cm) 0	Conclusion amiante Fibres d'amiante non détectées

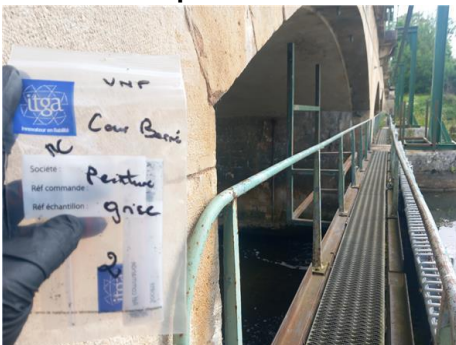
PRELEVEMENT : P002			
Emplacement :

Nom du client VOIES NAVIGABLES DE FRANCE - LOT 5 CENTRE BOURGOGNE	Numéro de dossier 83770-170041	Elément – Ouvrage Extérieur - Passerelle - Main courante - Extérieur	
Nom de l'opérateur GOUILLARDON Alban	Date de prélèvement 22/05/2025	Partie d'ouvrage Peinture grise	
Résultat amiante : Absence d'amiante			
DESCRIPTION DU PRELEVEMENT :			
Objet Peinture grise		Planche de croquis n :	
DETAIL DES COUCHES DU PRELEVEMENT :			
Référence Couche J01-COUCHE	Description visuelle Matériau de type peinture (vert)	Epaisseur (cm) 0	Conclusion amiante Fibres d'amiante non détectées

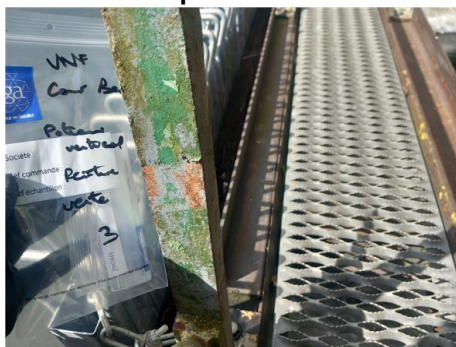
PRELEVEMENT : P003
Emplacement :

Nom du client VOIES NAVIGABLES DE FRANCE - LOT 5 CENTRE BOURGOGNE	Numéro de dossier 83770-170041	Elément – Ouvrage Extérieur - Passerelle - Poteau vertical - Extérieur
Nom de l'opérateur GOUILLARDON Alban	Date de prélèvement 22/05/2025	Partie d'ouvrage Peinture verte

Résultat amiante : Absence d'amiante

Référence Couche	Description visuelle	Epaisseur (cm)	Conclusion amiante
J01-COUCHE	Matériau de type peinture (vert)	0	Fibres d'amiante non détectées

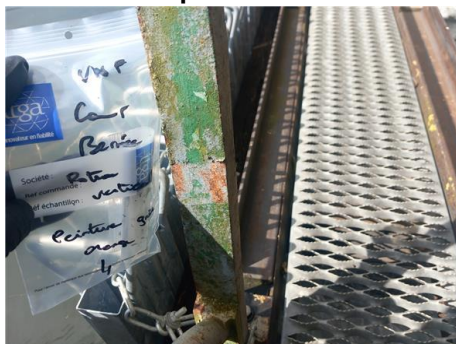
PRELEVEMENT : P004
Emplacement :

Nom du client VOIES NAVIGABLES DE FRANCE - LOT 5 CENTRE BOURGOGNE	Numéro de dossier 83770-170041	Elément – Ouvrage Extérieur - Passerelle - Poteau vertical - Extérieur
Nom de l'opérateur GOUILLARDON Alban	Date de prélèvement 22/05/2025	Partie d'ouvrage Peinture grise/orange

Résultat amiante : Absence d'amiante

Référence Couche	Description visuelle	Epaisseur (cm)	Conclusion amiante
J01-COUCHE	Matériau de type peinture (orange) + (gris)	0	Fibres d'amiante non détectées
