## Rapport de repérage des matériaux et produits contenant de l'amiante Avant réalisation de travaux

### Ecluse La Chaînette

Sécurisation du barrage

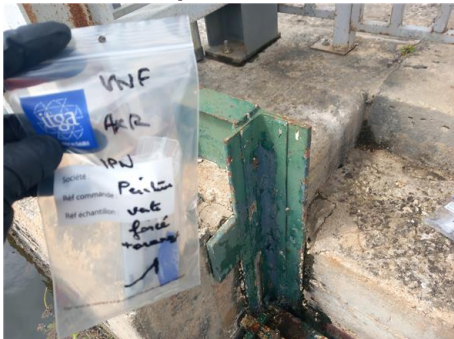
PRELEVEMENT : P001			
<b>Emplacement :</b>

<b>Nom du client</b> VOIES NAVIGABLES DE FRANCE - LOT 5 CENTRE BOURGOGNE		<b>Numéro de dossier</b> 83770-170042	
<b>Nom de l'opérateur</b> GOUILLARDON Alban		<b>Date de prélèvement</b> 22/05/2025	
		<b>Elément – Ouvrage</b> Extérieur - Passerelle - IPN - Extérieur	
		<b>Partie d'ouvrage</b> Peinture verte foncée/orange	
<b>Résultat amiante :</b> Absence d'amiante			
<b>DESCRIPTION DU PRELEVEMENT :</b>			
<b>Objet</b> Peinture verte foncée/orange		<b>Planche de croquis n :</b>	
<b>DETAIL DES COUCHES DU PRELEVEMENT :</b>			
<b>Référence Couche</b> J01-COUCHE	<b>Description visuelle</b> Matériau de type peinture (vert) + (orange)	<b>Epaisseur (cm)</b> 0	<b>Conclusion amiante</b> Fibres d'amiante non détectées

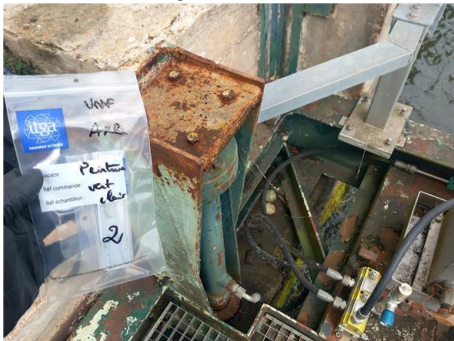
PRELEVEMENT : P002			
<b>Emplacement :</b>

<b>Nom du client</b> VOIES NAVIGABLES DE FRANCE - LOT 5 CENTRE BOURGOGNE		<b>Numéro de dossier</b> 83770-170042	
<b>Nom de l'opérateur</b> GOUILLARDON Alban		<b>Date de prélèvement</b> 22/05/2025	
		<b>Elément – Ouvrage</b> Extérieur - Passerelle - Poteau - Extérieur	
		<b>Partie d'ouvrage</b> Peinture verte claire	
<b>Résultat amiante :</b> Absence d'amiante			
<b>DESCRIPTION DU PRELEVEMENT :</b>			
<b>Objet</b> Peinture verte claire		<b>Planche de croquis n :</b>	
<b>DETAIL DES COUCHES DU PRELEVEMENT :</b>			
<b>Référence Couche</b> J01-COUCHE	<b>Description visuelle</b> Matériau de type peinture (vert) + (blanc)	<b>Epaisseur (cm)</b> 0	<b>Conclusion amiante</b> Fibres d'amiante non détectées

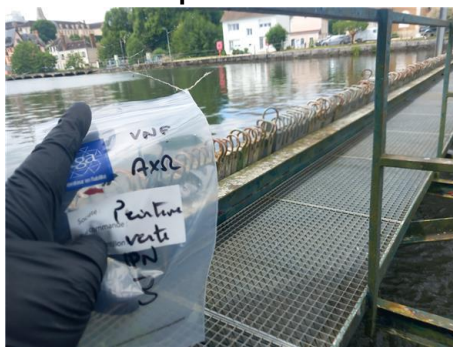
**PRELEVEMENT : P003**
**Emplacement :**

<b>Nom du client</b> VOIES NAVIGABLES DE FRANCE - LOT 5 CENTRE BOURGOGNE	<b>Numéro de dossier</b> 83770-170042	<b>Elément – Ouvrage</b> Extérieur - Passerelle - IPN - Extérieur
<b>Nom de l'opérateur</b> GOUILLARDON Alban	<b>Date de prélèvement</b> 22/05/2025	<b>Partie d'ouvrage</b> Peinture verte

**Résultat amiante :** Absence d'amiante

Référence Couche	Description visuelle	Epaisseur (cm)	Conclusion amiante
J01-COUCHE	Matériau de type peinture (vert) + (orange)	0	Fibres d'amiante non détectées

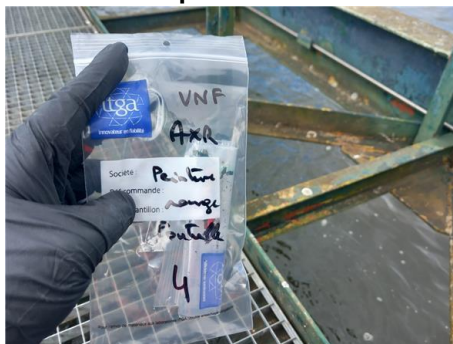
**PRELEVEMENT : P004**
**Emplacement :**

<b>Nom du client</b> VOIES NAVIGABLES DE FRANCE - LOT 5 CENTRE BOURGOGNE	<b>Numéro de dossier</b> 83770-170042	<b>Elément – Ouvrage</b> Extérieur - Passerelle - Poutrelle - Extérieur
<b>Nom de l'opérateur</b> GOUILLARDON Alban	<b>Date de prélèvement</b> 22/05/2025	<b>Partie d'ouvrage</b> Peinture rouge

**Résultat amiante :** Absence d'amiante

Référence Couche	Description visuelle	Epaisseur (cm)	Conclusion amiante
J01-COUCHE	Matériau de type peinture (vert) + (rouge) + (noir)	0	Fibres d'amiante non détectées
