Rapport de repérage des matériaux et produits contenant de l'amiante Avant réalisation de travaux

Ecluse Dumonts

Dénomination : **Les Dumonts**

Adresse complète : **Barrage des Dumonts - 89000 Auxerre**

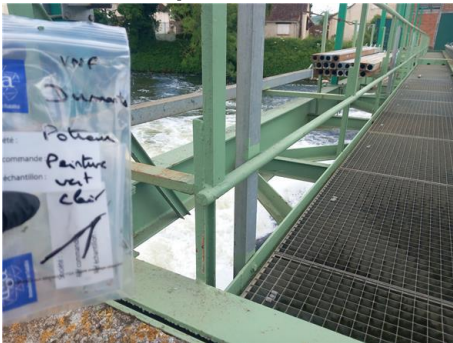
PRELEVEMENT : P001			
Emplacement :

Nom du client VOIES NAVIGABLES DE FRANCE - LOT 5 CENTRE BOURGOGNE	Numéro de dossier 83770-170043	Elément – Ouvrage Extérieur - Passerelle - Poteaux - Extérieur	
Nom de l'opérateur GOUILLARDON Alban	Date de prélèvement 22/05/2025	Partie d'ouvrage Peinture vert clair	
Résultat amiante : Absence d'amiante			
DESCRIPTION DU PRELEVEMENT :			
Objet Peinture vert clair		Planche de croquis n :	
DETAIL DES COUCHES DU PRELEVEMENT :			
Référence Couche J01-COUCHE	Description visuelle Matériau de type peinture (vert) + (rouge)	Epaisseur (cm) 0	Conclusion amiante Fibres d'amiante non détectées

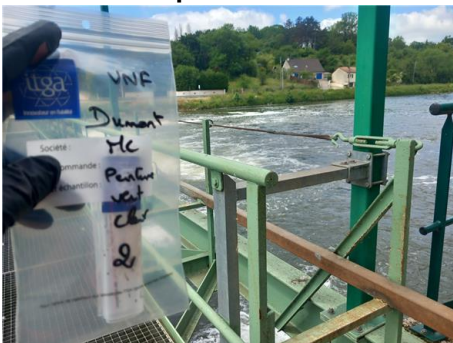
PRELEVEMENT : P002			
Emplacement :

Nom du client VOIES NAVIGABLES DE FRANCE - LOT 5 CENTRE BOURGOGNE	Numéro de dossier 83770-170043	Elément – Ouvrage Extérieur - Passerelle - Main- courante - Extérieur	
Nom de l'opérateur GOUILLARDON Alban	Date de prélèvement 22/05/2025	Partie d'ouvrage Peinture vert clair	
Résultat amiante : Absence d'amiante			
DESCRIPTION DU PRELEVEMENT :			
Objet Peinture vert clair		Planche de croquis n :	
DETAIL DES COUCHES DU PRELEVEMENT :			
Référence Couche J01-COUCHE	Description visuelle Matériau de type peinture (vert) + (marron)	Epaisseur (cm) 0	Conclusion amiante Fibres d'amiante non détectées
