Rapport de repérage des matériaux et produits contenant de l'amiante Avant réalisation de travaux

Ecluse Ile Brûlée

Articles R. 4412-97 à R. 4412-97-6 du Code du Travail issus du décret 2017-899 du 9 mai 2017 – Norme NF X46-102 novembre 2020

Sécurisation des barrages

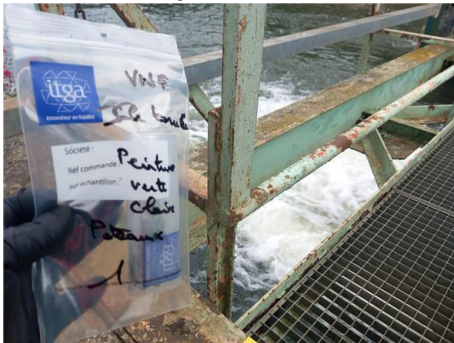
PRELEVEMENT : P001			
Emplacement :

Nom du client VOIES NAVIGABLES DE FRANCE - LOT 5 CENTRE BOURGOGNE	Numéro de dossier 83770-170045	Elément – Ouvrage Extérieur - Passerelle - Poteau - Extérieur	
Nom de l'opérateur GOUILLARDON Alban	Date de prélèvement 22/05/2025	Partie d'ouvrage Peinture vert clair	
Résultat amiante : Absence d'amiante			
DESCRIPTION DU PRELEVEMENT :			
Objet Peinture vert clair		Planche de croquis n :	
DETAIL DES COUCHES DU PRELEVEMENT :			
Référence Couche J01-COUCHE	Description visuelle Matériau de type peinture (vert) + (orange)	Epaisseur (cm) 0	Conclusion amiante Fibres d'amiante non détectées

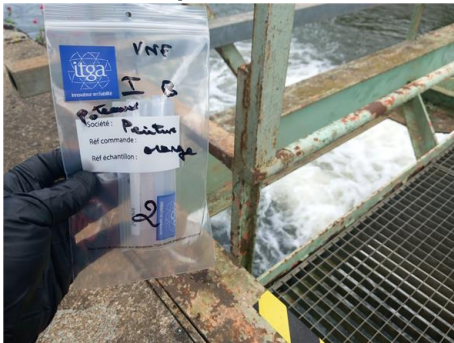
PRELEVEMENT : P002			
Emplacement :

Nom du client VOIES NAVIGABLES DE FRANCE - LOT 5 CENTRE BOURGOGNE	Numéro de dossier 83770-170045	Elément – Ouvrage Extérieur - Passerelle - Poteau - Extérieur	
Nom de l'opérateur GOUILLARDON Alban	Date de prélèvement 22/05/2025	Partie d'ouvrage Peinture orange	
Résultat amiante : Absence d'amiante			
DESCRIPTION DU PRELEVEMENT :			
Objet Peinture orange		Planche de croquis n :	
DETAIL DES COUCHES DU PRELEVEMENT :			
Référence Couche J01-COUCHE	Description visuelle Matériau de type peinture (vert) + (orange)	Epaisseur (cm) 0	Conclusion amiante Fibres d'amiante non détectées

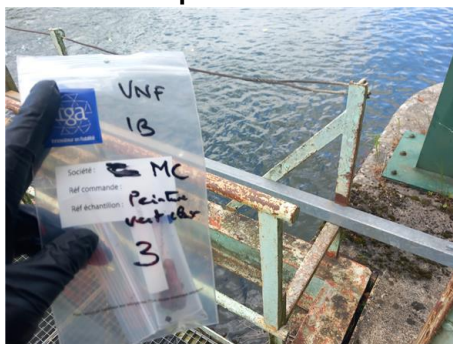
PRELEVEMENT : P003
Emplacement :

Nom du client VOIES NAVIGABLES DE FRANCE - LOT 5 CENTRE BOURGOGNE	Numéro de dossier 83770-170045	Elément – Ouvrage Exterieur - Passerelle - Main- courante - Extérieur
Nom de l'opérateur GOUILLARDON Alban	Date de prélèvement 22/05/2025	Partie d'ouvrage Peinture vert clair

Résultat amiante : Absence d'amiante

Référence Couche	Description visuelle	Epaisseur (cm)	Conclusion amiante
J01-COUCHE	Matériau de type peinture (vert) + (orange) ; matériau semi-dur (gris)	0	Fibres d'amiante non détectées

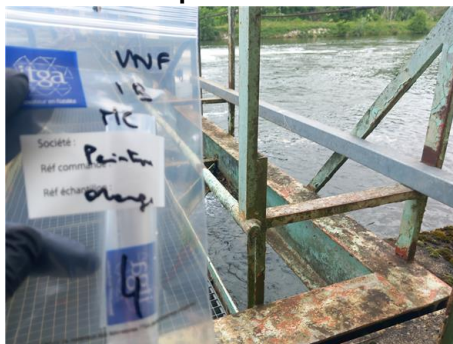
PRELEVEMENT : P004
Emplacement :

Nom du client VOIES NAVIGABLES DE FRANCE - LOT 5 CENTRE BOURGOGNE	Numéro de dossier 83770-170045	Elément – Ouvrage Exterieur - Passerelle - Main- courante - Extérieur
Nom de l'opérateur GOUILLARDON Alban	Date de prélèvement 22/05/2025	Partie d'ouvrage Peinture orange

Résultat amiante : Absence d'amiante

Référence Couche	Description visuelle	Epaisseur (cm)	Conclusion amiante
J01-COUCHE	Matériau de type peinture (vert) + (orange)	0	Fibres d'amiante non détectées
