## Rapport de repérage des matériaux et produits contenant de l'amiante Avant réalisation de travaux

### Ecluse Bassou

Dénomination : **Barrage de Bassou**

Sécurisation du barrage

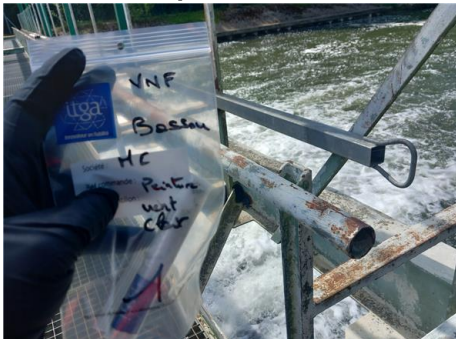
PRELEVEMENT : P001			
<b>Emplacement :</b>

<b>Nom du client</b> VOIES NAVIGABLES DE FRANCE - LOT 5 CENTRE BOURGOGNE	<b>Numéro de dossier</b> 83770-170046	<b>Elément – Ouvrage</b> Extérieur - Passerelle - Main- courante - Extérieur	
<b>Nom de l'opérateur</b> GOUILLARDON Alban	<b>Date de prélèvement</b> 22/05/2025	<b>Partie d'ouvrage</b> Peinture vert clair	
<b>Résultat amiante :</b> Absence d'amiante			
<b>DESCRIPTION DU PRELEVEMENT :</b>			
<b>Objet</b> Peinture vert clair		<b>Planche de croquis n :</b>	
<b>DETAIL DES COUCHES DU PRELEVEMENT :</b>			
<b>Référence Couche</b> J01-COUCHE	<b>Description visuelle</b> Matériau de type peinture (vert) ; matériau semi-dur (noir)	<b>Epaisseur (cm)</b> 0	<b>Conclusion amiante</b> Fibres d'amiante non détectées

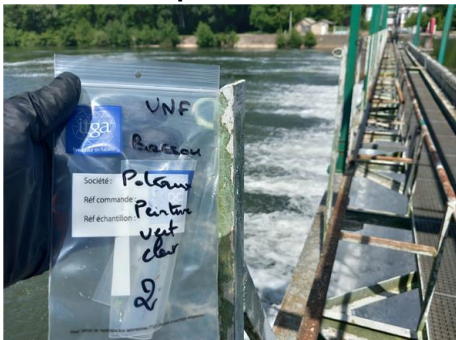
PRELEVEMENT : P002			
<b>Emplacement :</b>

<b>Nom du client</b> VOIES NAVIGABLES DE FRANCE - LOT 5 CENTRE BOURGOGNE	<b>Numéro de dossier</b> 83770-170046	<b>Elément – Ouvrage</b> Extérieur - Passerelle - Poteau - Extérieur	
<b>Nom de l'opérateur</b> GOUILLARDON Alban	<b>Date de prélèvement</b> 22/05/2025	<b>Partie d'ouvrage</b> Peinture vert clair	
<b>Résultat amiante :</b> Absence d'amiante			
<b>DESCRIPTION DU PRELEVEMENT :</b>			
<b>Objet</b> Peinture vert clair		<b>Planche de croquis n :</b>	
<b>DETAIL DES COUCHES DU PRELEVEMENT :</b>			
<b>Référence Couche</b> J01-COUCHE	<b>Description visuelle</b> Matériau (pulvérulent) (gris) ; matériau de type peinture (vert)	<b>Epaisseur (cm)</b> 0	<b>Conclusion amiante</b> Fibres d'amiante non détectées

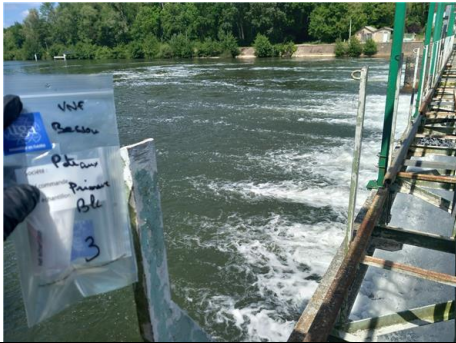
PRELEVEMENT : P003			
<b>Emplacement :</b>

<b>Nom du client</b> VOIES NAVIGABLES DE FRANCE - LOT 5 CENTRE BOURGOGNE		<b>Numéro de dossier</b> 83770-170046	<b>Elément – Ouvrage</b> Extérieur - Passerelle - Poteau - Extérieur
<b>Nom de l'opérateur</b> GOUILLARDON Alban		<b>Date de prélèvement</b> 22/05/2025	<b>Partie d'ouvrage</b> Primaire blanc
<b>Résultat amiante :</b> Absence d'amiante			
<b>DESCRIPTION DU PRELEVEMENT :</b>			
<b>Objet</b> Primaire blanc		<b>Planche de croquis n :</b>	
<b>DETAIL DES COUCHES DU PRELEVEMENT :</b>			
<b>Référence Couche</b> J01-COUCHE	<b>Description visuelle</b> Matériau de type peinture (vert)	<b>Epaisseur (cm)</b> 0	<b>Conclusion amiante</b> Fibres d'amiante non détectées

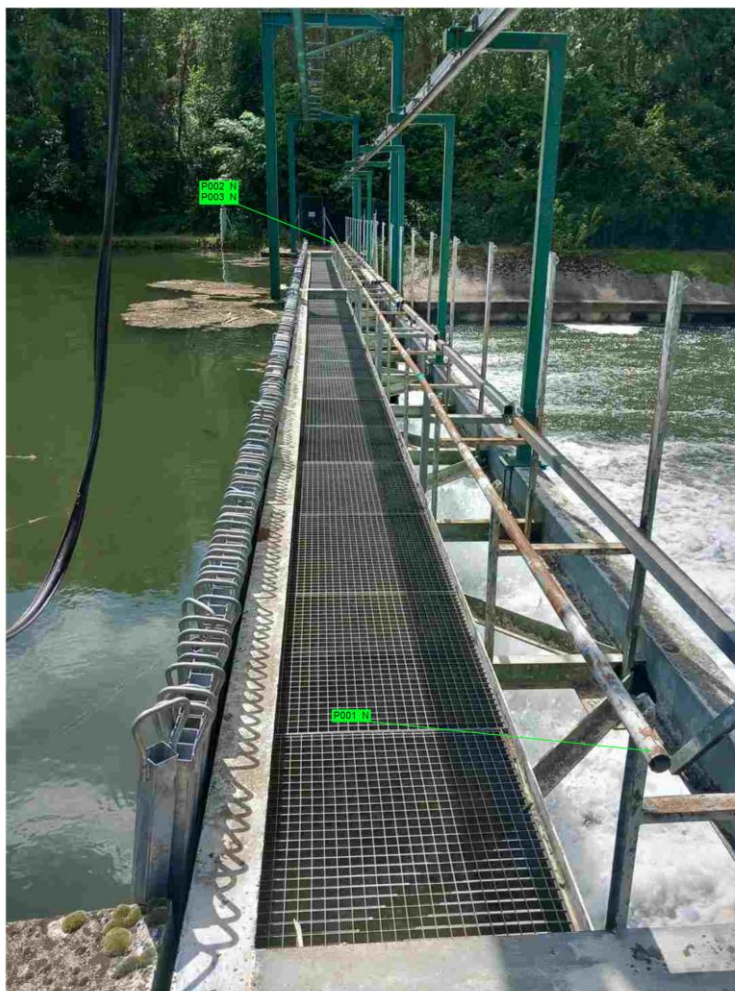
Titre : Photographie des prélèvements	N° planche : 1/1	N° dossier : 83770-170046	Type : Croquis
Client : VOIES NAVIGABLES DE FRANCE - LOT	Version : 0	Adresse : Barrage de Bassou Route de la Gare 89400 Bassou	
Intervenant : GOUILLARDON Alban	Date : 25/06/2025		
Origine du plan : Cabinet de diagnostics		Localisation :	Lieu / Zone :
Commentaire : //
