Rapport de repérage des matériaux et produits contenant de l'amiante Avant réalisation de travaux

Ecluse Péchoir

Référence de l'ordre de mission : **83770-170048**

Dénomination : **Barrage du Péchoir**

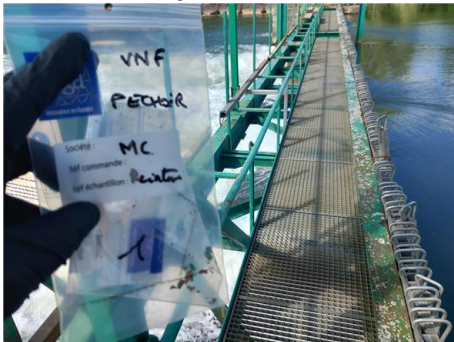
PRELEVEMENT : P001			
Emplacement :

Nom du client VOIES NAVIGABLES DE FRANCE - LOT 5 CENTRE BOURGOGNE	Numéro de dossier 83770-170048	Elément – Ouvrage Extérieur - Passerelle - Main courante - Extérieur	
Nom de l'opérateur GOUILLARDON Alban	Date de prélèvement 22/05/2025	Partie d'ouvrage Peinture verte	
Résultat amiante : Absence d'amiante			
DESCRIPTION DU PRELEVEMENT :			
Objet Peinture		Planche de croquis n :	
DETAIL DES COUCHES DU PRELEVEMENT :			
Référence Couche J01-COUCHE	Description visuelle Matériau de type peinture (vert) + (orange)	Epaisseur (cm) 0	Conclusion amiante Fibres d'amiante non détectées

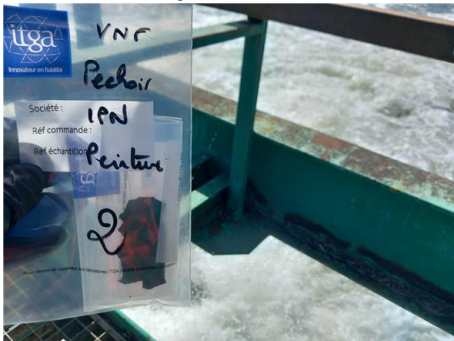
PRELEVEMENT : P002			
Emplacement :

Nom du client VOIES NAVIGABLES DE FRANCE - LOT 5 CENTRE BOURGOGNE	Numéro de dossier 83770-170048	Elément – Ouvrage Extérieur - Passerelle - IPN - Extérieur	
Nom de l'opérateur GOUILLARDON Alban	Date de prélèvement 22/05/2025	Partie d'ouvrage Peinture verte/orange	
Résultat amiante : Absence d'amiante			
DESCRIPTION DU PRELEVEMENT :			
Objet Peinture verte		Planche de croquis n :	
DETAIL DES COUCHES DU PRELEVEMENT :			
Référence Couche J01-COUCHE	Description visuelle Matériau de type peinture (vert) (foncé) ; matériau semi-dur (blanc) + (gris)	Epaisseur (cm) 0	Conclusion amiante Fibres d'amiante non détectées

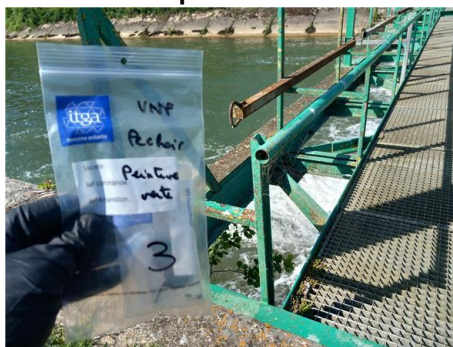
PRELEVEMENT : P003
Emplacement :

Nom du client VOIES NAVIGABLES DE FRANCE - LOT 5 CENTRE BOURGOGNE	Numéro de dossier 83770-170048	Elément – Ouvrage Exterieur - Passerelle - Poteau - Exterieur	
Nom de l’opérateur GOUILLARDON Alban	Date de prélèvement 22/05/2025	Partie d’ouvrage Peinture verte	
Résultat amiante : Absence d’amiante			
DESCRIPTION DU PRELEVEMENT :			
Objet		Planche de croquis n :	
Peinture verte			
DETAIL DES COUCHES DU PRELEVEMENT :			
Référence Couche	Description visuelle	Epaisseur (cm)	Conclusion amiante
J01-COUCHE	Matériau de type peinture (vert) (foncé) ; matériau semi-dur (blanc) + (gris)	0	Fibres d'amiante non détectées

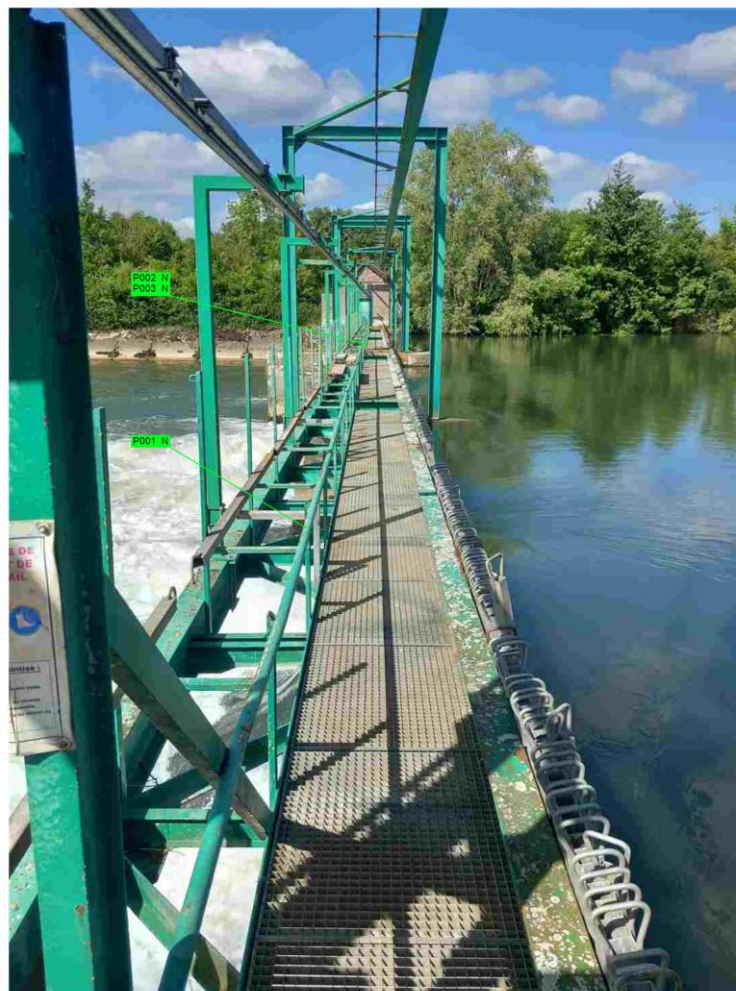
Titre : Photographie des prélèvements	N° planche : 1/1	N° dossier : 83770-170048	Type : Croquis
Client : VOIES NAVIGABLES DE FRANCE - LOT	Version : 0	Adresse : Barrage du Péchoir Chemin du Ponton 89300 Joigny	
Intervenant : GOUILLARDON Alban	Date : 25/06/2025		
Origine du plan : Cabinet de diagnostics			
Commentaire : //		Localisation :	Lieu / Zone :
