Rapport de repérage des matériaux et produits contenant de l'amiante Avant réalisation de travaux

Ecluse Monéteau

Articles R. 4412-97 à R. 4412-97-6 du Code du Travail issus du décret 2017-899 du 9 mai 2017 – Norme NF X46-102 novembre 2020

Dénomination : **Barrage de Monéteau**

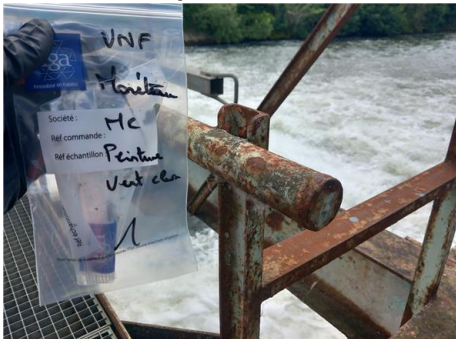
PRELEVEMENT : P001			
Emplacement :

Nom du client VOIES NAVIGABLES DE FRANCE - LOT 5 CENTRE BOURGOGNE	Numéro de dossier 83770-170049	Elément – Ouvrage Extérieur - Passerelle - Main- courante - Extérieur	
Nom de l'opérateur GOUILLARDON Alban	Date de prélèvement 22/05/2025	Partie d'ouvrage Peinture vert clair	
Résultat amiante : Absence d'amiante			
DESCRIPTION DU PRELEVEMENT :			
Objet Peinture vert clair		Planche de croquis n :	
DETAIL DES COUCHES DU PRELEVEMENT :			
Référence Couche J01-COUCHE	Description visuelle Matériau de type peinture (vert) + (orange)	Epaisseur (cm) 0	Conclusion amiante Fibres d'amiante non détectées

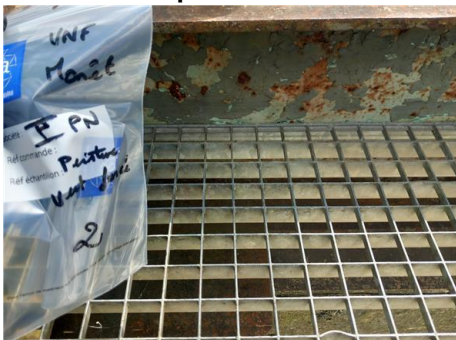
PRELEVEMENT : P002			
Emplacement :

Nom du client VOIES NAVIGABLES DE FRANCE - LOT 5 CENTRE BOURGOGNE	Numéro de dossier 83770-170049	Elément – Ouvrage Extérieur - Passerelle - IPN - Extérieur	
Nom de l'opérateur GOUILLARDON Alban	Date de prélèvement 22/05/2025	Partie d'ouvrage Peinture vert foncé	
Résultat amiante : Absence d'amiante			
DESCRIPTION DU PRELEVEMENT :			
Objet Peinture vert foncé		Planche de croquis n :	
DETAIL DES COUCHES DU PRELEVEMENT :			
Référence Couche J01-COUCHE	Description visuelle Matériau de type peinture (vert) (foncé)	Epaisseur (cm) 0	Conclusion amiante Fibres d'amiante non détectées
