Rapport de repérage des matériaux et produits contenant de l'amiante Avant réalisation de travaux

Ecluse Gravière

Dénomination : **Barrage de Gravière**

Sécurisation du barrage

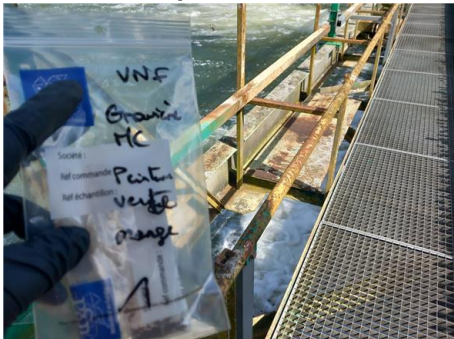
PRELEVEMENT : P001			
Emplacement :

Nom du client VOIES NAVIGABLES DE FRANCE - LOT 5 CENTRE BOURGOGNE		Numéro de dossier 83770-170047	
Nom de l'opérateur GOUILLARDON Alban		Date de prélèvement 22/05/2025	
		Elément – Ouvrage Extérieur - Passerelle - Main-courante - Extérieur	
		Partie d'ouvrage Peinture vert/orange	
Résultat amiante : Absence d'amiante			
DESCRIPTION DU PRELEVEMENT :			
Objet Peinture vert/orange		Planche de croquis n :	
DETAIL DES COUCHES DU PRELEVEMENT :			
Référence Couche J01-COUCHE	Description visuelle Matériau de type peinture (vert) + (orange)	Epaisseur (cm) 0	Conclusion amiante Fibres d'amiante non détectées

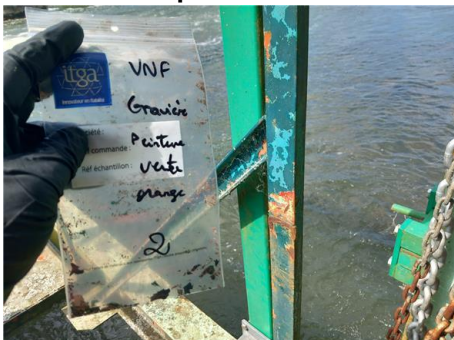
PRELEVEMENT : P002			
Emplacement :

Nom du client VOIES NAVIGABLES DE FRANCE - LOT 5 CENTRE BOURGOGNE		Numéro de dossier 83770-170047	
Nom de l'opérateur GOUILLARDON Alban		Date de prélèvement 22/05/2025	
		Elément – Ouvrage Extérieur - Passerelle - Potelet - Extérieur	
		Partie d'ouvrage Peinture verte/orange	
Résultat amiante : Absence d'amiante			
DESCRIPTION DU PRELEVEMENT :			
Objet Peinture verte/orange		Planche de croquis n :	
DETAIL DES COUCHES DU PRELEVEMENT :			
Référence Couche J01-COUCHE	Description visuelle Matériau de type peinture (vert) (foncé) + (vert) (clair) + (orange)	Epaisseur (cm) 0	Conclusion amiante Fibres d'amiante non détectées
