Rapport de mission de repérage des matériaux et produits contenant de l'amiante avant réalisation de travaux

**Immeuble à usage « »
CS-10416 BUREAU AEROPORT LILLE LESQUIN
59814 LESQUIN**

06/02/2020
VANHAECKE Alexandre
17/02/2020
22 pages
Sandrine RENNUIT
21602 A

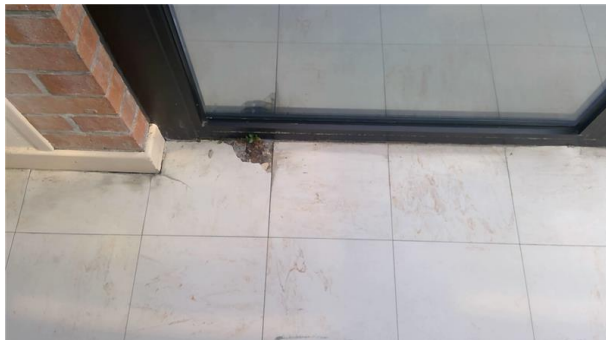
PRELEVEMENT : P001

Nom du client	Numéro de dossier	Pièce ou local
SNA-N	21602	RDC - Dégagement 0 n°1
Matériau	Date de prélèvement	Nom de l'opérateur
Revêtement souple + colle + support	06/02/2020	VANHAECKE Alexandre
Localisation		
Dalles de sol - Sol		
Résultat amiante		
absence d'amiante

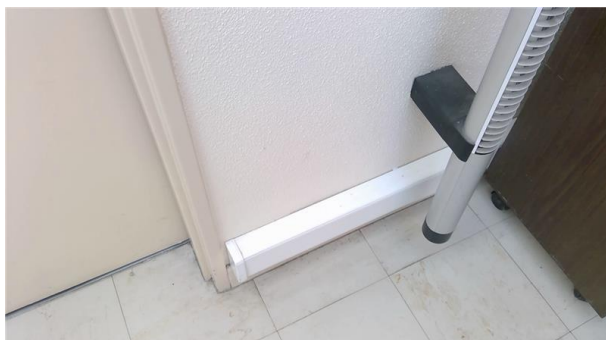
PRELEVEMENT : P002

Nom du client	Numéro de dossier	Pièce ou local
SNA-N	21602	RDC - Dégagement 0 n°1
Matériau	Date de prélèvement	Nom de l'opérateur
Enduit plâtreux + support	06/02/2020	VANHAECKE Alexandre
Localisation		
Enduit - Murs		
Résultat amiante		
absence d'amiante

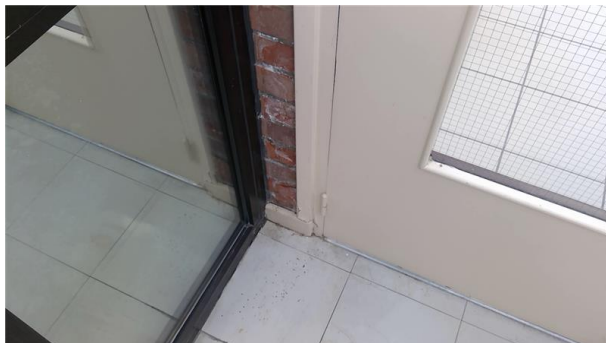
PRELEVEMENT : P003**Emplacement**

Nom du client	Numéro de dossier	Pièce ou local
SNA-N	21602	RDC - Dégagement 0 n°1
Matériau	Date de prélèvement	Nom de l'opérateur
scellement + joint briques	06/02/2020	VANHAECKE Alexandre
Localisation		
Joints briques - Murs		
Résultat amiante		
absence d'amiante

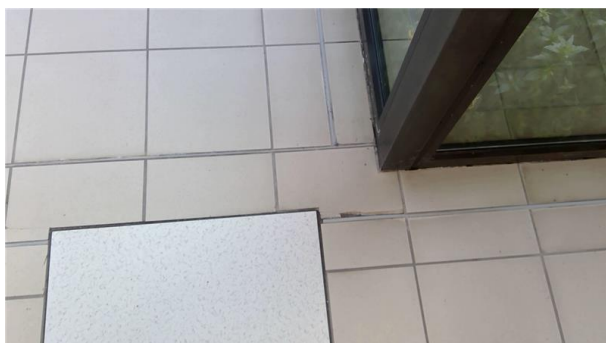
PRELEVEMENT : P004**Emplacement**

Nom du client	Numéro de dossier	Pièce ou local
SNA-N	21602	RDC - Dégagement 0 n°2
Matériau	Date de prélèvement	Nom de l'opérateur
Carrelage + colle + support	06/02/2020	VANHAECKE Alexandre
Localisation		
Carrelage - Sol		
Résultat amiante		
absence d'amiante
