**RAPPORT**  
DE MISSION DE REPERAGE DES MATERIAUX ET PRODUITS CONTENANT  
DE L' **AMIANTE**  
**A INTEGRER AU DOSSIER TECHNIQUE AMIANTE**  
Code la santé publique articles R . 1334-14 à 1334-29 et R. 1336-2 à R. 1336-5  
**RAPPORT n° A 47 du 25/11/2005**

selon Norme NF X 46 -020

IMMEUBLE CONCERNE	<b>Aéroport de Lille-Lesquin - Bâtiment des moyens généraux</b>  .
	<b>59810 LESQUIN</b>
NOM DU PROPRIETAIRE	Aviation Civile Nord
REALISATION	DIAGTIM, (S.Renversez) contrat d'assurance : M.A.F. :113058 B 34, rue Druelle 59 000 LILLE
OPERATEUR :	S. CORNILLE, attestation de compétence n°160 délivrée par COTEBA organisme de formation certifié AFAQ ASCERT
ANALYSES :	ITGA, 3, rue A. Herpin Lacroix, 35 065 RENNES cédex

**Aéroport de Lille-Lesquin - Bâtiment des moyens généraux**

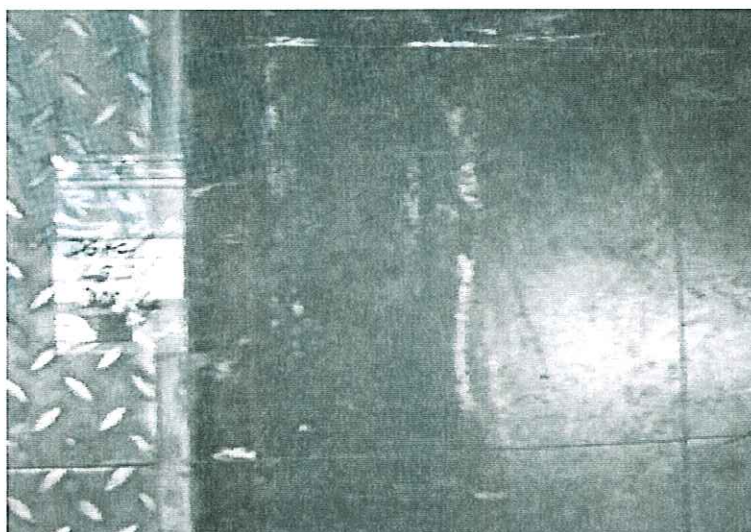
## FICHE 1 M.P.C.A.

Dalles de sol vinyl, de couleur noir

au rdc, dans salle TGBT

**Présence d'amiante décelée**

chrysotile

**DEGRADE**

recommandations : éviter de solliciter cet élément, envisager de faire protéger ou remplacer

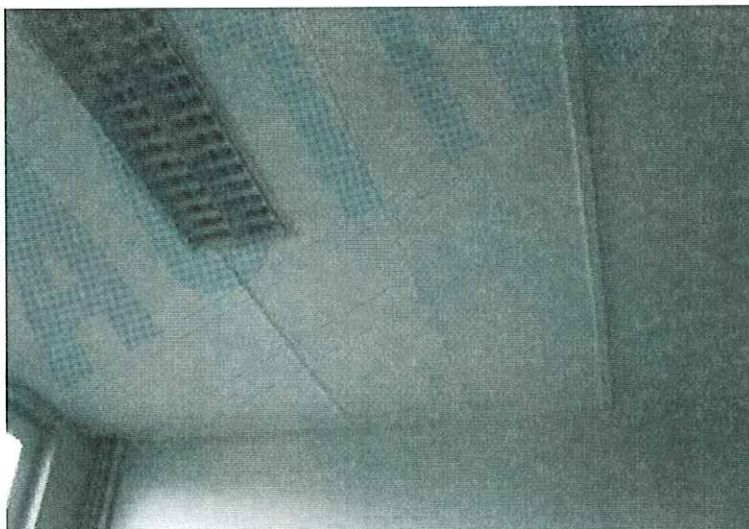
## FICHE 1 M.P. SANS AMIANTE A L'ANALYSE

Faux-plafond en panneaux cartonneux collés  
au rdc, dans le bureau du chef atelier

**Pas de présence d'amiante décelée**

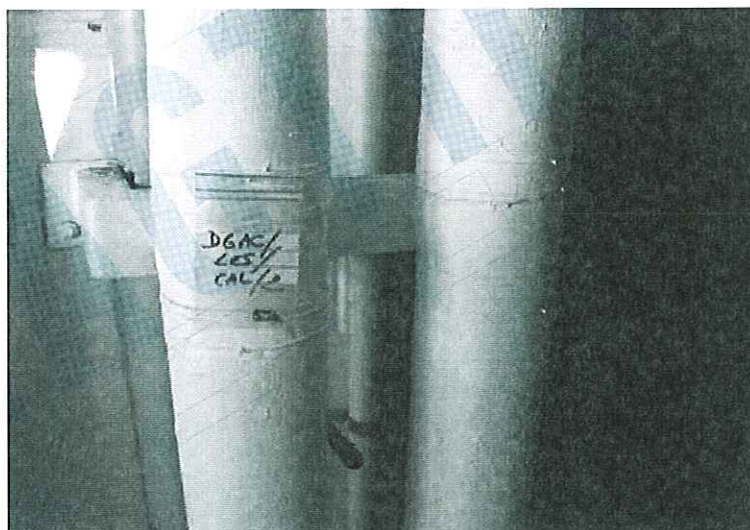
## FICHE 2 M.P. SANS AMIANTE A L'ANALYSE

Enveloppe de calorifugeage plâtreuse  
au rdc, dans le garage2 et dans la magasin informatique

**Pas de présence d'amiante décelée**
