DE MISSION DE REPERAGE DES MATERIAUX ET PRODUITS CONTENANT  
DE L' **AMIANTE**  
**A INTEGRER AU DOSSIER TECHNIQUE AMIANTE**  
Code la santé publique articles R . 1334-14 à 1334-29 et R. 1336-2 à R. 1336-5  
**RAPPORT n° A 46 du 25/11/2005**

selon Norme NF X 46 -020

| IMMEUBLE CONCERNE | <b>Aéroport de Lille-Lesquin - District Aéronautique</b><br><br><b>59810 LESQUIN</b> |

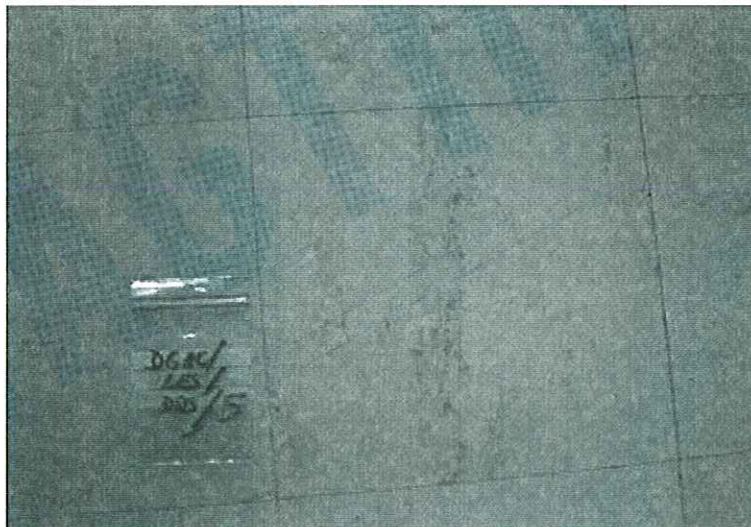
## FICHE 1 M.P. SANS AMIANTE A L'ANALYSE

Dalles de sol vinyl, de couleur orange

au rdc, dans A2, A1, E04, E12, C06, C12, C07, C08, C09, C10 et C11

**Pas de présence d'amiante décelée**
