Réhabilitation du bâtiment C du campus de la Métare

Programme architectural et technique détaillé

Diagnostic
architectural
fonctionnel et
technique

28/02/2025

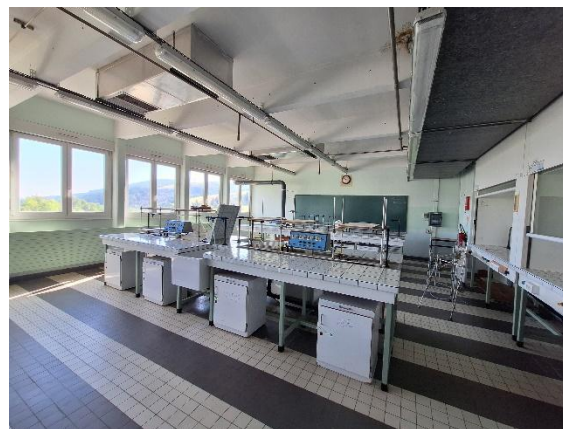
Salle de classe avec structure poteau-poutre apparente

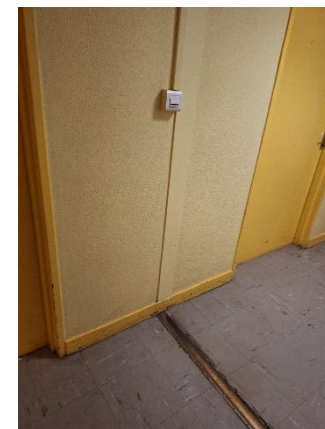
Joint de dilatation

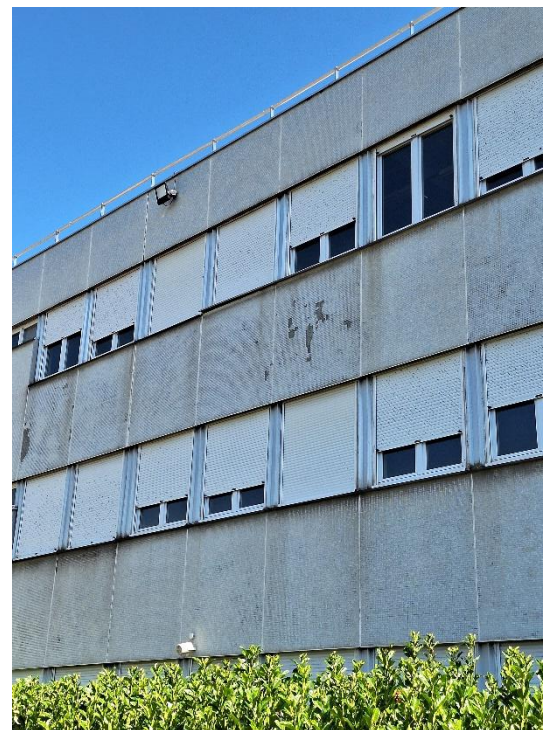
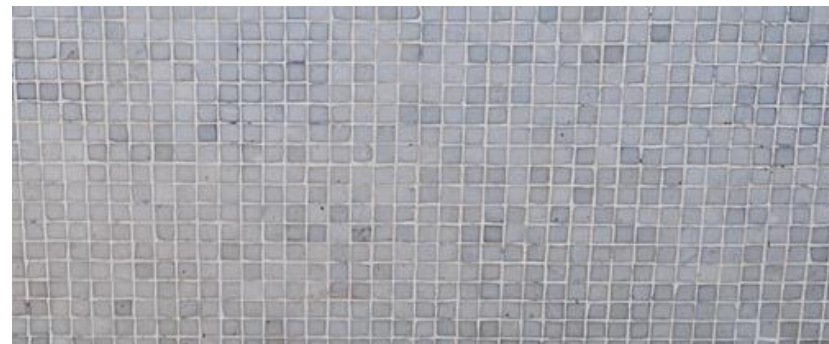
- Mur béton avec revêtement faïence
- Façade fortement dégradée : de nombreuses mosaïques sont tombées principalement en façade Sud-Ouest
- Présence d'amiante : colle de faïence

- Pas d'isolation thermique, à confirmer avec un audit énergétique (absent au stade programmation).

Criticité ■ Aucune isolation thermique du bâtiment (à confirmer par un diagnostic).

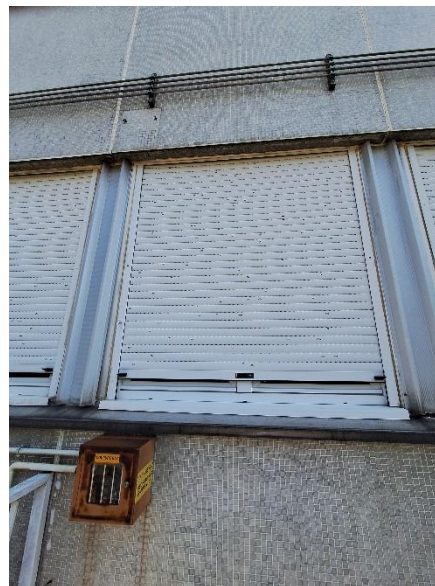
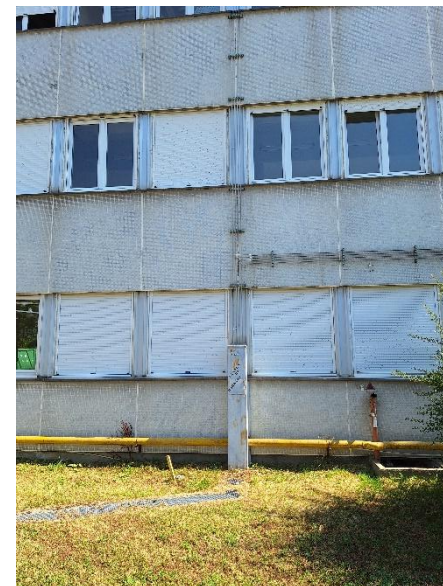
- Les menuiseries extérieures sont peu performantes, à confirmer avec un audit énergétique .

Les menuiseries extérieures sont en bon état mais peu performantes en revanche les volets roulants sont dans un état vétuste avec de multiples percements au niveau de la façade sud-ouest. Présence d'amiante dans les joints autour des façades.

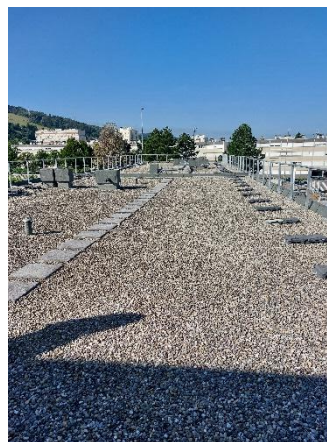
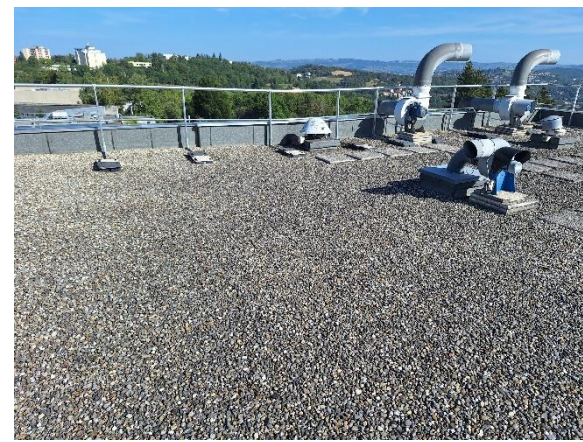
La toiture a été refaite en 2016, elle est en bon état et bien entretenue. L'isolation thermique de la toiture est tout juste satisfaisante mais peu performante au regard des préconisations d'isolation des toitures actuelles. Présence d'équipements contenant de l'amiante (diagnostic à compléter – en cours)

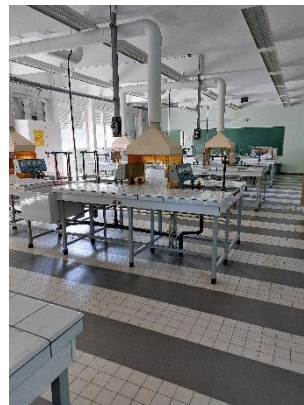
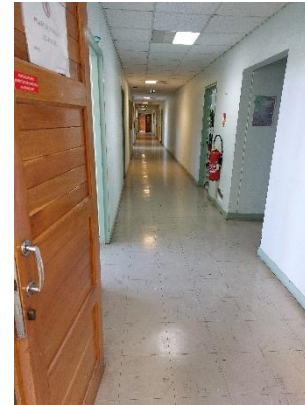
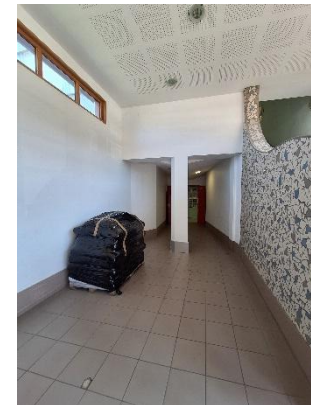
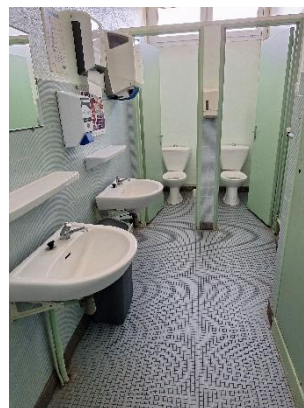
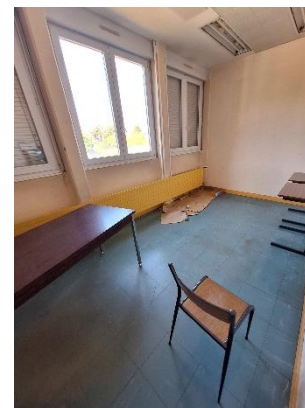
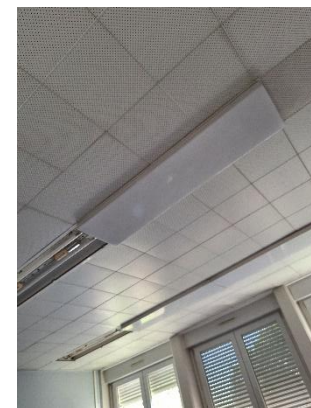
> **État vétuste pour les faux-plafonds**

➔ Présence d'amiante dans les éléments de second œuvre, se référer au diagnostic amiante avant travaux pour le descriptif exhaustif.

Le second œuvre du bâtiment est très hétérogène, certains espaces sont en état d'usage et d'autres très vétustes, les prestations divergent selon les niveaux et les espaces. Certains éléments de second œuvre présente de l'amiante.

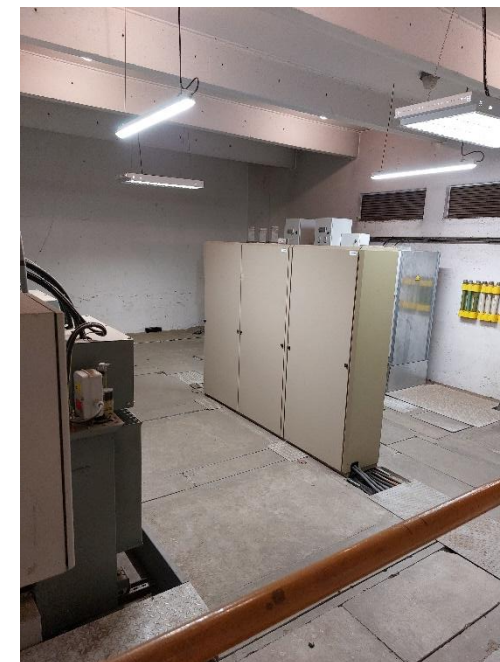
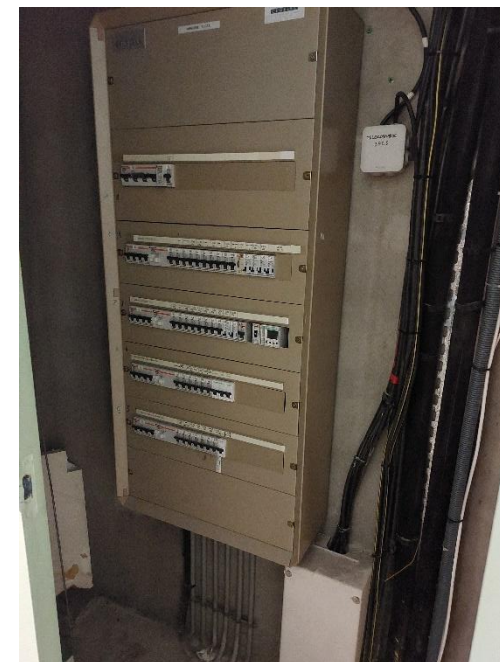
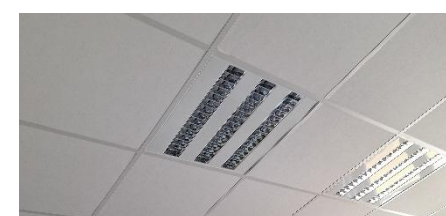
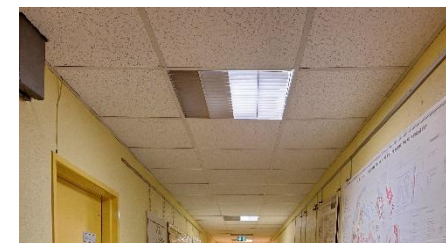
Gestion technique centralisée du bâtiment

Système de GTB : chaudière et distribution + chaudière en toiture et CTA en toiture

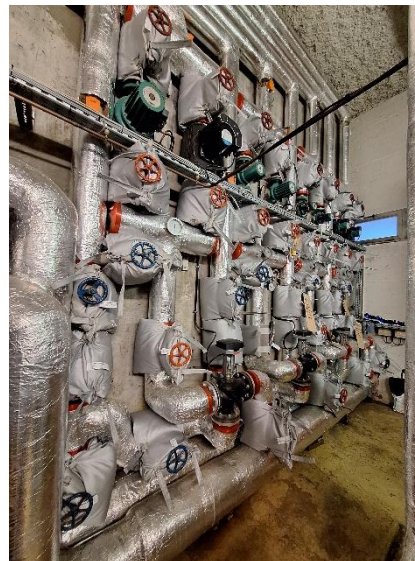
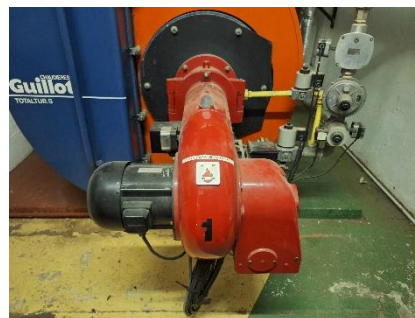
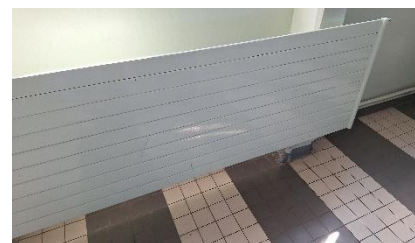
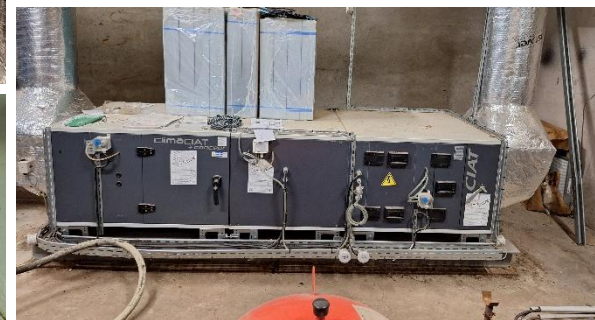
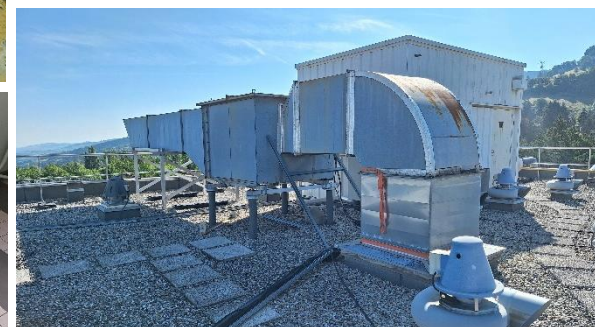
Equipements de CVC fonctionnels.
Présence d'amiante sur les équipements.

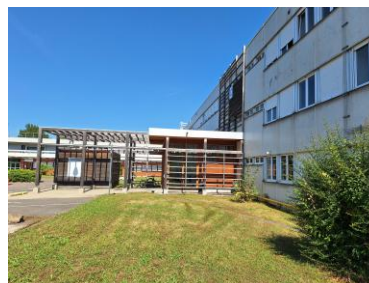
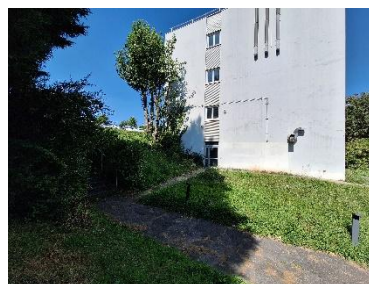
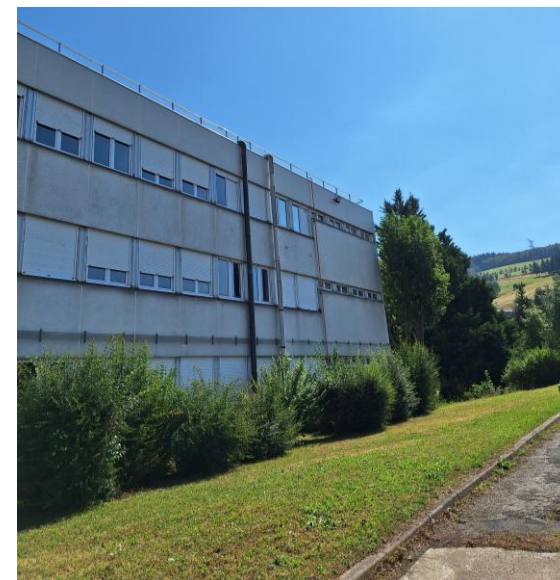
D'après le pré-rapport de repérage des matériaux et produits contenant de l'amiante avant travaux, de référence 00024532A1, datant du 16/01/2025, le bâtiment comporte de l'amiante essentiellement en façade (faïence et périphérie des menuiseries) sur des éléments de second-œuvre (plinthes, paillasse, etc).
