Accessibilité aux personnes handicapées d'un ERP

RAPPORT DE DIAGNOSTIC

CAMPUS METARE BAT A-B-C-D-E-F

Rapport de diagnostic accessibilité n° 000796421500 006

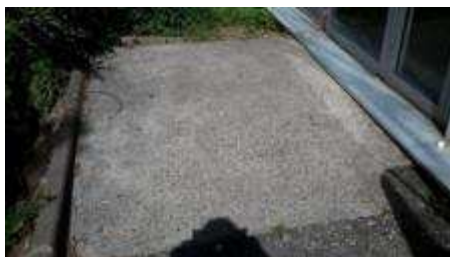
| | accès bâtiment A |

| N° | Sur la chaîne | Obstacles | Seuils d'accessibilité | | | |
|---|---|---|---|---|---|---|
| 1 | OUI | L'espace de manœuvre de porte n'est pas horizontal au dévers près de 3% - Article 10 - Portes, portiques et sas | 2 | 4 | 4 | 4 |

| N° | Solutions | Nature de la solution | Estimation € HT |
|---|--|---|---|
| 1 | Réduire le dévers à moins de 3% / Corps d'état: Gros Oeuvre Maçonnerie | Léger | 1170 €HT |

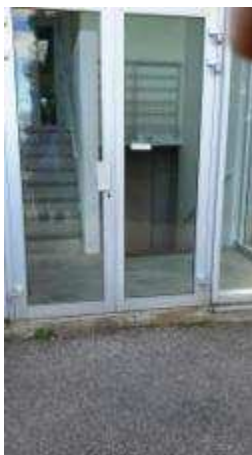
Fiche n°27

| | accès bâtiment EF |

| N° | Sur la chaîne | Obstacles | Seuils d'accessibilité | | | |
|---|---|--|---|---|---|---|
| 1 | OUI | La poignée ou la serrure de porte n'est pas facilement préhensible - Article 10 - Portes, portiques et sas | 2 | 4 | 4 | 4 |

| N° | Solutions | Nature de la solution | Estimation € HT |
|---|--|---|---|
| 1 | Remplacer la poignée ou la serrure de porte par des équipements facilement préhensibles (type béquille ou ailette) / Corps d'état: Menuiserie intérieure | Léger | 100 €HT |

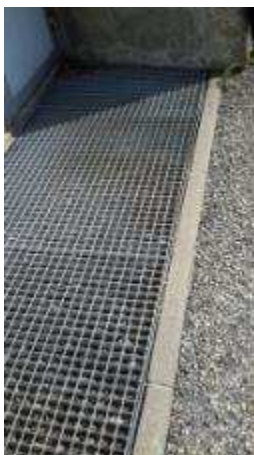
Fiche n°28

| | a des bas amphi F |

| N° | Sur la chaîne | Obstacles | Seuils d'accessibilité | | | |
|---|---|--|---|---|---|---|
| 1 | OUI | Présence d'un risque par un revêtement de sol ou un équipement situé au sol - Article 9 - Revêtements des sols, murs et plafonds | 3 | 1 | 4 | 2 |

| N° | Solutions | Nature de la solution | Estimation € HT |
|---|--|---|---|
| 1 | Remplacer le revêtement des sols -ou- murs - ou plafonds / Corps d'état: Serrurerie - Métallerie | Léger | 600 €HT |

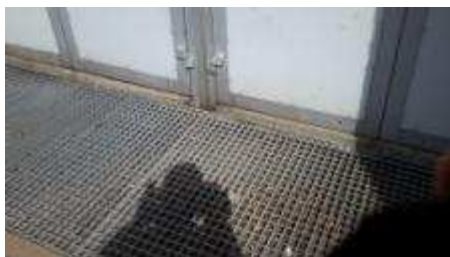
Fiche n°29

| N° | Sur la chaîne | Obstacles | Seuils d'accessibilité | | | |
|---|---|--|---|---|---|---|
| 1 | OUI | Présence d'un ressaut d'une hauteur supérieure à 2 cm au niveau de l'entrée de l'établissement - Article 2 - Cheminements extérieurs | 2 | 4 | 4 | 4 |

| N° | Solutions | Nature de la solution | Estimation € HT |
|---|---|---|---|
| 1 | Réaliser un chanfrein avec une pente d'au plus 33 % sur la hauteur d'un ressaut inférieur ou égal à 4 cm / Corps d'état: Gros Oeuvre Maçonnerie | Lourd | 2080 €HT |

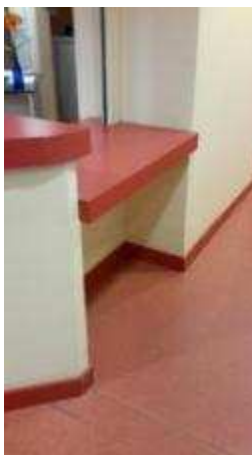
Fiche n°30

| | bâtiment B |

| N° | Sur la chaîne | Obstacles | Seuils d'accessibilité | | | |
|---|---|--|---|---|---|---|
| 1 | OUI | L'équipement ou partie du mobilier pour lire, écrire ou utiliser un clavier n'est pas accessible aux personnes handicapées - Article 5 - Accueil du public | 2 | 4 | 4 | 4 |

| N° | Solutions | Nature de la solution | Estimation € HT |
|---|---|---|---|
| 1 | Remplacer ou modifier le mobilier par au moins un mobilier accessible. Il est accessible par un cheminement d'une largeur d'au moins 1,20 m, comporte à son droit un espace d'usage horizontal de 1,30 x 0,80 m. Le mobilier nécessitant de lire un document, écrire ou utiliser un clavier présente un plan supérieur à une hauteur d'au plus 0,80 m et un vide en partie inférieure avec une profondeur d'au moins 0,30 m, une largeur d'au moins 0,60 m et une hauteur d'au moins 0,70 m. Il est repéré par un contraste visuel ou un éclairage (Commentaire: table guichet à 81 cm) / Corps d'état: Menuiserie intérieure | Léger | 1500 €HT |

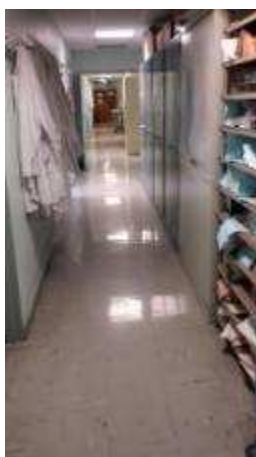
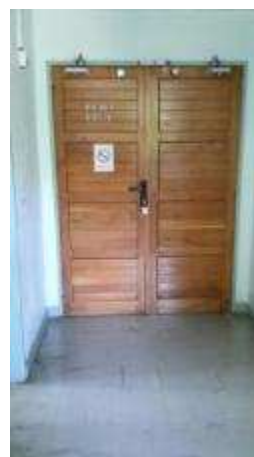
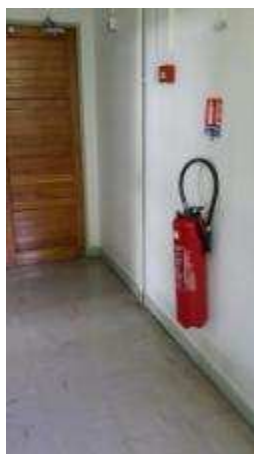
Fiche n°31

| | bâtiment C |

| N° | Sur la chaîne | Obstacles | Seuils d'accessibilité | | | |
|---|---|--|---|---|---|---|
| 1 | OUI | La valeur d'éclairage dans les circulations horizontales est inférieure à 100 lux - Article 14 - Eclairage | 4 | 2 | 4 | 3 |

| N° | Sur la chaîne | Obstacles | Seuils d'accessibilité | | | |
|---|---|--|---|---|---|---|
| 2 | OUI | Largeur de porte < à 0,80 m - Article 10 - Portes, portiques et sas | 2 | 4 | 4 | 4 |
| 3 | OUI | La hauteur des équipements n'est pas comprise entre 0,90 m et 1,30 m - Article 11 - Locaux ouverts au public, équipements et dispositifs de commande | 2 | 4 | 4 | 4 |

| N° | Solutions | Nature de la solution | Estimation € HT |
|---|---|---|---|
| 1 | Poser des points d'éclairage supplémentaires afin d'améliorer l'éclairage de la circulation intérieure horizontale afin d'obtenir une valeur d'éclairement moyenne au sol de 100 lux sans zone d'ombre / Corps d'état: Electricité | Léger | 7200 €HT |
| 2 | Poser un bloc-porte d'au moins 0,80 m (passage utile d'au moins 0,77 m). Prévoir également un contraste visuel pour repérer la porte, son encadrement ainsi que sa poignée. (Commentaire: Si les portes ne sont pas maintenues ouvertes sur les ventouses les rempart par un bloc porte avec un vantail de 90 cm) / Corps d'état: Menuiserie intérieure | Lourd | 3600 €HT |
| 3 | Modifier la hauteur de l'équipement afin qu'il soit à une hauteur comprise entre 0,90 et 1,30 m et à une distance d'au moins 0,40 m d'un obstacle (Commentaire: Concerne les déclencheurs manuels) / Corps d'état: Aménagement et équipements intérieurs | Léger | 1200 €HT |

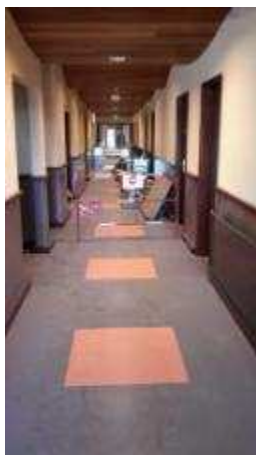
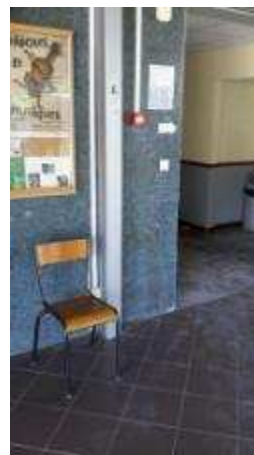
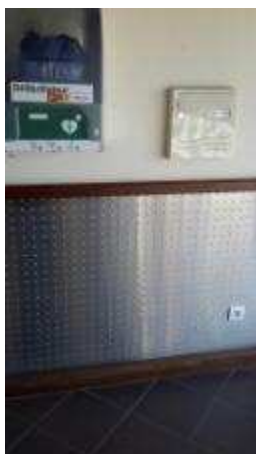
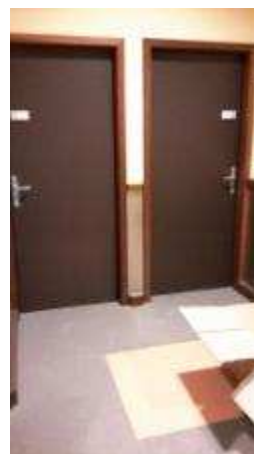
Fiche n°32

| | bâtiment A |

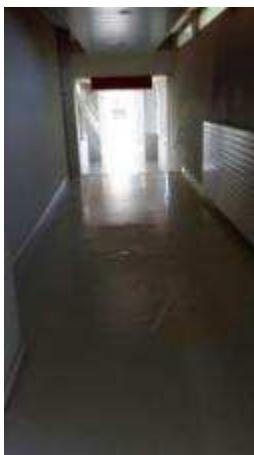
| | galeries de liaison vers bâtiment H |

| N° | Sur la chaîne | Obstacles | Seuils d'accessibilité | | | |
|---|---|--|---|---|---|---|
| 1 | OUI | La valeur d'éclairage dans les circulations horizontales est inférieure à 100 lux - Article 14 - Eclairage | 4 | 2 | 4 | 3 |

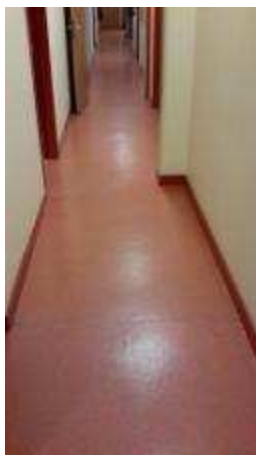
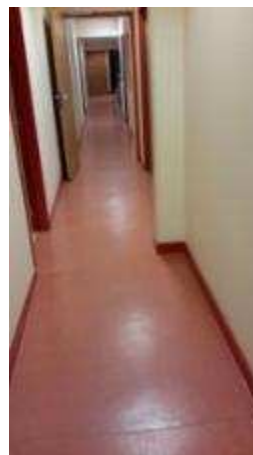
| | bâtiment B circulation interne administration |

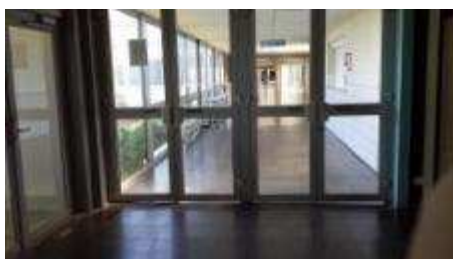
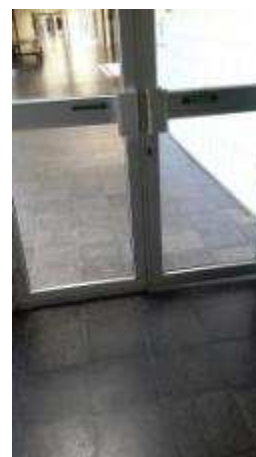
| | bâtiment A liaison vers cafetière |

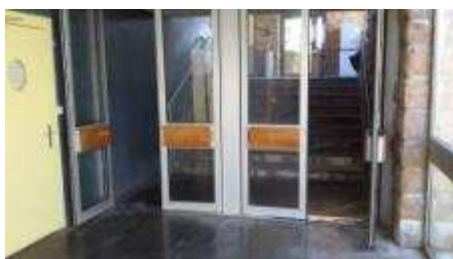
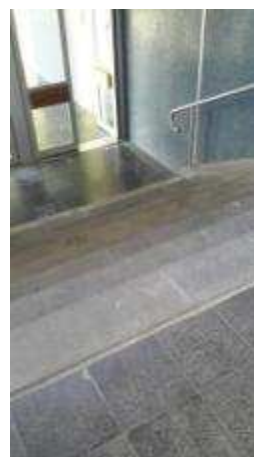
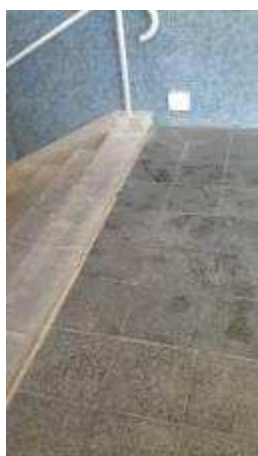
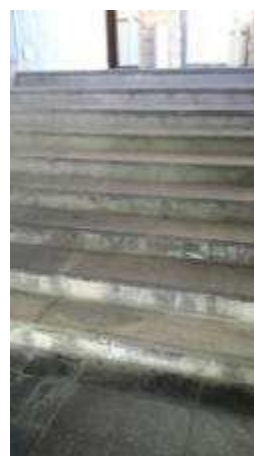
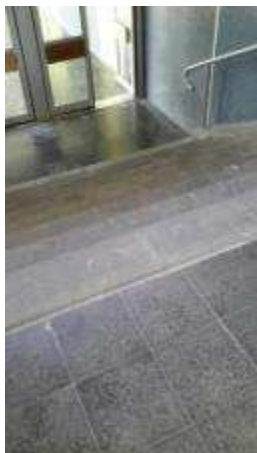
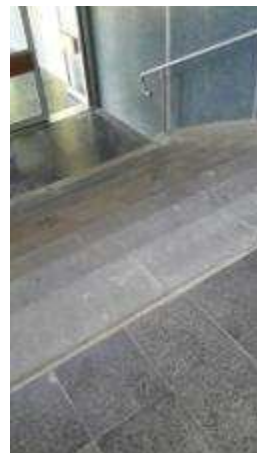
| | bâtiment A liaison vers amphi A24 |

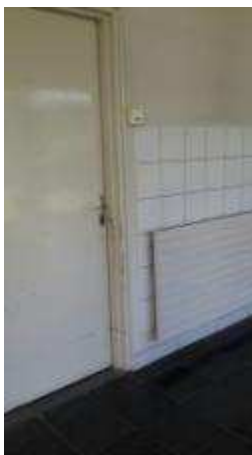
| | bâtiment D |

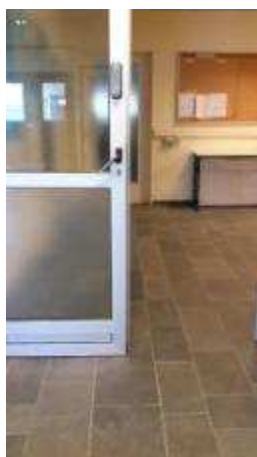
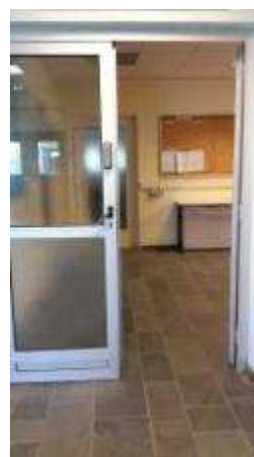
| | accès analyse numérique |

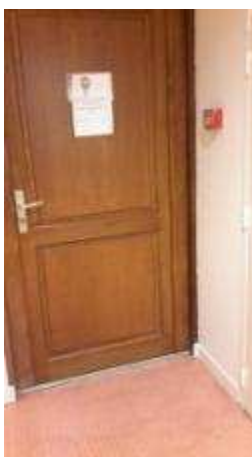
| | bâtiment B |

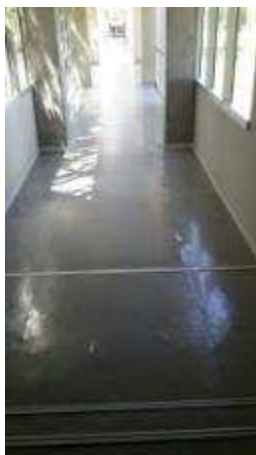
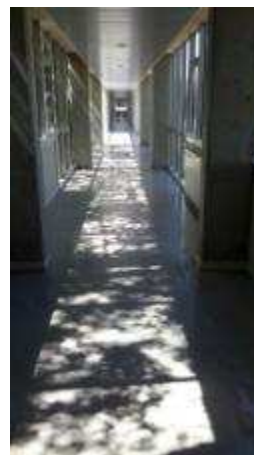
| | galeries liaison F H |

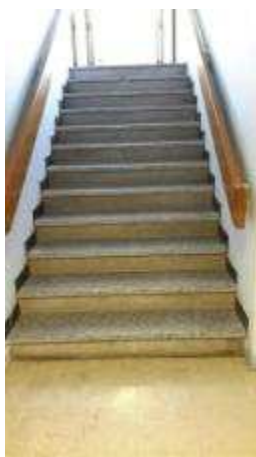
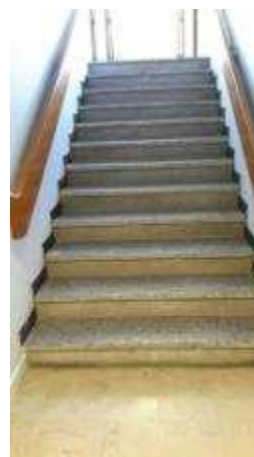
Fiche n°41

| | bâtiment A liaison vers bâtiment C |

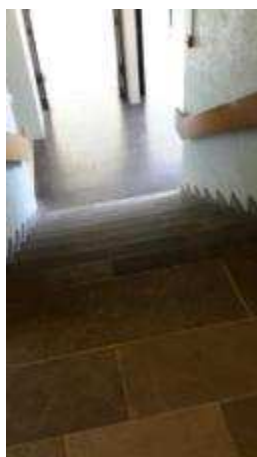
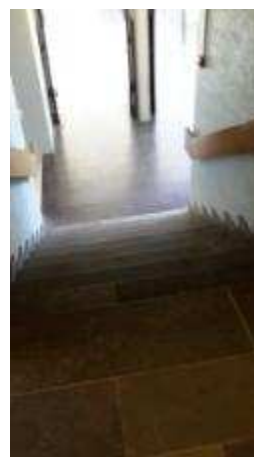
| | bâtiment A liaison vers B |

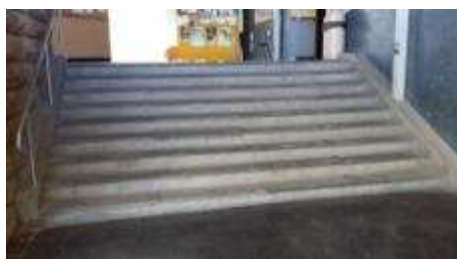
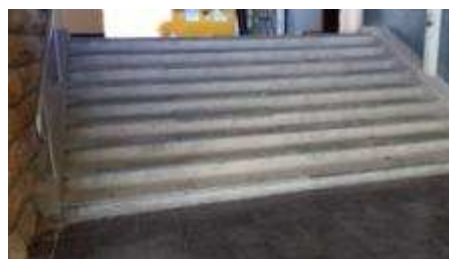
| | liaison vers bâtiment D |

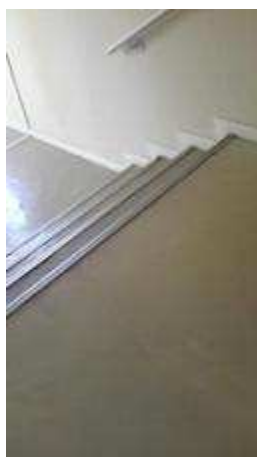
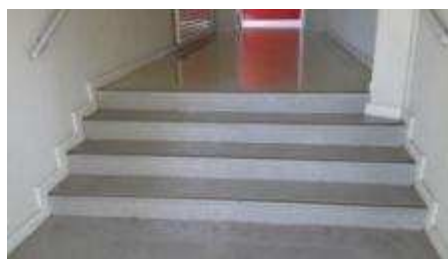
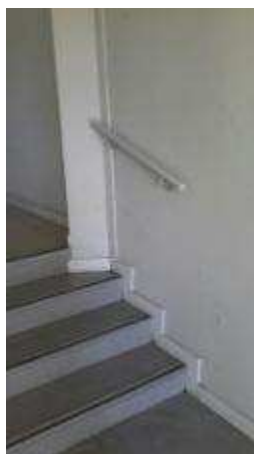
| | liaison bâtiment F à H aux deux extrémités |

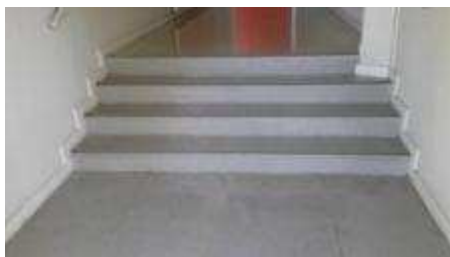
| N° | Sur la chaîne | Obstacles | Seuils d'accessibilité | | | |
|---|---|---|---|---|---|---|
| 1 | OUI | La première et dernière contremarches de la volée ne sont pas contrastées - Article 7-1 - Escaliers | 4 | 3 | 4 | 4 |

| N° | Solutions | Nature de la solution | Estimation € HT |
|---|--|---|---|
| 1 | Poser un revêtement contrasté sur la contremarche sur une hauteur d'au moins 10 cm / Corps d'état: Aménagement et équipements intérieurs | Léger | 100 €HT |

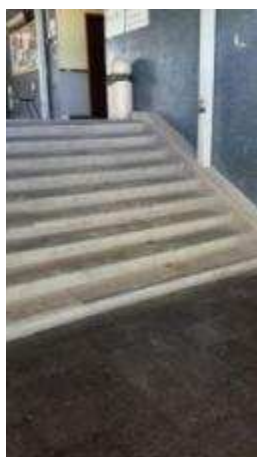
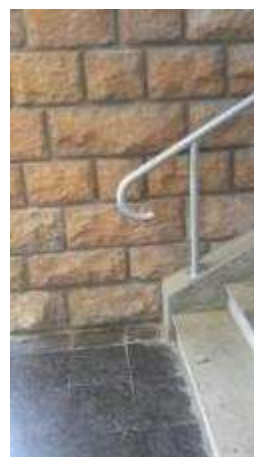
Fiche n°46

| N° | Sur la chaîne | Obstacles | Seuils d'accessibilité | | | |
|---|---|---|---|---|---|---|
| 1 | OUI | Absence d'une main courante de chaque côté - Article 7-1 - Escaliers | 3 | 4 | 4 | 4 |
| 2 | OUI | Les mains courantes ne dépassent pas la première et dernière marche - Article 7-1 - Escaliers | 3 | 3 | 4 | 4 |

| N° | Solutions | Nature de la solution | Estimation € HT |
|---|--|---|---|
| 1 | Poser une main courante de chaque côté de l'escalier à une hauteur comprise entre 0,80 et 1,00 m par rapport au nez de la marche, continue, préhensible, rigide, différenciée de la paroi et se prolongeant horizontalement de 28 cm au-delà de la première et dernière marche de chaque volée sans créer un obstacle dans la circulation. / Corps d'état: Serrurerie - Métallerie | Léger | 880 €HT |
| 2 | Prolonger une main courante horizontalement de 28 cm au-delà de la première et dernière marche de chaque volée sans créer un obstacle dans la circulation / Corps d'état: Serrurerie - Métallerie | Léger | 100 €HT |

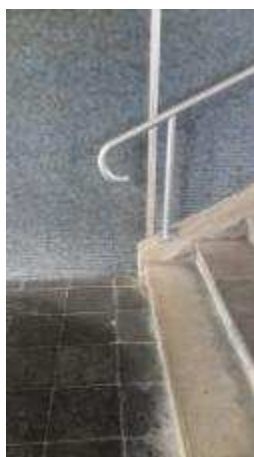
Fiche n°47

| N° | Sur la chaîne | Obstacles | Seuils d'accessibilité | | | |
|---|---|---|---|---|---|---|
| 1 | OUI | Les mains courantes ne dépassent pas la première et dernière marche - Article 7-1 - Escaliers | 3 | 3 | 4 | 4 |

| N° | Solutions | Nature de la solution | Estimation € HT |
|---|---|---|---|
| 1 | Prolonger une main courante horizontalement de 28 cm au-delà de la première et dernière marche de chaque volée sans créer un obstacle dans la circulation / Corps d'état: Serrurerie - Métallerie | Léger | 200 €HT |

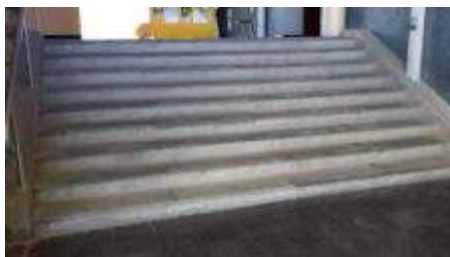
Fiche n°48

| N° | Sur la chaîne | Obstacles | Seuils d'accessibilité | | | |
|---|---|---|---|---|---|---|
| 1 | OUI | Hauteur des marches > 17 cm - Article 7-1 - Escaliers | 3 | 4 | 4 | 4 |

| N° | Solutions | Nature de la solution | Estimation € HT |
|---|---|---|---|
| 1 | Cette règle s'applique uniquement lorsque des travaux ont pour effet de modifier les caractéristiques dimensionnelles des escaliers sont réalisés. / Corps d'état: Exploitant | Informations | 0 €HT |

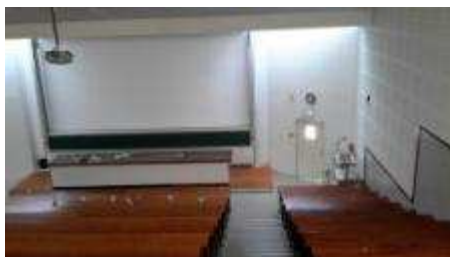
Fiche n°49

| N° | Sur la chaîne | Obstacles | Seuils d'accessibilité | | | |
|---|---|---|---|---|---|---|
| 1 | OUI | Le cheminement présente des obstacles à la roue - Article 6 - Circulations intérieures horizontales | 1 | 4 | 4 | 4 |

| N° | Solutions | Nature de la solution | Estimation € HT |
|---|---|---|---|
| 1 | Réfection du revêtement intérieur (Commentaire: supprimer estrade et abaisser le tableau) / Corps d'état: Aménagement et équipements intérieurs | Léger | 260 €HT |

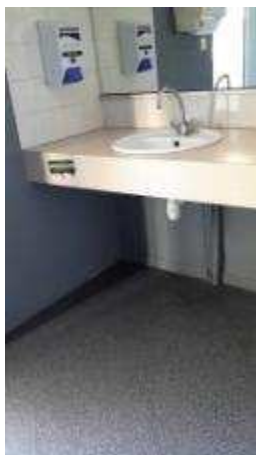
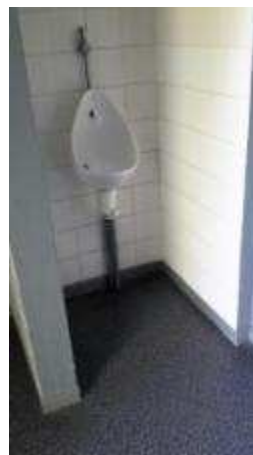
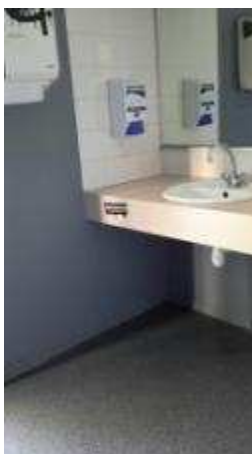
Fiche n°50

| N° | Sur la chaîne | Obstacles | Seuils d'accessibilité | | | |
|---|---|--|---|---|---|---|
| 1 | OUI | Absence d'un lavabo accessible - Article 12 - Sanitaires | 3 | 4 | 4 | 4 |

| N° | Sur la chaîne | Obstacles | Seuils d'accessibilité | | | |
|---|---|--|---|---|---|---|
| 2 | OUI | Les urinoirs ne sont pas positionnés à différentes hauteurs - Article 12 - Sanitaires | 3 | 4 | 4 | 4 |
| 3 | OUI | Un accessoire (savon, serviette...) n'est pas situé entre 0,90 m et 1,30 m - Article 12 - Sanitaires | 3 | 4 | 4 | 4 |

| N° | Solutions | Nature de la solution | Estimation € HT |
|---|---|---|---|
| 1 | Installer un lavabo avec un vide en partie inférieure d'une profondeur d'au moins 0,30, d'une largeur d'au moins 0,60m et d'une hauteur d'au moins 0,70m. Le choix et le positionnement de la robinetterie permet un usage complet du lavabo en position assis. / Corps d'état: Plomberie - Sanitaire - Chauffage - Ventilation | Léger | 500 €HT |
| 2 | Modifier la hauteur ou remplacer un urinoir afin que la batterie présente des urinoirs à des hauteurs différentes (Commentaire: urinoir toute hauteur ou deuxième urinoir à mettre en place) / Corps d'état: Plomberie - Sanitaire - Chauffage - Ventilation | Léger | 500 €HT |
| 3 | Déplacer l'accessoire à une hauteur comprise entre 0,90 m et 1,30 m du sol / Corps d'état: Plomberie - Sanitaire - Chauffage - Ventilation | Léger | 240 €HT |

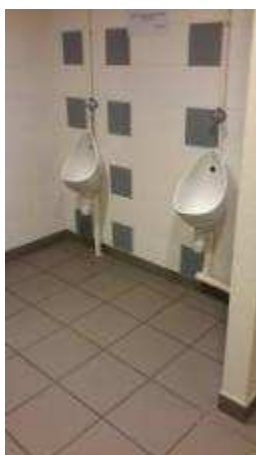
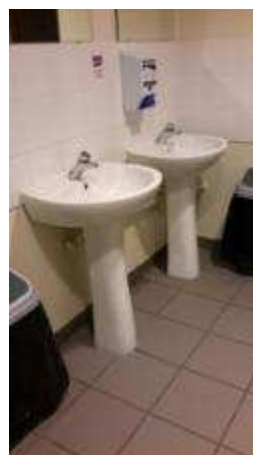
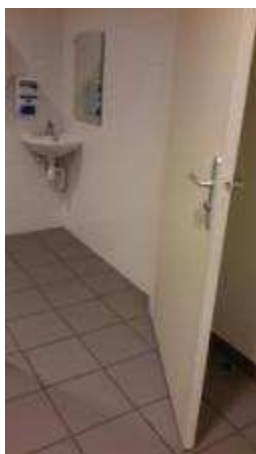
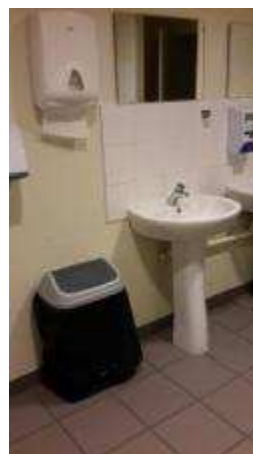
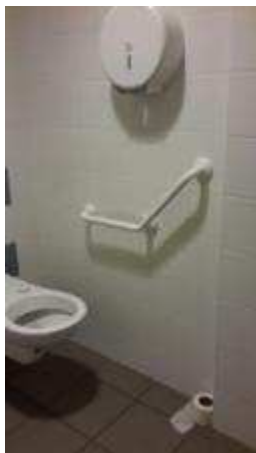
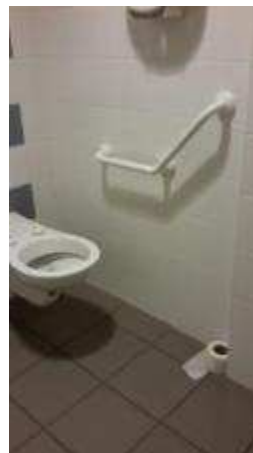
Fiche n°1

| N° | Sur la chaîne | Obstacles | Seuils d'accessibilité | | | |
|---|---|--|---|---|---|---|
| 1 | OUI | Les urinoirs ne sont pas positionnés à différentes hauteurs - Article 12 - Sanitaires | 3 | 4 | 4 | 4 |
| 2 | OUI | Absence d'un lavabo accessible - Article 12 - Sanitaires | 3 | 4 | 4 | 4 |

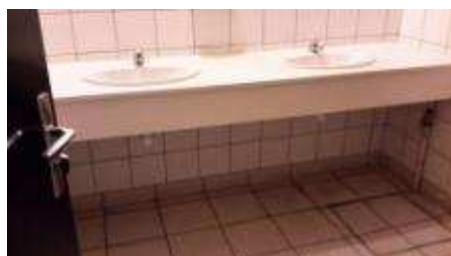
| N° | Sur la chaîne | Obstacles | Seuils d'accessibilité | | | |
|---|---|--|---|---|---|---|
| 1 | OUI | Absence d'un lavabo accessible - Article 12 - Sanitaires | 3 | 4 | 4 | 4 |

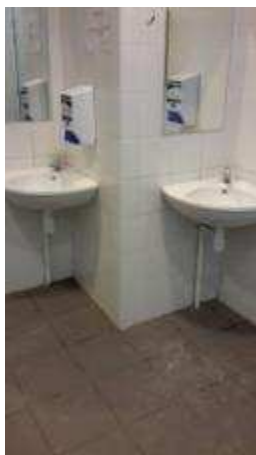
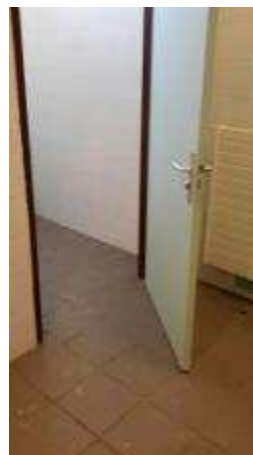
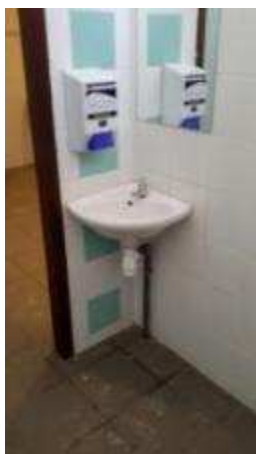
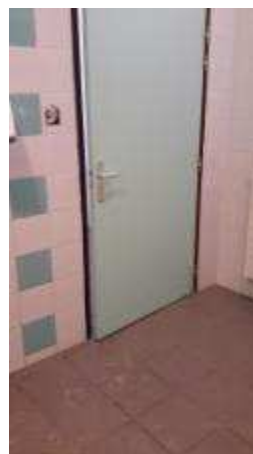
| N° | Sur la chaîne | Obstacles | Seuils d'accessibilité | | | |
|---|---|--|---|---|---|---|
| 1 | OUI | Absence d'un lavabo accessible - Article 12 - Sanitaires | 3 | 4 | 4 | 4 |

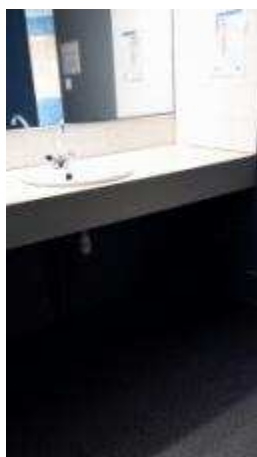
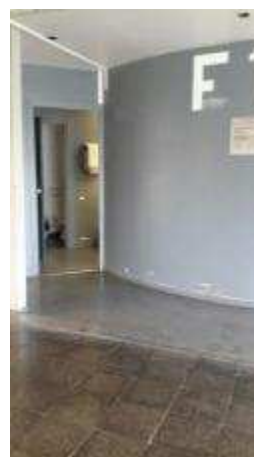
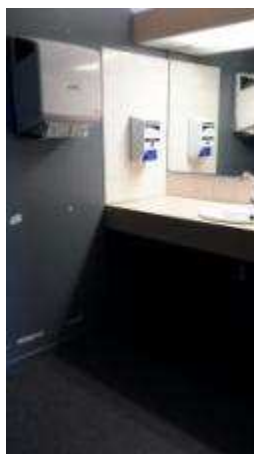
| N° | Sur la chaîne | Obstacles | Seuils d'accessibilité | | | |
|---|---|--|---|---|---|---|
| 1 | OUI | Absence d'un lavabo accessible - Article 12 - Sanitaires | 3 | 4 | 4 | 4 |

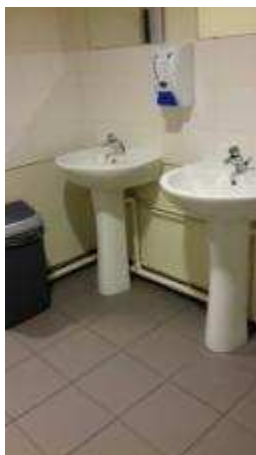
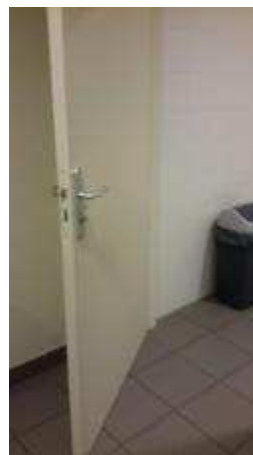
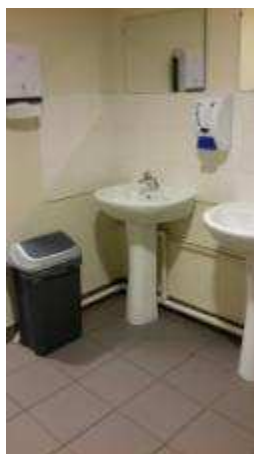
| N° | Sur la chaîne | Obstacles | Seuils d'accessibilité | | | |
|---|---|--|---|---|---|---|
| 1 | OUI | Absence d'un lavabo accessible - Article 12 - Sanitaires | 3 | 4 | 4 | 4 |

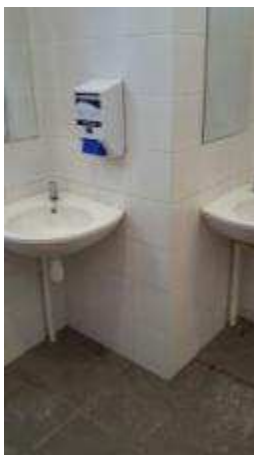
| N° | Sur la chaîne | Obstacles | Seuils d'accessibilité | | | |
|---|---|--|---|---|---|---|
| 1 | OUI | Un accessoire (savon, serviette...) n'est pas situé entre 0,90 m et 1,30 m - Article 12 - Sanitaires | 3 | 4 | 4 | 4 |

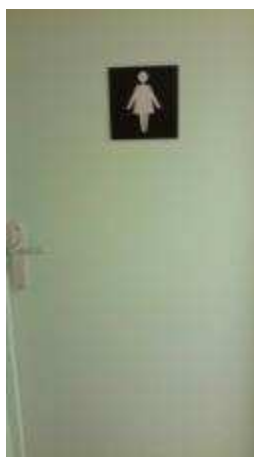
| N° | Sur la chaîne | Obstacles | Seuils d'accessibilité | | | |
|---|---|--|---|---|---|---|
| 1 | OUI | Les cabinets d'aisances adaptés ne sont pas repérés - Article 12 - Sanitaires | 2 | 4 | 4 | 4 |

| N° | Solutions | Nature de la solution | Estimation € HT |
|---|--|---|---|
| 1 | Poser une signalisation adaptée (symbole international de l'handicap) / Corps d'état: Aménagement et équipements intérieurs | Léger | 50 €HT |

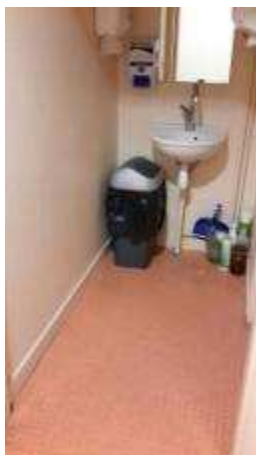
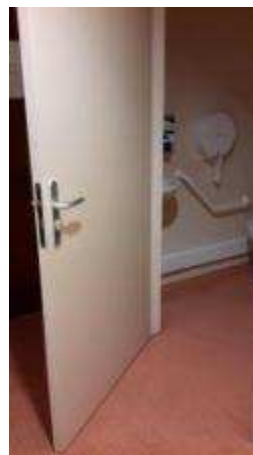
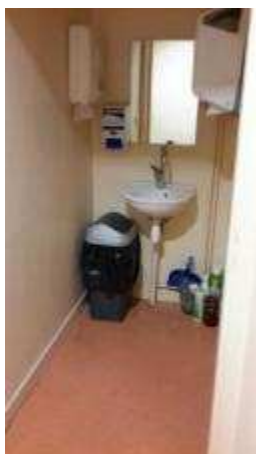
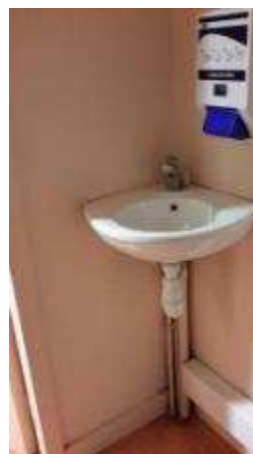
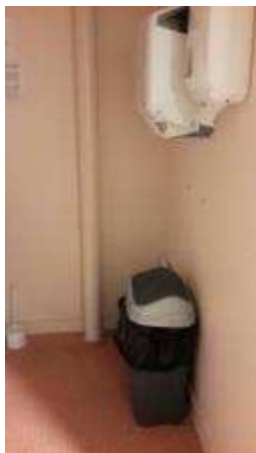
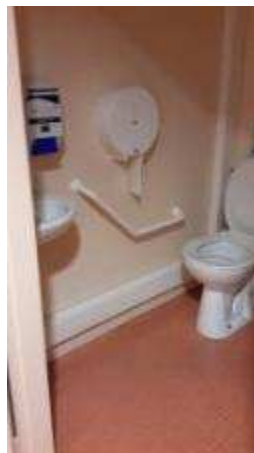
Fiche n°3

| N° | Sur la chaîne | Obstacles | Seuils d'accessibilité | | | |
|---|---|--|---|---|---|---|
| 1 | OUI | Absence d'un lavabo accessible - Article 12 - Sanitaires | 3 | 4 | 4 | 4 |
| 2 | OUI | Absence d'une barre de tirage pour refermer la porte. - Article 12 - Sanitaires | 3 | 4 | 4 | 4 |
| 3 | OUI | Un accessoire (savon, serviette...) n'est pas situé entre 0,90 m et 1,30 m - Article 12 - Sanitaires | 3 | 4 | 4 | 4 |
| 4 | OUI | Absence d'un lave-mains avec un plan supérieur = à 0,85m - Article 12 - Sanitaires | 2 | 4 | 4 | 4 |
| 5 | OUI | Un accessoire (savon, serviette...) n'est pas situé entre 0,90 m et 1,30 m - Article 12 - Sanitaires | 3 | 4 | 4 | 4 |
| 6 | OUI | La barre d'appui latérale n'est pas située entre 0,70 m et 0,80 m du sol - Article 12 - Sanitaires | 3 | 4 | 4 | 4 |
| 7 | OUI | Les cabinets d'aisances adaptés ne sont pas repérés - Article 12 - Sanitaires | 2 | 4 | 4 | 4 |

| N° | Solutions | Nature de la solution | Estimation € HT |
|---|---|---|---|
| 1 | Installer un lavabo avec un vide en partie inférieure d'une profondeur d'au moins 0,30, d'une largeur d'au moins 0,60m et d'une hauteur d'au moins 0,70m. Le choix et le positionnement de la robinetterie permet un usage complet du lavabo en position assis. / Corps d'état: Plomberie - Sanitaire - Chauffage - Ventilation | Léger | 500 €HT |
| 2 | Installer une barre de tirage horizontale au milieu de la porte permettant de refermer la porte derrière soi une fois entré / Corps d'état: Menuiserie intérieure | Léger | 100 €HT |
| 3 | Déplacer l'accessoire à une hauteur comprise entre 0,90 m et 1,30 m du sol / Corps d'état: Plomberie - Sanitaire - Chauffage - Ventilation | Léger | 360 €HT |
| 4 | Déplacer le lave-mains pour que le plan supérieur soit à une hauteur inférieure ou égale à 0,85 m / Corps d'état: Plomberie - Sanitaire - Chauffage - Ventilation | Léger | 250 €HT |
| 5 | Déplacer l'accessoire à une hauteur comprise entre 0,90 m et 1,30 m du sol / Corps d'état: Plomberie - Sanitaire - Chauffage - Ventilation | Léger | 240 €HT |
| 6 | Modifier la hauteur de la barre d'appui. Elle doit être à une hauteur comprise entre 0,70 et 0,80 m du sol. Elle comporte une partie horizontale pour le transfert et une partie oblique aidant au relevage. / Corps d'état: Plomberie - Sanitaire - Chauffage - Ventilation | Léger | 100 €HT |
| 7 | Poser une signalisation adaptée (symbole international de l'handicap) / Corps d'état: Aménagement et équipements intérieurs | Léger | 50 €HT |

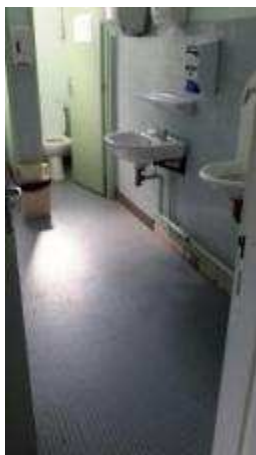
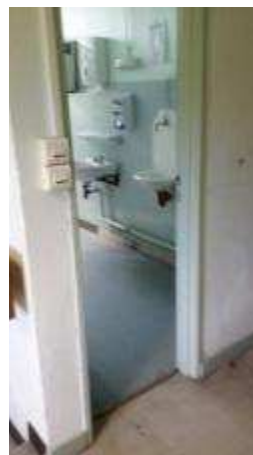
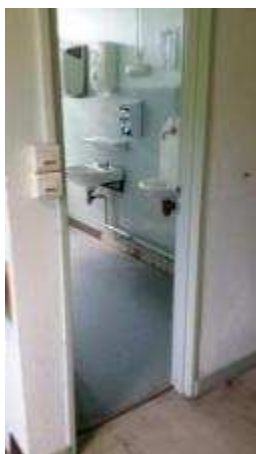
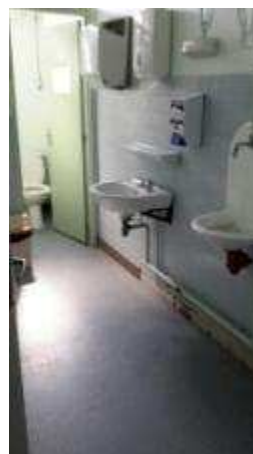
Fiche n°64

| N° | Sur la chaîne | Obstacles | Seuils d'accessibilité | | | |
|---|---|--|---|---|---|---|
| 1 | OUI | Absence d'un lavabo accessible - Article 12 - Sanitaires | 3 | 4 | 4 | 4 |

| N° | Sur la chaîne | Obstacles | Seuils d'accessibilité | | | |
|---|---|---|---|---|---|---|
| 2 | OUI | Absence de cabinet d'aisances aménagé au même endroit que les cabinets tous publics ou situé à proximité au même niveau - Article 12 - Sanitaires | 2 | 4 | 4 | 4 |
| 3 | OUI | Largeur de passage utile des portes desservant des zones accessibles de plus de 100 personnes < 1,20 m avec vantail usuel < 0,80 m (passage utile < 0,77 m) - Article 10 - Portes, portiques et sas | 2 | 4 | 4 | 4 |
| 4 | NON | Un accessoire (savon, serviette...) n'est pas situé entre 0,90 m et 1,30 m - Article 12 - Sanitaires | 3 | 4 | 4 | 4 |

| N° | Solutions | Nature de la solution | Estimation € HT |
|---|--|---|---|
| 4 | Déplacer l'accessoire à une hauteur comprise entre 0,90 m et 1,30 m du sol / Corps d'état: Plomberie - Sanitaire - Chauffage - Ventilation | Léger | 240 €HT |

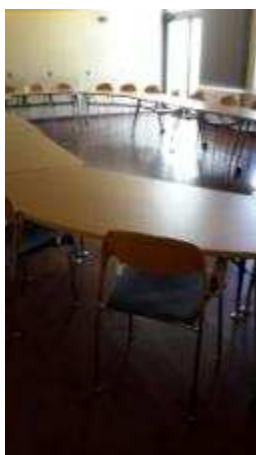
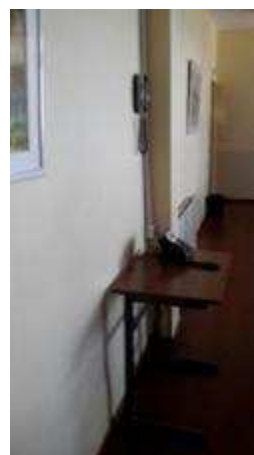
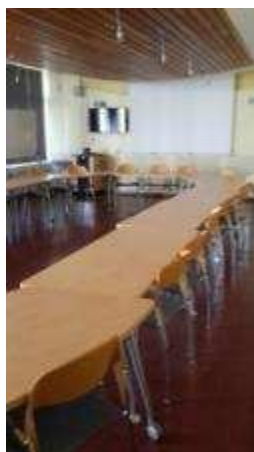
| N° | Sur la chaîne | Obstacles | Seuils d'accessibilité | | | |
|---|---|--|---|---|---|---|
| 1 | OUI | Un équipement ou mobilier par groupe n'est pas utilisable debout comme assis - Article 11 - Locaux ouverts au public, équipements et dispositifs de commande | 2 | 4 | 4 | 4 |
| 2 | OUI | La hauteur des équipements n'est pas comprise entre 0,90 m et 1,30 m - Article 11 - Locaux ouverts au public, équipements et dispositifs de commande | 2 | 4 | 4 | 4 |
| 3 | OUI | Absence d'un système de transmission des sons pour malentendant dans la salle sonorisée - Article 16 - Etablissements recevant du public assis | 4 | 4 | 2 | 4 |

| N° | Solutions | Nature de la solution | Estimation € HT |
|---|--|---|---|
| 1 | Remplacer ou modifier au moins un équipement pour le rendre accessible. Il est accessible par un cheminement d'une largeur d'au moins 1,20 m, comporte à son droit un espace d'usage horizontal de 1,30 x 0,80 m. L'équipement nécessitant de voir, lire, entendre ou parler et les commandes sont à une hauteur comprise entre 0,90 et 1,30 m et à une distance d'au moins 0,40 d'un obstacle. Il est repéré par un contraste visuel ou un éclairage. / Corps d'état: Aménagement et équipements intérieurs | Léger | 1500 €HT |
| 2 | Modifier la hauteur de l'équipement afin qu'il soit à une hauteur comprise entre 0,90 et 1,30 m et à une distance d'au moins 0,40 m d'un obstacle / Corps d'état: Aménagement et équipements intérieurs | Léger | 200 €HT |
| 3 | Installer une boucle à induction magnétique conforme à l'annexe 9 de l'arrêté du 08/12/14 ou à la norme NF EN 60118-4. / Corps d'état: Boucle magnétique | Recommandations | 800 €HT |

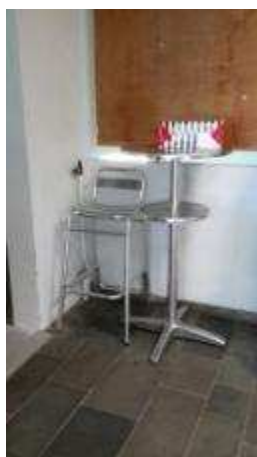
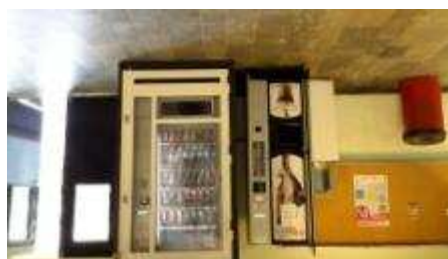
Fiche n°77

| N° | Sur la chaîne | Obstacles | Seuils d'accessibilité | | | |
|---|---|--|---|---|---|---|
| 1 | OUI | Un équipement ou mobilier par groupe n'est pas utilisable debout comme assis - Article 11 - Locaux ouverts au public, équipements et dispositifs de commande | 2 | 4 | 4 | 4 |
| 2 | OUI | La hauteur des équipements n'est pas comprise entre 0,90 m et 1,30 m - Article 11 - Locaux ouverts au public, équipements et dispositifs de commande | 2 | 4 | 4 | 4 |

| N° | Solutions | Nature de la solution | Estimation € HT |
|---|--|---|---|
| 1 | Remplacer ou modifier au moins un équipement pour le rendre accessible. Il est accessible par un cheminement d'une largeur d'au moins 1,20 m, comporte à son droit un espace d'usage horizontal de 1,30 x 0,80 m. L'équipement nécessitant de voir, lire, entendre ou parler et les commandes sont à une hauteur comprise entre 0,90 et 1,30 m et à une distance d'au moins 0,40 d'un obstacle. Il est repéré par un contraste visuel ou un éclairage. / Corps d'état: Aménagement et équipements intérieurs | Léger | 1500 €HT |
| 2 | Nous attirons votre attention sur les commandes du distributeur de boissons qui ne sont pas toutes entre 0,90 et 1,30 m. Il y aura lieu de se rapprocher de votre fournisseur pour l'adaptation de cet appareil. / Corps d'état: Exploitant | Informations | 0 €HT |

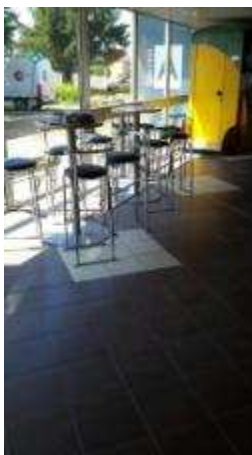
Fiche n°78

| N° | Sur la chaîne | Obstacles | Seuils d'accessibilité | | | |
|---|---|--|---|---|---|---|
| 1 | OUI | Un équipement ou mobilier par groupe n'est pas utilisable debout comme assis - Article 11 - Locaux ouverts au public, équipements et dispositifs de commande | 2 | 4 | 4 | 4 |

| N° | Solutions | Nature de la solution | Estimation € HT |
|---|--|---|---|
| 1 | Remplacer ou modifier au moins un équipement pour le rendre accessible. Il est accessible par un cheminement d'une largeur d'au moins 1,20 m, comporte à son droit un espace d'usage horizontal de 1,30 x 0,80 m. L'équipement nécessitant de voir, lire, entendre ou parler et les commandes sont à une hauteur comprise entre 0,90 et 1,30 m et à une distance d'au moins 0,40 d'un obstacle. Il est repéré par un contraste visuel ou un éclairage. / Corps d'état: Aménagement et équipements intérieurs | Léger | 1500 €HT |

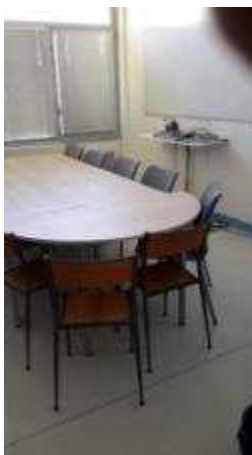
Fiche n°79

| N° | Sur la chaîne | Obstacles | Seuils d'accessibilité | | | |
|---|---|--|---|---|---|---|
| 1 | OUI | Absence d'un système de transmission des sons pour malentendant dans la salle sonorisée - Article 16 - Etablissements recevant du public assis | 4 | 4 | 2 | 4 |

| N° | Solutions | Nature de la solution | Estimation € HT |
|---|--|---|---|
| 1 | Installer une boucle à induction magnétique conforme à l'annexe 9 de l'arrêté du 08/12/14 ou à la norme NF EN 60118-4. / Corps d'état: Boucle magnétique | Recommandations | 800 €HT |

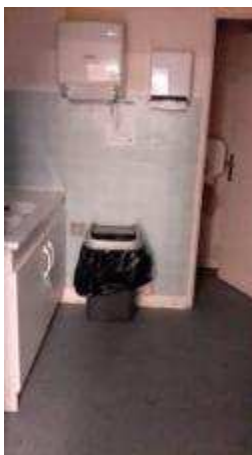
Fiche n°80

| N° | Sur la chaîne | Obstacles | Seuils d'accessibilité | | | |
|---|---|--|---|---|---|---|
| 1 | OUI | Un accessoire (savon, serviette...) n'est pas situé entre 0,90 m et 1,30 m - Article 12 - Sanitaires | 3 | 4 | 4 | 4 |

| N° | Solutions | Nature de la solution | Estimation € HT |
|---|--|---|---|
| 1 | Déplacer l'accessoire à une hauteur comprise entre 0,90 m et 1,30 m du sol / Corps d'état: Plomberie - Sanitaire - Chauffage - Ventilation | Léger | 240 €HT |

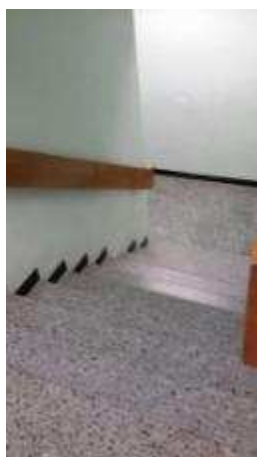
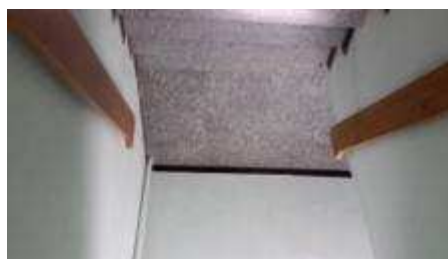
Fiche n°81

| N° | Sur la chaîne | Obstacles | Seuils d'accessibilité | | | |
|---|---|---|---|---|---|---|
| 1 | OUI | Eclairage < à 150 lux - Article 7-1 - Escaliers | 4 | 2 | 4 | 3 |
| 2 | NON | Les mains courantes ne dépassent pas la première et dernière marche - Article 7-1 - Escaliers | 3 | 3 | 4 | 4 |

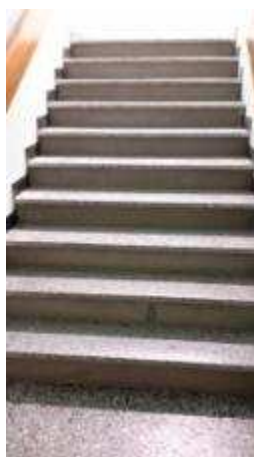
Fiche n°82

| N° | Sur la chaîne | Obstacles | Seuils d'accessibilité | | | |
|---|---|---|---|---|---|---|
| 1 | OUI | Les caractéristiques de l'escalier liées à la sécurité d'usage ne sont pas respectées - Article 7-1 - Escaliers | 3 | 1 | 4 | 4 |

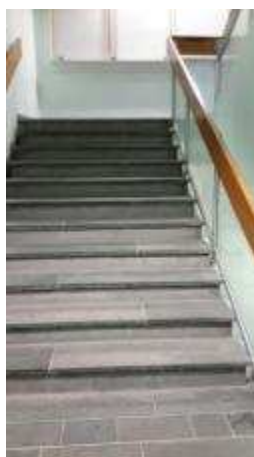
| N° | Sur la chaine | Obstacles | Seuils d'accessibilité | | | |
|---|---|---|---|---|---|---|
| 1 | OUI | Eclairage < à 150 lux - Article 7-1 - Escaliers | 4 | 2 | 4 | 3 |

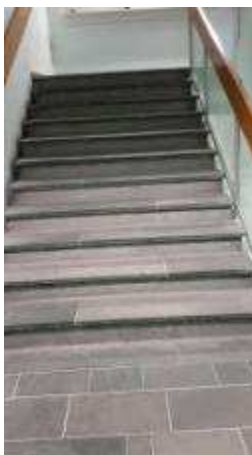
| N° | Sur la chaîne | Obstacles | Seuils d'accessibilité | | | |
|---|---|---|---|---|---|---|
| 1 | OUI | Les caractéristiques de l'escalier liées à la sécurité d'usage ne sont pas respectées - Article 7-1 - Escaliers | 3 | 1 | 4 | 4 |

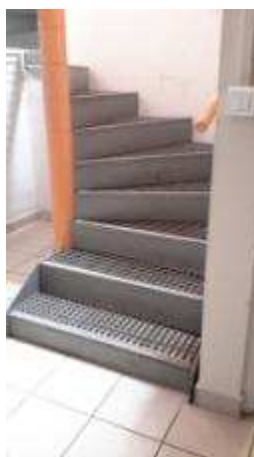
| N° | Sur la chaîne | Obstacles | Seuils d'accessibilité | | | |
|---|---|---|---|---|---|---|
| 1 | OUI | Les caractéristiques de l'escalier liées à la sécurité d'usage ne sont pas respectées - Article 7-1 - Escaliers | 3 | 1 | 4 | 4 |

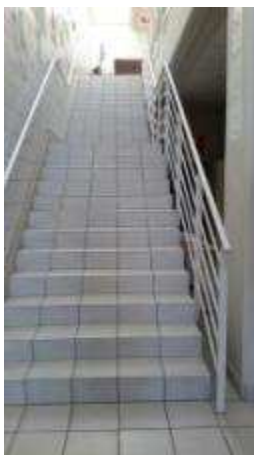
| N° | Sur la chaine | Obstacles | Seuils d'accessibilité | | | |
|---|---|---|---|---|---|---|
| 1 | OUI | Eclairage < à 150 lux - Article 7-1 - Escaliers | 4 | 2 | 4 | 3 |

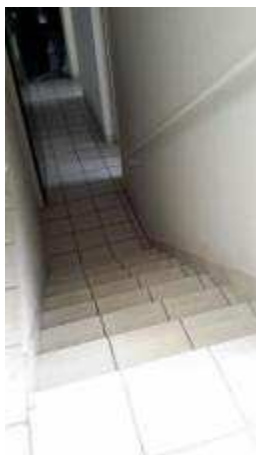
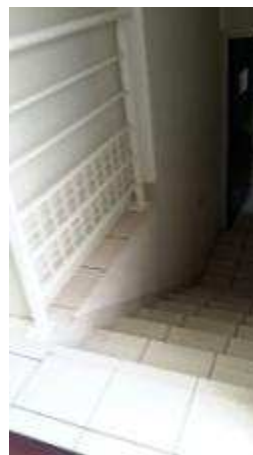
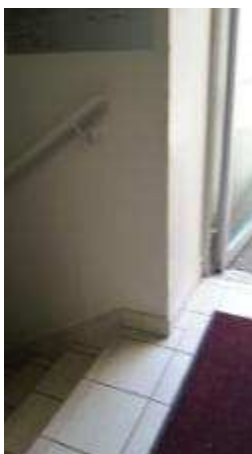
| N° | Sur la chaîne | Obstacles | Seuils d'accessibilité | | | |
|---|---|--|---|---|---|---|
| 1 | OUI | Hauteur des marches > 17 cm - Article 7-1 - Escaliers | 3 | 4 | 4 | 4 |

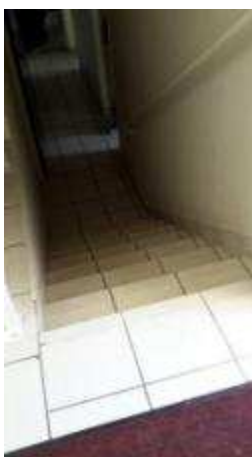
| N° | Sur la chaîne | Obstacles | Seuils d'accessibilité | | | |
|---|---|---|---|---|---|---|
| 1 | OUI | Les caractéristiques de l'escalier liées à la sécurité d'usage ne sont pas respectées - Article 7-1 - Escaliers | 3 | 1 | 4 | 4 |

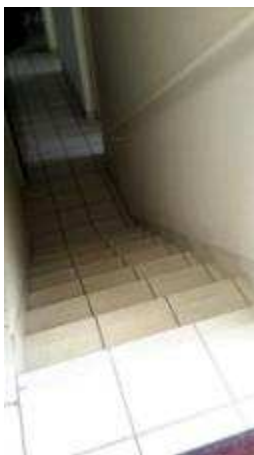
| N° | Sur la chaîne | Obstacles | Seuils d'accessibilité | | | |
|---|---|---|---|---|---|---|
| 1 | OUI | Eclairage < à 150 lux - Article 7-1 - Escaliers | 4 | 2 | 4 | 3 |

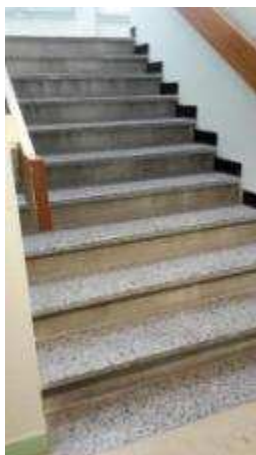
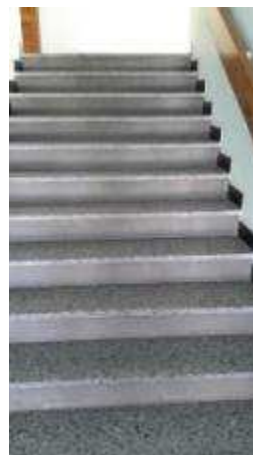
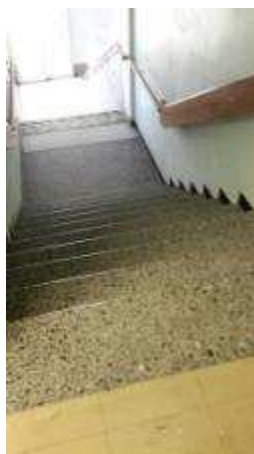
| | Etage 0 a 2 bâtiment C escalier central |

| N° | Sur la chaîne | Obstacles | Seuils d'accessibilité | | | |
|---|---|---|---|---|---|---|
| 1 | NON | Hauteur des marches > 17 cm - Article 7-1 - Escaliers | 3 | 4 | 4 | 4 |

| N° | Sur la chaîne | Obstacles | Seuils d'accessibilité | | | |
|---|---|---|---|---|---|---|
| 2 | NON | Les caractéristiques de l'escalier liées à la sécurité d'usage ne sont pas respectées - Article 7-1 - Escaliers | 3 | 1 | 4 | 4 |
| 3 | OUI | Eclairage < à 150 lux - Article 7-1 - Escaliers | 4 | 2 | 4 | 3 |

| N° | Solutions | Nature de la solution | Estimation € HT |
|---|---|---|---|
| 1 | Cette règle s'applique uniquement lorsque des travaux ont pour effet de modifier les caractéristiques dimensionnelles des escaliers sont réalisés. / Corps d'état: Exploitant | Informations | 0 €HT |
| 2 | Poser un rappel tactile et contrasté à 50 cm (ou 28 cm selon la configuration) de la première marche, un revêtement contrasté sur la première et dernière contremarches et un contraste sur 3 cm en horizontal sur les nez de marches / Corps d'état: Aménagement et équipements intérieurs | Léger | 120 €HT |
| 3 | Poser des points d'éclairage supplémentaires afin d'améliorer l'éclairage intérieur de l'escalier afin d'obtenir une valeur d'éclairement moyenne au sol de 150 lux sans zone d'ombre / Corps d'état: Electricité | Léger | 200 €HT |

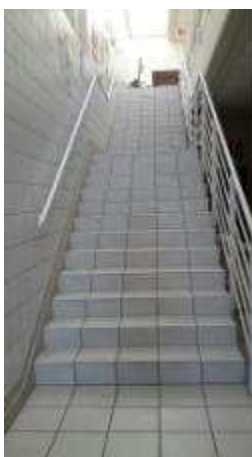
Fiche n°96

| N° | Sur la chaîne | Obstacles | Seuils d'accessibilité | | | |
|---|---|---|---|---|---|---|
| 1 | OUI | Les caractéristiques de l'escalier liées à la sécurité d'usage ne sont pas respectées - Article 7-1 - Escaliers | 3 | 1 | 4 | 4 |

| N° | Solutions | Nature de la solution | Estimation € HT |
|---|---|---|---|
| 1 | Poser un rappel tactile et contrasté à 50 cm (ou 28 cm selon la configuration) de la première marche, un revêtement contrasté sur la première et dernière contremarches et un contraste sur 3 cm en horizontal sur les nez de marches / Corps d'état: Aménagement et équipements intérieurs | Léger | 120 €HT |

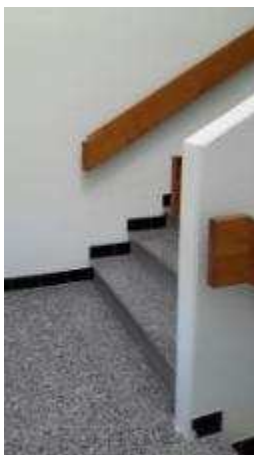
Fiche n°97

| N° | Sur la chaîne | Obstacles | Seuils d'accessibilité | | | |
|---|---|---|---|---|---|---|
| 1 | OUI | La main courante n'est pas continue sur le palier d'étage - Article 7-1 - Escaliers | 3 | 3 | 4 | 4 |

| N° | Solutions | Nature de la solution | Estimation € HT |
|---|--|---|---|
| 1 | Prolonger la main courante sur le palier / Corps d'état: Serrurerie - Métallerie | Recommandations | 330 €HT |

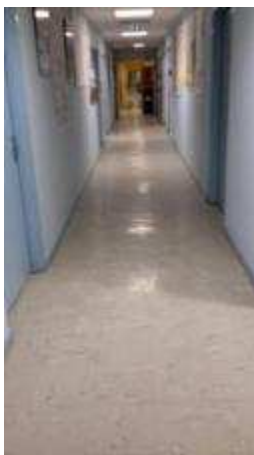
Fiche n°98

| N° | Sur la chaîne | Obstacles | Seuils d'accessibilité | | | |
|---|---|--|---|---|---|---|
| 1 | OUI | La valeur d'éclairage dans les circulations horizontales est inférieure à 100 lux - Article 14 - Eclairage | 4 | 2 | 4 | 3 |

| N° | Solutions | Nature de la solution | Estimation € HT |
|---|--|---|---|
| 1 | Poser des points d'éclairage supplémentaires afin d'améliorer l'éclairage de la circulation intérieure horizontale afin d'obtenir une valeur d'éclairage moyenne au sol de 100 lux sans zone d'ombre / Corps d'état: Electricité | Léger | 300 €HT |

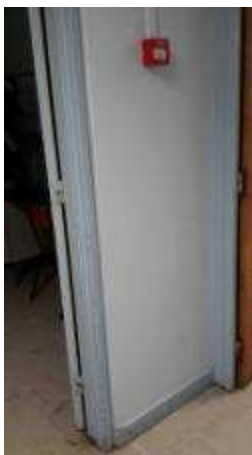
Fiche n°99

| N° | Sur la chaîne | Obstacles | Seuils d'accessibilité | | | |
|---|---|--|---|---|---|---|
| 1 | OUI | La hauteur des équipements n'est pas comprise entre 0,90 m et 1,30 m - Article 11 - Locaux ouverts au public, équipements et dispositifs de commande | 2 | 4 | 4 | 4 |

| N° | Solutions | Nature de la solution | Estimation € HT |
|---|---|---|---|
| 1 | Modifier la hauteur de l'équipement afin qu'il soit à une hauteur comprise entre 0,90 et 1,30 m et à une distance d'au moins 0,40 m d'un obstacle / Corps d'état: Aménagement et équipements intérieurs | Léger | 1000 €HT |

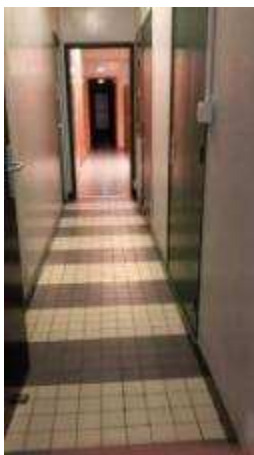
Fiche n°100

| N° | Sur la chaîne | Obstacles | Seuils d'accessibilité | | | |
|---|---|--|---|---|---|---|
| 1 | OUI | La valeur d'éclairage dans les circulations horizontales est inférieure à 100 lux - Article 14 - Eclairage | 4 | 2 | 4 | 3 |

| N° | Solutions | Nature de la solution | Estimation € HT |
|---|--|---|---|
| 1 | Poser des points d'éclairage supplémentaires afin d'améliorer l'éclairage de la circulation intérieure horizontale afin d'obtenir une valeur d'éclairage moyenne au sol de 100 lux sans zone d'ombre / Corps d'état: Electricité | Léger | 300 €HT |

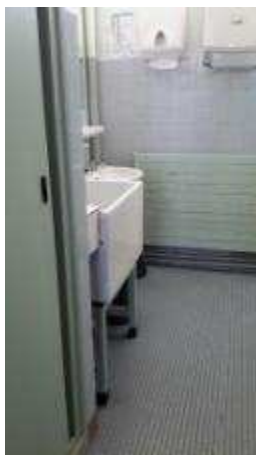
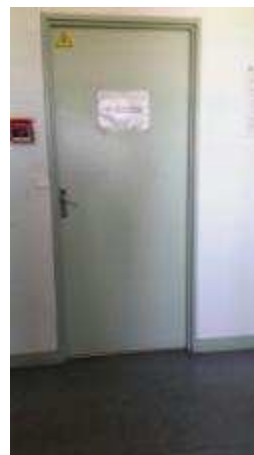
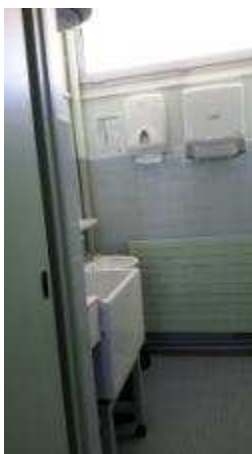
| | bâtiment C département mathématiques |

| N° | Sur la chaîne | Obstacles | Seuils d'accessibilité | | | |
|---|---|--|---|---|---|---|
| 1 | OUI | Absence d'un lavabo accessible - Article 12 - Sanitaires | 3 | 4 | 4 | 4 |

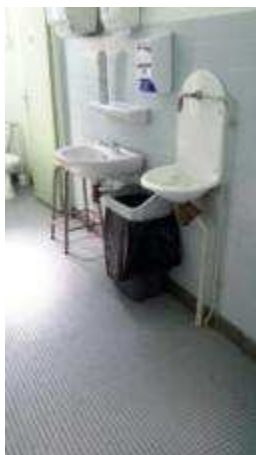
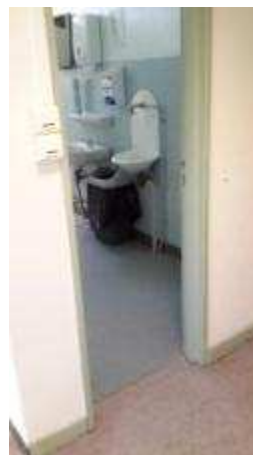
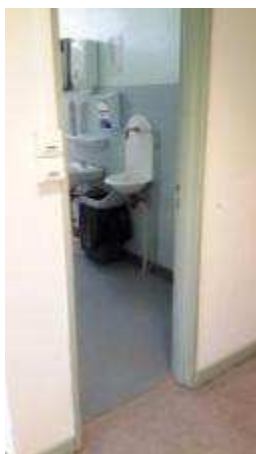
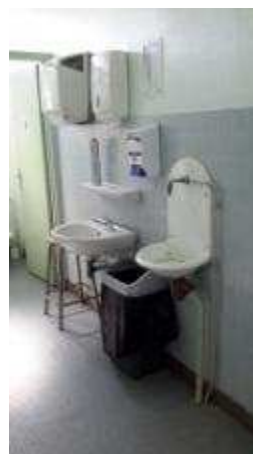
| | bâtiment C extrémité |

| N° | Sur la chaîne | Obstacles | Seuils d'accessibilité | | | |
|---|---|--|---|---|---|---|
| 1 | OUI | Absence d'un lavabo accessible - Article 12 - Sanitaires | 3 | 4 | 4 | 4 |
