## **Dossier n° 19-365-2-A1 MONTPELLIER (34)**

**Campus de la Gaillarde  
Bâtiment 28**

**Diagnostic géotechnique  
Mission G5 (NF P94-500)**

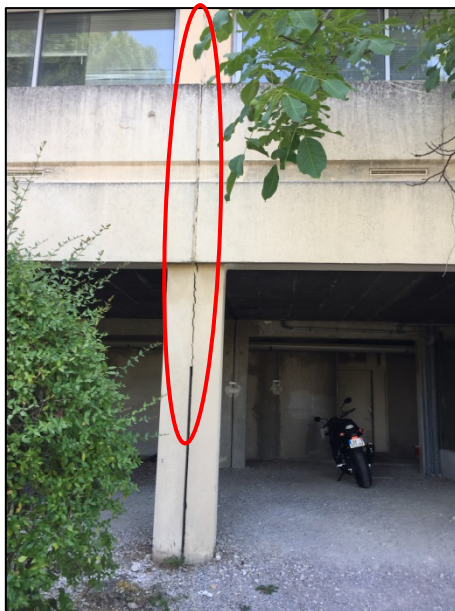
Figure 4 : Photographie de la façade Nord-Est (désordres entourés en rouge)

D'après notre visite, les désordres se traduisent par un écartement important du joint de dilatation entre les deux parties du bâtiment 28.

**En conséquence, nous sommes amenés à considérer que les désordres affectant la partie Nord-Ouest du bâtiment sont principalement liés à la sensibilité à l'eau des sols d'assise des fondations et à la mauvaise gestion des eaux.**

Compte tenu des désordres observés, des résultats des reconnaissances et afin de protéger le bâtiment contre une aggravation de la pathologie qui l'affecte (sans toutefois garantir une stabilisation totale), il faut mener des travaux visant à limiter l'exposition des matériaux d'assise des fondations aux variations hydriques.

Pour ce faire, il faut envisager la mise en place d'une protection étanche et continue en périphérie des façades Nord-Est et Nord-Ouest du bâtiment sur une largeur minimale de 2.0 m (terrasse, trottoir ou géomembrane par exemple). De plus, nous recommandons de réaliser un revêtement en béton par exemple sur le préau.

Il devra également être envisagé de procéder à des injections de résine expansive sous l'ensemble des fondations de la partie Nord-Ouest du bâtiment (refends inclus).

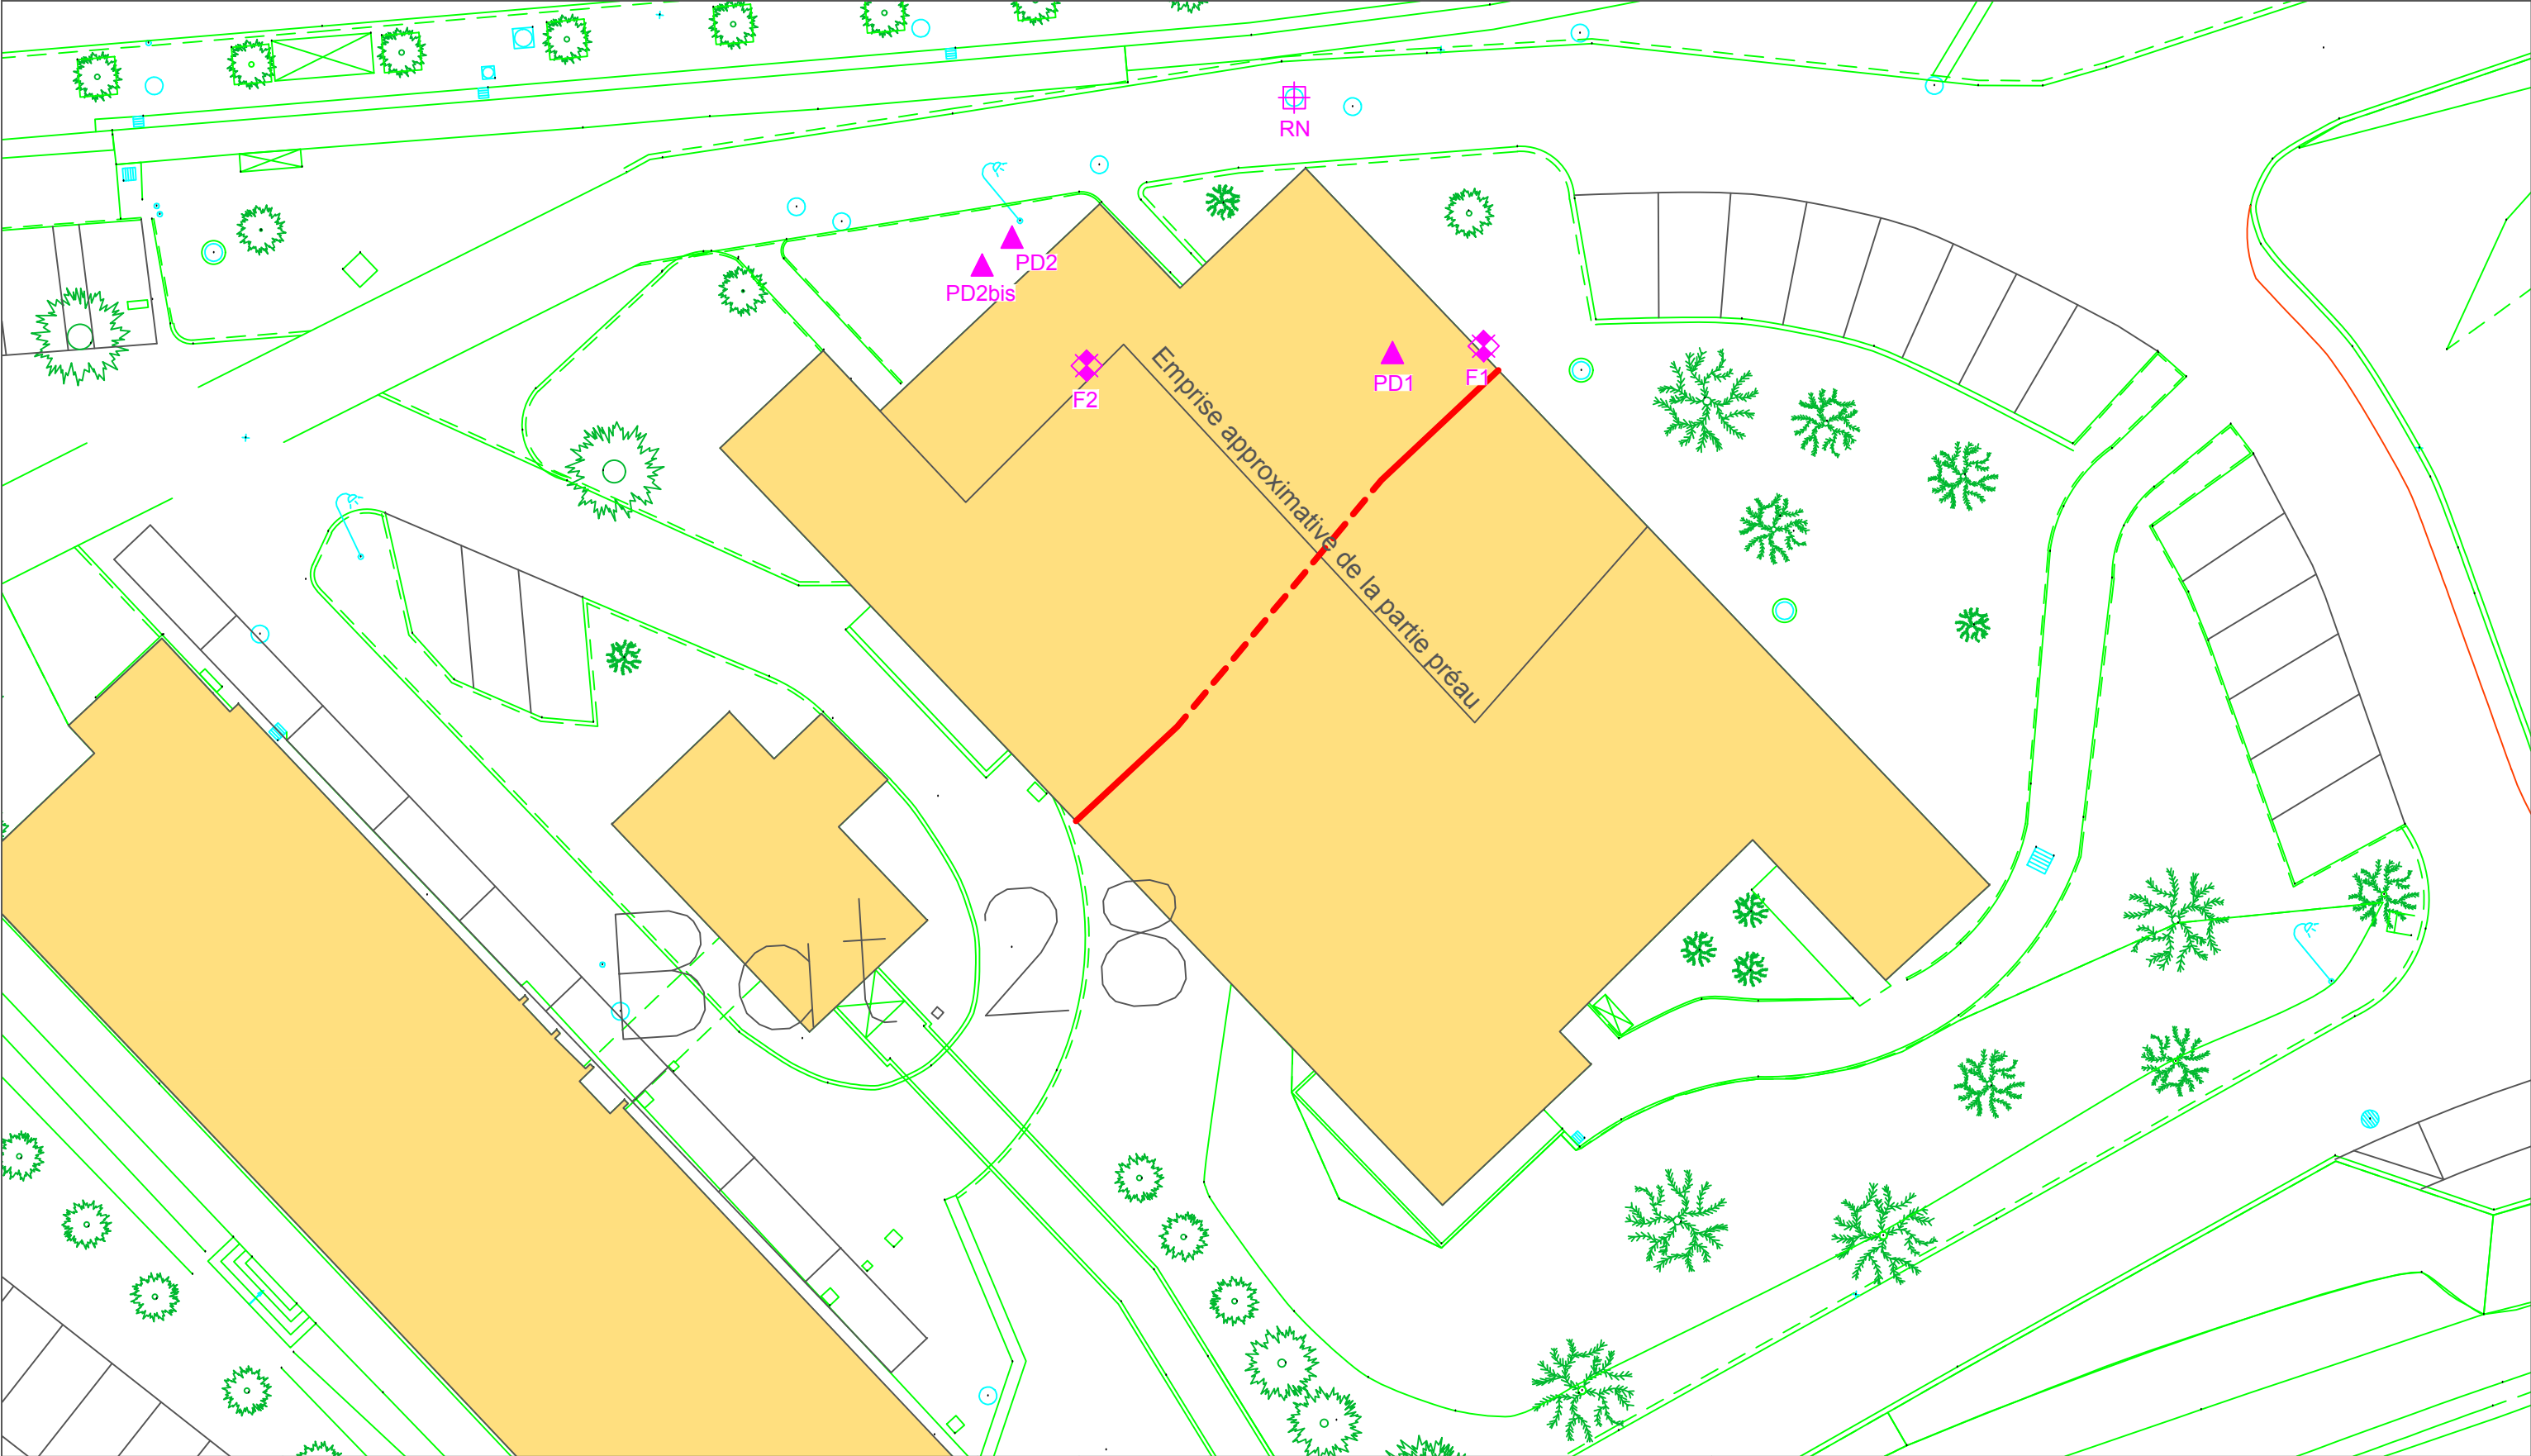
PLAN D'IMPLANTATION DES INVESTIGATIONS

- ➔ **2 fouilles manuelles de découverte**, notées **F1** et **F2**, afin de déterminer ponctuellement la géométrie des fondations du bâtiment et la nature des matériaux sur lesquels elles reposent. Elles ont été arrêtées à respectivement 0.35 et 0.5 m de profondeur et ont permis le prélèvement d'échantillons remaniés de sol.  
La fouille F1 a été complétée par **2 sondages au fleuret** électrique (diamètre de 32 mm et longueur de tige de 120 cm), notés **F11a** et **F11b**, afin d'estimer la profondeur d'assise des fondations du bâtiment. Ils ont été descendus à 1.2 m de profondeur par rapport à l'arase supérieure des fondations.

- ➔ **3 essais de pénétration dynamique**, notés **Pd1**, **Pd2** et **Pd2bis**, pour préciser, à partir de la mesure en continu de la résistance dynamique apparente  $q_d$ , la géométrie et la capacité portante des différents horizons. Ils ont été exécutés au moyen d'un pénétromètre lourd normalisé de type B de marque Géotool GTR 790. Ils ont été arrêtés sur le refus de la pointe ( $q_d > 50$  MPa) à 2.2 m de profondeur en Pd1 et à 0.6 m de profondeur en Pd2 et Pd2bis. L'essai Pd1 a été réalisé sous le préau, tandis que les essais Pd2 et Pd2bis ont été réalisés dans une zone enherbée.

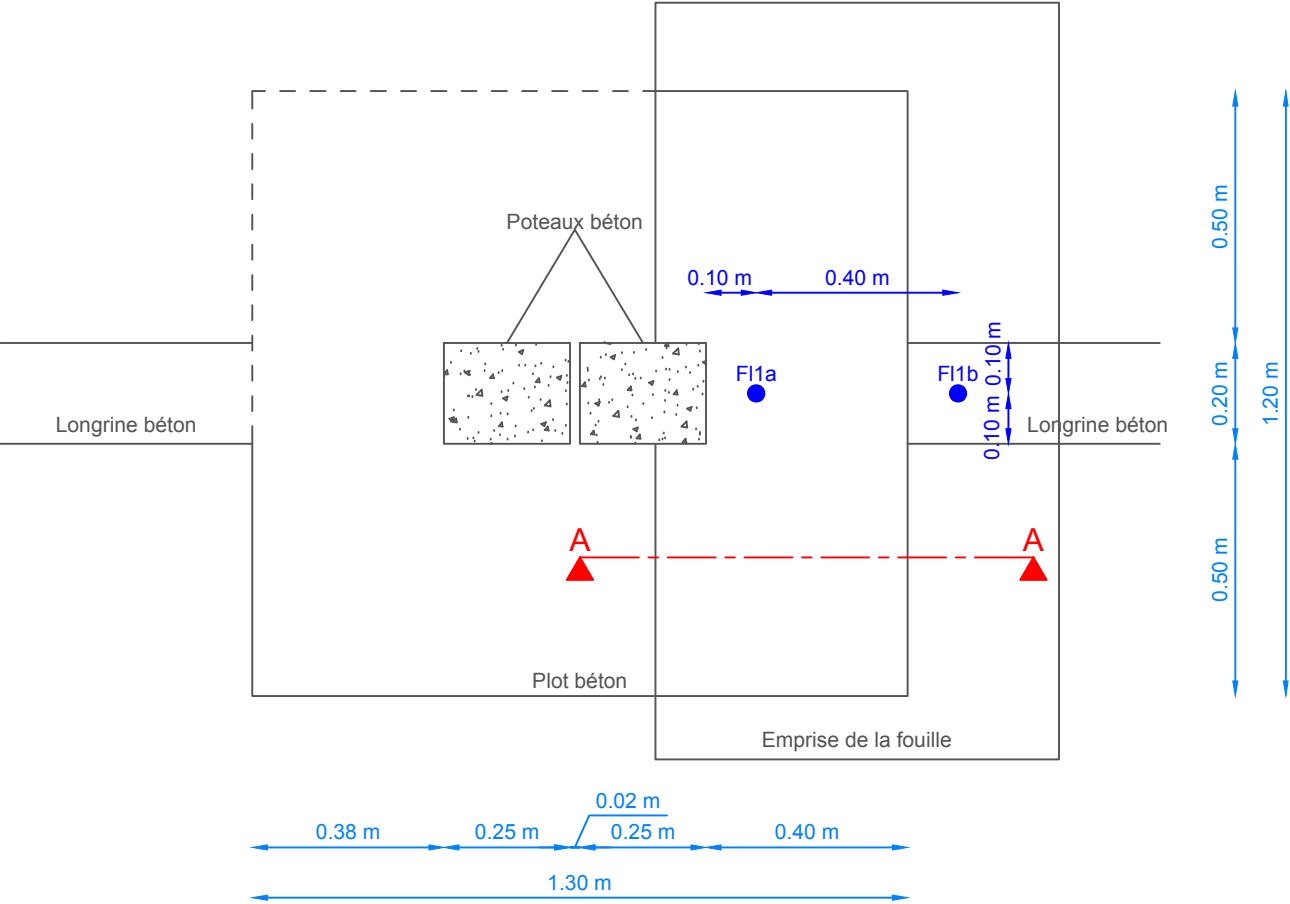
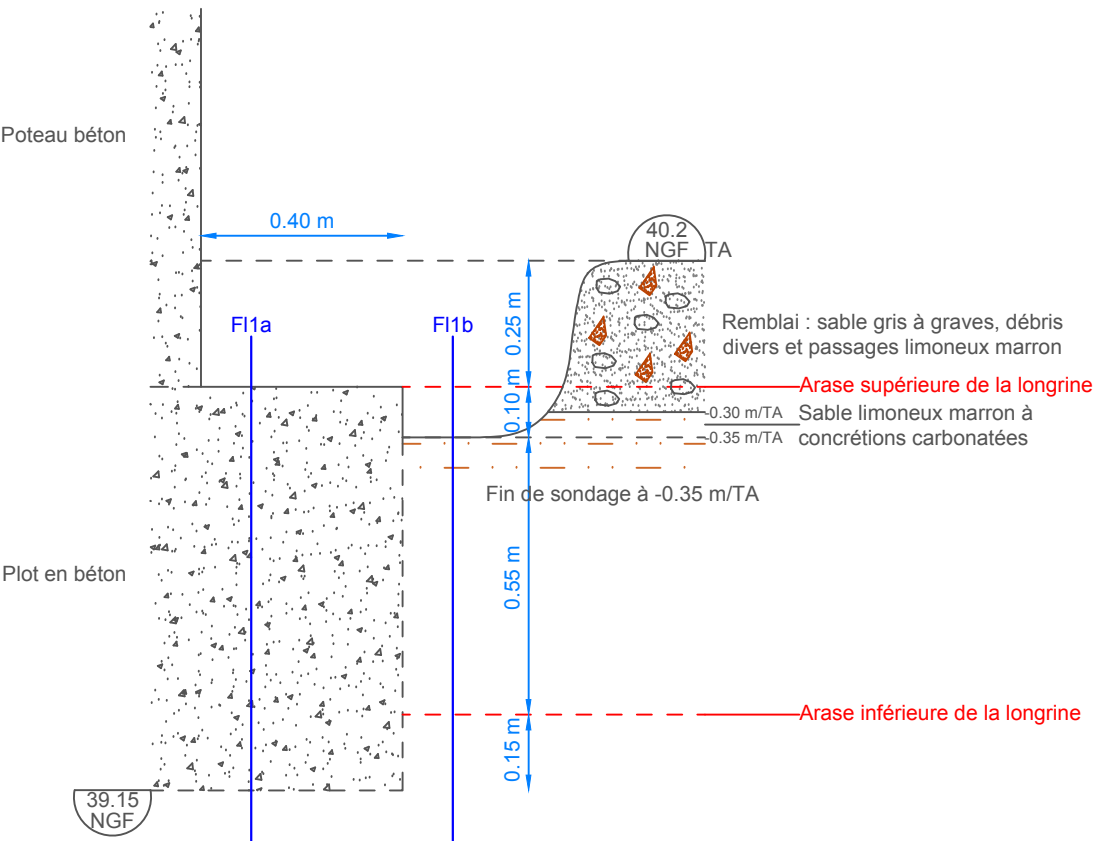
SONDAGE DE RECONNAISSANCE DE FONDATION F1

La fouille F1 a été réalisée le long de la façade Nord-Est du bâtiment, au droit de deux poteaux séparés par le joint de dilatation.

Elle a été descendue à -0.35 m/TA et a permis de reconnaître l'arase supérieure d'un massif et d'une longrine en béton.

Elle a été complétée par deux sondages au fleuret FI1a et FI1b descendus jusqu'à -1.45 m/TA. Ils ont permis de visualiser le massif en béton assis vers -1.05 m/TA et la longrine en béton assise vers -0.9 m/TA, dans les altérites composées d'un limon argileux beige.

Les poteaux ont une section de 25 x 20 cm<sup>2</sup>.

Le massif béton présente des débords supérieurs de 38 et 40 cm par rapport aux poteaux (côté perpendiculaire à la façade) et de 50 cm de part et d'autre des poteaux (côté parallèle à la façade). Il semble que les poteaux soient centrés sur le massif ; ce dernier aurait ainsi une section de 1.3 x 1.2 m<sup>2</sup>.

Il semble que les massifs recevant les poteaux de la façade Nord-Est du bâtiment sont reliés entre eux par des longrines béton. Celles-ci auraient une largeur de 20 cm et une hauteur de 65 cm.

**FI1a :** débouche à -0.80 m/point d'attaque dans limon argileux beige

**FI1b :** débouche à -0.65 m/point d'attaque dans limon argileux beige

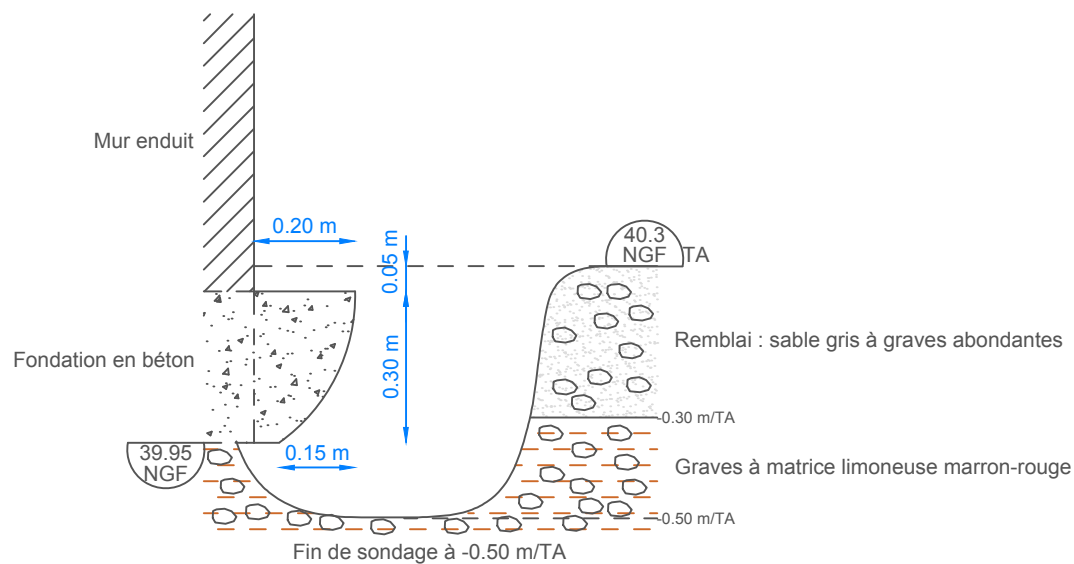
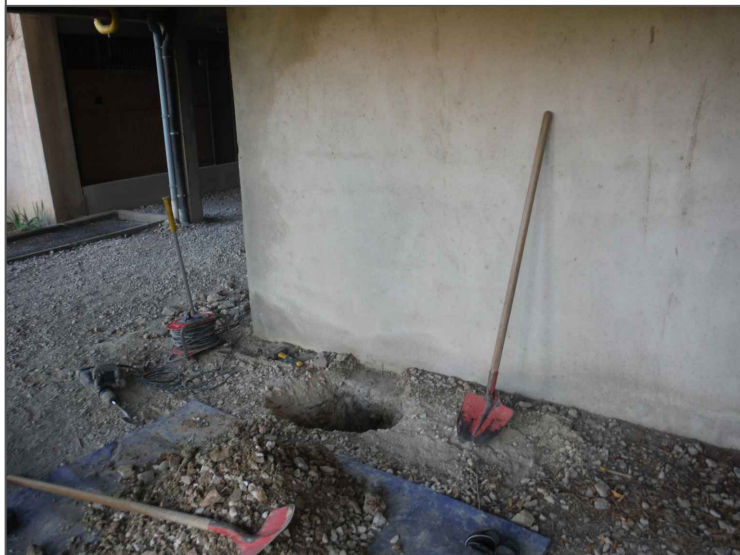
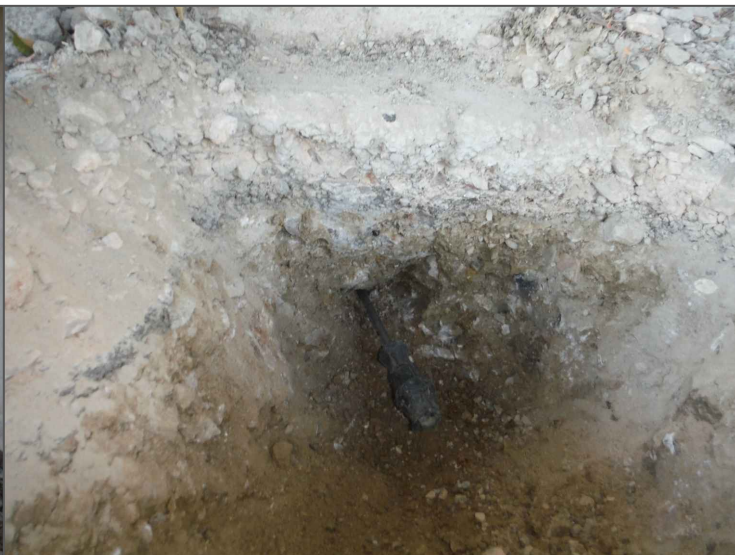
# Fouille de reconnaissance de fondation F2

La fouille F2 a été réalisée le long d'un pignon intérieur côté Nord-Ouest du bâtiment, depuis le préau. Elle a été descendue à -0.5 m/TA et a permis de reconnaître une fondation en béton assise vers -0.35 m/TA dans les altérites composées de graves à matrice limoneuse marron-rouge. La fondation présente un débord supérieur de 20 cm par rapport au nu extérieur du mur et un débord de 5 cm au niveau de son assise.

Nous constatons que la fondation reconnue en F2 ne respecte pas la profondeur de mise hors-gel de 0.5 m.

- La fouille F2 réalisée au droit du pignon intérieur Nord-Ouest a mis en évidence une fondation qui ne respecte pas la profondeur de mise hors-gel.

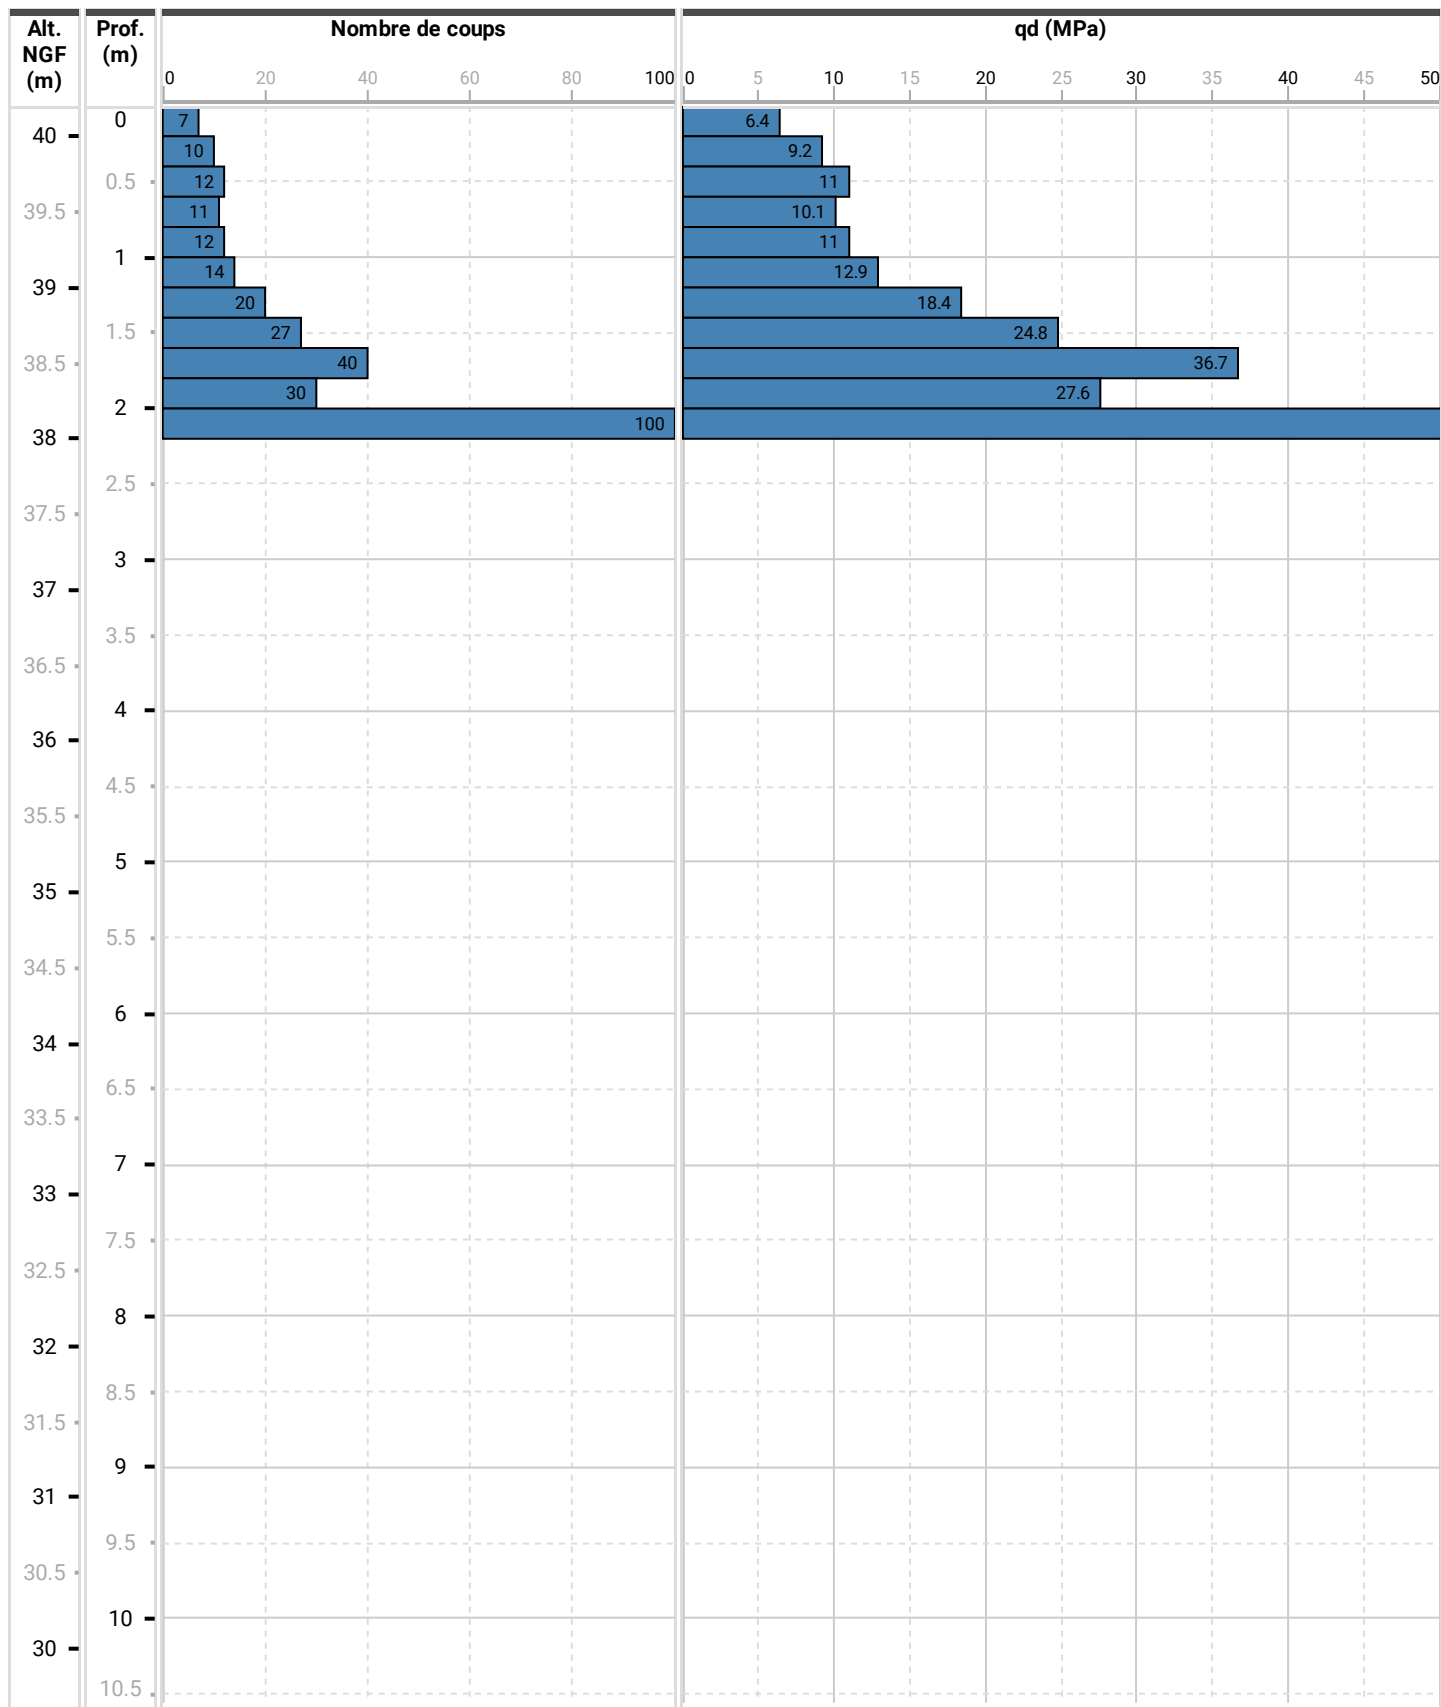
Forage  
PD2

Les essais Pd1, Pd2 et Pd2bis ont traversé les altérites jusqu'à leur refus ( $q_d > 50$  MPa) obtenu à -2.2 m/TA en Pd1 et -0.6 m/TA en Pd2 et Pd2bis. La bonne compacité des altérites a provoqué le refus prématuré de ces essais.

Echelle : 1/50 - Refus à -0.6 m/TA  
Niveau d'eau

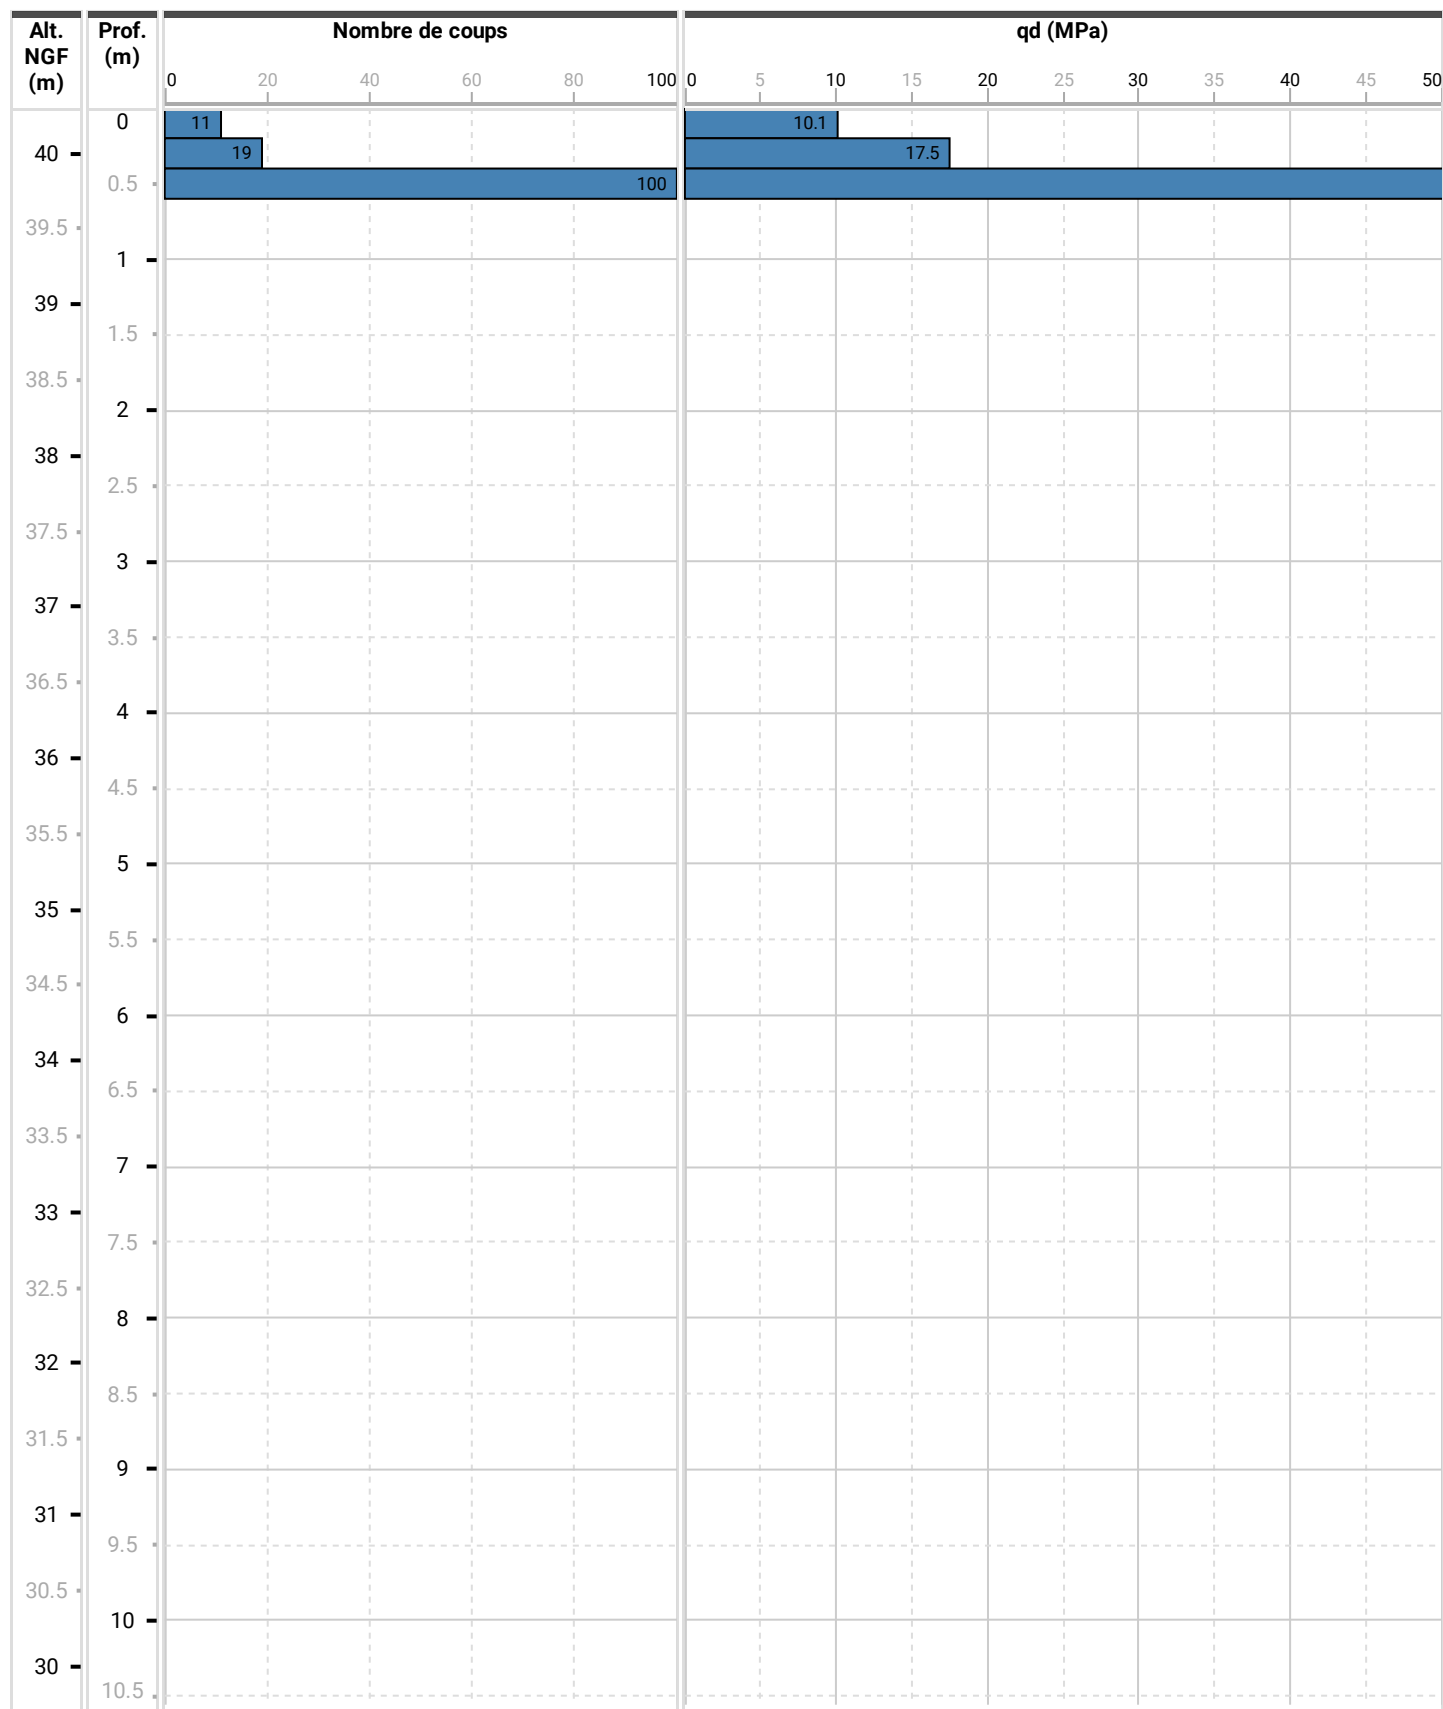
Forage  
PD2bis

Observation  
Echelle : 1/50 - Refus à -0.6 m/TA  
Niveau d'eau

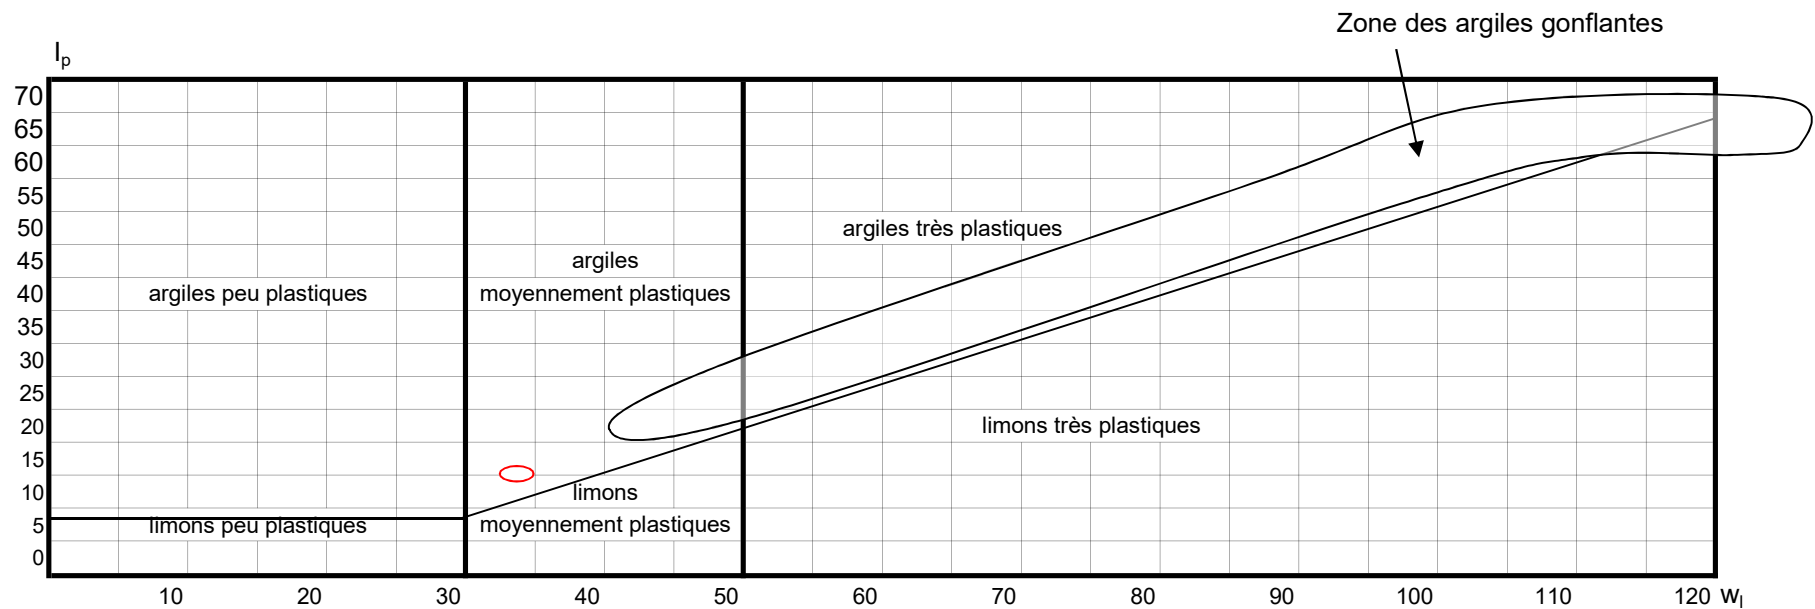
# DETERMINATION DES LIMITES D'ATTERBERG

Sur le diagramme de Casagrande annexé, le point représentatif de l'échantillon se situe à proximité de la zone des argiles sensibles au retrait-gonflement.

D'après la nomenclature du Guide du Terrassement Routier (GTR), l'échantillon prélevé en F2 se classe probablement A<sub>2</sub> (proche B<sub>6</sub>) : il s'agit de graves à matrice limoneuse moyennement plastique. **Ces matériaux peuvent changer radicalement de consistance pour de faibles variations de teneur en eau (leur portance chute conséquemment lorsqu'ils sont imbibés).**

Sondage	Profondeur en m/TA	w (%)	w <sub>l</sub> (%)	w <sub>p</sub> (%)	I <sub>p</sub>	I <sub>c</sub>	Refus à 400µm	Repère
<b>F2</b>	<b>0,5-0,6</b>	-	<b>34</b>	<b>19</b>	<b>15</b>	-	-
