## Dossier de diagnostics techniques

**Rapport de mission de repérage des matériaux et produits contenant de l'amiante avant réalisation de travaux**

**Référence AMITRAV-D7396867-2101 3 novembre 2021**

<b>Bien</b>	ERP catégorie 1 à 4
<b>Adresse</b>	54 eme RA Quartier Vassoigne : Réfectoire Avenue du Quinzième Corps 83400 HYERES
<b>Propriétaire</b>	ETABLISSEMENT INFRASTRUCTURE DEFENSE — ESID TOULON-BCRM DE TOULON BP 71 83800 TOULON CEDEX 9
<b>Demandeur</b>	ETABLISSEMENT INFRASTRUCTURE DEFENSE — ESID TOULON-BCRM DE TOULON BP 71 83800 TOULON CEDEX 9

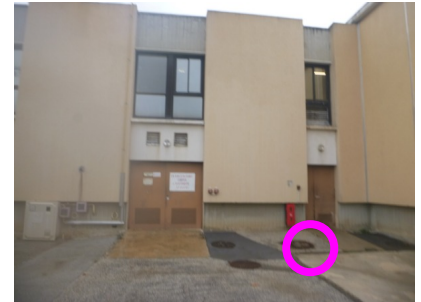
Prélèvement P001  
Pièce Extérieur  
Localisation Enrobé principal  
Matériaux Enrobés bitumineux des couches de voirie (juste partie bitume)  
Date 3 novembre 2021  
Résultat Présence d'amiante  
Commentaire

Localisation	Élément	Matériaux ou produits	Réf. Prél.
Extérieur	Enrobé principal	Enrobés bitumineux des couches de voirie (juste partie bitume)	P001

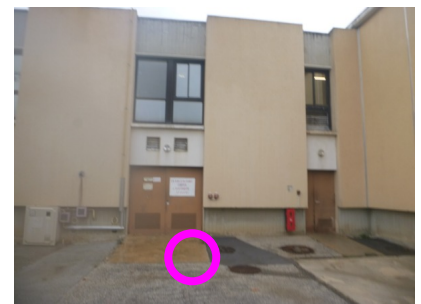
Prélèvement P002  
Pièce Extérieur  
Localisation Sol Béton  
Matériaux Sols coulés à base ciment (terrazolith, etc.)  
Date 3 novembre 2021  
Résultat Absence d'amiante  
Commentaire

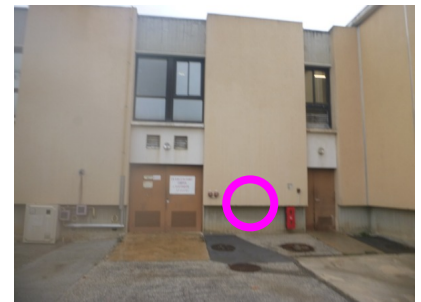
Prélèvement P003  
Pièce Extérieur  
Localisation Enduit de façade  
Matériaux Enduits à base de plâtre ou ciment projetés, lissés ou talochés  
Date 3 novembre 2021  
Résultat Absence d'amiante  
Commentaire

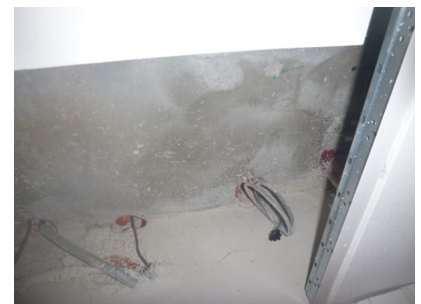
Prélèvement P004  
Pièce ZONE DE TRAVAUX : Etage 1 - Dégagement  
Localisation Sol  
Matériaux Colles et joints de carrelage gris  
Date 3 novembre 2021  
Résultat Absence d'amiante  
Commentaire

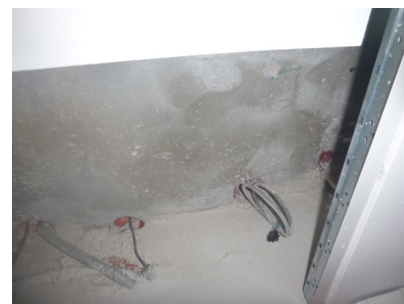
Prélèvement P007  
Pièce ZONE DE TRAVAUX : Etage 1 - Dégagement  
Localisation Tous les murs  
Matériaux Enduits à base de plâtre ou ciment projetés, lissés ou talochés  
Date 3 novembre 2021  
Résultat Absence d'amiante  
Commentaire

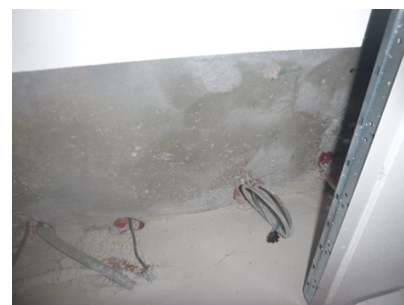
Prélèvement P008  
Pièce ZONE DE TRAVAUX : Etage 1 - Dégagement  
Localisation Plafond  
Matériaux Enduits à base de plâtre ou ciment projetés, lissés ou talochés  
Date 3 novembre 2021  
Résultat Absence d'amiante  
Commentaire

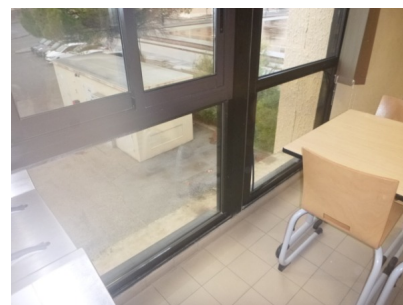
Prélèvement P009  
Pièce ZONE DE TRAVAUX : Etage 1 - Réfectoire  
Localisation Plinthe de carrelage beige  
Matériaux Colles et joints de carrelage ou de faïence  
Date 3 novembre 2021  
Résultat Absence d'amiante  
Commentaire

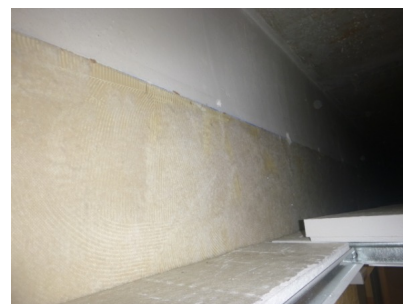
Prélèvement P010  
Pièce ZONE DE TRAVAUX : Etage 1 - Réfectoire  
Localisation Tous les murs  
Matériaux Ancienne colle jaune de moquette  
Date 3 novembre 2021  
Résultat Absence d'amiante  
Commentaire

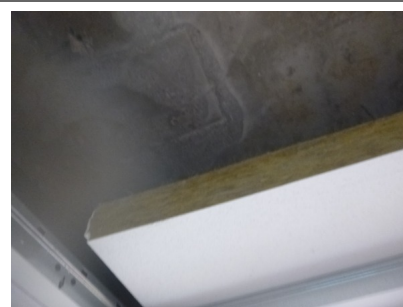
Pièce ZONE DE TRAVAUX : Etage 1 - Dégagement  
Localisation Faux plafond Laine de verre récent  
Matériaux Panneaux et plaques  
Date 3 novembre 2021  
Résultat Absence d'amiante

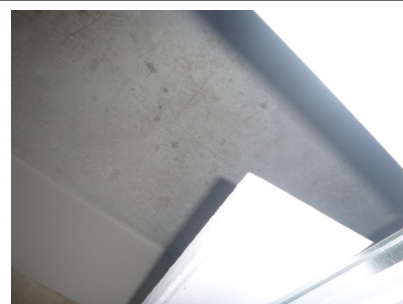
Pièce ZONE DE TRAVAUX : Etage 1 - Réfectoire  
Localisation Faux plafonds Laine de verre récent  
Matériaux Panneaux et plaques  
Date 3 novembre 2021  
Résultat Absence d'amiante

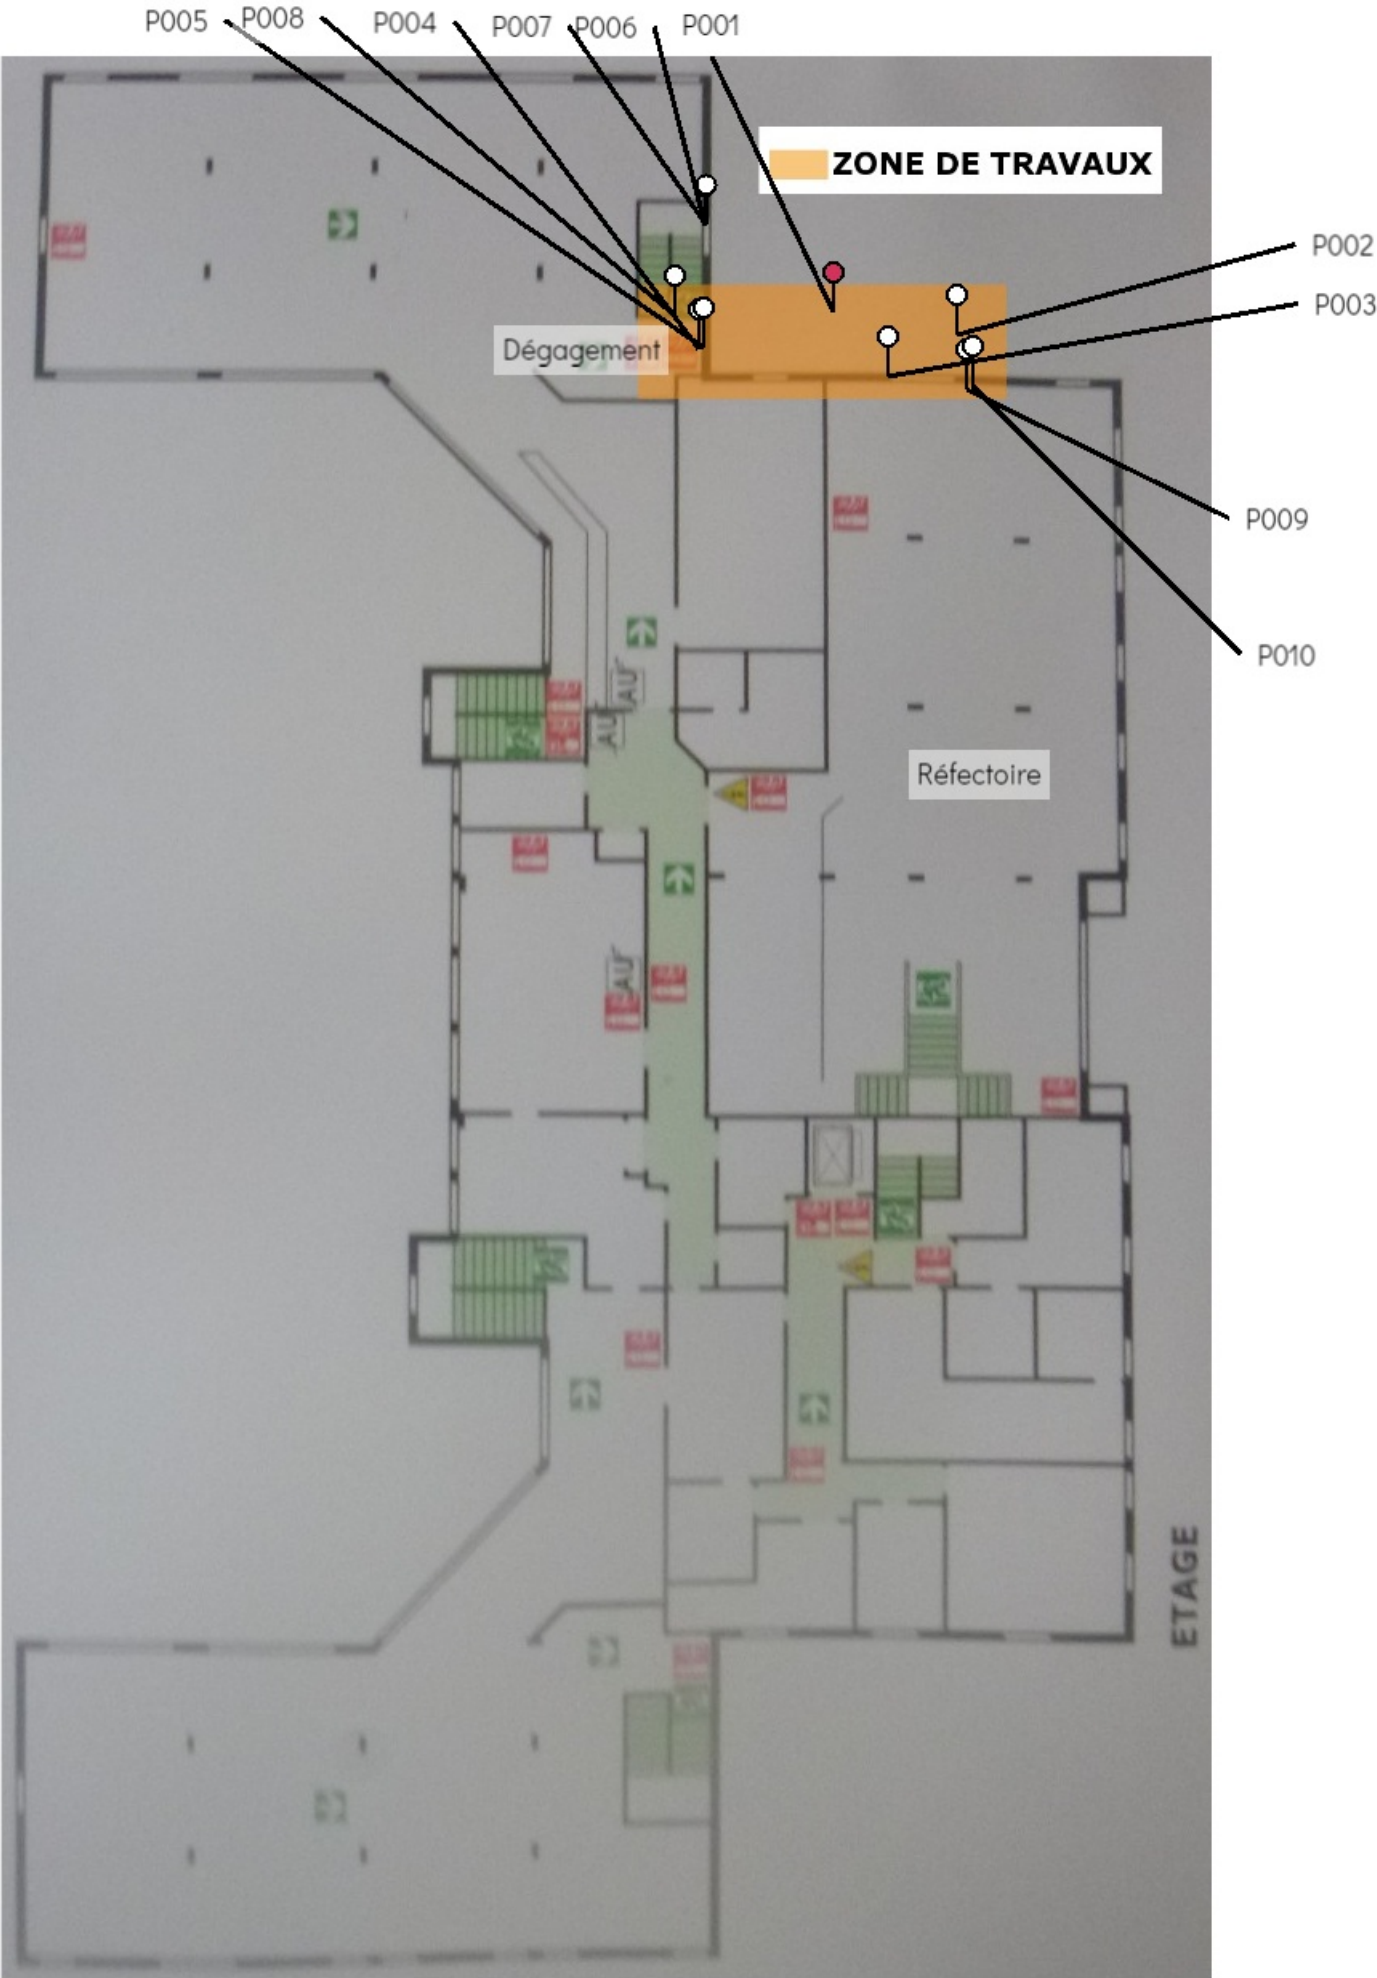
Planche de repérage usuel		1/2
ZONE DE TRAVAUX : Etage 1		
Référence	AMITRAV-D7396867-2101	Version 1
Origine	Dekra diagnostic / CLEMENT PECH	
Adresse	54 eme RA Quartier Vassoigne : Réfectoire Avenue du Quinzième Corps 83400 HYERES

Prélèvements
<b>P001 Extérieur Enrobé principal</b> Enrobés bitumineux des couches de voirie (juste partie bitume)
<b>P002 Extérieur Sol Béton</b> Sols coulés à base ciment (terrazolith, etc.)
<b>P003 Extérieur Enduit de façade</b> Enduits à base de plâtre ou ciment projetés, lissés ou talochés
<b>P004 Dégagement Sol</b> Colles et joints de carrelage
<b>P005 Dégagement Plinthe de carrelage</b> Colles et joints de carrelage ou de faïence
<b>P006 Dégagement Faïence grise</b> Colles et joints de carrelage ou de faïence
<b>P007 Dégagement Tous les murs</b> Enduits à base de plâtre ou ciment projetés, lissés ou talochés
<b>P008 Dégagement Plafond</b> Enduits à base de plâtre ou ciment projetés, lissés ou talochés
<b>P009 Réfectoire Plinthe de carrelage beige</b> Colles et joints de carrelage ou de faïence
<b>P010 Réfectoire Tous les murs</b> Ancienne colle jaune de moquette

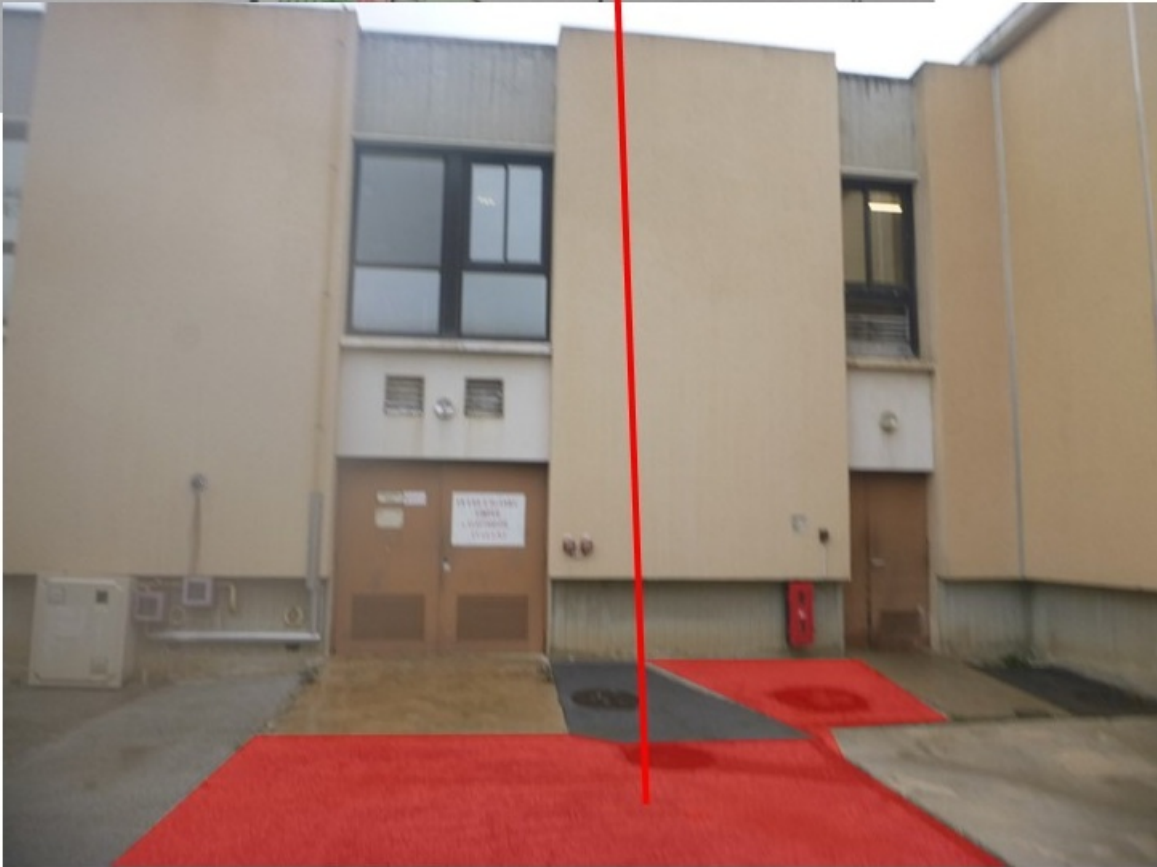
Planche de repérage usuel		2/2
AMIANTE		
Référence	AMITRAV-D7396867-2101	Version 1
Origine	Dekra diagnostic / CLEMENT PECH	
Adresse	54 eme RA Quartier Vassoigne : Réfectoire Avenue du Quinzième Corps 83400 HYERES

Zone en rouge Enrobé de voirie amianté
