Rapport de repérage des matériaux et produits contenant de l'amiante avant réalisation de travaux dans un immeuble bâti

Adresse : 24 Chemin de Pouvoirville 31400 TOULOUSE

Désignation : Larrey - Circulations +
LHEB03-25-26-53/56, LHFB06-24/27,
LHCA10, LHHA01-06-07-16-19/22,

Date du rapport : 29/10/2020

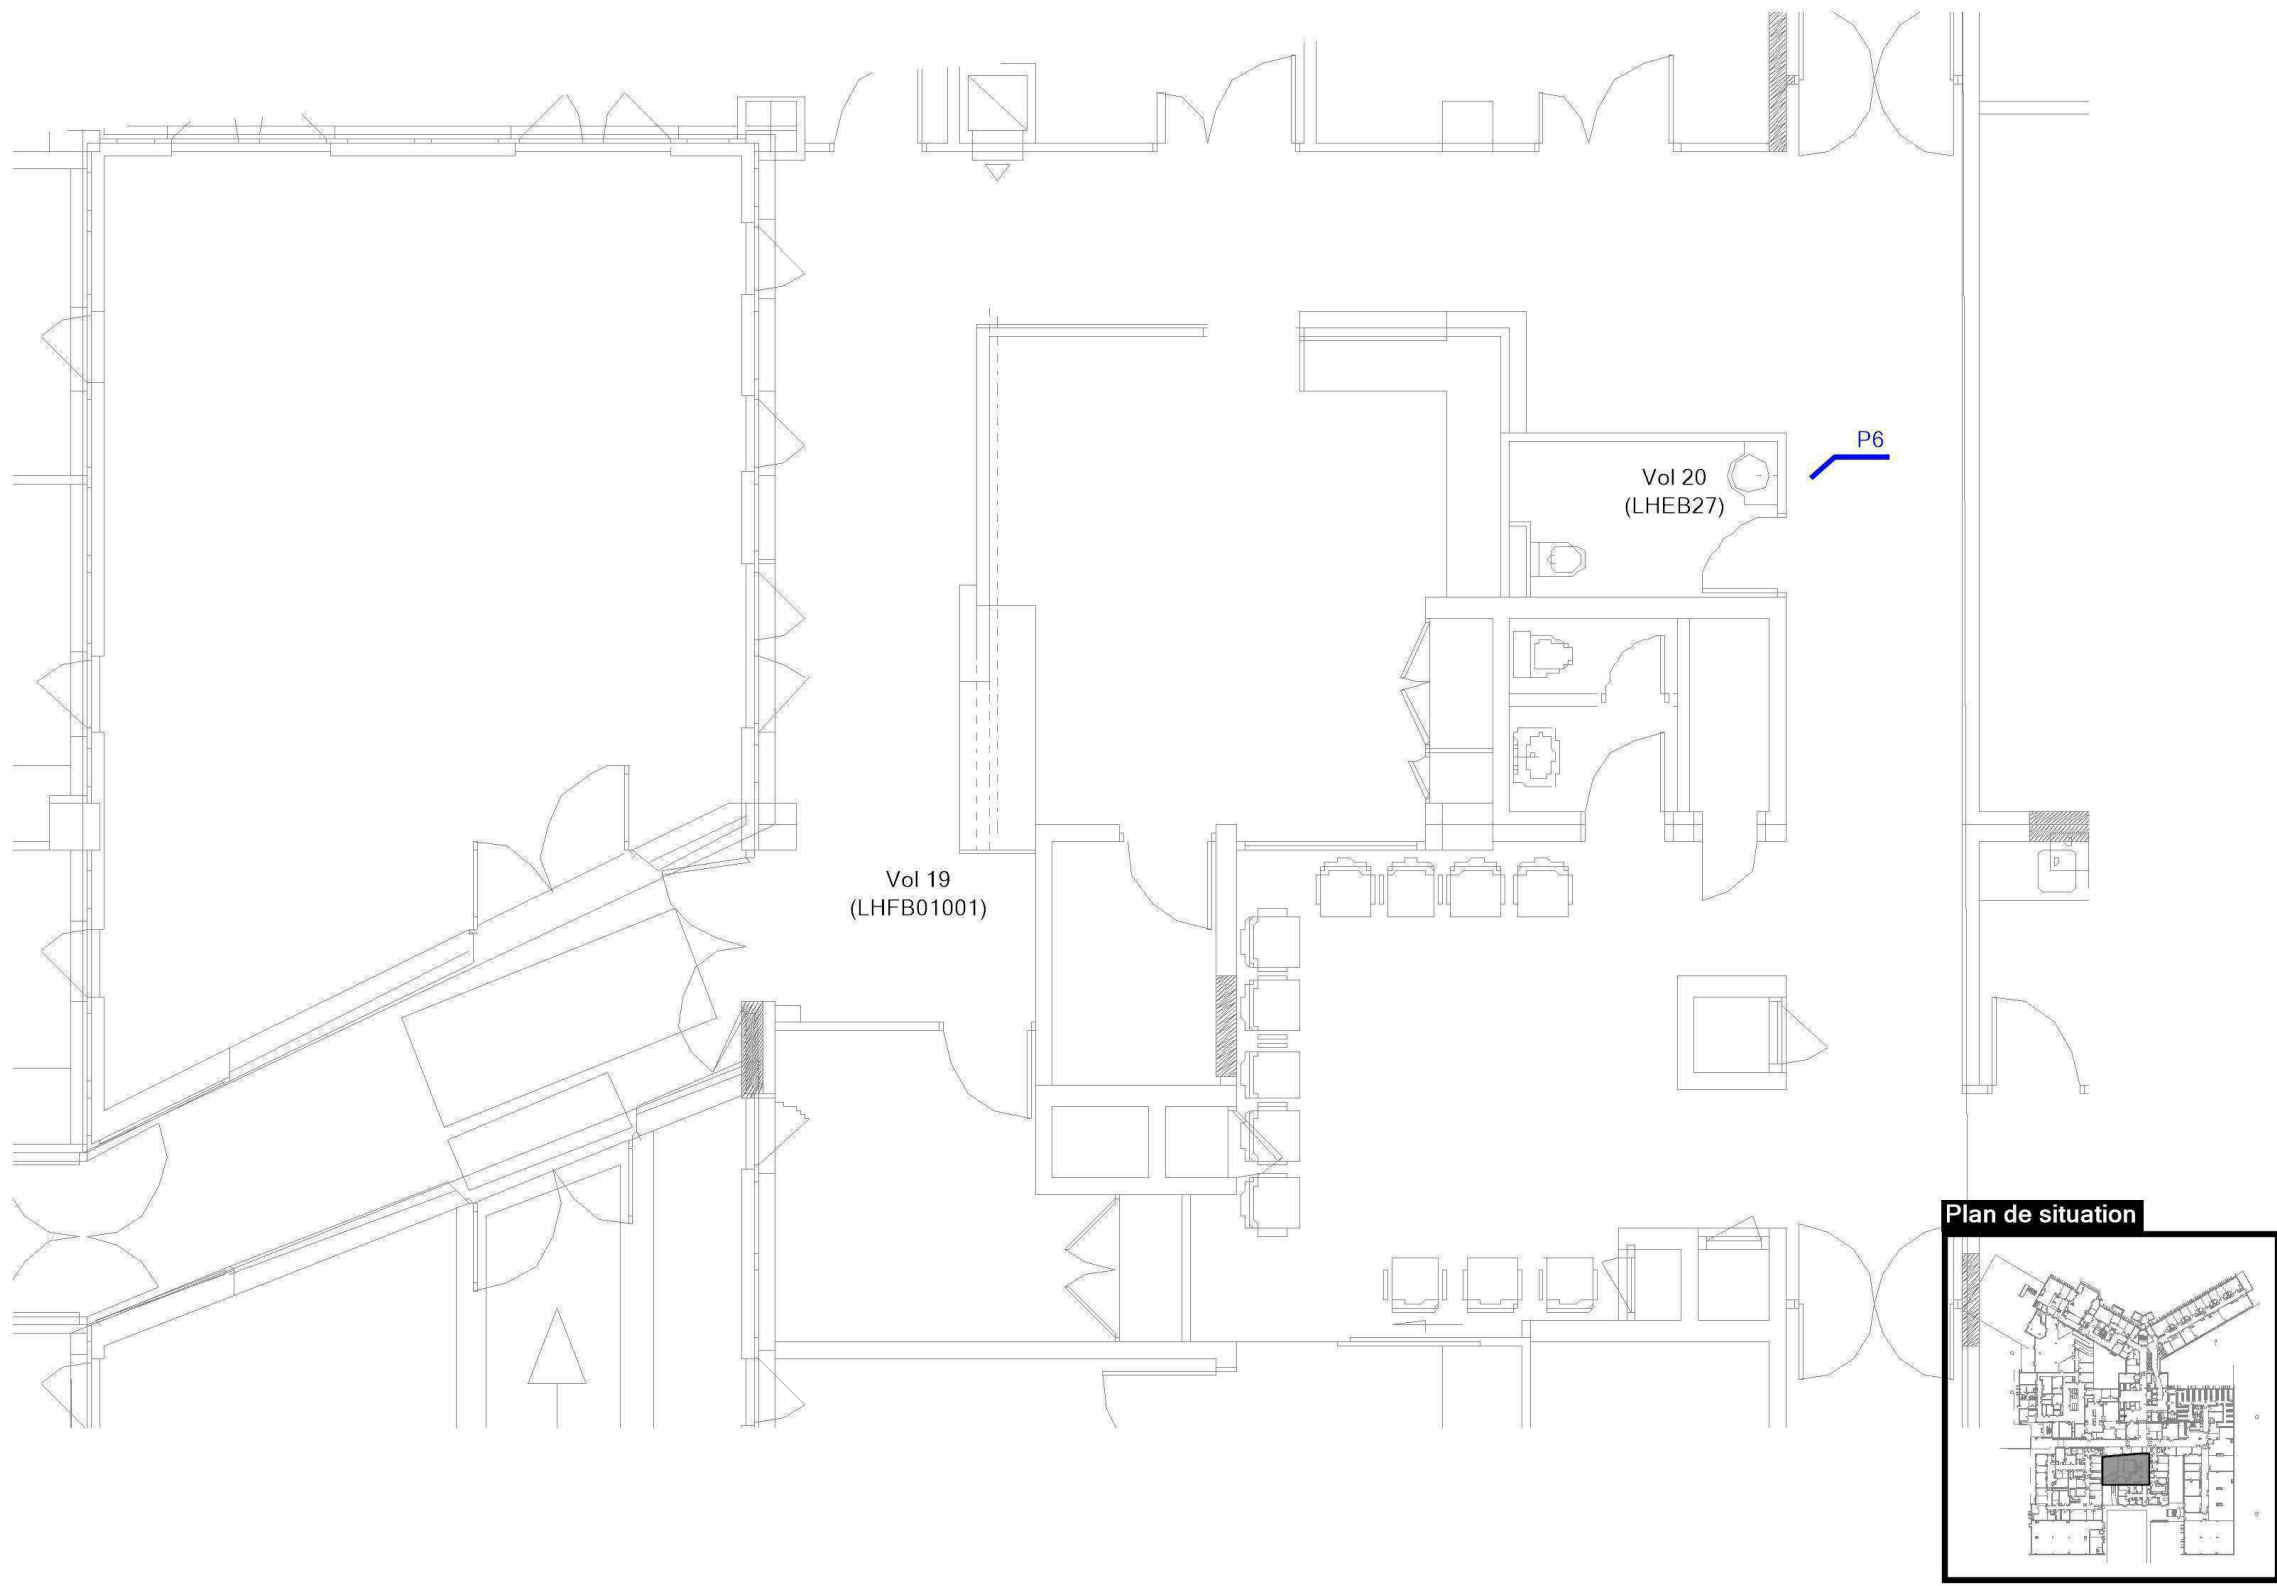
R-2 - ZOOM 1.3 - ACTIONS MENÉES				Référence: 002AC053245-1

P	Localisation dun prélèvement négatif

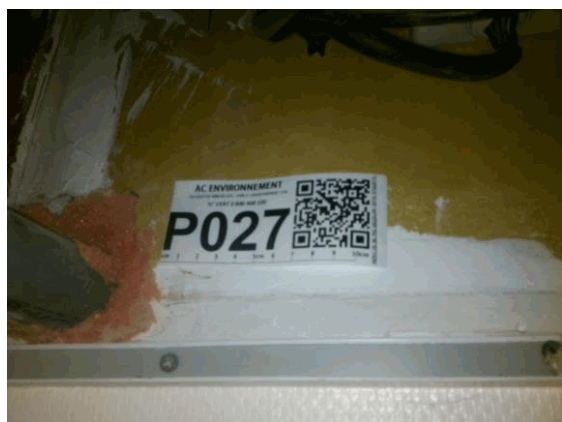
002AC053245 n°27 - 2 (P27) - R+5 - Vol 43 (LHB544)

Vol 43 (LHB544)	Parois verticales intérieures et enduits	Cloisons légères ou préfabriquées	Jonction entre panneaux préfabriqués	P27	Réalisation d'un prélèvement		002AC053245 n°27 - 2	002AC053245 n°27 Phase 1	Matériau semi-dur de type enduit (plâtreux) (blanc) ; matériau (jaune) ; matériau souple fibreux de type papier, carton (marron) en traces	Négatif	Négatif sur analyse
Vol 44 (LHB545)	Parois verticales intérieures et enduits	Cloisons légères ou préfabriquées	Jonction entre panneaux préfabriqués	S61	Sondage et extension de la ZPSO du prélèvement P27		002AC053245 n°27 - 2	002AC053245 n°27 Phase 1	Matériau semi-dur de type enduit (plâtreux) (blanc) ; matériau (jaune) ; matériau souple fibreux de type papier, carton (marron) en traces	Négatif	Négatif sur analyse

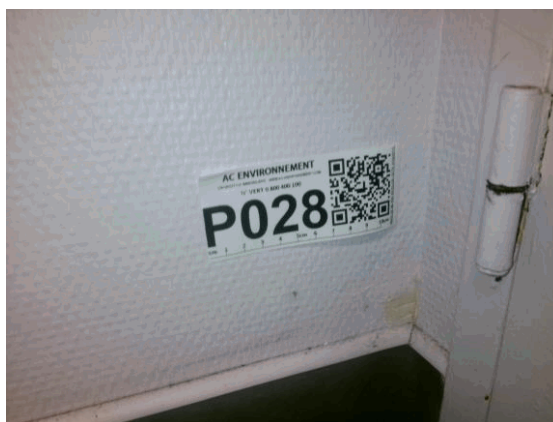
002AC053245 n°28 - 2 (P28) - R+5 - Vol 47 (LHB512)

Vol 47 (LHB512)	Parois verticales intérieures et enduits	Cloisons légères ou préfabriquées	Jonction entre panneaux préfabriqués	P28	Sondage et extension de la ZPSO du prélèvement P28		002AC053245 n°28 - 2	002AC053245 n°28 Phase 2	Matériau semi-dur de type enduit (plâtreux) (beige)	Négatif	Négatif sur analyse
Vol 46 (LHB514)	Parois verticales intérieures et enduits	Cloisons légères ou préfabriquées	Jonction entre panneaux préfabriqués	S62	Sondage et extension de la ZPSO du prélèvement P28		002AC053245 n°28 - 2	002AC053245 n°28 Phase 2	Matériau semi-dur de type enduit (plâtreux) (beige)	Négatif	Négatif sur analyse
Vol 45 (LHB508)	Parois verticales intérieures et enduits	Cloisons légères ou préfabriquées	Jonction entre panneaux préfabriqués	S63	Sondage et extension de la ZPSO du prélèvement P28		002AC053245 n°28 - 2	002AC053245 n°28 Phase 2	Matériau semi-dur de type enduit (plâtreux) (beige)	Négatif	Négatif sur analyse
