**REPERAGE DES MATERIAUX ET PRODUITS
CONTENANT DE L'AMIANTE AVANT
TRAVAUX DANS UN IMMEUBLE BATI**

RAPPORT N°:
**A532358054_10226414001-1_DAAT-LARRY-
SOUS-SOL**

Lieu d'intervention :
**DAAT LARREY SOUS SOL
24 CHEMIN DE POURVILLE**

Hôpital Larrey R-1 locaux LHEA 38.0 et LHEA 41.0

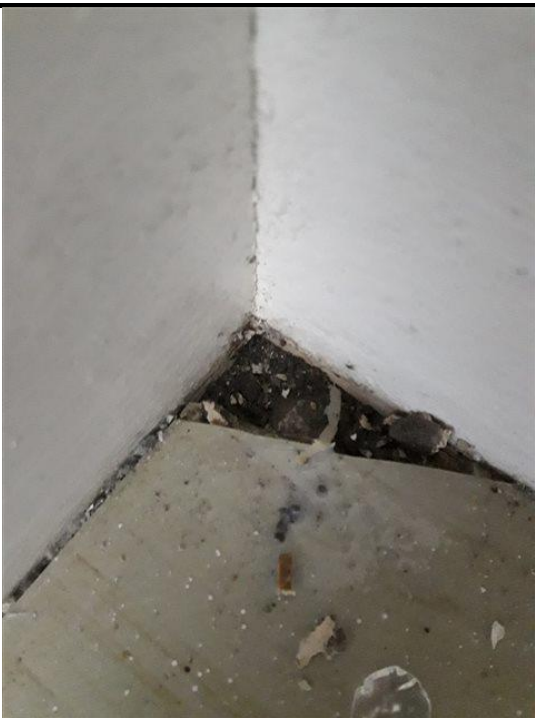
<p>Echantillon n° : P005 Hopital Larrey / R-1 /Blocs opératoires Local LHEA 38.0 Ragréage + colle</p> <p>N° PV d'analyse : 12728028 P005</p> <p>RESULTAT : ABSENCE D'AMIANTE</p>
