Rapport de mission de repérage des matériaux et produits contenant de l'amiante avant réalisation de travaux

Référence AMITRAV-E1080441-2201 8 novembre 2022

| Adresse | LARREY BAT PRINCIPAL 24 chemin de pouvourville 31400 TOULOUSE |

Projet global : Création de tableau d'alimentation d'ampli de brillance dans les AD électrique des 6 blocs de LARREY + mise en place de voyant à chaque porte d'accès aux blocs + PC avec AU de chaque coté de chaque salle : - Ensembles des Gains de salle de blocs (LHEA 15.0 / LHEA11 / LHEA 13 / LHEA 16 / LHEA01) : murs fixation coffret + plafonds - Circulations entre les Blocs et les gaines électriques - A l'extérieur des salles de BOP à chaque ouvrant pour pose de voyant de signalisation en partie arrière - Certaines zones ou seront posés des antennes wifi ou autres pour la DSIO

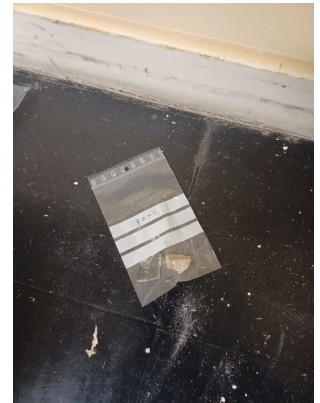
Prélèvement P001
Pièce 1er sous sol - LHEA 15.0
Localisation Sol
Matériaux Pvc / Colle / ragréage
Date 8 novembre 2022
Résultat Absence d'amiante
Commentaire

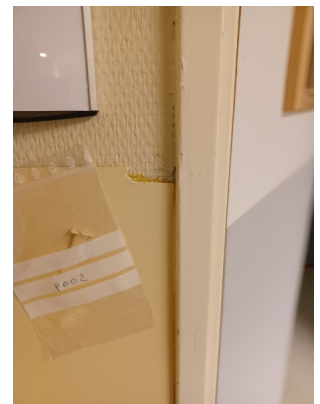
Prélèvement P002
Pièce 1er sous sol - LHEA 15.0
Localisation Tous les murs / Partie Pvc
Matériaux Pvc / colle
Date 8 novembre 2022
Résultat Absence d'amiante
Commentaire

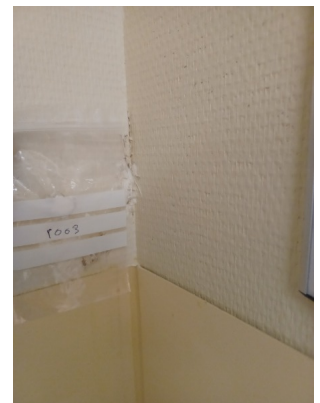
Prélèvement P003
Pièce 1er sous sol - LHEA 15.0
Localisation Mur E / Entree
Matériaux Plaque de placo-plâtre / Joints
Date 8 novembre 2022
Résultat Absence d'amiante
Commentaire

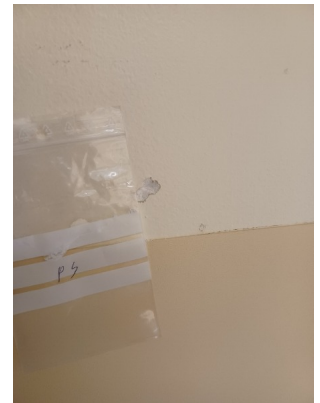
Prélèvement P004
Pièce 1er sous sol - LHEA 15.0
Localisation Ensembles des murs
Matériaux Plâtre /peinture
Date 8 novembre 2022
Résultat Absence d'amiante
Commentaire

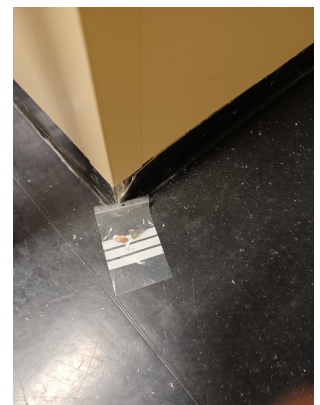
Prélèvement P006
Pièce 1er sous sol - LHEA 15.0
Localisation Ensembles de plinthes
Matériaux PVC Colle / plâtre
Date 8 novembre 2022
Résultat Absence d'amiante
Commentaire

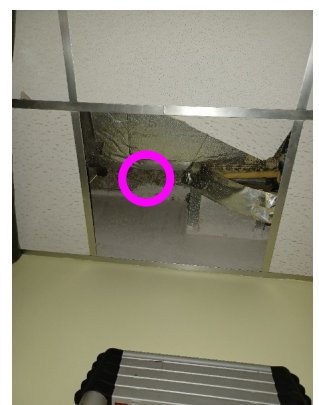
Prélèvement P011
Pièce 1er sous sol - LHEA 11
Localisation Plafond / plenum
Matériaux Fybralite
Date 8 novembre 2022
Résultat Absence d'amiante
Commentaire

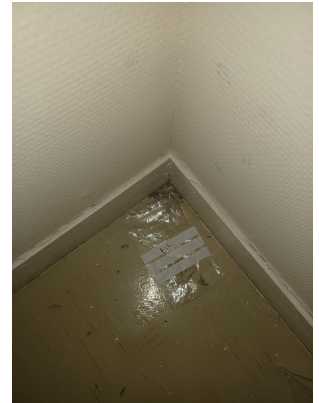
Prélèvement P016
Pièce 1er sous sol - LHEA 01
Localisation Sol
Matériaux PVC / Ragréage / colle
Date 8 novembre 2022
Résultat Absence d'amiante
Commentaire

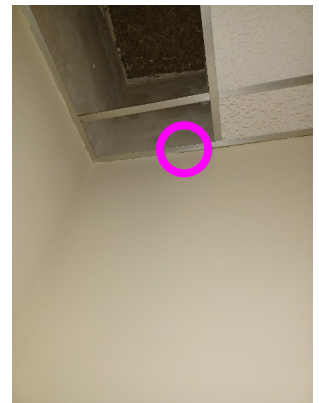
Prélèvement P017
Pièce 1er sous sol - LHEA 01
Localisation Murs
Matériaux Plâtre / peinture
Date 8 novembre 2022
Résultat Absence d'amiante
Commentaire

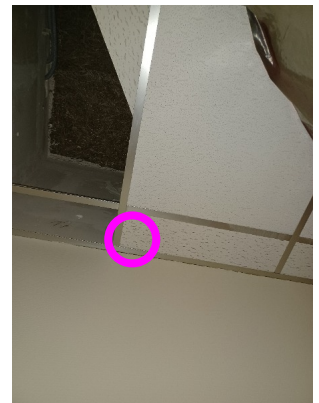
Prélèvement P018
Pièce 1er sous sol - LHEA 01
Localisation Plafond
Matériaux Panneaux de faux plafond
Date 8 novembre 2022
Résultat Absence d'amiante
Commentaire

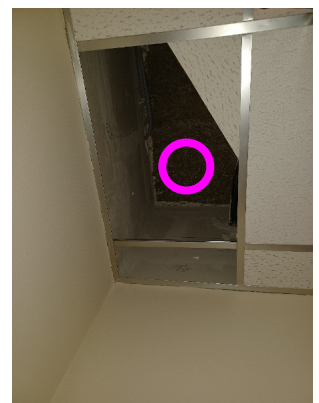
Prélèvement P019
Pièce 1er sous sol - LHEA 01
Localisation Plenum
Matériaux Fybralite
Date 8 novembre 2022
Résultat Absence d'amiante
Commentaire
