Rapport N°: **15931204-3** - Nécropole de Lexy AMENROB
 Rapport établi le 14/11/2022

RAPPORT de prélèvements et d'analyses pour recherche d'amiante et H.A.P* dans les enrobés

Lieu d'intervention : Nécropole de Lexy Adresse : 20 rue du Maréchal Joffre 54720 LEXY	<u>Propriétaire :</u> ONAC VG 129 RUE DE GRENNELLE 75700 PARIS CEDEX 07
<u>Date du constat :</u> 11/10/2022

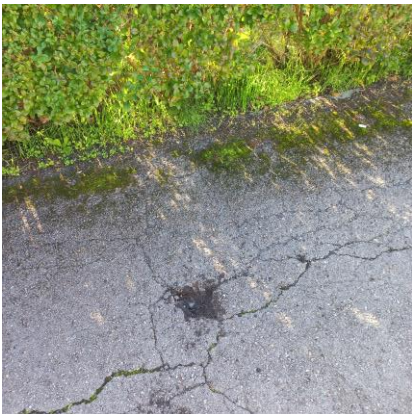
Date du repérage	Matériau	Repérage Prélèvement n°		Localisation du matériau ou du produit	Présence amiante (Oui/non)	Sommes des 16 HAP (mg/kg)	Critère
11/10/2022	Enrobé 1	P	1	Enrobé noir

NON	5.39	Résultat d'analyse

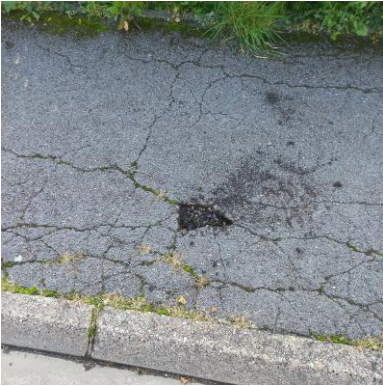
Date du repérage	Matériau	Repérage Prélèvement n°		Localisation du matériau ou du produit	Présence amiante (Oui/non)	Sommes des 16 HAP (mg/kg)	Critère
11/10/2022	Enrobé 2	P	2	Enrobé noir

NON	6.24	Résultat d'analyse
11/10/2022	Enrobé 3	P	3	Enrobé noir

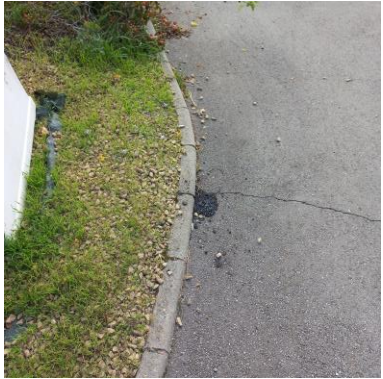
NON	<0.50	Résultat d'analyse

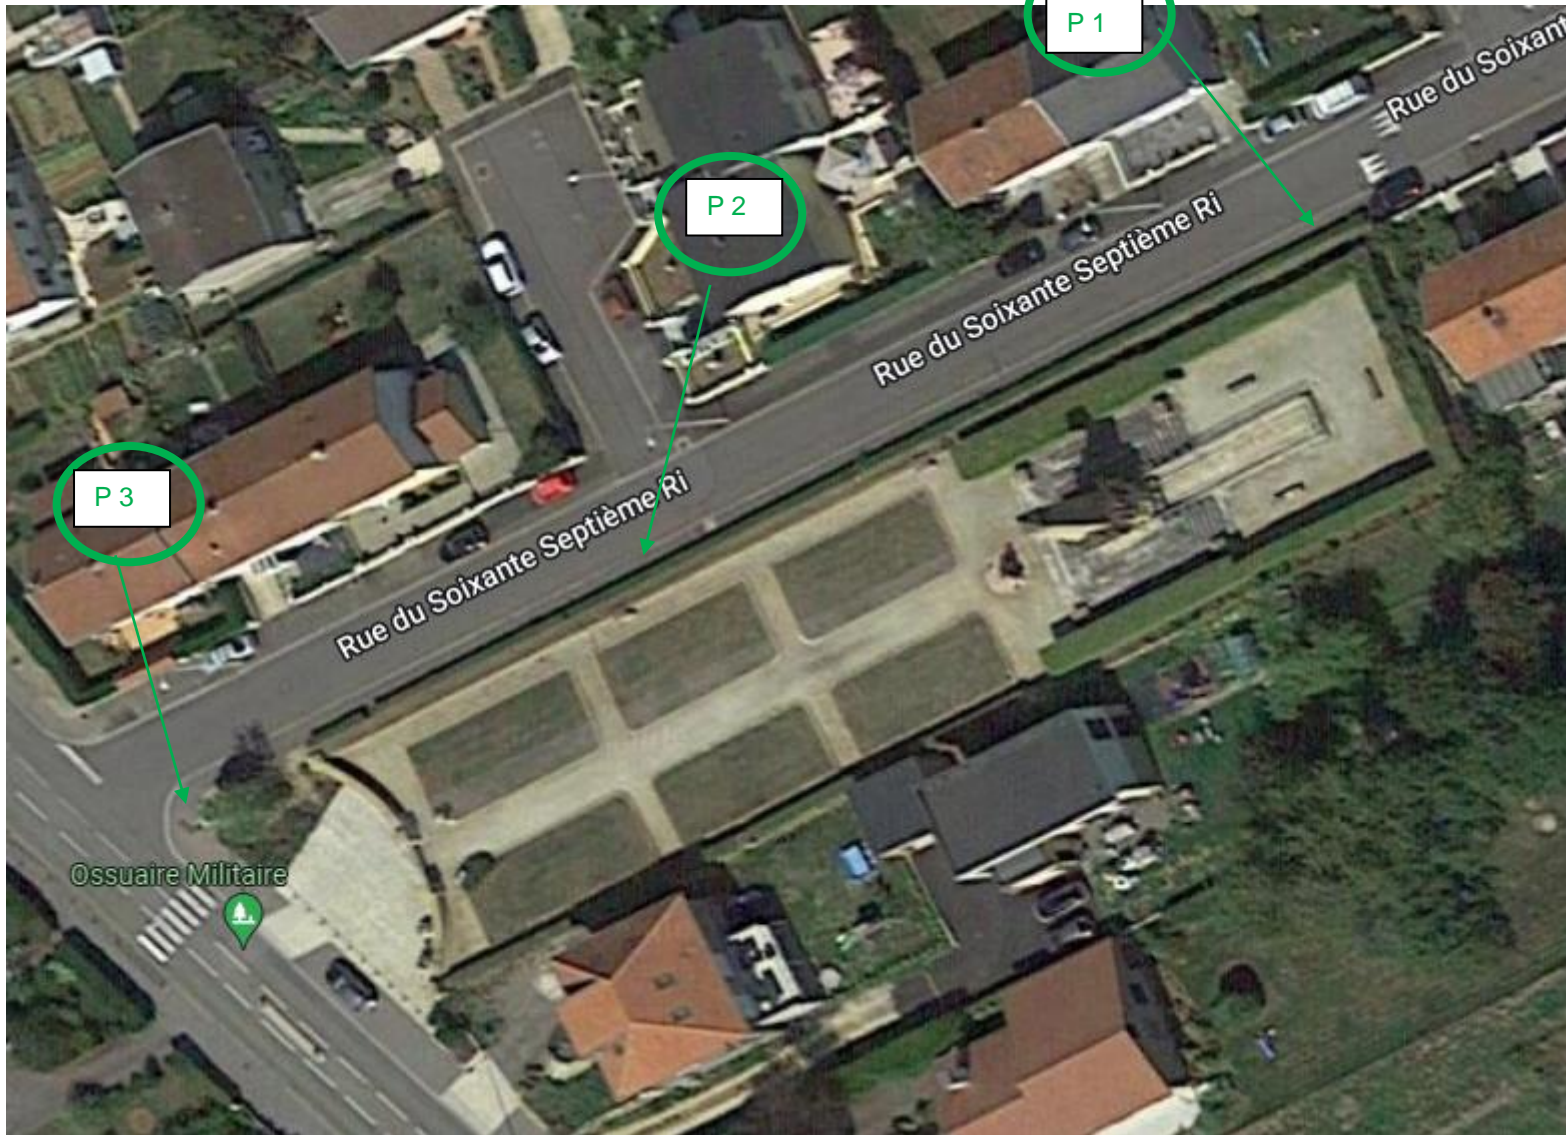
CARTOGRAPHIE AMIANTE DANS LES ENROBES

- Px → Prélèvement n°X contenant de l'amiante
- Px → Prélèvement n°X ne contenant pas d'amiante
- S → Sondage
- NV Non visité
- H.Tx Hors périmètre de repérage
