## DOSSIER TECHNIQUE AMIANTE

IDENTIFICATIONS		
Référence DTA	19325-2	BON DE COMMANDE : 1508126744
Adresse du site	120/139, rue de Bercy 75012 PARIS	
Type	Immeuble de bureaux	
Localisation	Bâtiment : BT-BS	Etage : R-2, R-1, RDC, RDD, R+1, R+2 et R+3
Date de construction / Date de permis de construire	Non communiquée	
Date d'édition DTA	21/09/2017

QUALITAT Expertises	Dossier Technique Amiante – 19325 - 2
Immeuble de bureaux – Actif : BT-BS 120/139, rue de Bercy 75012 PARIS

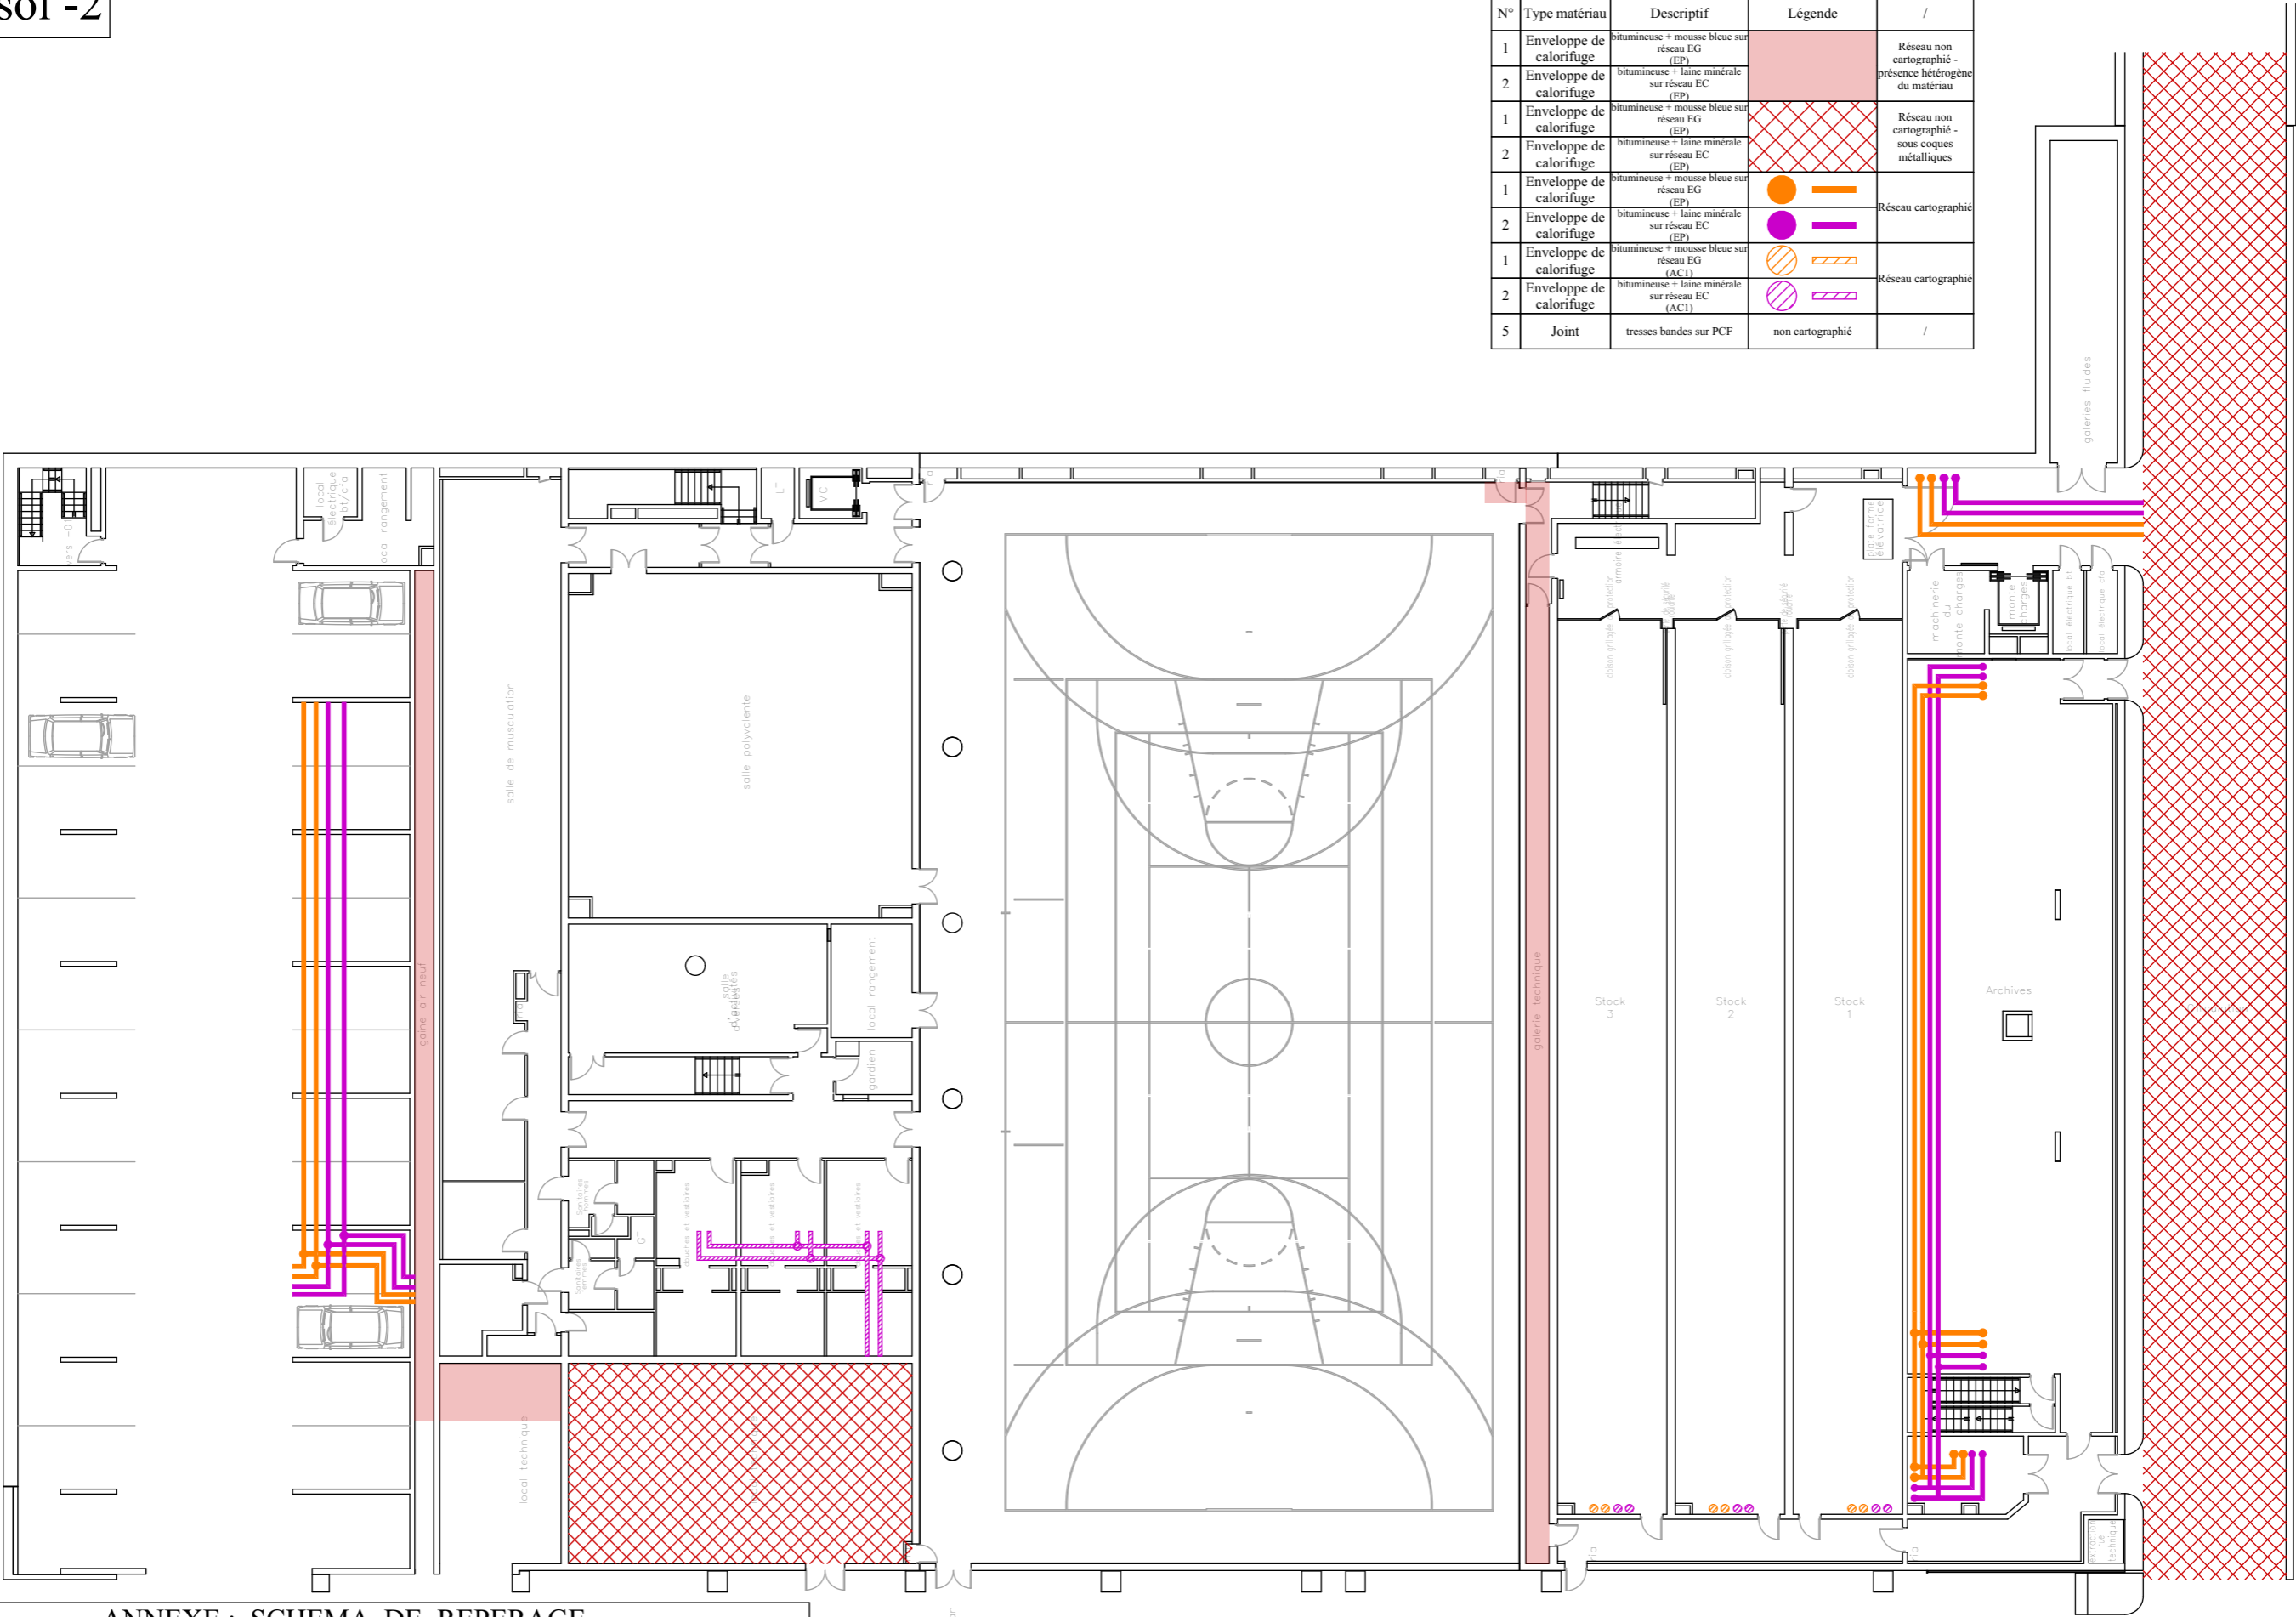
ANNEXE : SCHEMA DE REPERAGE

MATÉRIAUX ET PRODUITS CONTENANT DE L'AMIANTE				
N°	Type matériau	Descriptif	Légende	/
1	Enveloppe de calorifuge	bitumineuse + mousse bleue sur réseau EG (EP)		Réseau non cartographié - présence hétérogène du matériau
2	Enveloppe de calorifuge	bitumineuse + laine minérale sur réseau EC (EP)		
1	Enveloppe de calorifuge	bitumineuse + mousse bleue sur réseau EG (EP)		Réseau non cartographié - sous coques métalliques
2	Enveloppe de calorifuge	bitumineuse + laine minérale sur réseau EC (EP)		
1	Enveloppe de calorifuge	bitumineuse + mousse bleue sur réseau EG (EP)		Réseau cartographié
2	Enveloppe de calorifuge	bitumineuse + laine minérale sur réseau EC (EP)		
1	Enveloppe de calorifuge	bitumineuse + mousse bleue sur réseau EG (AC1)		Réseau cartographié
2	Enveloppe de calorifuge	bitumineuse + laine minérale sur réseau EC (AC1)		
5	Joint	tresses bandes sur PCF	non cartographié	/

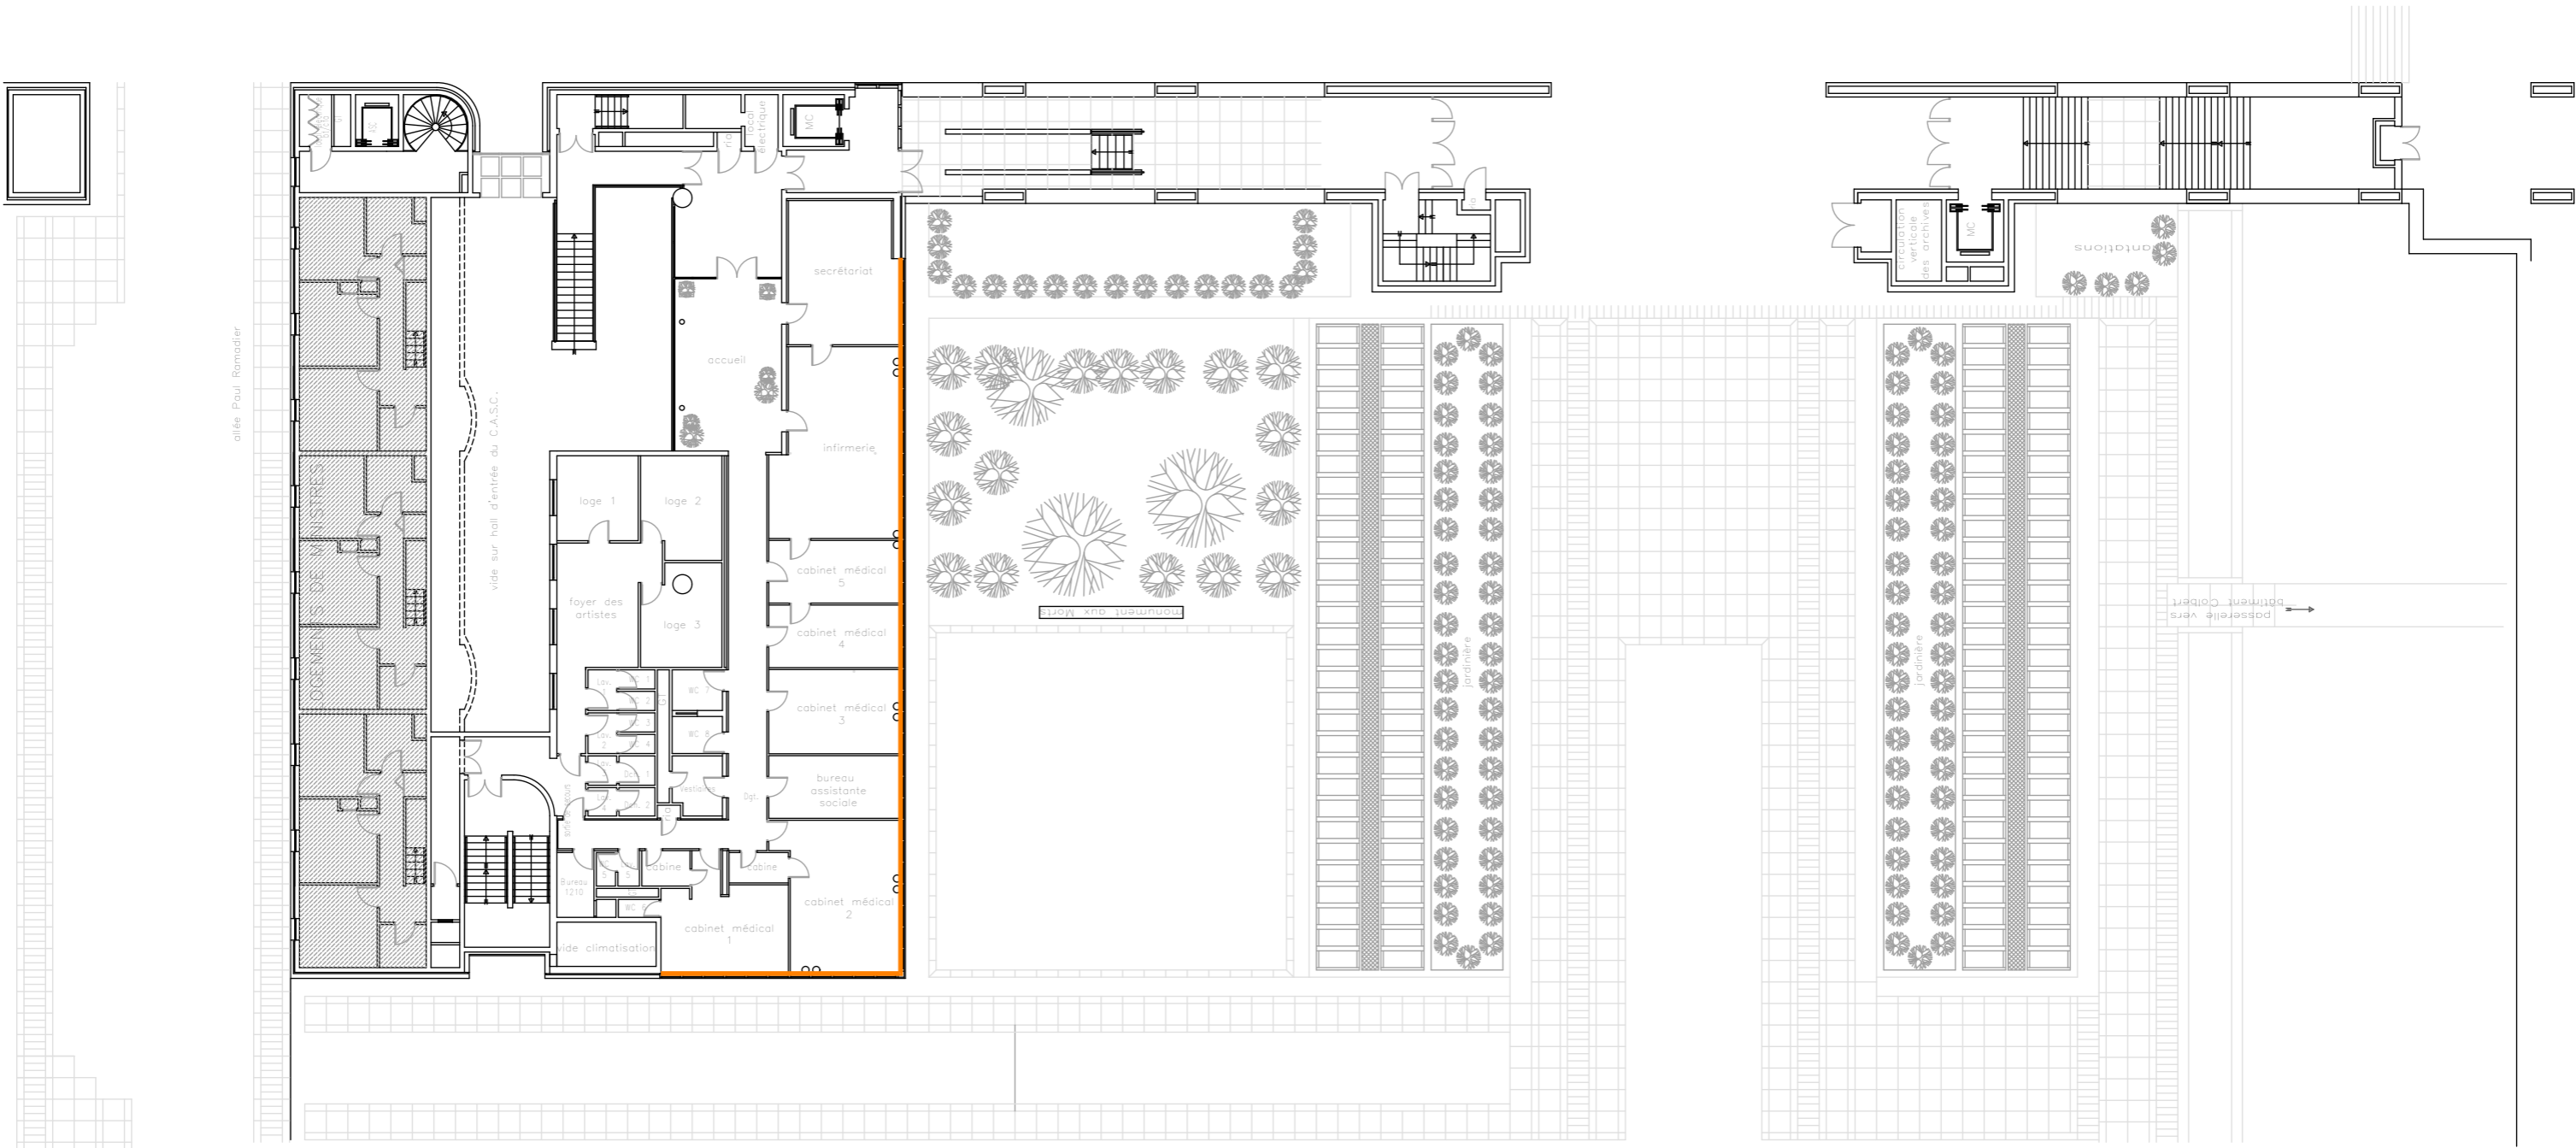
ANNEXE : SCHEMA DE REPERAGE

MATÉRIAUX ET PRODUITS CONTENANT DE L'AMIANTE				
N°	Type matériau	Descriptif	Légende	/
1	Enveloppe de calorifuge	bitumineuse + mousse bleue sur réseau EG (EP)		Réseau non cartographié - présence hétérogène du matériau
2	Enveloppe de calorifuge	bitumineuse + laine minérale sur réseau EC (EP)		
5	Joint	tresses bandes sur PCF	non cartographié	/

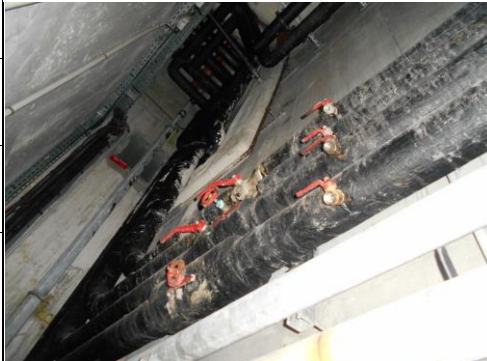
Matériau N°1 : Enveloppe de calorifuge		
Absence/Présence d'amiante	Matériau contenant de l'amiante

Type Matériau	Enveloppe de calorifuge noire bitumineuse sur calorifuge en mousse bleue (Réseaux d'eau glacée)	
Rapport de référence	Rapport de repérage N°HS/03/GDL/CBO/2601 du 22/12/2003 réalisé par DELANCOIS Gérard de la société SOCOTEC	
Réf. matériau (Dans rapport de référence)	Sans objet

Localisation	Etat conservation	Mesures réglementaires	Mesures conservatoires
<i>Localisation 1</i> <b>BAT BT-BS / RDC :</b> BUREAU D1. 130 BUREAU D1. 134 BUREAU D1. 139 DGT GALERIE TECHNIQUE L.T RÉSERVE <b>BAT BT-BS / RDD :</b> BUREAU ASSISTANTE SOCIALE CABINET MÉDICAL 1 CABINET MÉDICAL 2 CABINET MÉDICAL 3 CABINET MÉDICAL 4 CABINET MÉDICAL 5 INFIRMERIE SECRETARIAT <b>BAT BT-BS / SOUS-SOL -2 :</b> ARCHIVE CIRCULATION EMPLACEMENTS DE PARKING	Protection physique non étanche ou absence de protection physique - Matériau dégradé - Dégradation ponctuelle	EP - Evaluation périodique	Néant
<i>Localisation 2</i> <b>BAT BT-BS / SOUS-SOL -2 :</b> GALERIE TECHNIQUE 1 GALERIE TECHNIQUE 2 LOCAL TECHNIQUE 1 LOCAL TECHNIQUE 2 LOCAL TECHNIQUE 4 STOCK 1 STOCK 2 STOCK 3	Protection physique non étanche ou absence de protection physique - Matériau dégradé - Dégradation ponctuelle	AC1 – Action corrective de premier niveau	Néant

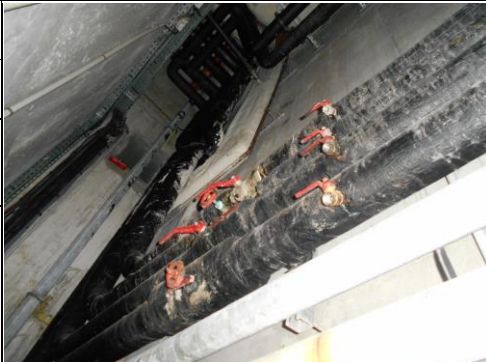
## Matériau N°2 : Enveloppe de calorifuge

Type Matériau	Enveloppe de calorifuge noire bitumineuse sur calorifuge en laine minérale. (Réseau d'eau chaude)	
Rapport de référence	Rapport de repérage N° <b>HS/03/GDL/CBO/2601</b> du 22/12/2003 réalisé par DELANCOIS Gérard de la société SOCOTEC	
Réf. matériau (Dans rapport de référence)	Sans objet

Localisation	Etat conservation	Mesures réglementaires	Mesures conservatoires
<i>Localisation 1</i> <b>BAT BT-BS / RDC :</b> BUREAU D1. 130 BUREAU D1. 134 BUREAU D1. 139 DGT GALERIE TECHNIQUE L.T RÉSERVE <b>BAT BT-BS / SOUS-SOL -1 :</b> VESTIAIRE F 1 VESTIAIRE F 2 VESTIAIRE F 3 <b>BAT BT-BS / SOUS-SOL -2 :</b> ARCHIVE CIRCULATION EMPLACEMENTS DE PARKING VESTIAIRE H 1 VESTIAIRE H 2 VESTIAIRE H 3	Protection physique non étanche ou absence de protection physique - Matériau dégradé - Dégradation ponctuelle	EP - Evaluation périodique	Néant
<i>Localisation 2</i> <b>BAT BT-BS / SOUS-SOL -2 :</b> GALERIE TECHNIQUE 1 GALERIE TECHNIQUE 2 LOCAL TECHNIQUE 1 LOCAL TECHNIQUE 2 LOCAL TECHNIQUE 4 STOCK 1 STOCK 2 STOCK 3	Protection physique non étanche ou absence de protection physique - Matériau dégradé - Dégradation ponctuelle	AC1 – Action corrective de premier niveau	Néant

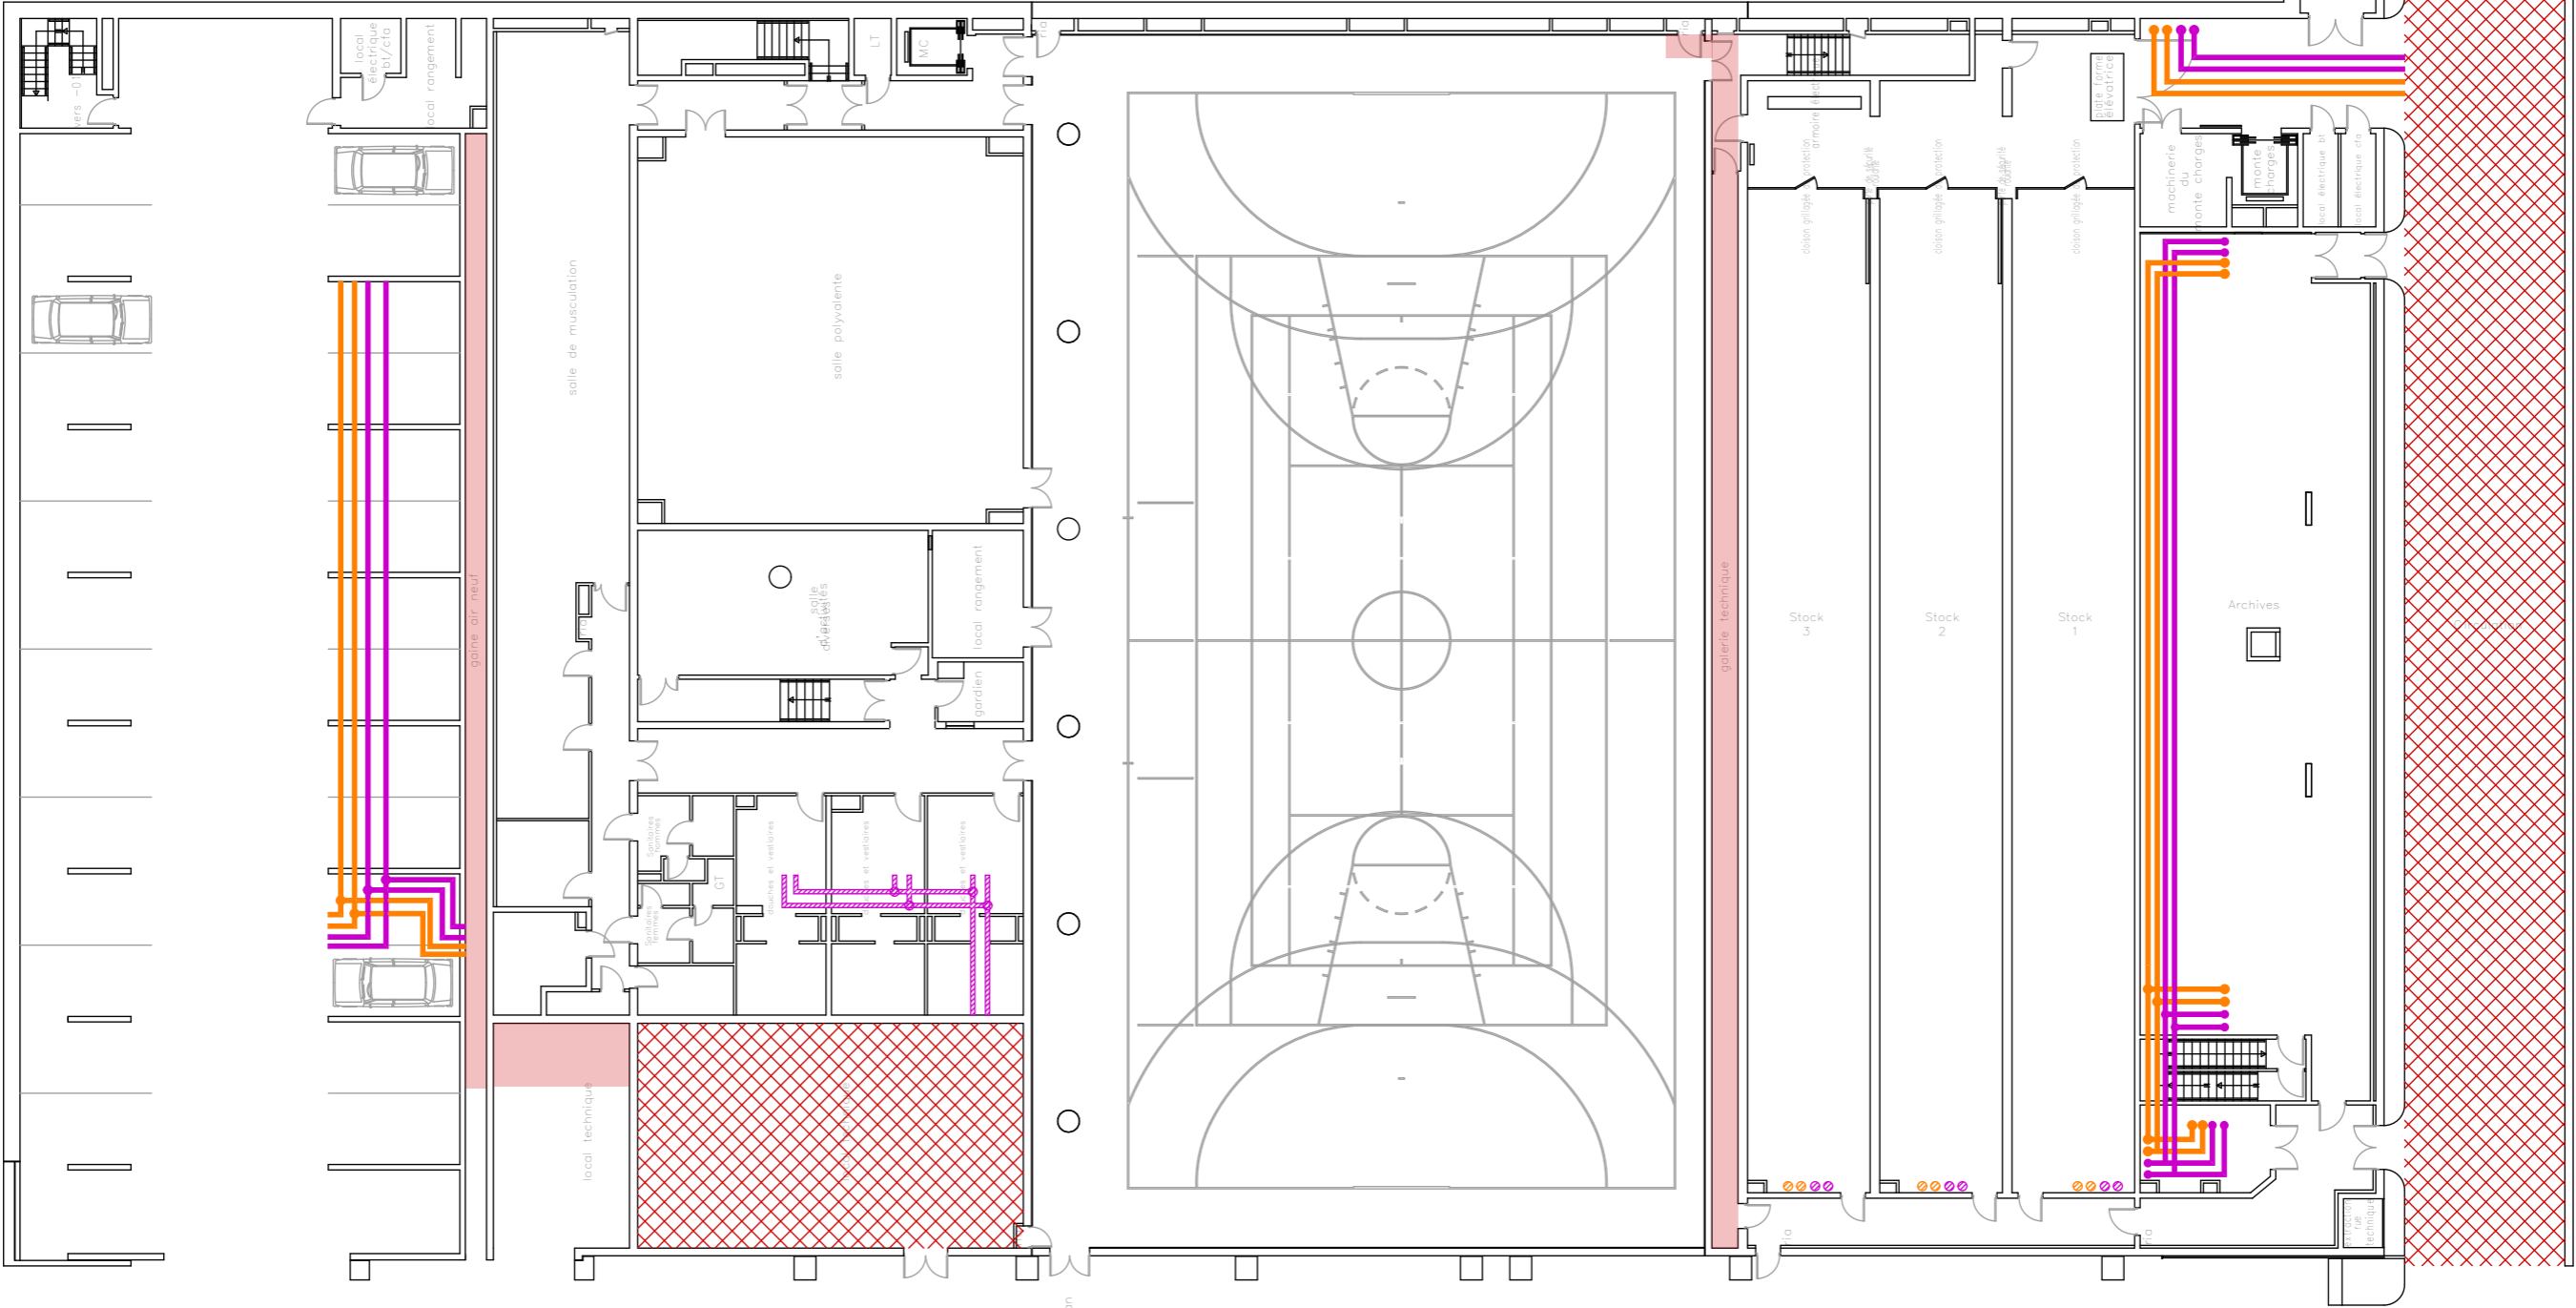
ANNEXE : SCHEMA DE REPERAGE

MATÉRIAUX ET PRODUITS CONTENANT DE L'AMIANTE				
N°	Type matériau	Descriptif	Légende	/
1	Enveloppe de calorifuge	bitumineuse + mousse bleue sur réseau EG (EP)		Réseau non cartographié - présence hétérogène du matériau
2	Enveloppe de calorifuge	bitumineuse + laine minérale sur réseau EC (EP)		
1	Enveloppe de calorifuge	bitumineuse + mousse bleue sur réseau EG (EP)		Réseau non cartographié - sous coques métalliques
2	Enveloppe de calorifuge	bitumineuse + laine minérale sur réseau EC (EP)		
1	Enveloppe de calorifuge	bitumineuse + mousse bleue sur réseau EG (EP)		Réseau cartographié
2	Enveloppe de calorifuge	bitumineuse + laine minérale sur réseau EC (EP)		
1	Enveloppe de calorifuge	bitumineuse + mousse bleue sur réseau EG (AC1)		Réseau cartographié
2	Enveloppe de calorifuge	bitumineuse + laine minérale sur réseau EC (AC1)

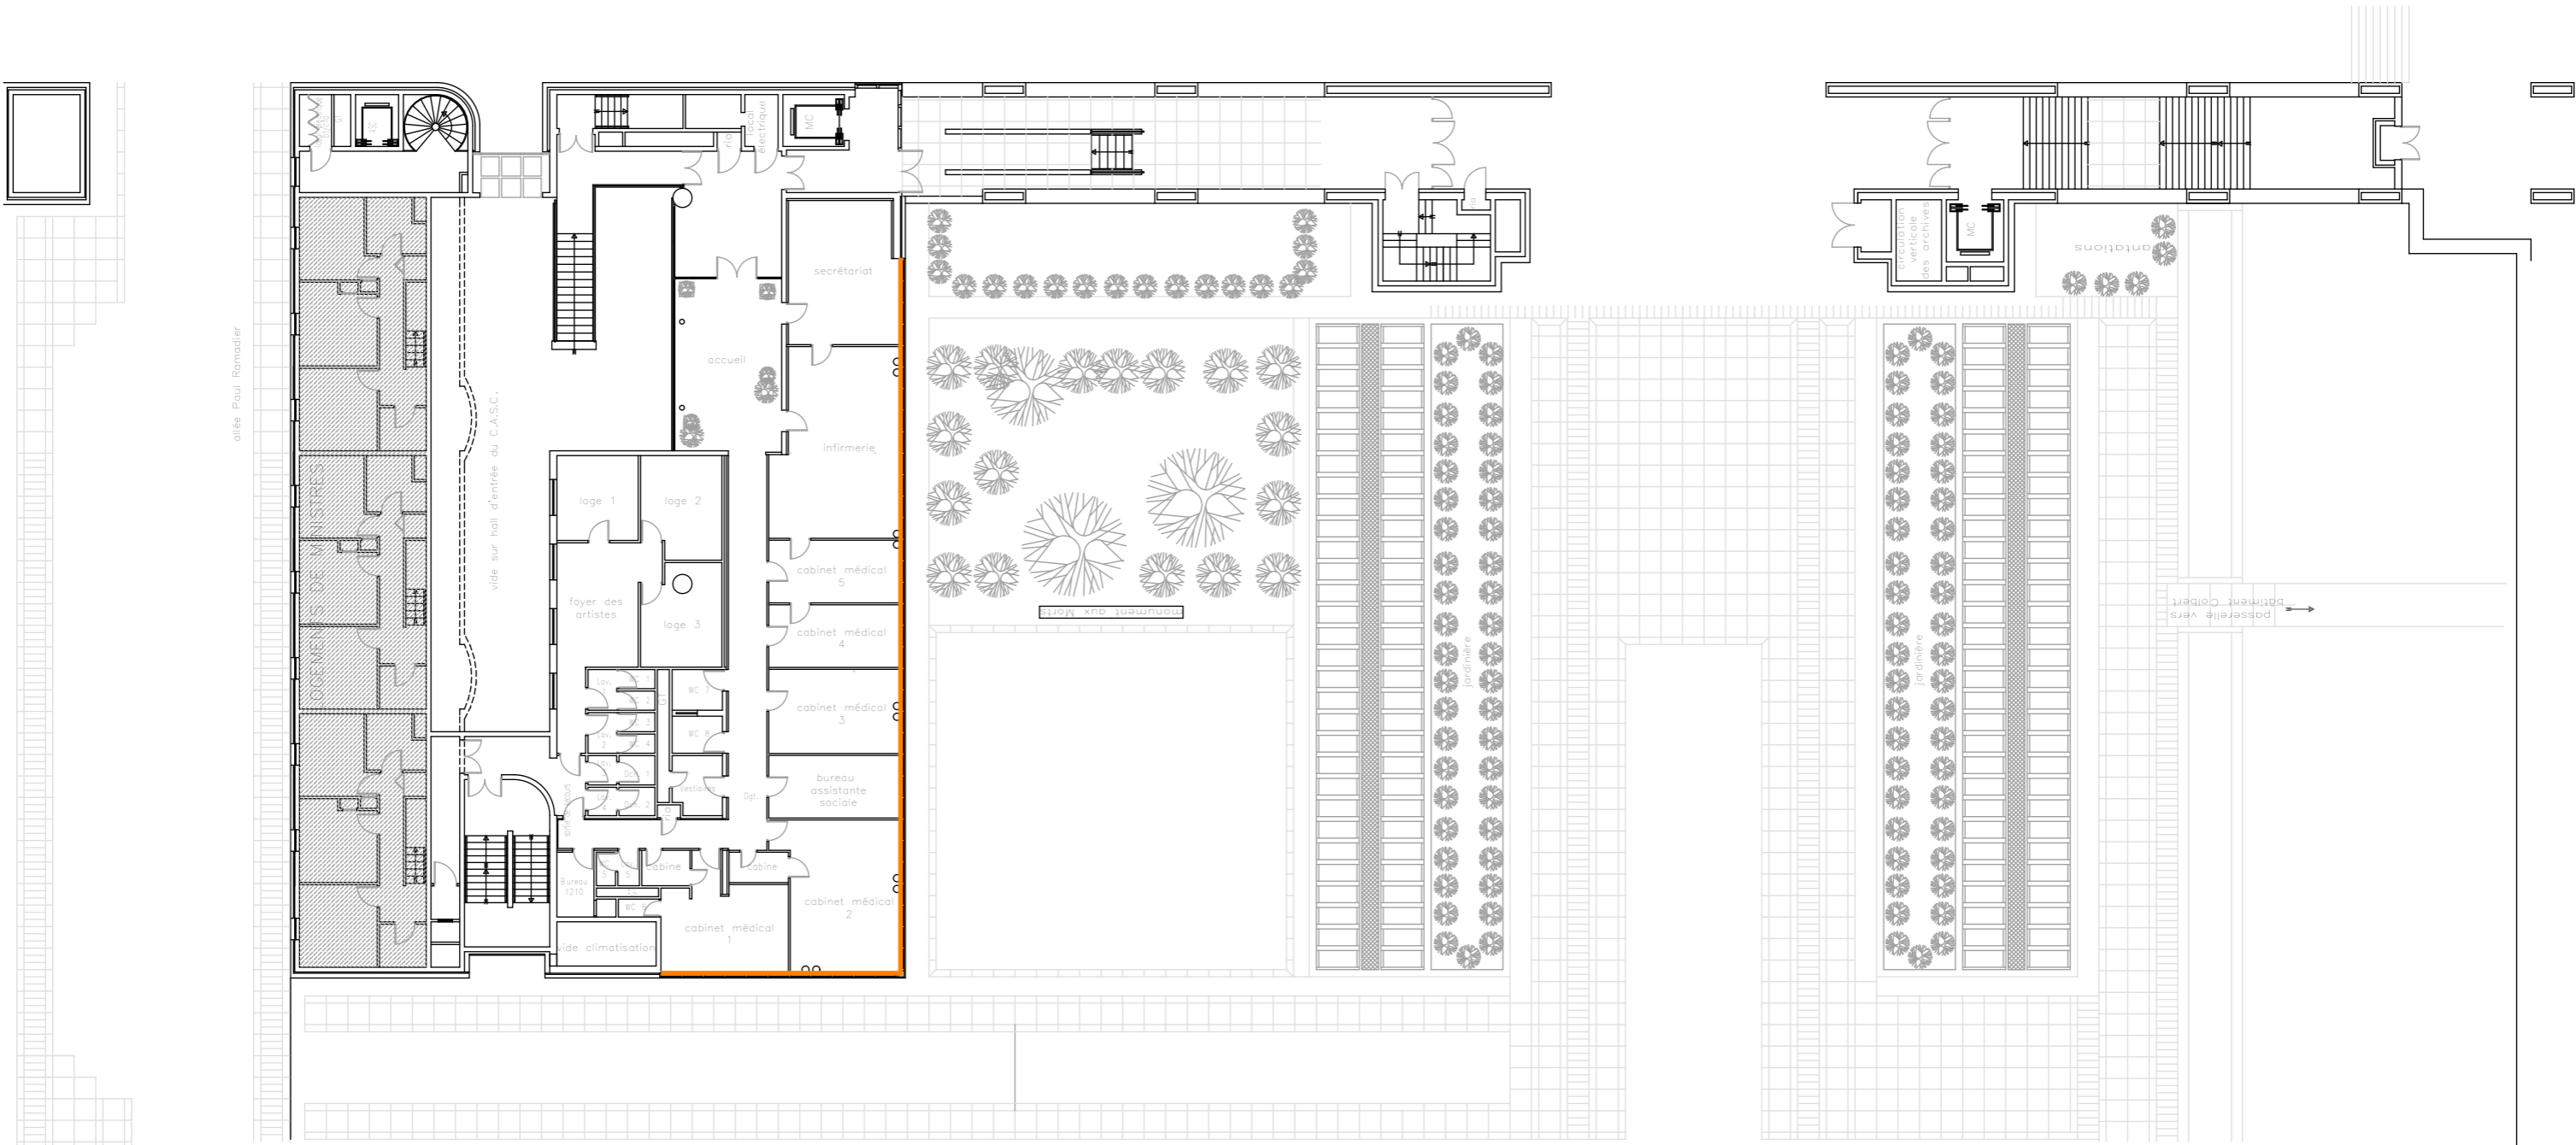
ANNEXE : SCHEMA DE REPERAGE

MATÉRIAUX ET PRODUITS CONTENANT DE L'AMIANTE				
N°	Type matériau	Descriptif	Légende	/
1	Enveloppe de calorifuge	bitumineuse + mousse bleue sur réseau EG (EP)		Réseau non cartographié -
2	Enveloppe de calorifuge	bitumineuse + laine minérale sur réseau EC (EP)		présence hétérogène du matériau

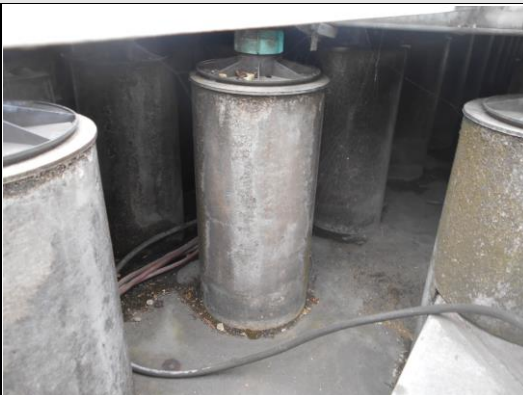
### Matériau N°1 : Accessoires fibres-ciment

Composant de la construction	Accessoires fibres-ciment Tronçons de conduit servant de support de dalles.	
Observations	Prélèvement : Procès-verbal du résultat d'analyse joint au présent rapport.

Localisation	Etat conservation	Conclusions réglementaires	Mesures conservatoires
<b>ÉLÉMENTS EXTERIEURS : TOITURE-TERRASSE</b>	Protection physique non étanche ou absence de protection physique - Matériau dégradé - Dégradation ponctuelle	EP - Evaluation périodique	Néant

ANALYSE				
Réf pré.	Emplacement pré.	Date	Couche / type produit	Résultat
AFC1-1	<b>ÉLÉMENTS EXTERIEURS : TOITURE-TERRASSE</b>	27/07/2017	Matériau dur fibreux de type fibres-ciment (gris)	<b>PRESENCE</b>

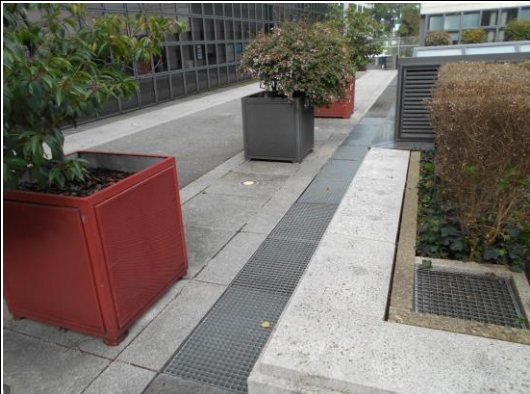
## Matériau N°2 : Accessoires fibres-ciment

Composant de la construction	Accessoires fibres-ciment en garnissage intérieur de bacs à fleurs métallique.	
Observations	Conclusion effectuée sur la base d'un précédent rapport de repérage. Rapport de repérage N° 19324-1 établi le 28/08/2017 par la société QUALITAT, matériau 1

Localisation	Etat conservation	Conclusions réglementaires	Mesures conservatoires
<b>ÉLÉMENTS EXTERIEURS : ABORDS EXTÉRIEURS</b>	Protection physique non étanche ou absence de protection physique - Matériau non dégradé	EP - Evaluation périodique	NEANT

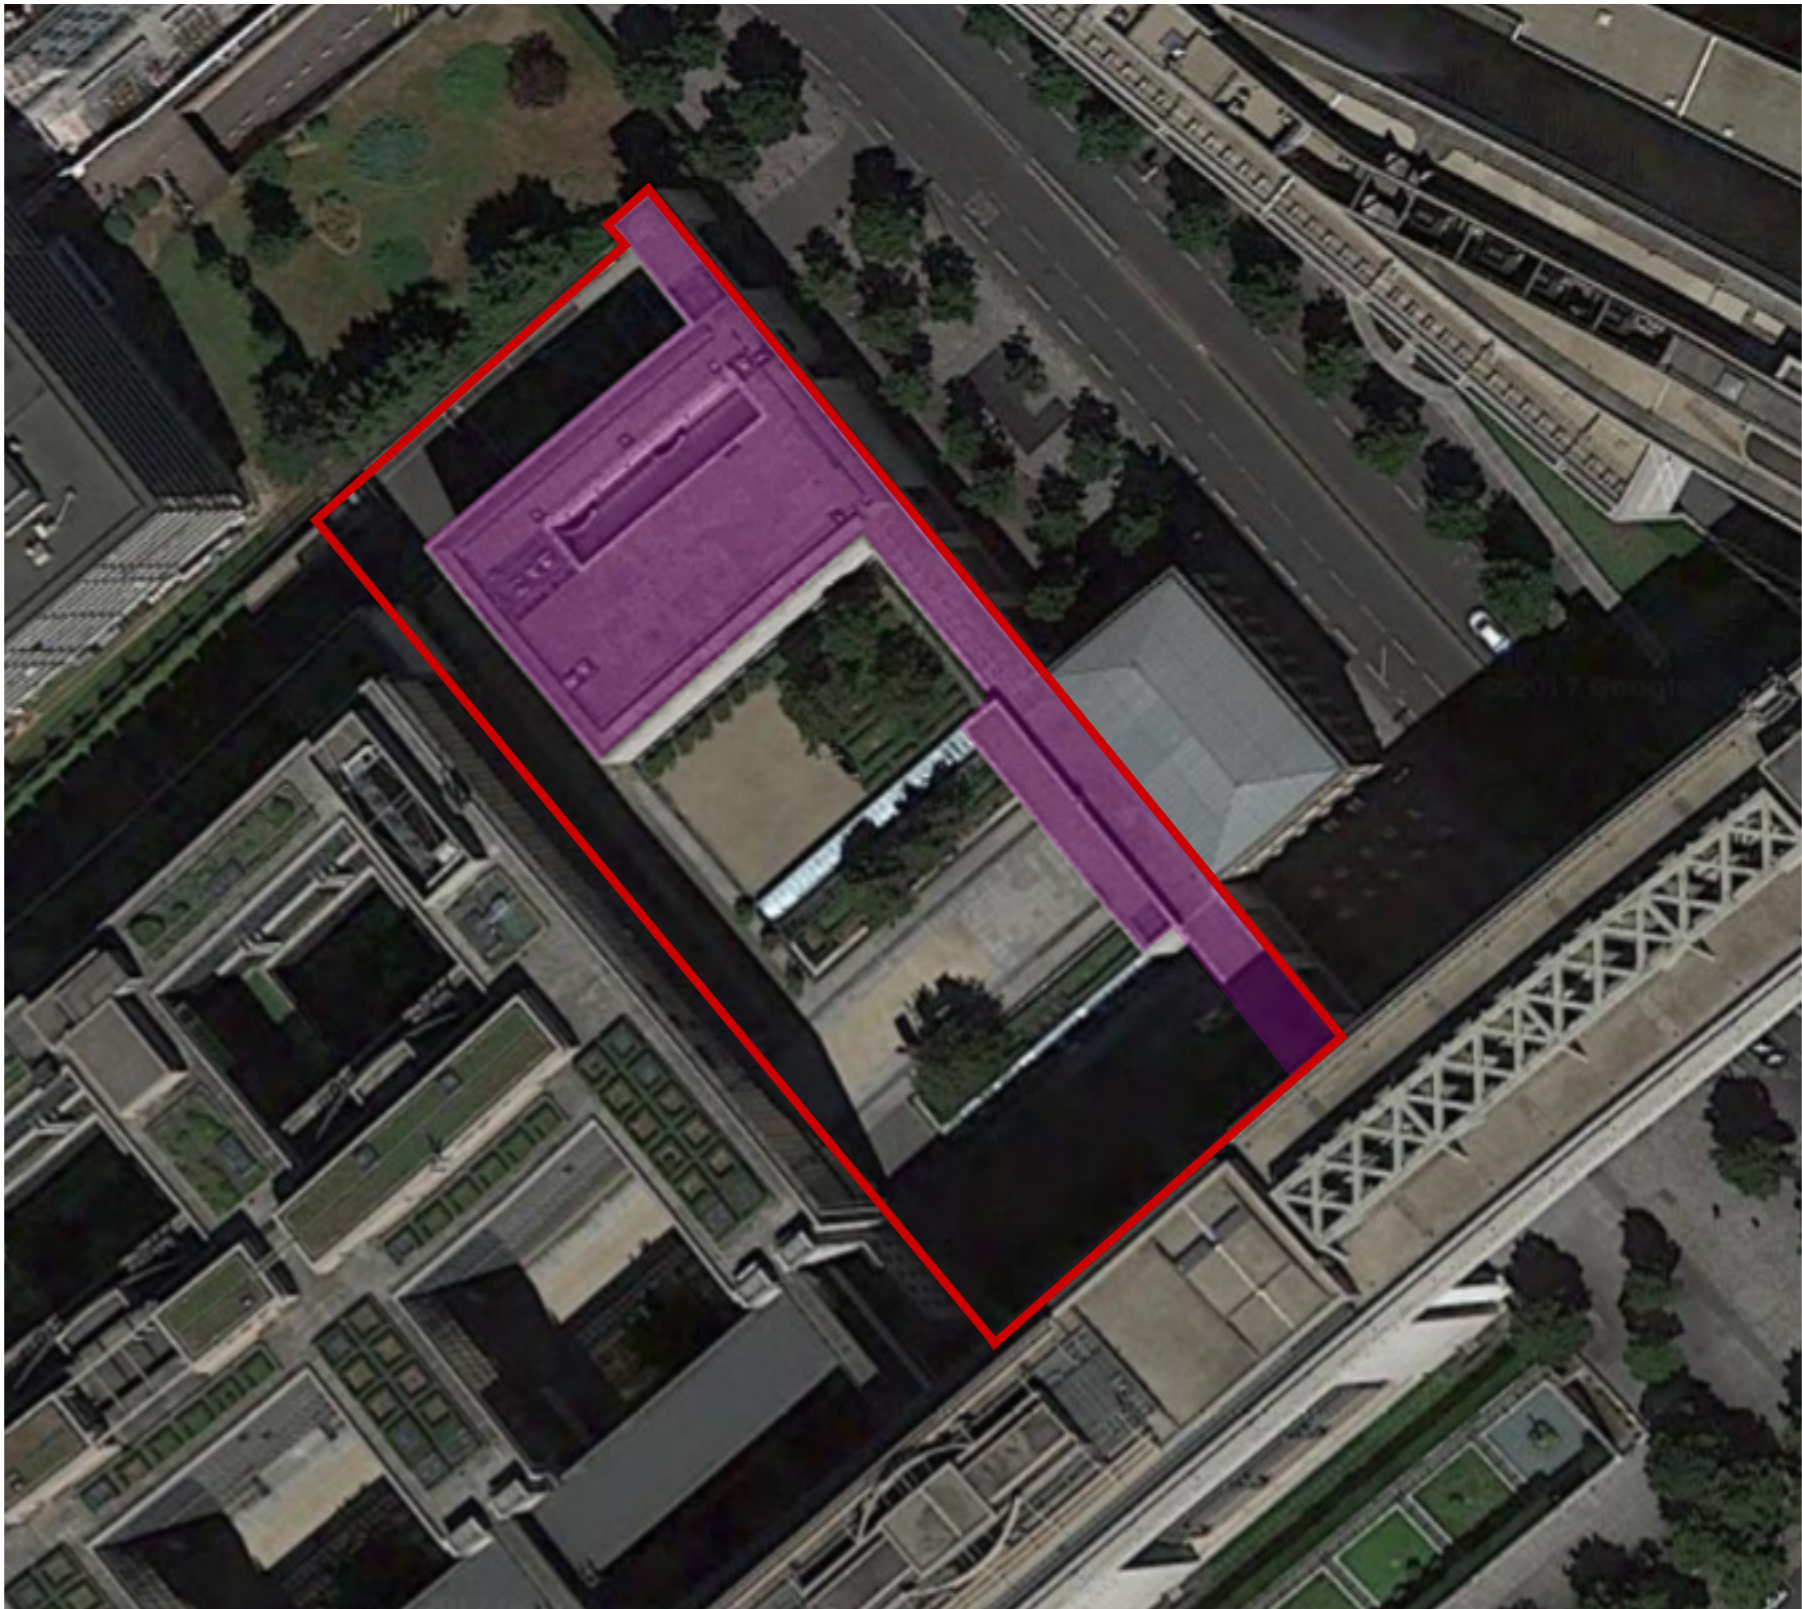
ANNEXE : SCHEMA DE REPERAGE

N°	Type matériau	Descriptif	Légende
2	Accessoire fibres-ciment	Bacs à fleurs (EP)

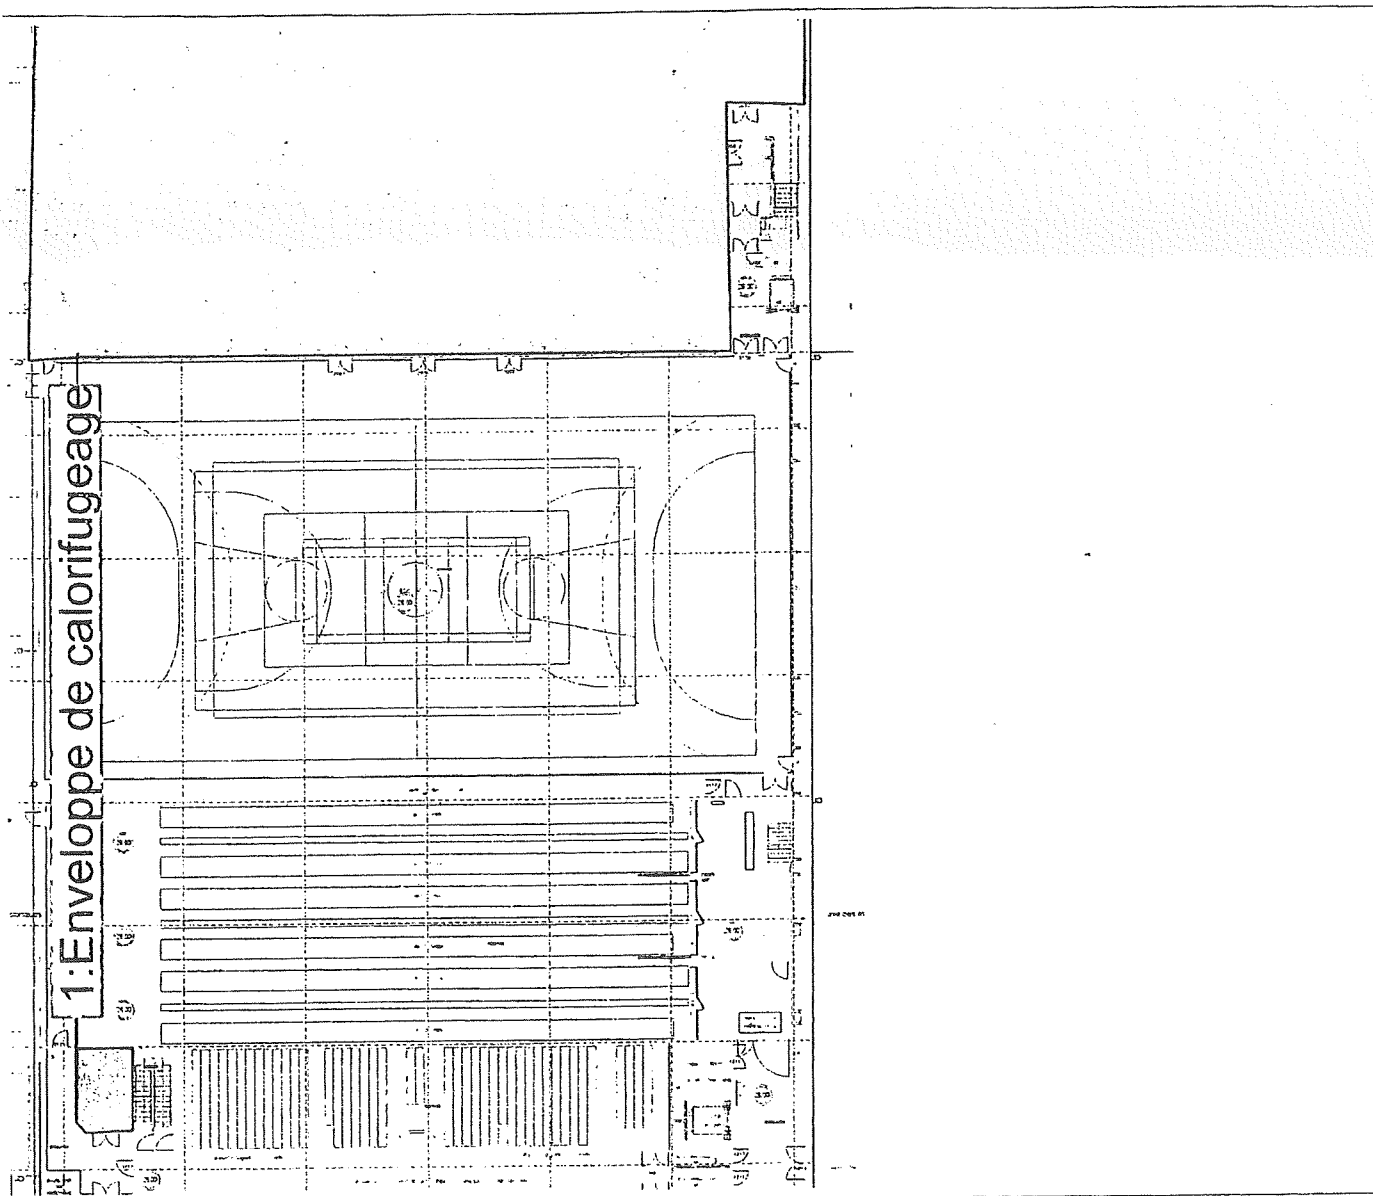
Intérieur -2 : Sous-sol

1 : Enveloppe de calorifugeage noire + mousse bleue - Présence d'amiante accessible - Bon état de conservation:

Localisation : Toute distribution tuyauterie

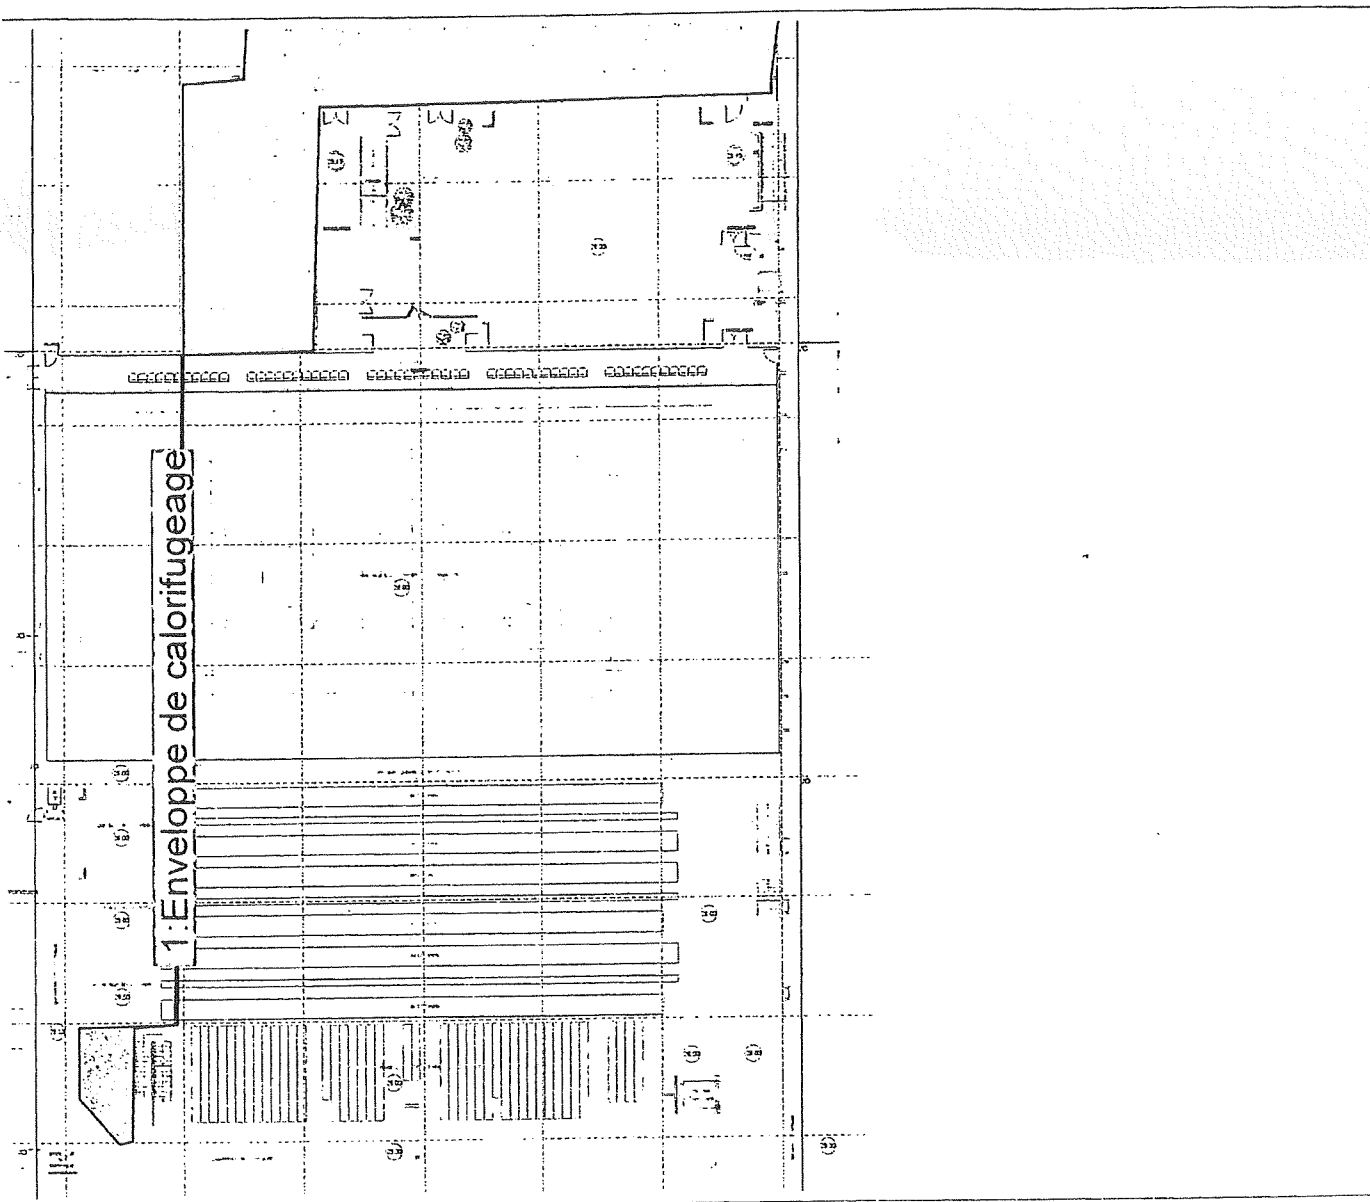
Intérieur -1 : Sous-sol

1 : Enveloppe de calorifugeage noire + mousse bleue - Présence d'amiante accessible - Bon état de conservation:

Localisation : Toute distribution tuyauterie
