## DOSSIER TECHNIQUE AMIANTE

IDENTIFICATIONS		
Référence DTA	19325-2	BON DE COMMANDE : 1508126744
Adresse du site	120/139, rue de Bercy 75012 PARIS	
Type	Immeuble de bureaux	
Localisation	Bâtiment : BT-BS	Etage : R-2, R-1, RDC, RDD, R+1, R+2 et R+3
Date de construction / Date de permis de construire	Non communiquée	
Date d'édition DTA	21/09/2017

QUALITAT Expertises	Dossier Technique Amiante – 19325 - 2
Immeuble de bureaux – Actif : BT-BS 120/139, rue de Bercy 75012 PARIS

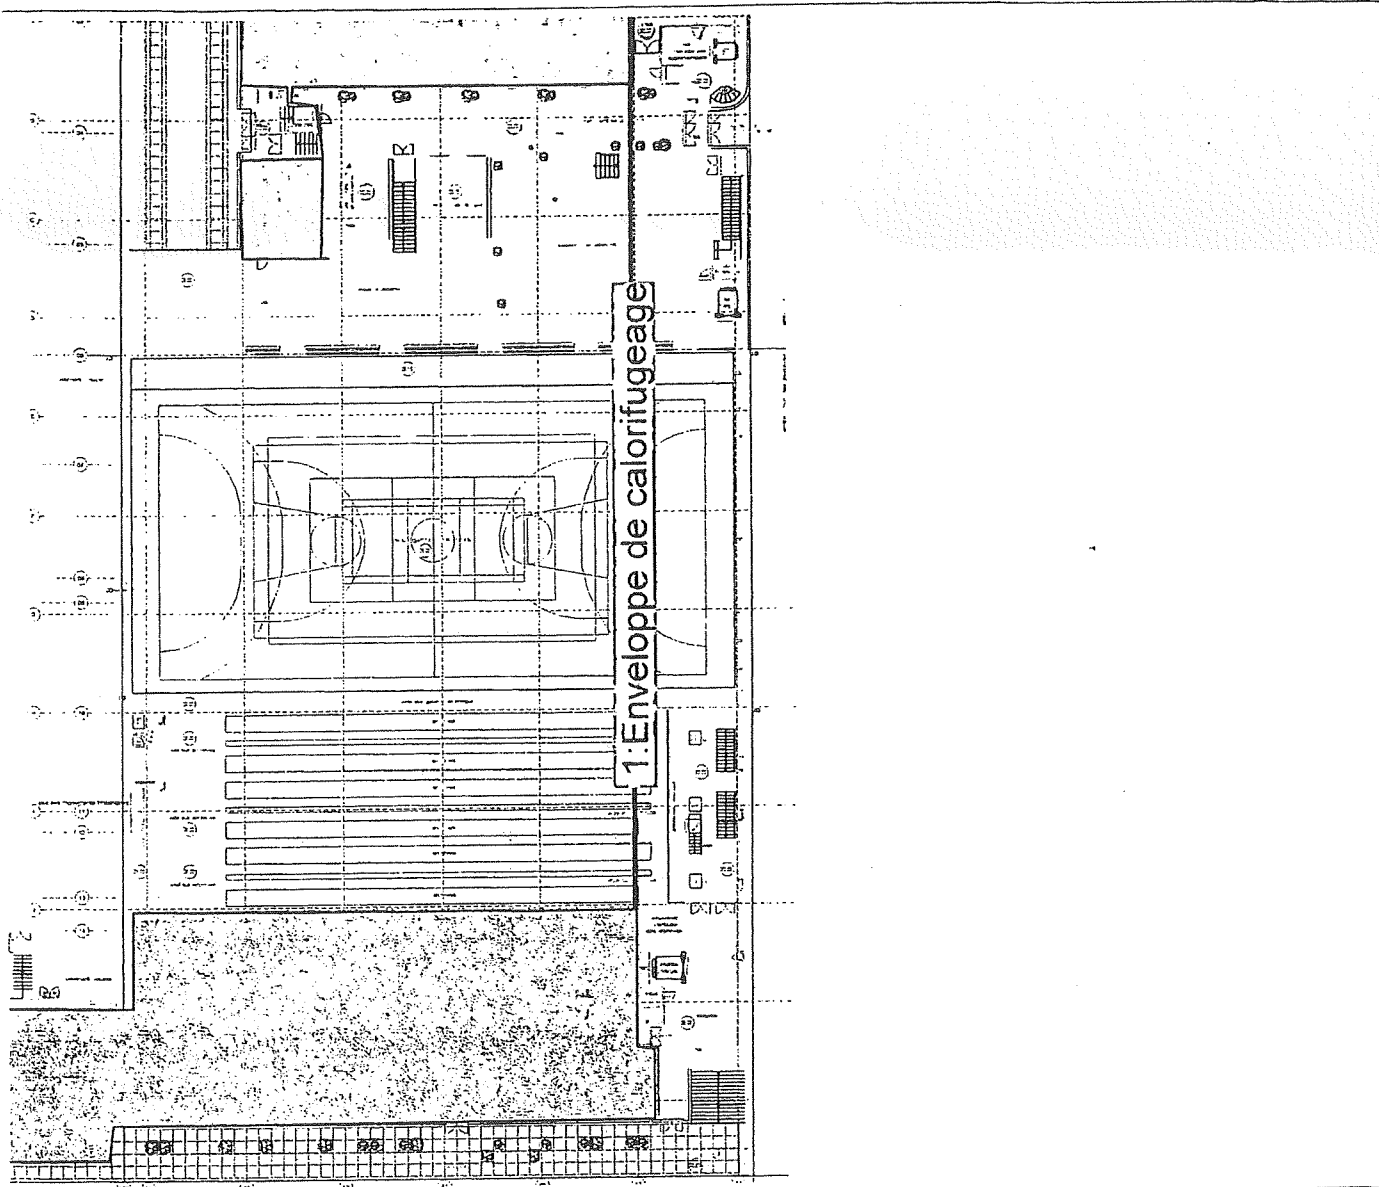
Intérieur 0 : Rdc

1 : Enveloppe de calorifugeage noire + mousse bleue - Présence d'amiante accessible - Bon état de conservation:

Localisation : Toute distribution tuyauterie

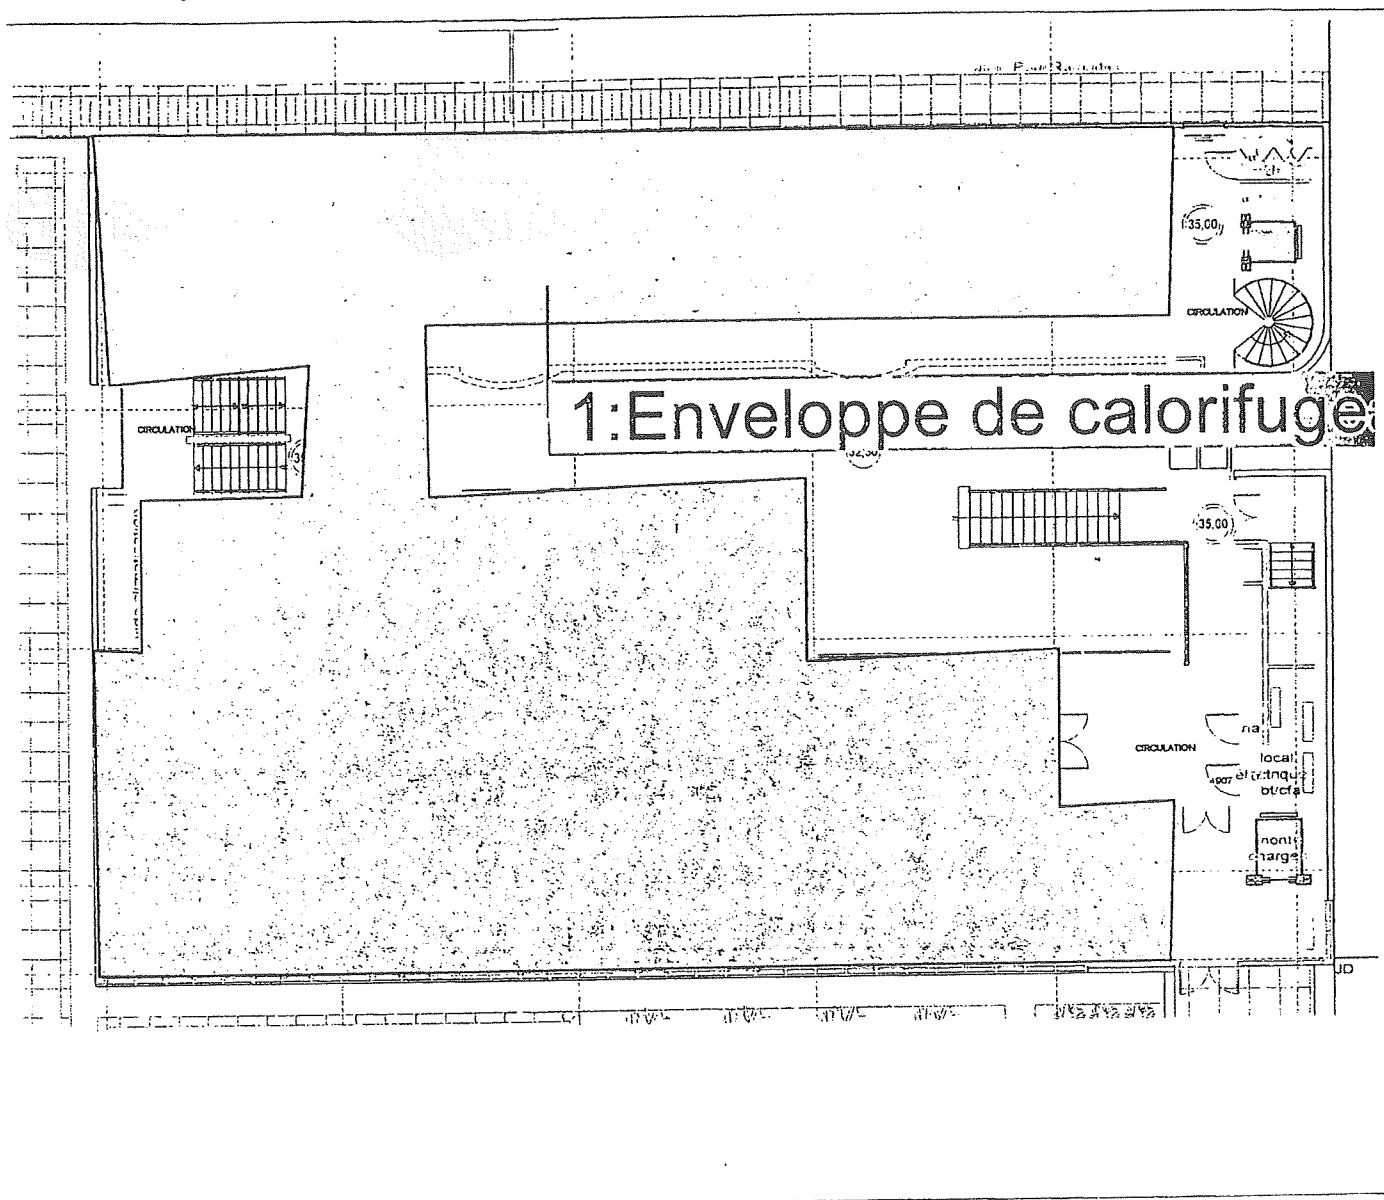
Intérieur 1 : Etage

1 : Enveloppe de calorifugeage noire + mousse bleue - Présence d'amiante accessible - Bon état de conservation:

Localisation : Toute distribution tuyauterie

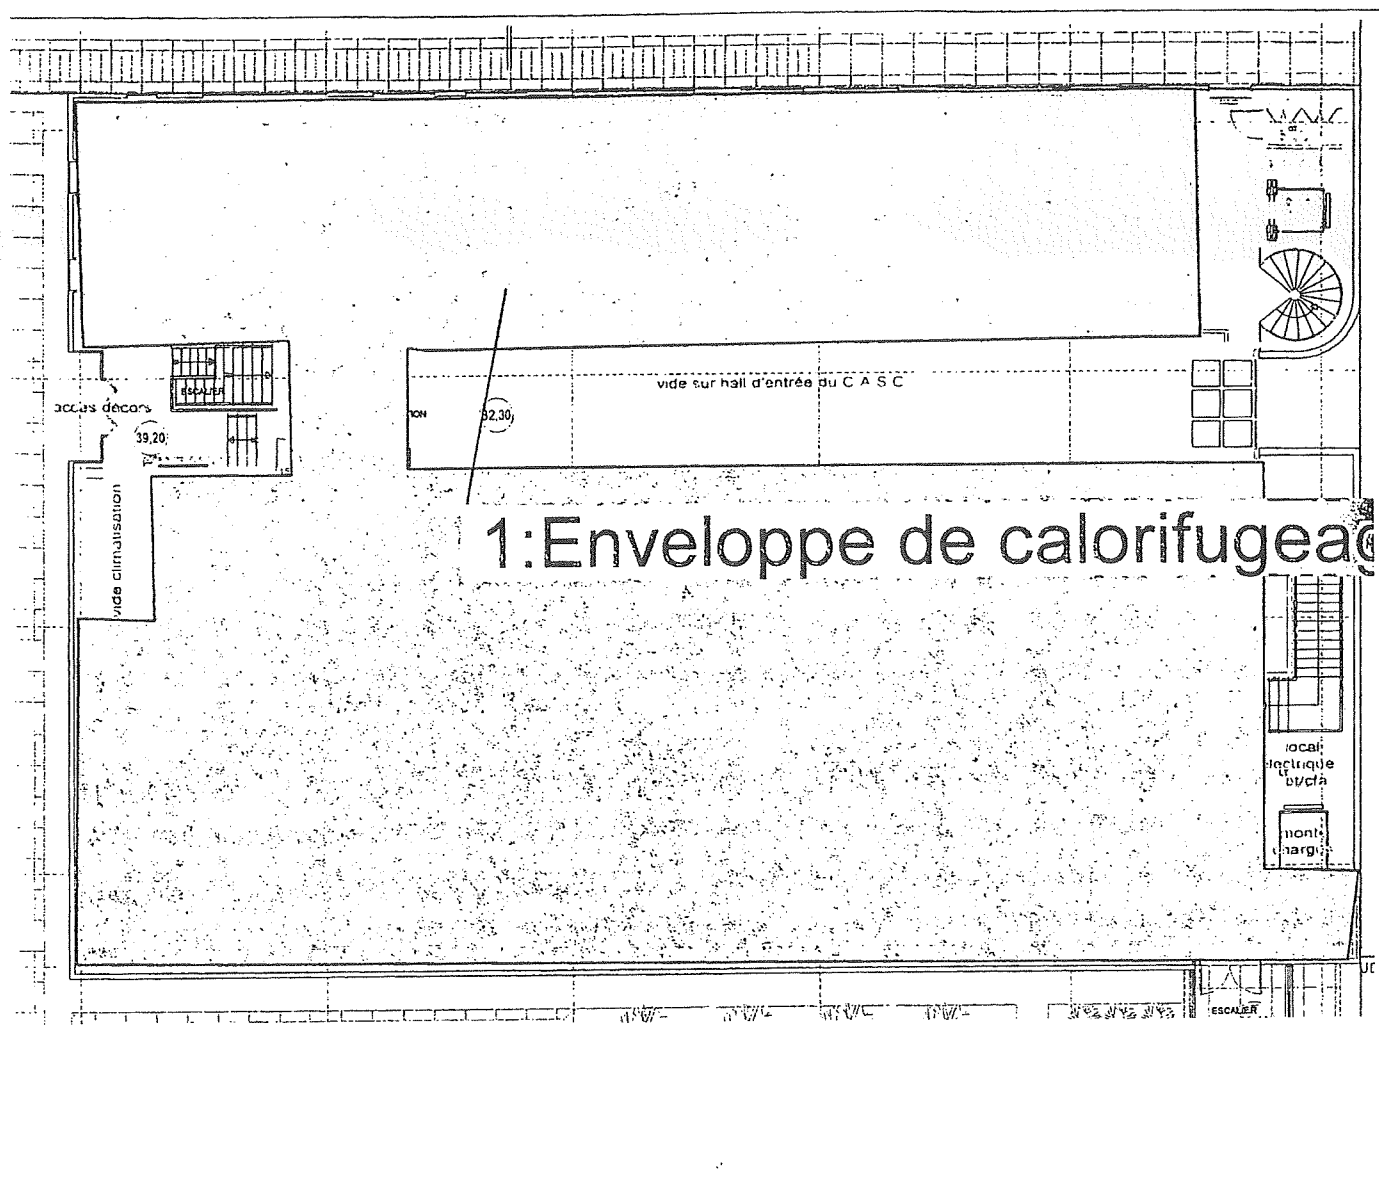
Intérieur 2 : Etage

1 : Enveloppe de calorifugeage noire + mousse bleue - Présence d'amiante accessible - Bon état de conservation:

Localisation : Toute distribution tuyauterie

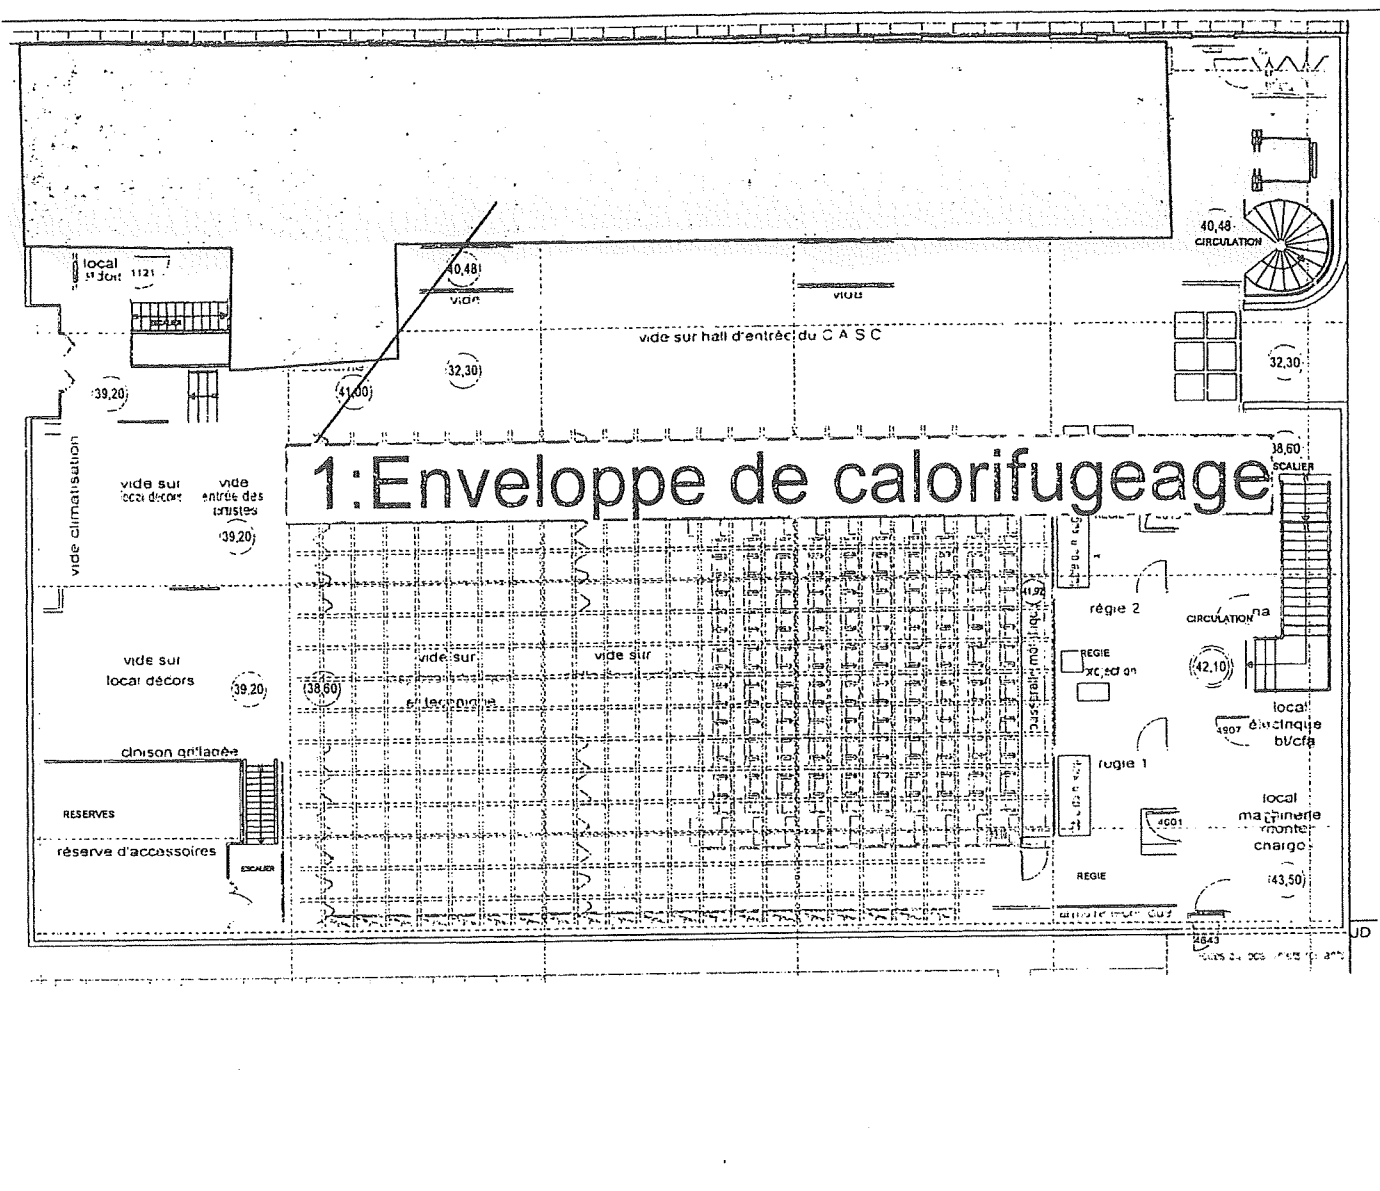
Intérieur 3 : Etage

1 : Enveloppe de calorifugeage noire + mousse bleue - Présence d'amiante accessible - Bon état de conservation:
