DOSSIER TECHNIQUE AMIANTE

Référence DTA	19326-2	BON DE COMMANDE : 1508126744
Adresse du site	120/139, rue de Bercy 75012 PARIS	
Type	Immeuble de bureaux	
Etendue de la mission	Ensemble du bâtiment BC - BM	
Locaux annexes	Néant	
Date de construction / Date de permis de construire	Décennie 1980	
Date d'édition DTA	19/09/2017

QUALITAT Expertises	Dossier Technique Amiante – 19326 - 2
Immeuble de bureaux – Bâtiment BC-BM 120/139, rue de Bercy 75012 PARIS

QUALITAT Expertises	Rapport de repérage amiante en vue de la constitution du DTA – 19326 - 1
Immeuble de bureaux – Bâtiment BC-BM 139, rue de Bercy 75012 PARIS	11/16

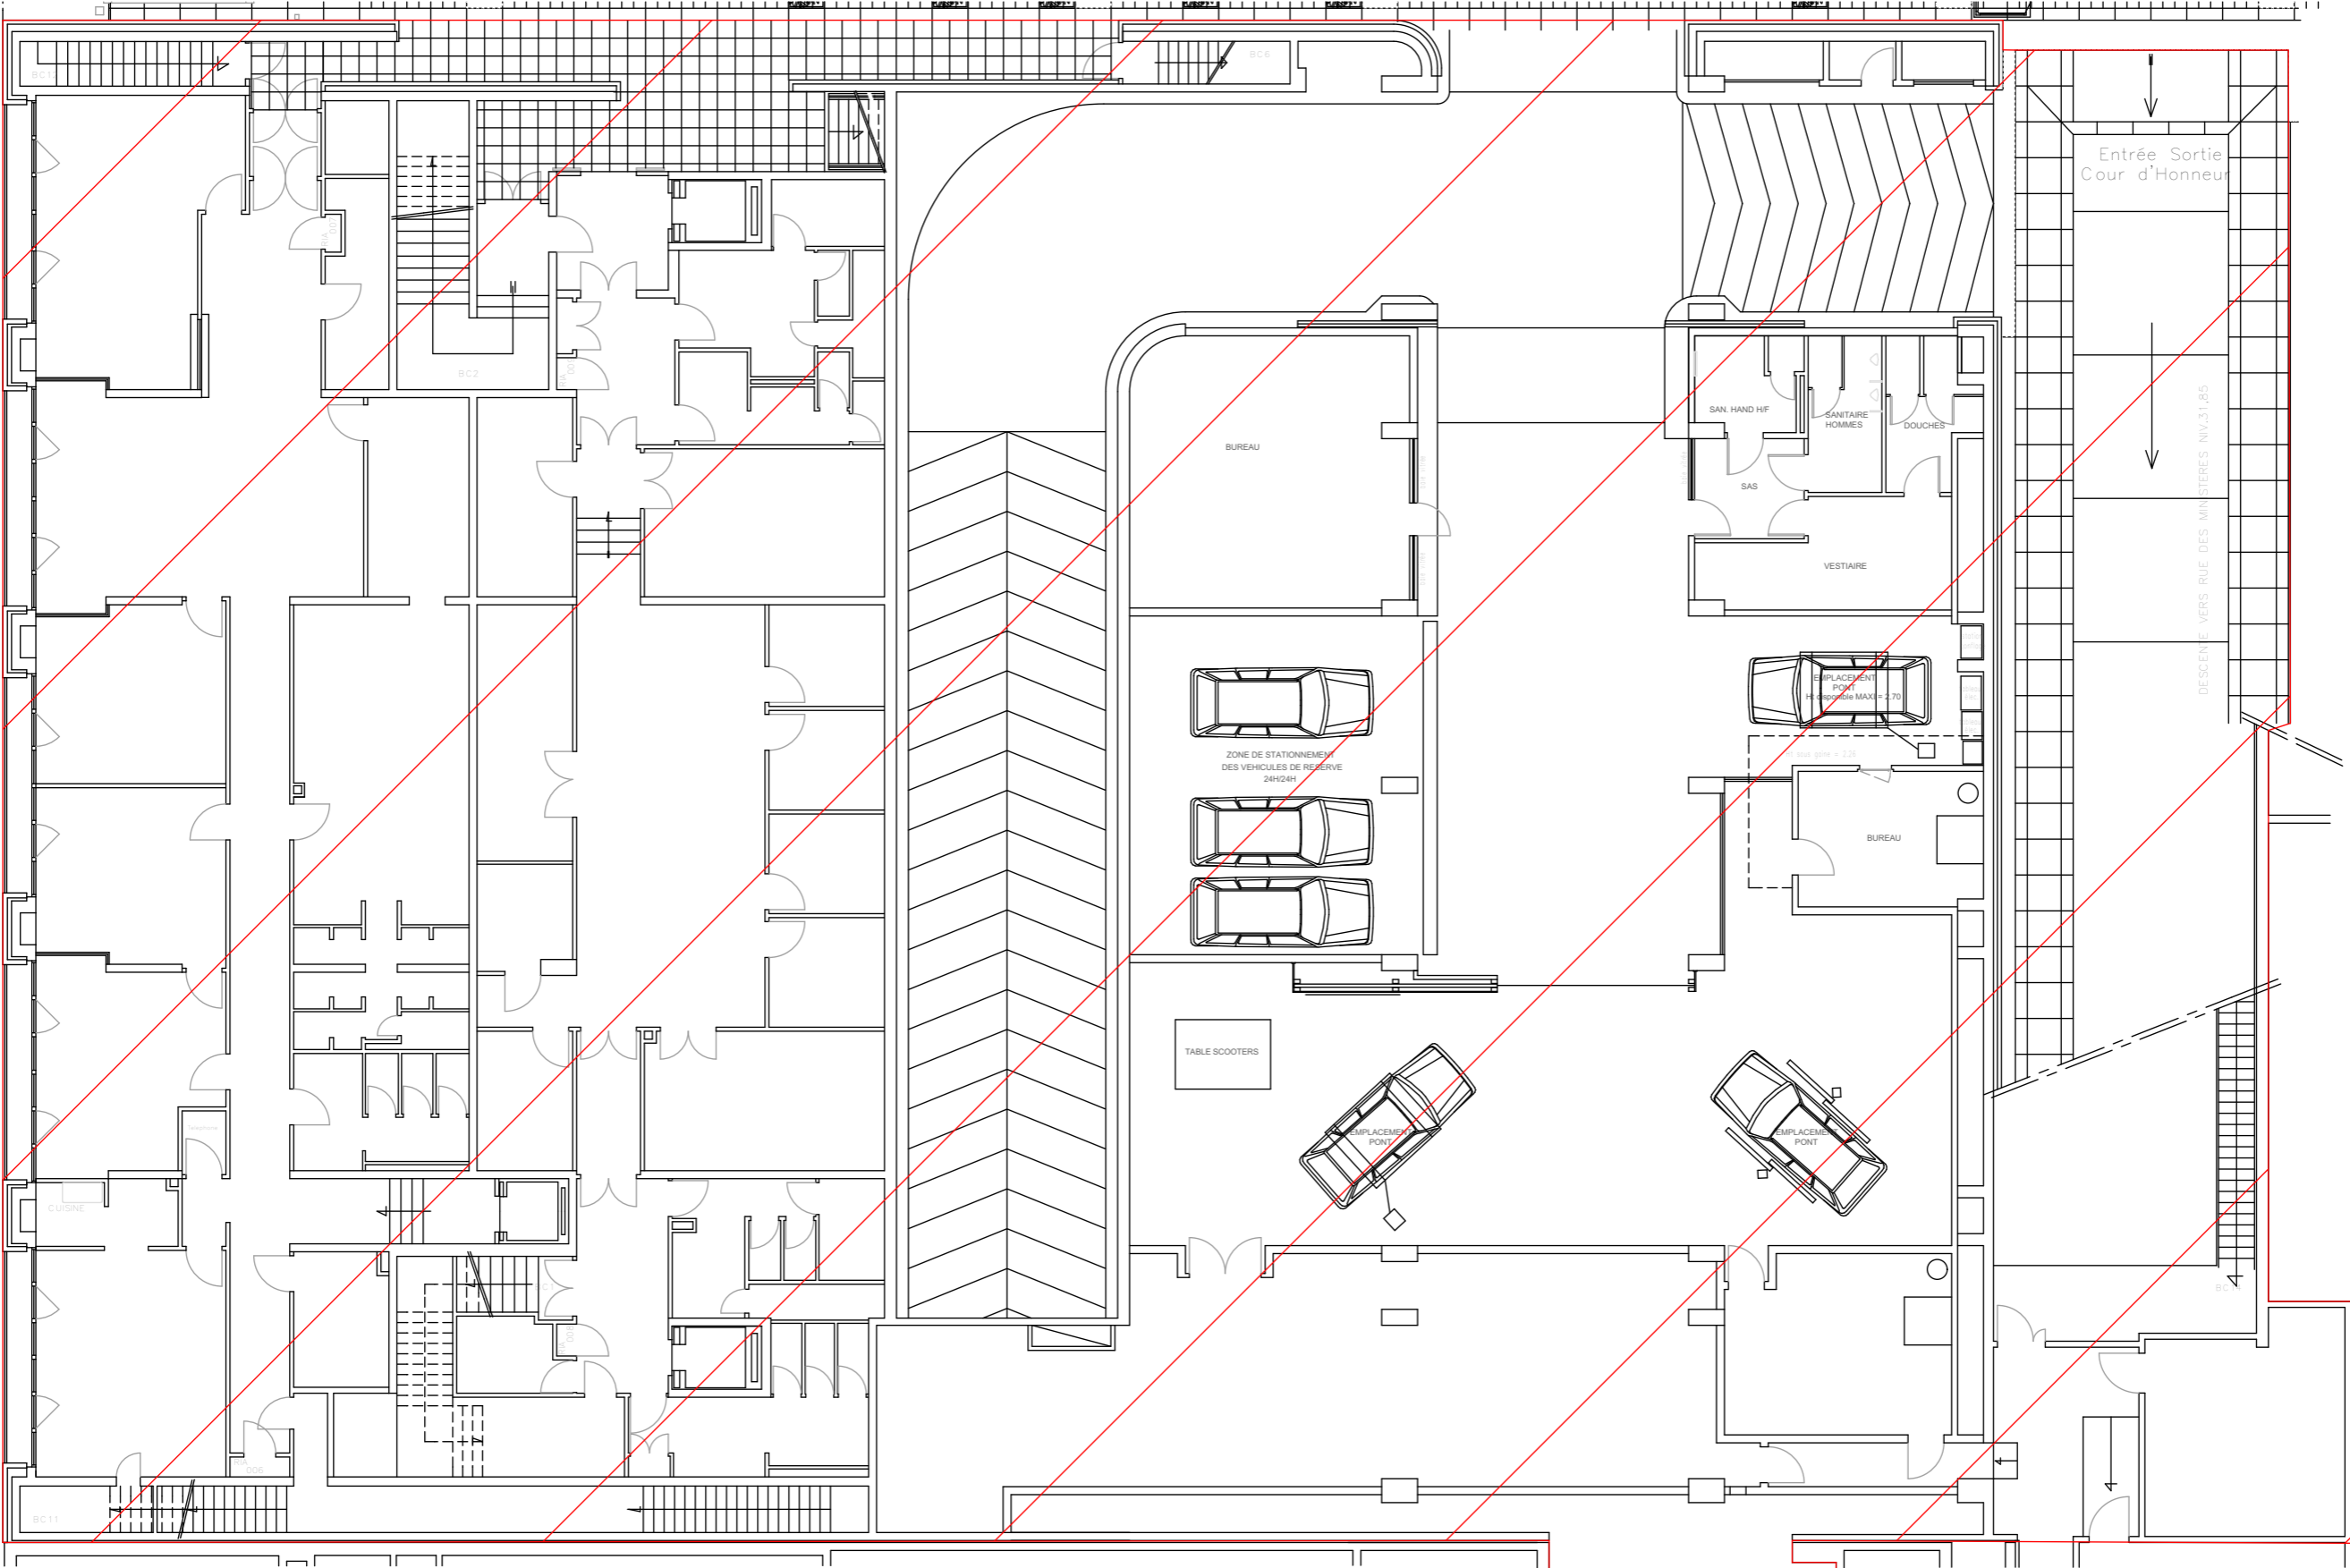
ANNEXE : SCHEMA DE REPERAGE

5	Joint	tresse coupe-feu	non localisé

N°	Type matériau	Descriptif	Légende
1	Enveloppe de calorifuge	bitumineuse sur réseaux d'eau glacée et d'eau chaude chauffage (EP)	
5	Joint	tresse coupe-feu	non localisé

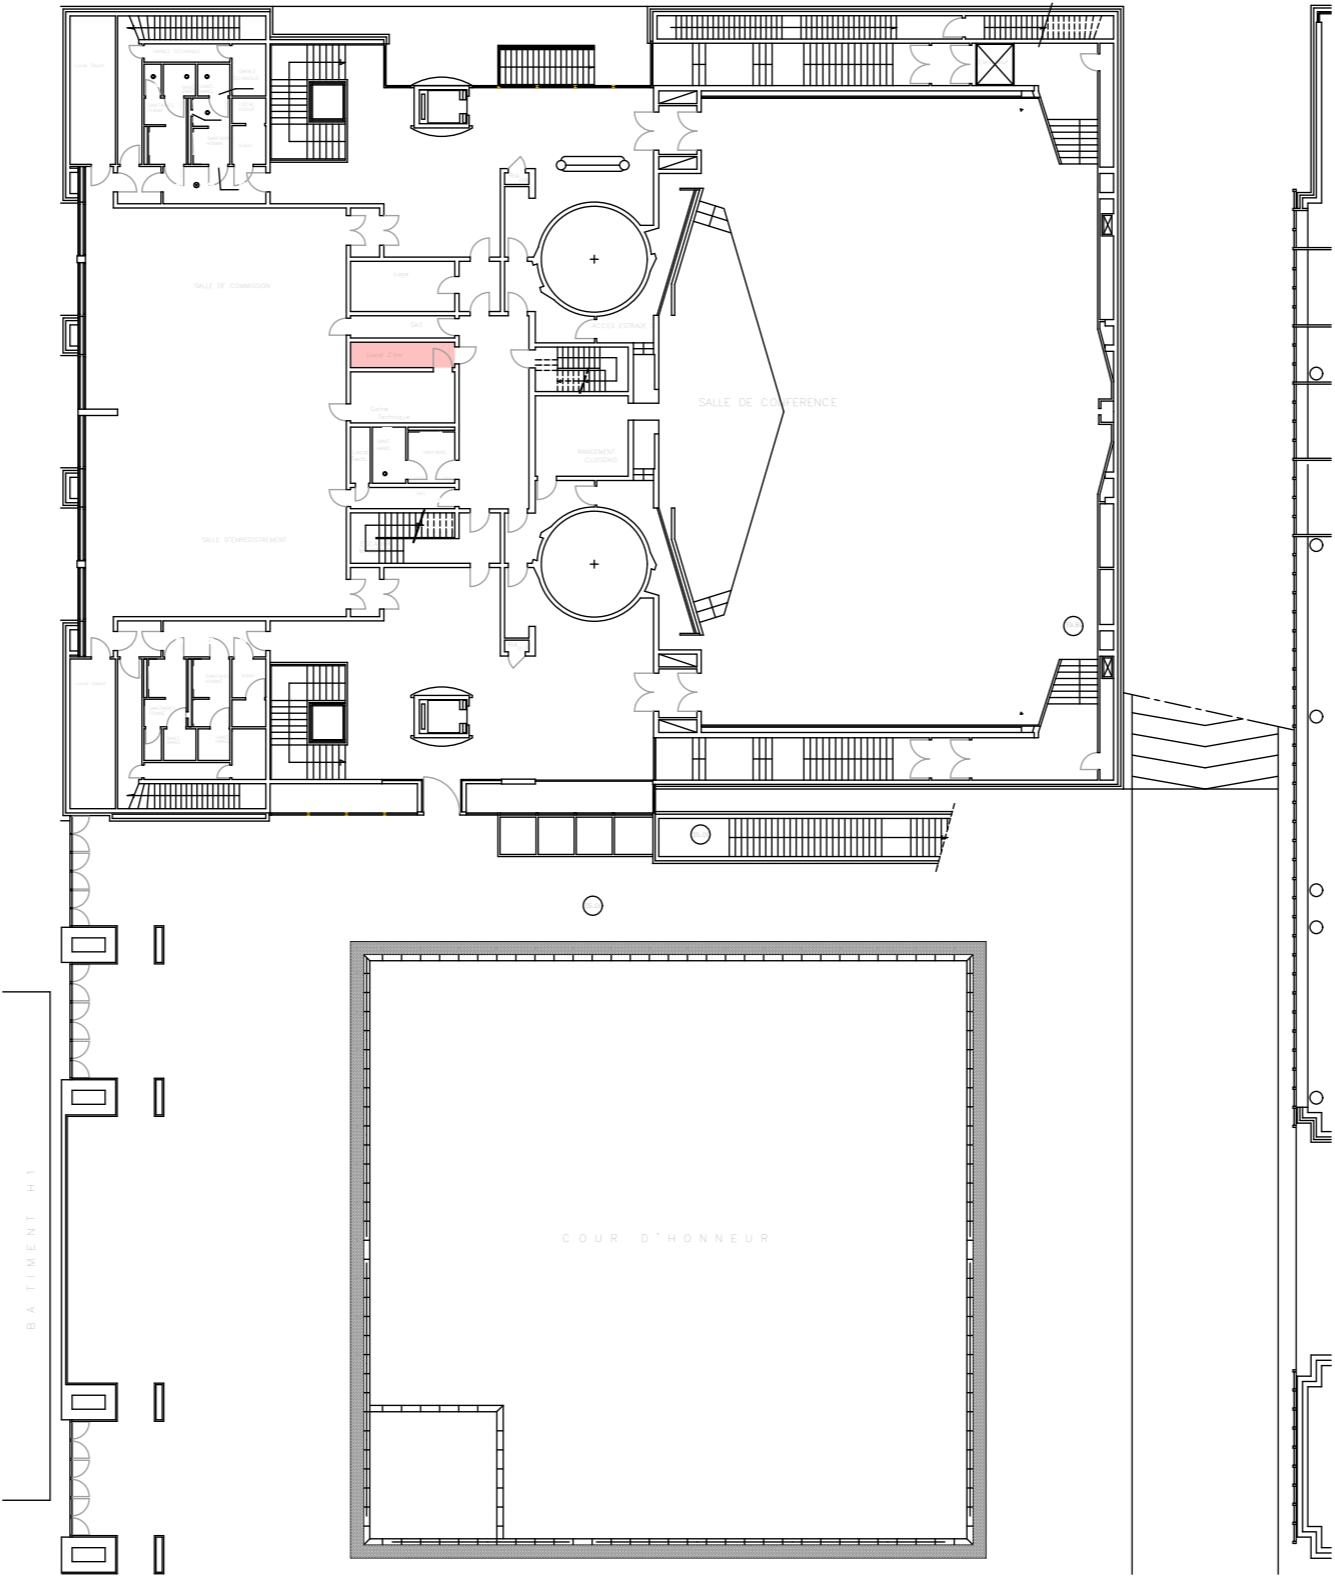
ANNEXE : SCHEMA DE REPERAGE

MATÉRIAUX ET PRODUITS CONTENANT DE L'AMIANTE			
N°	Type matériau	Descriptif	Légende
1	Enveloppe de calorifuge	bitumineuse sur réseaux d'eau glacée et d'eau chaude chauffage(AC2)	
5	Joint	tresse coupe-feu	non localisé

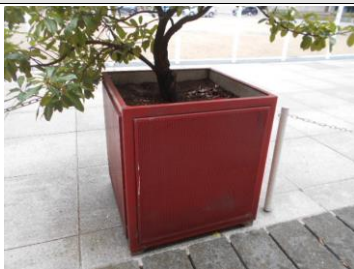
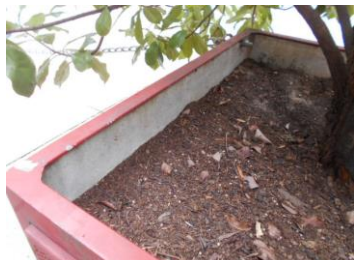
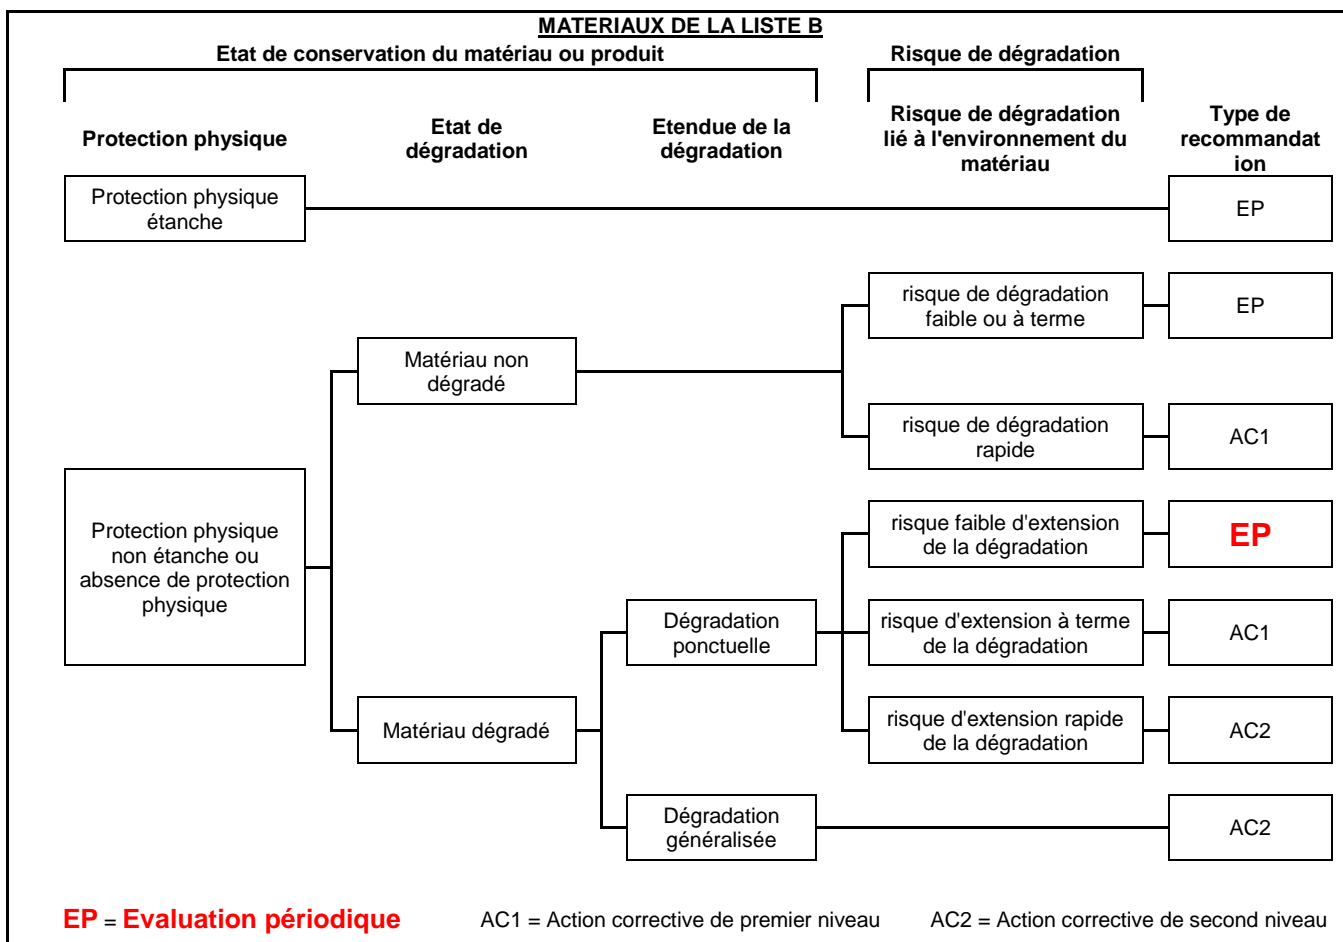
Matériau N°1 : Accessoires fibres-ciment

Absence/Présence d'amiante	Matériau contenant de l'amiante

Composant de la construction	Accessoires fibres-ciment - plaques fibreuses grises en garnissage intérieur de bacs à fleurs métalliques	
Observations	<p>Conclusion effectuée sur la base d'un précédent rapport de repérage. Rapport de repérage N° 19324-1 établi le 28/08/2017 par la société QUALITAT, matériau AFC 1</p> <p><i>Rapport d'analyse antérieur disponible en annexe du présent rapport</i></p>

Localisation	Etat conservation	Conclusions réglementaires	Mesures conservatoires
ÉLÉMENTS EXTERIEURS : ABORDS EXTERIEURS	Protection physique non étanche ou absence de protection physique - Matériau dégradé - Dégradation ponctuelle	EP - Evaluation périodique	NEANT

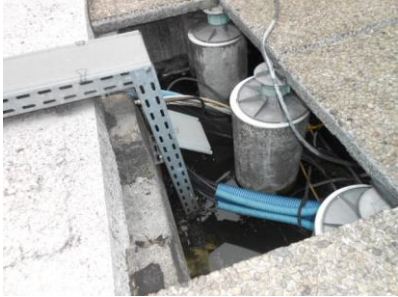
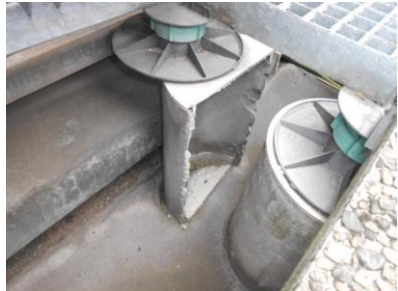
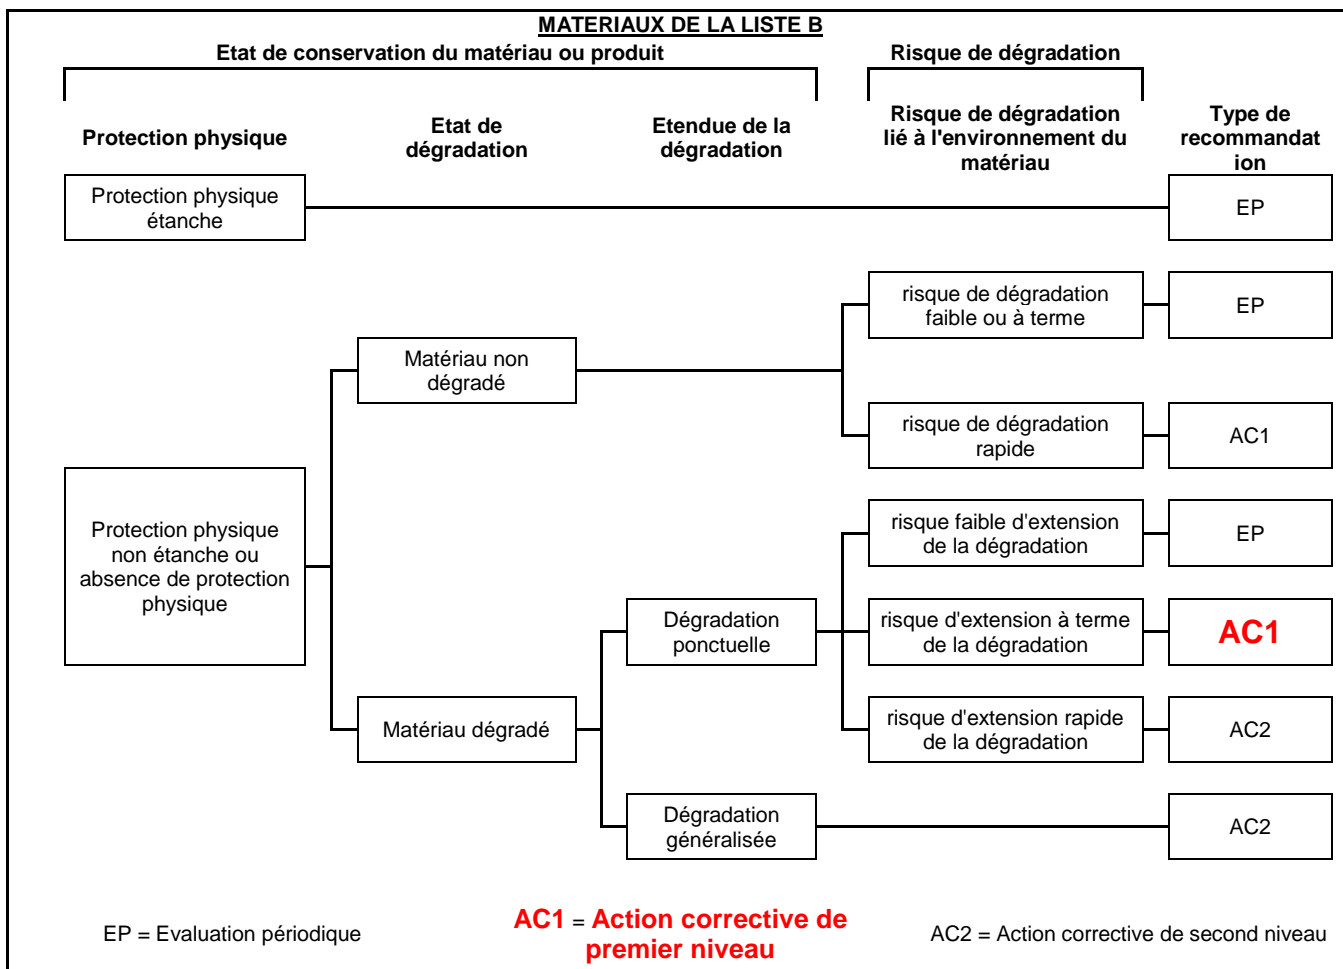
Matériau N°2 : Accessoires fibres-ciment

Absence/Présence d'amiante	Matériau contenant de l'amiante

Composant de la construction	Accessoires fibres-ciment - Tronçons de conduit servant de support de dalles.	
Observations	<p>Conclusion effectuée sur la base d'un précédent rapport de repérage. Rapport de repérage N° 19325-1 établi le 19/09/2017 par la société QUALITAT, matériau AFC 1</p> <p><i>Rapport d'analyse antérieur disponible en annexe du présent rapport</i></p>

Localisation	Etat conservation	Conclusions réglementaires	Mesures conservatoires
ÉLÉMENTS EXTERIEURS : TOITURE TERRASSE	Protection physique non étanche ou absence de protection physique - Matériau dégradé - Dégradation ponctuelle	AC1 - Action corrective de premier niveau	NEANT

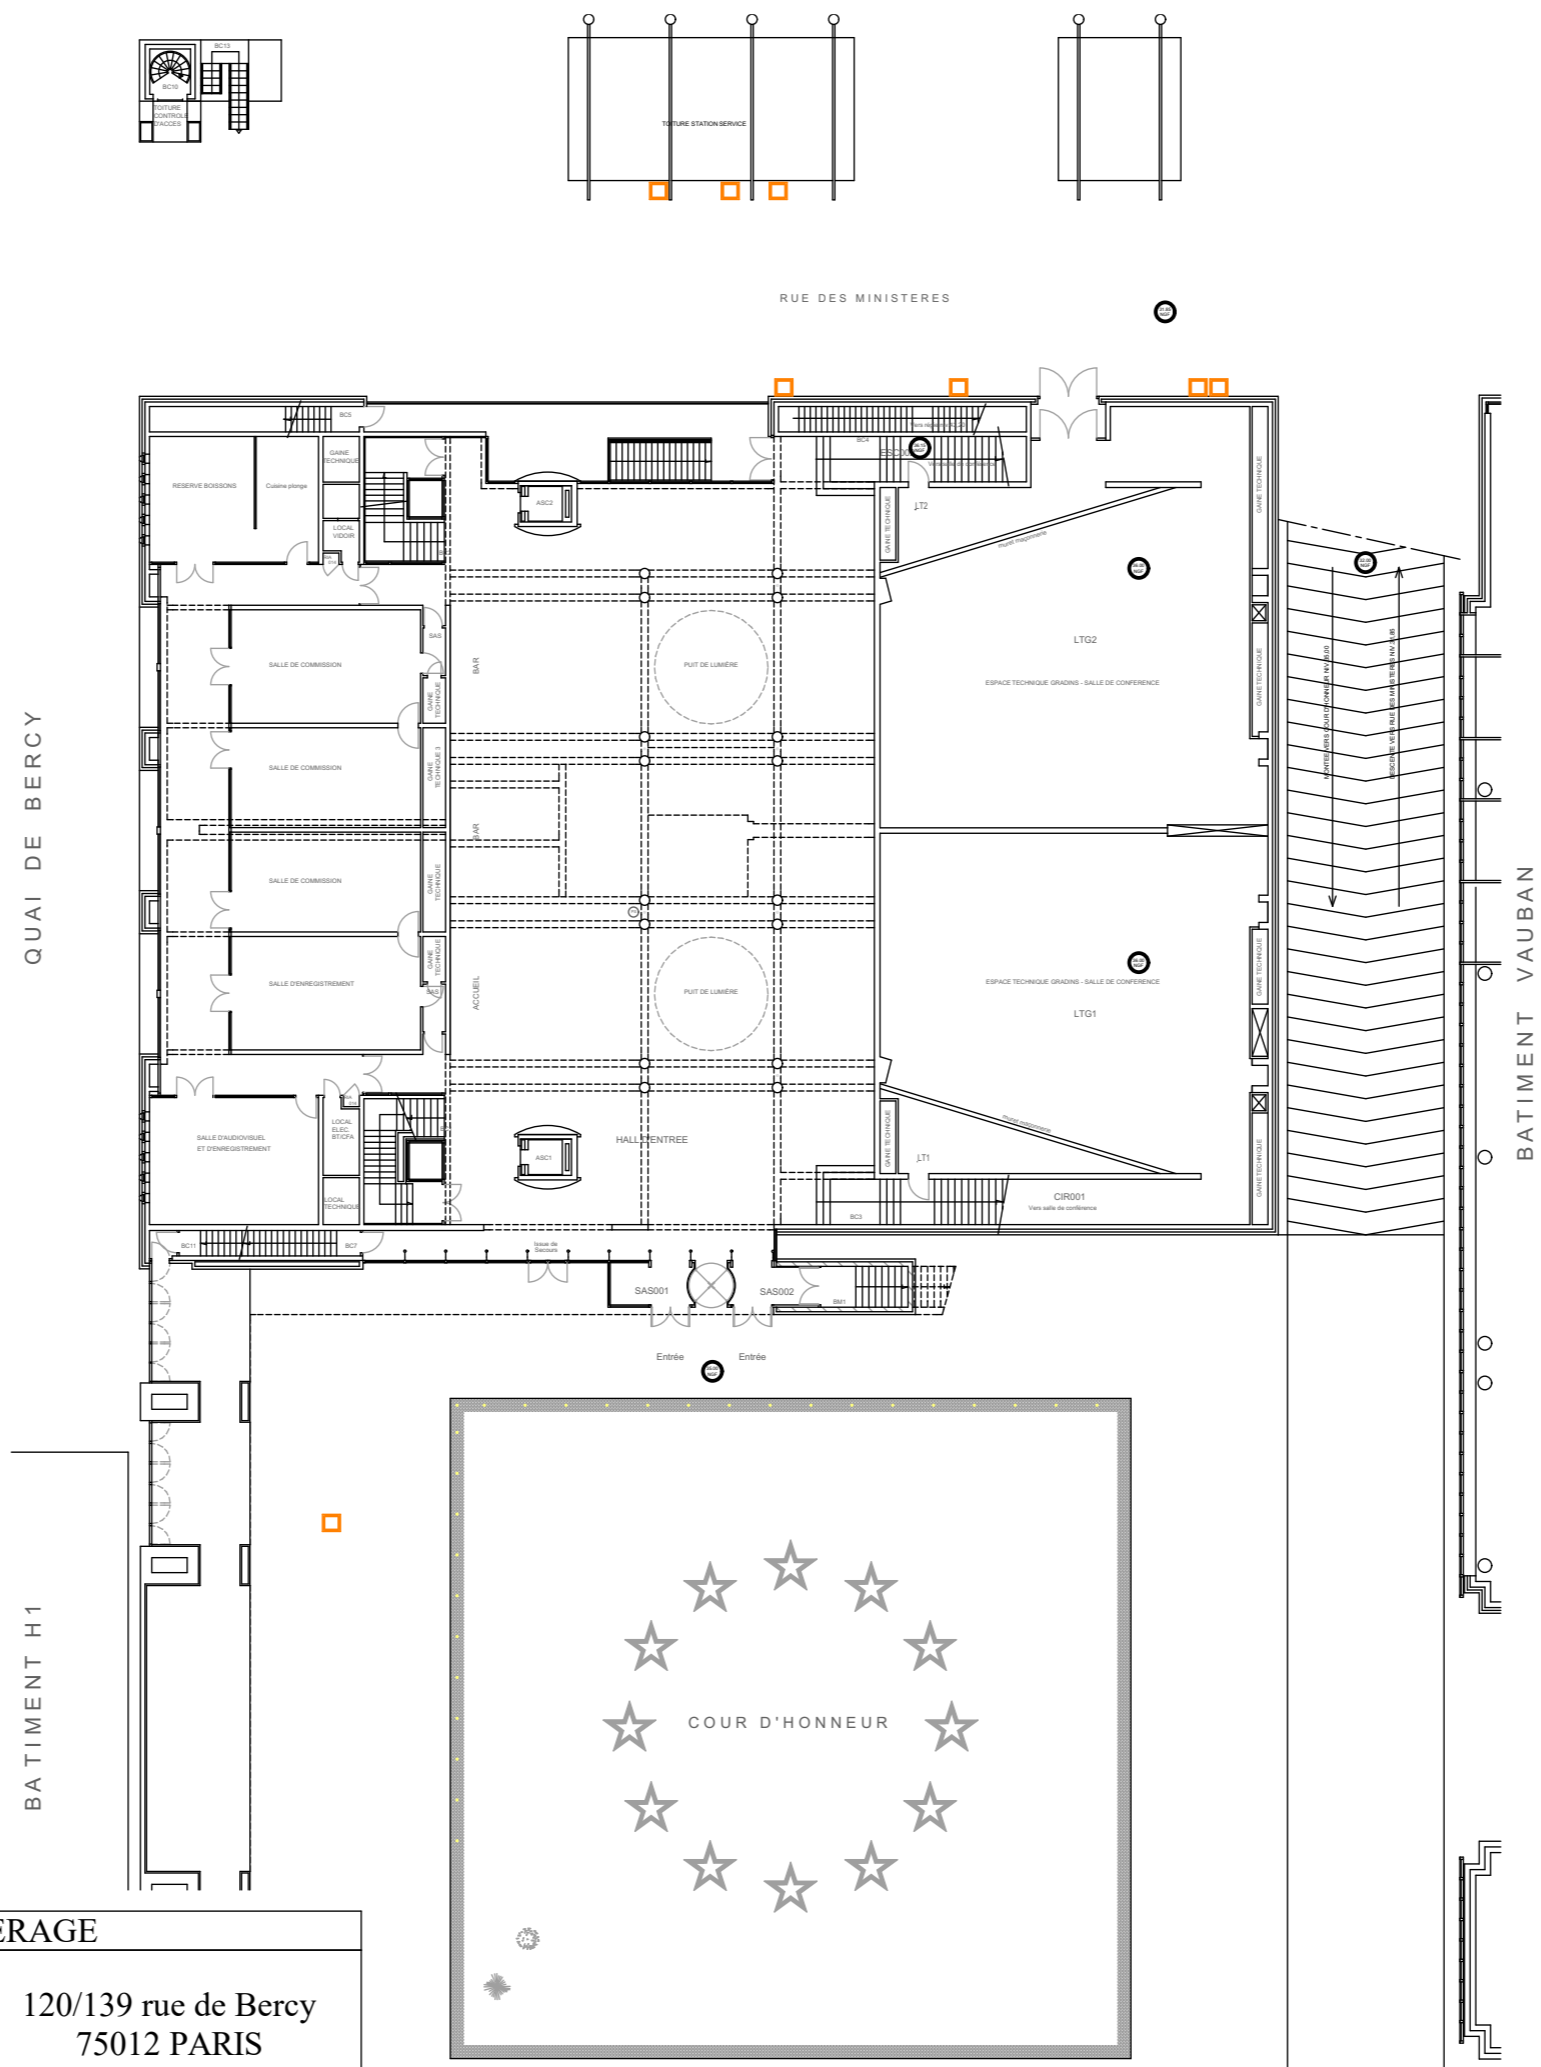
ANNEXE : SCHEMA DE REPERAGE

MATÉRIAUX ET PRODUITS CONTENANT DE L'AMIANTE			
N°	Type matériau	Descriptif	Légende
1	Accessoires fibres-ciment	plaques fibreuses grises en garnissage intérieur de bacs à fleurs métalliques(EP)

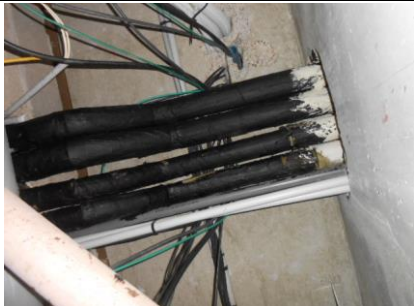
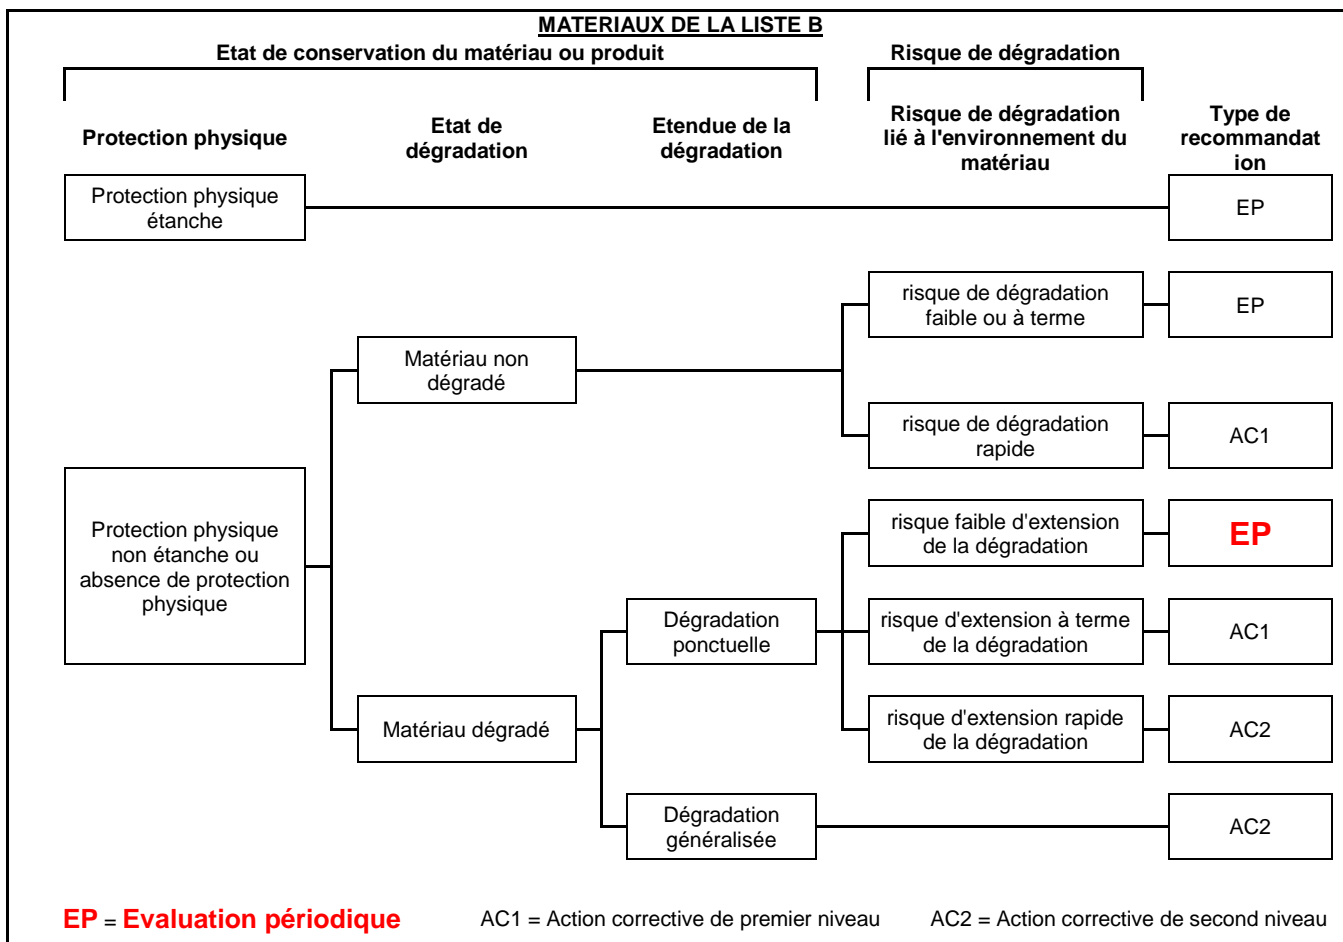
Matériau N°1 : Enveloppe de calorifuge

Absence/Présence d'amiante	Matériau contenant de l'amiante

Type Matériau	Enveloppe de calorifuge bitumineuse sur réseaux d'eau glacée et d'eau chaude chauffage	
Rapport de référence	Rapport de repérage N°09.880.803.03835.00.H du 06/04/2009 réalisé par MR JACOB de la société APAVE	
Réf. matériau (Dans rapport de référence)	1

Localisation	Etat conservation	Mesures réglementaires	Mesures conservatoires
R-1 : CIRCULATIONS ET DÉGAGEMENTS EMPLACEMENTS DE STATIONNEMENT ESCALIERS LOCAUX TECHNIQUES R-2 : CIRCULATIONS ET DÉGAGEMENTS ESCALIERS LOCAUX TECHNIQUES R-3 : CIRCULATIONS ET DÉGAGEMENTS ESCALIERS LOCAUX TECHNIQUES RDC : GAINE TECHNIQUE 3	Protection physique non étanche ou absence de protection physique - Matériau dégradé - Dégradation ponctuelle	EP - Evaluation périodique	NEANT

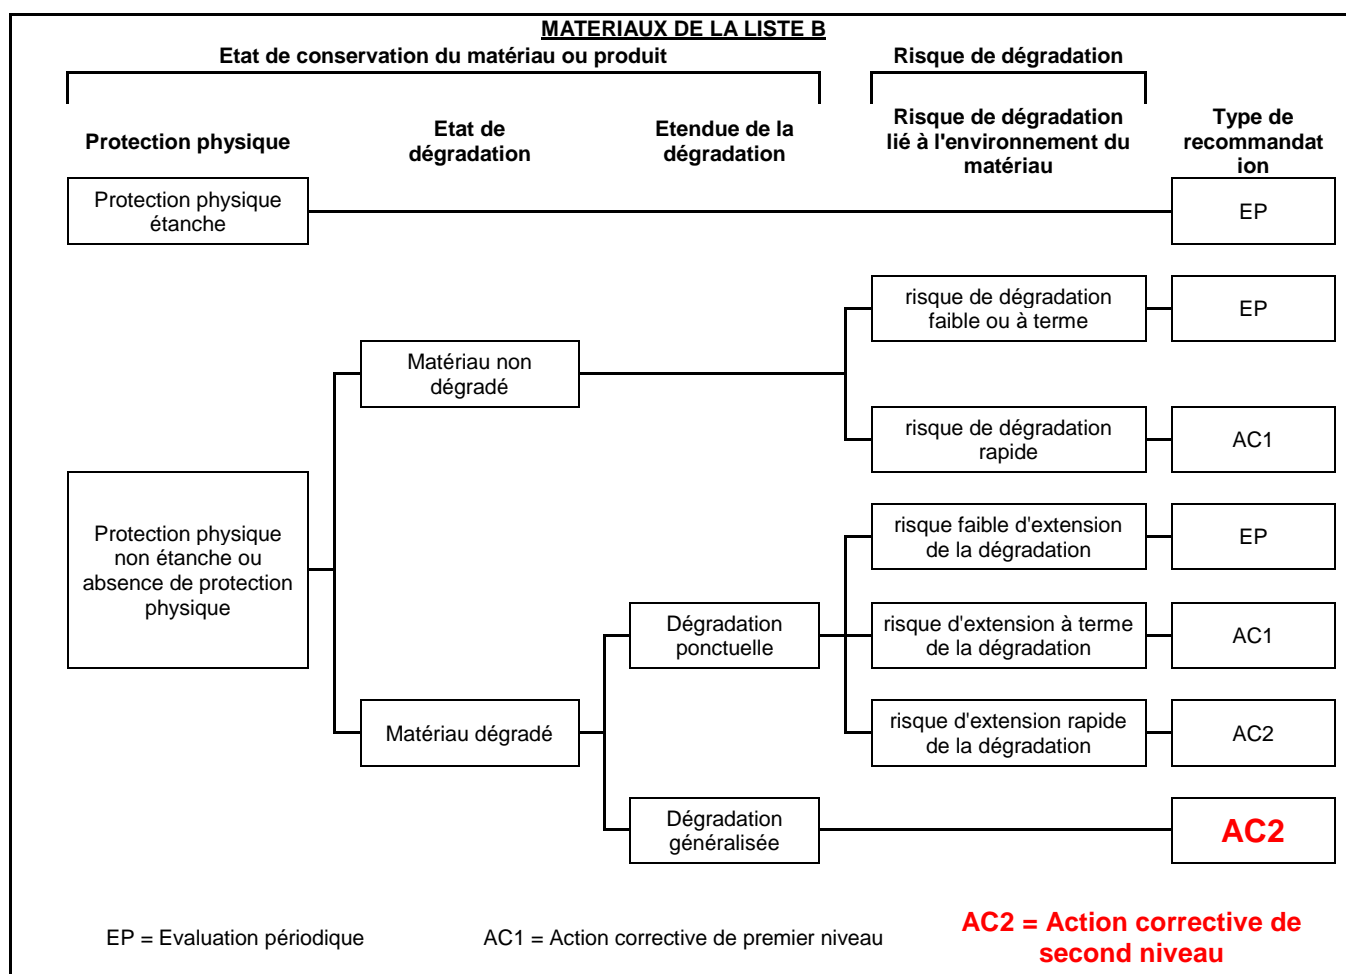
Localisation	Etat conservation	Mesures réglementaires	Mesures conservatoires
R+1 : LOCAL CLIM

Protection physique non étanche ou absence de protection physique - Matériau dégradé - Dégradation généralisée	AC2-Action corrective de second niveau	Limiter l'accès au local, et mettre en œuvre une protection limitant l'émission de fibres

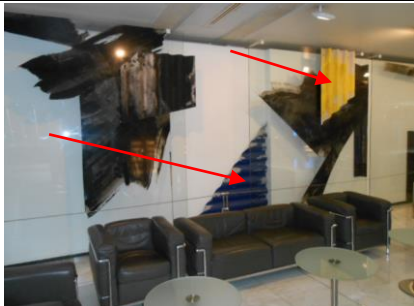
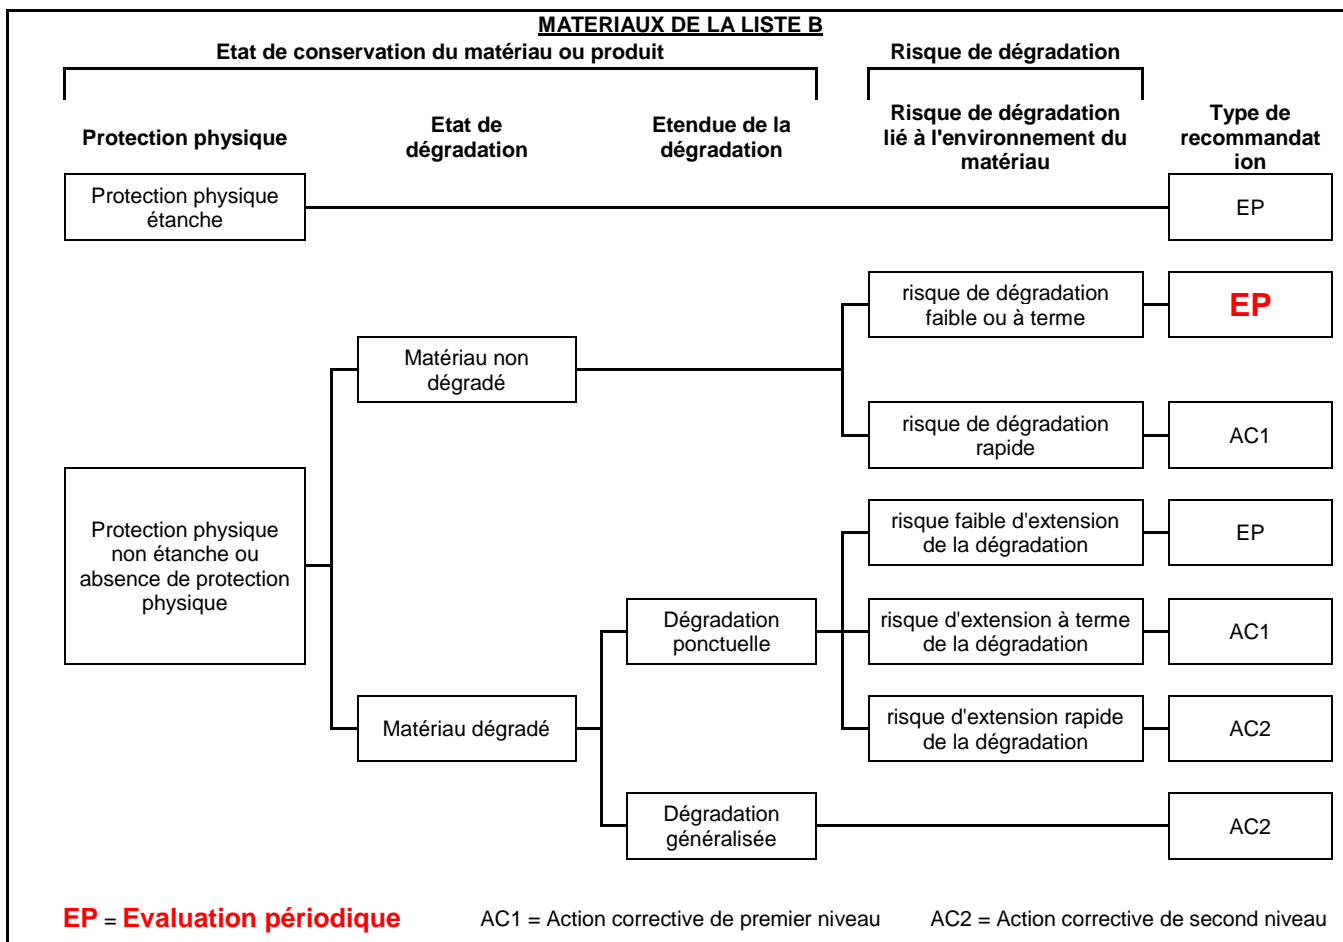
Matériau N°2 : Plaques fibres-ciment

Absence/Présence d'amiante	Matériau contenant de l'amiante

Type Matériau	Plaques fibres-ciment peintes et assemblées en fresque murale	
Rapport de référence	Rapport de repérage N°09.880.803.03835.00.H du 06/04/2009 réalisé par MR JACOB de la société APAVE	
Réf. matériau (Dans rapport de référence)	2

Localisation	Etat conservation	Mesures réglementaires	Mesures conservatoires
RDC : ACCUEIL PMF	Protection physique non étanche ou absence de protection physique - Matériau non dégradé	EP - Evaluation périodique	NEANT

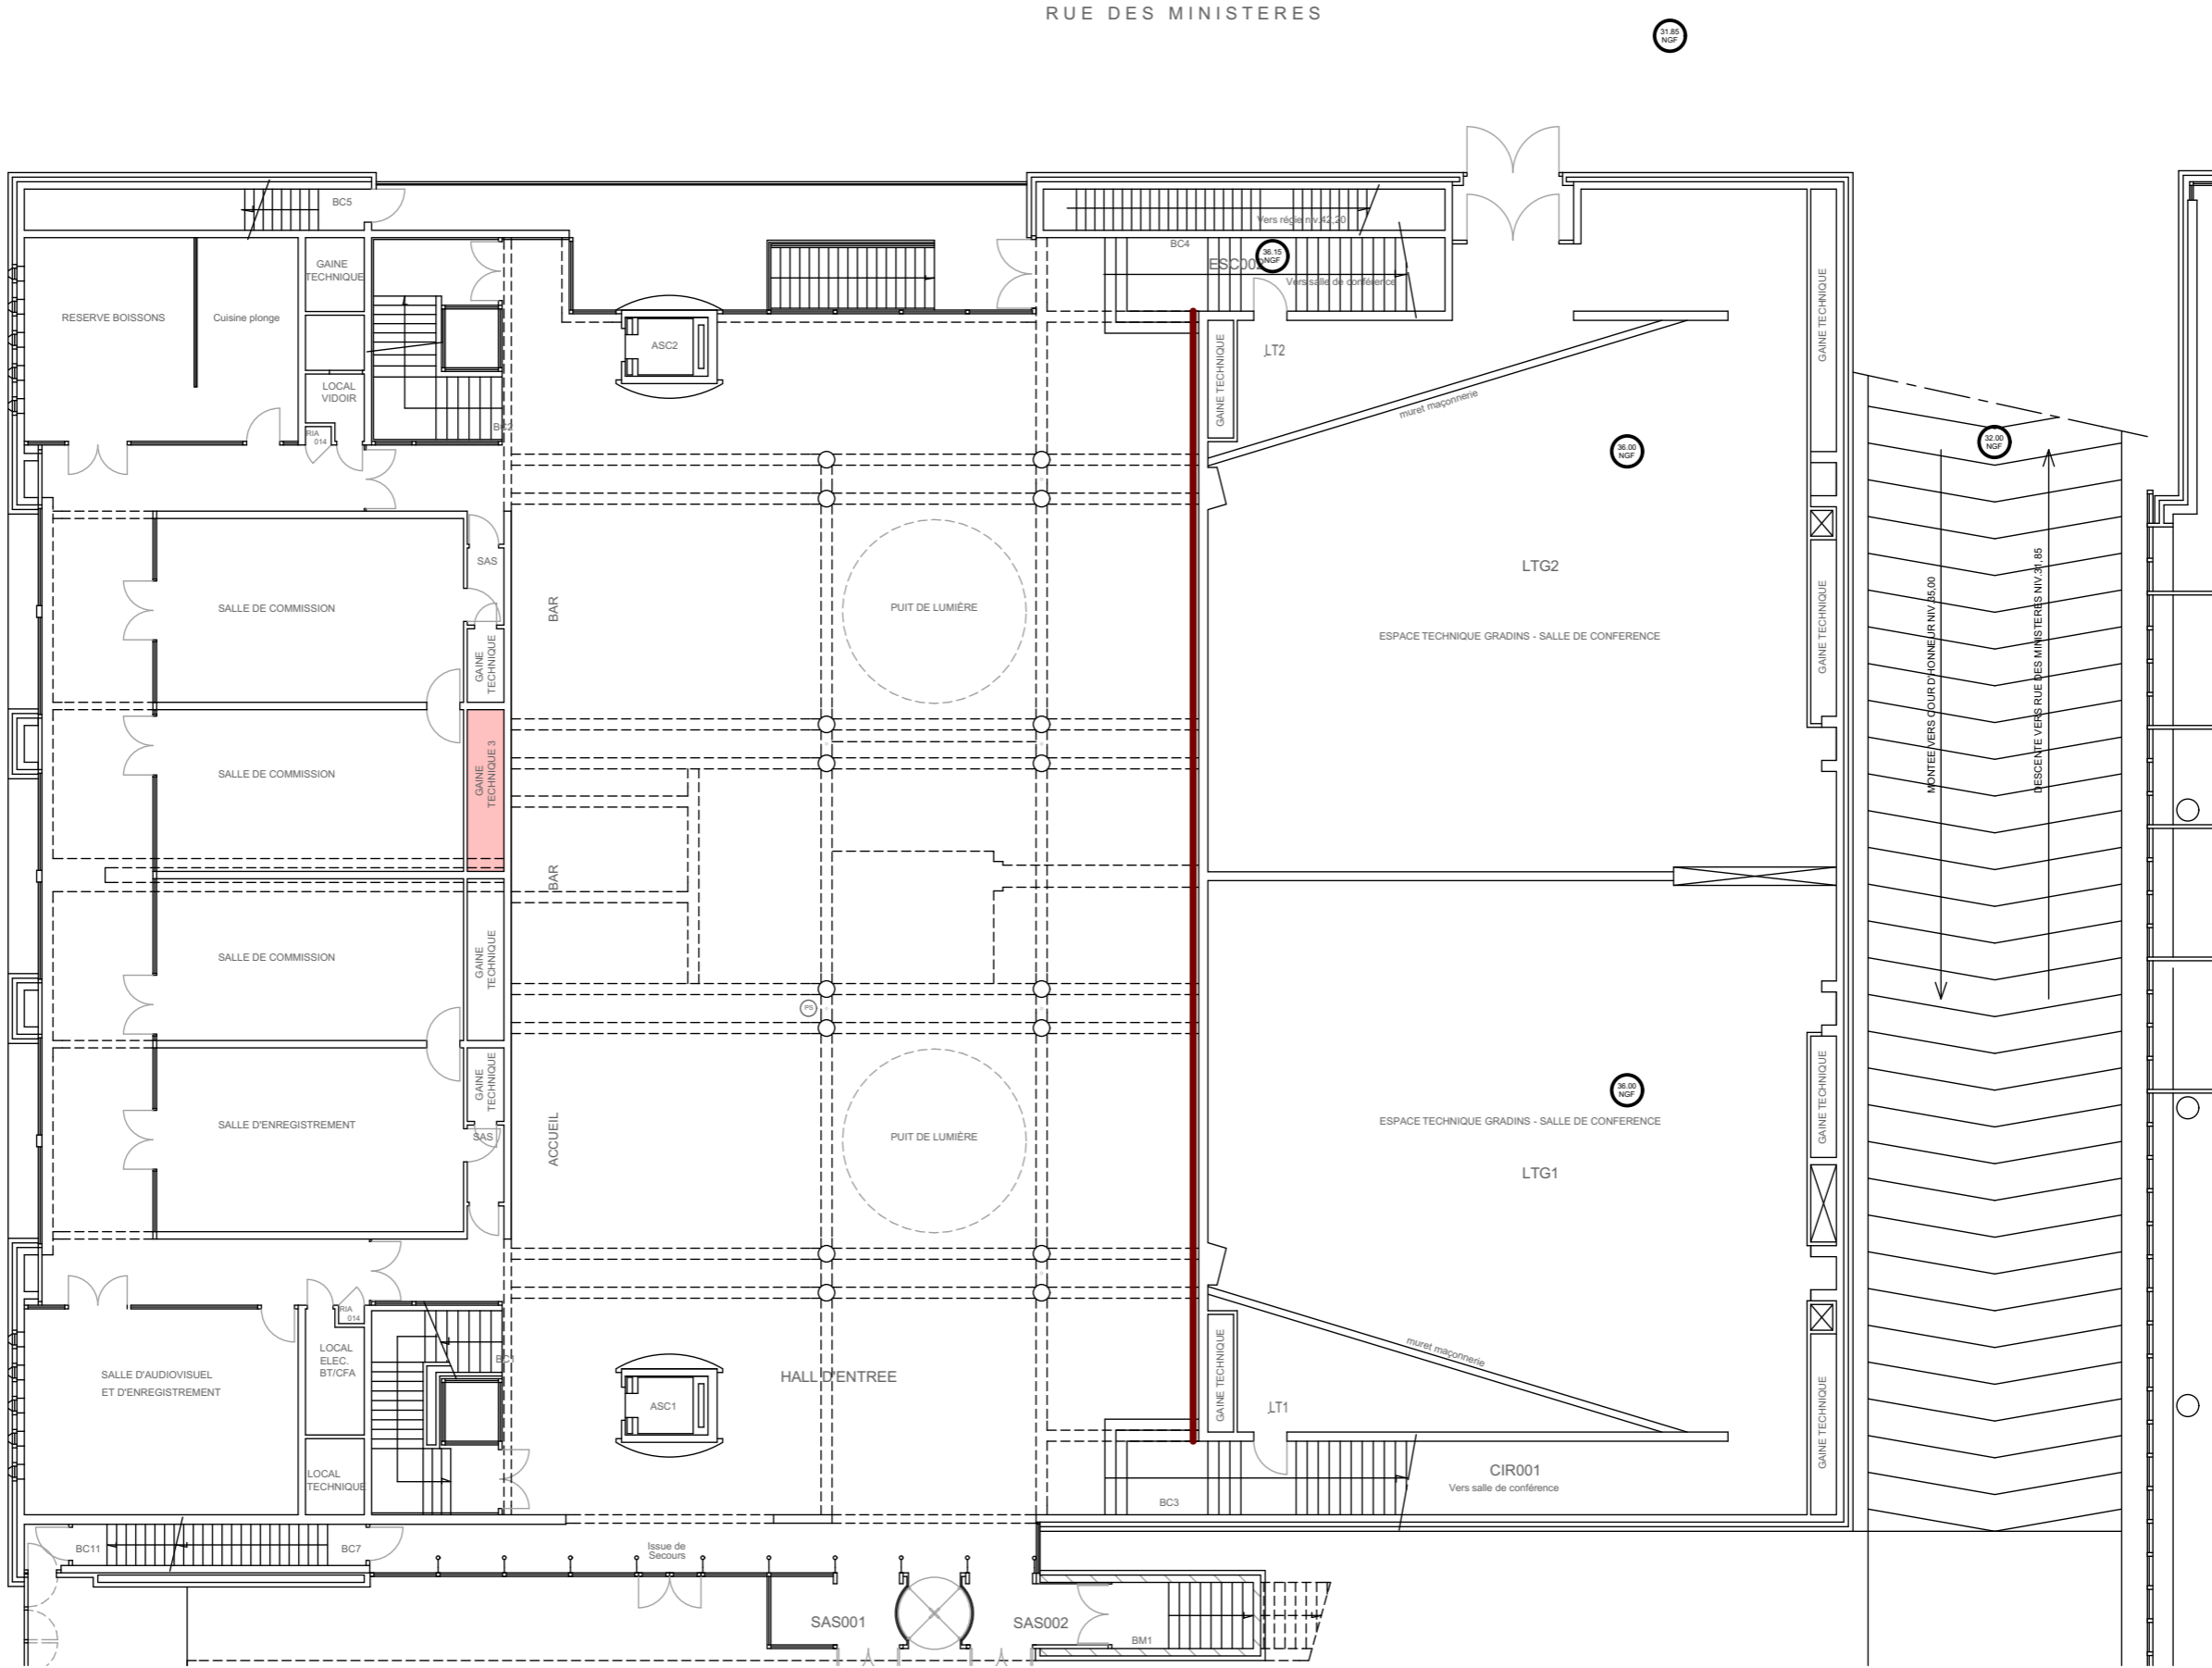
ANNEXE : SCHEMA DE REPERAGE

N°	Type matériau	Descriptif	Légende
1	Enveloppe de calorifuge	bitumineuse sur réseaux d'eau glacée et d'eau chaude chauffage (EP)

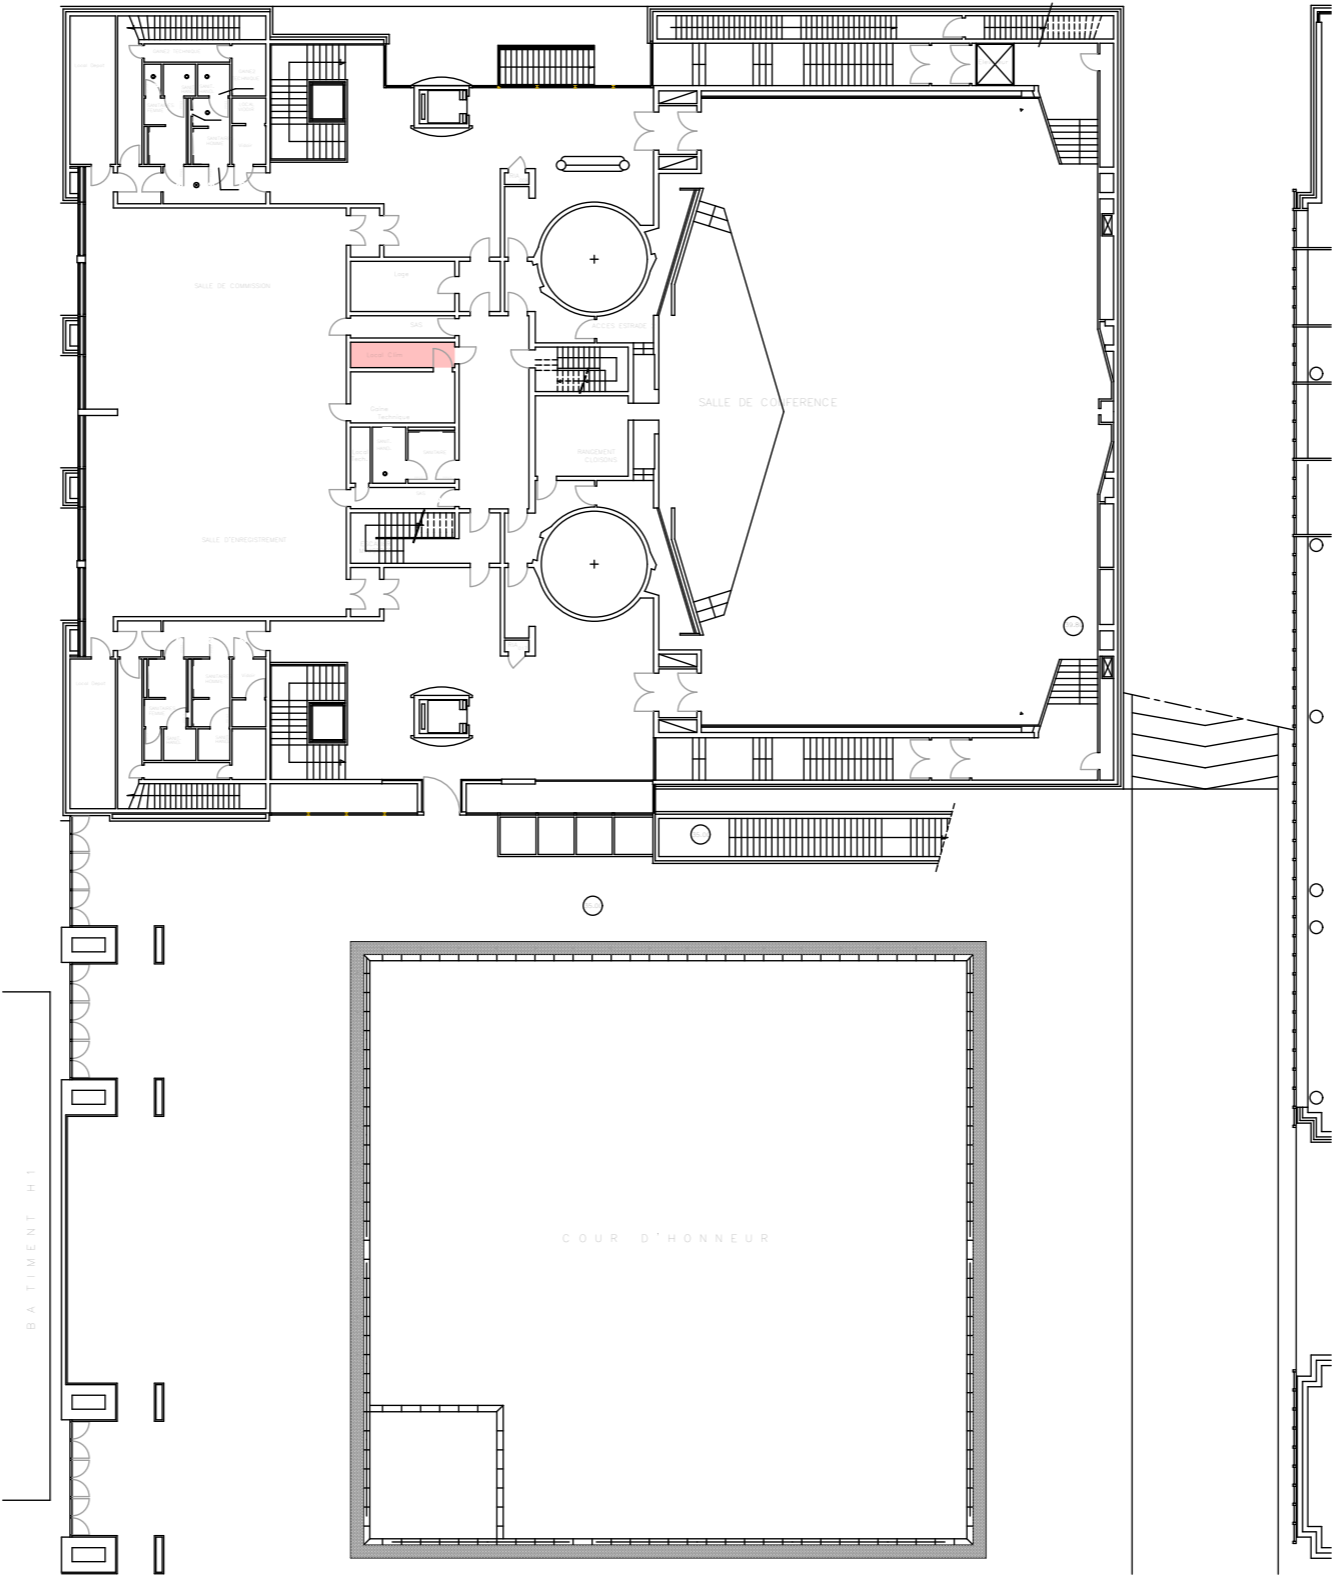
ANNEXE : SCHEMA DE REPERAGE

MATÉRIAUX ET PRODUITS CONTENANT DE L'AMIANTE			
N°	Type matériau	Descriptif	Légende
1	Enveloppe de calorifuge	bitumineuse sur réseaux d'eau glacée et d'eau chaude chauffage(AC2)
