DOSSIER TECHNIQUE AMIANTE

Référence DTA	19326-2	BON DE COMMANDE : 1508126744
Adresse du site	120/139, rue de Bercy 75012 PARIS	
Type	Immeuble de bureaux	
Etendue de la mission	Ensemble du bâtiment BC - BM	
Locaux annexes	Néant	
Date de construction / Date de permis de construire	Décennie 1980	
Date d'édition DTA	19/09/2017

QUALITAT Expertises	Dossier Technique Amiante – 19326 - 2
Immeuble de bureaux – Bâtiment BC-BM 120/139, rue de Bercy 75012 PARIS

QUALITAT Expertises	Rapport de repérage amiante en vue de la constitution du DTA – 19326 - 1
Immeuble de bureaux – Bâtiment BC-BM 139, rue de Bercy 75012 PARIS	11/16

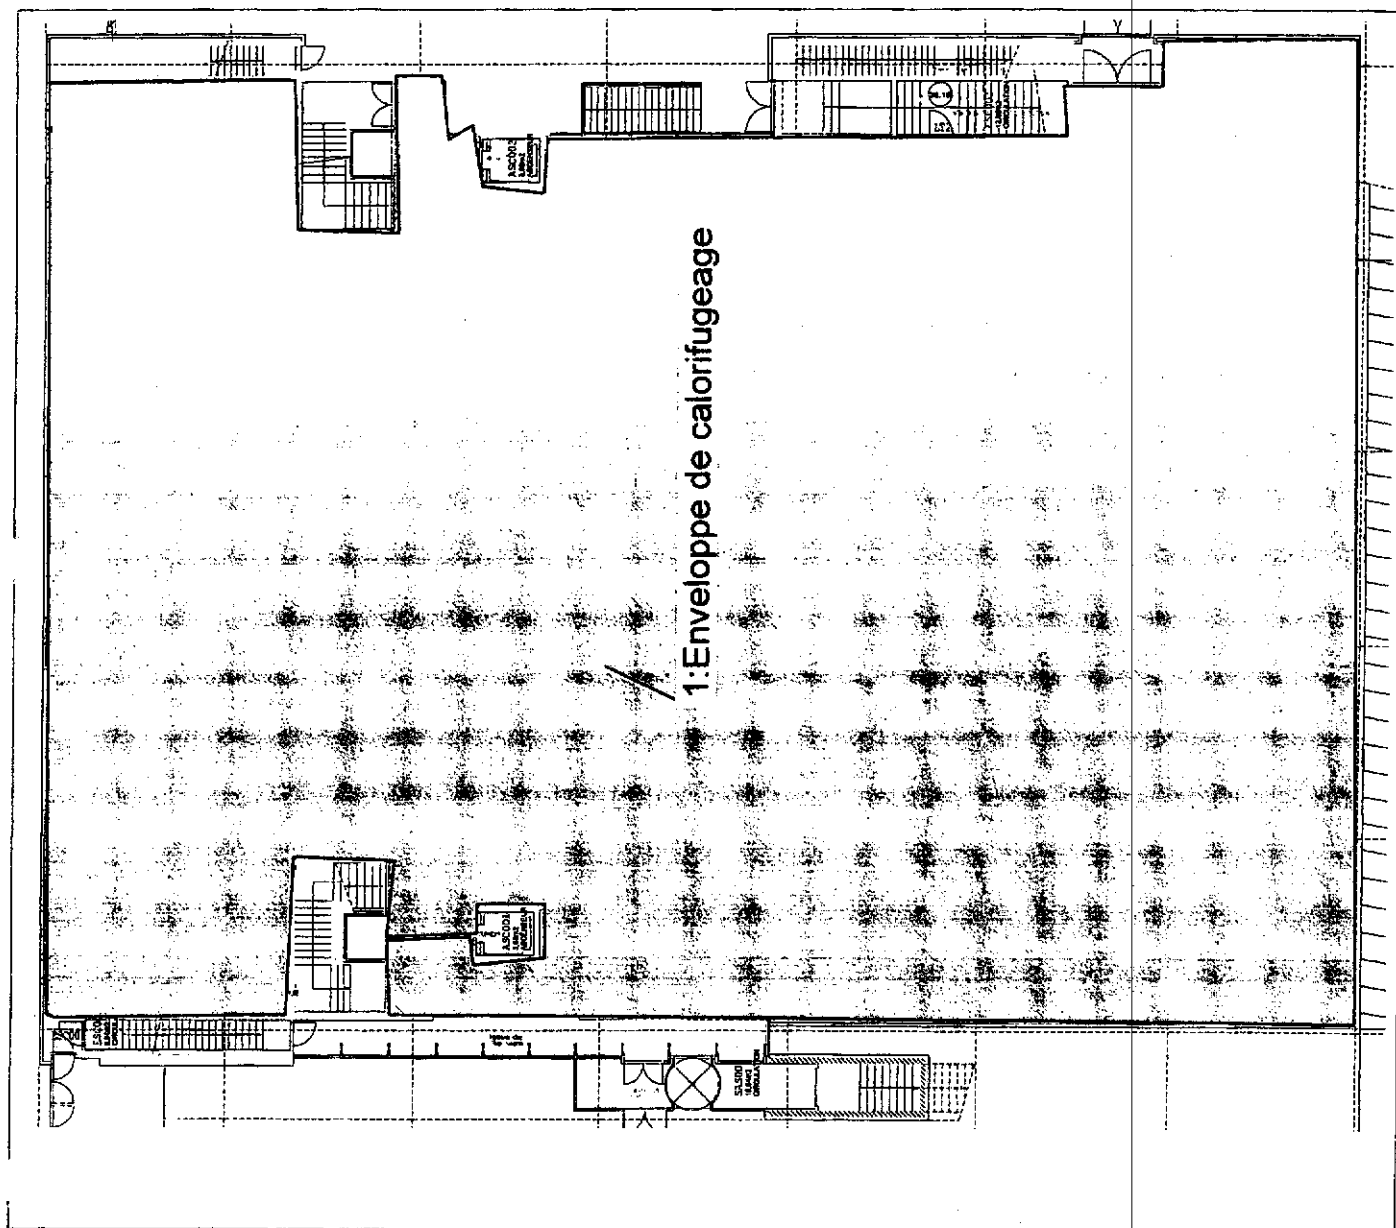
Intérieur 0 : Rdc

Liste des composants représentés sur le plan :

- 1 : Enveloppe de calorifugeage noire + mousse bleue (c.f. rapport necker) - Présence d'amiante accessible - Bon état de conservatio
Localisation : Distribution eau glacée et eau chaude toutes zones
- 2 : Revêtements muraux en panneaux fresque murale - Présence d'amiante accessible - Bon état de conservation:
Localisation : Accueil du centre PMF

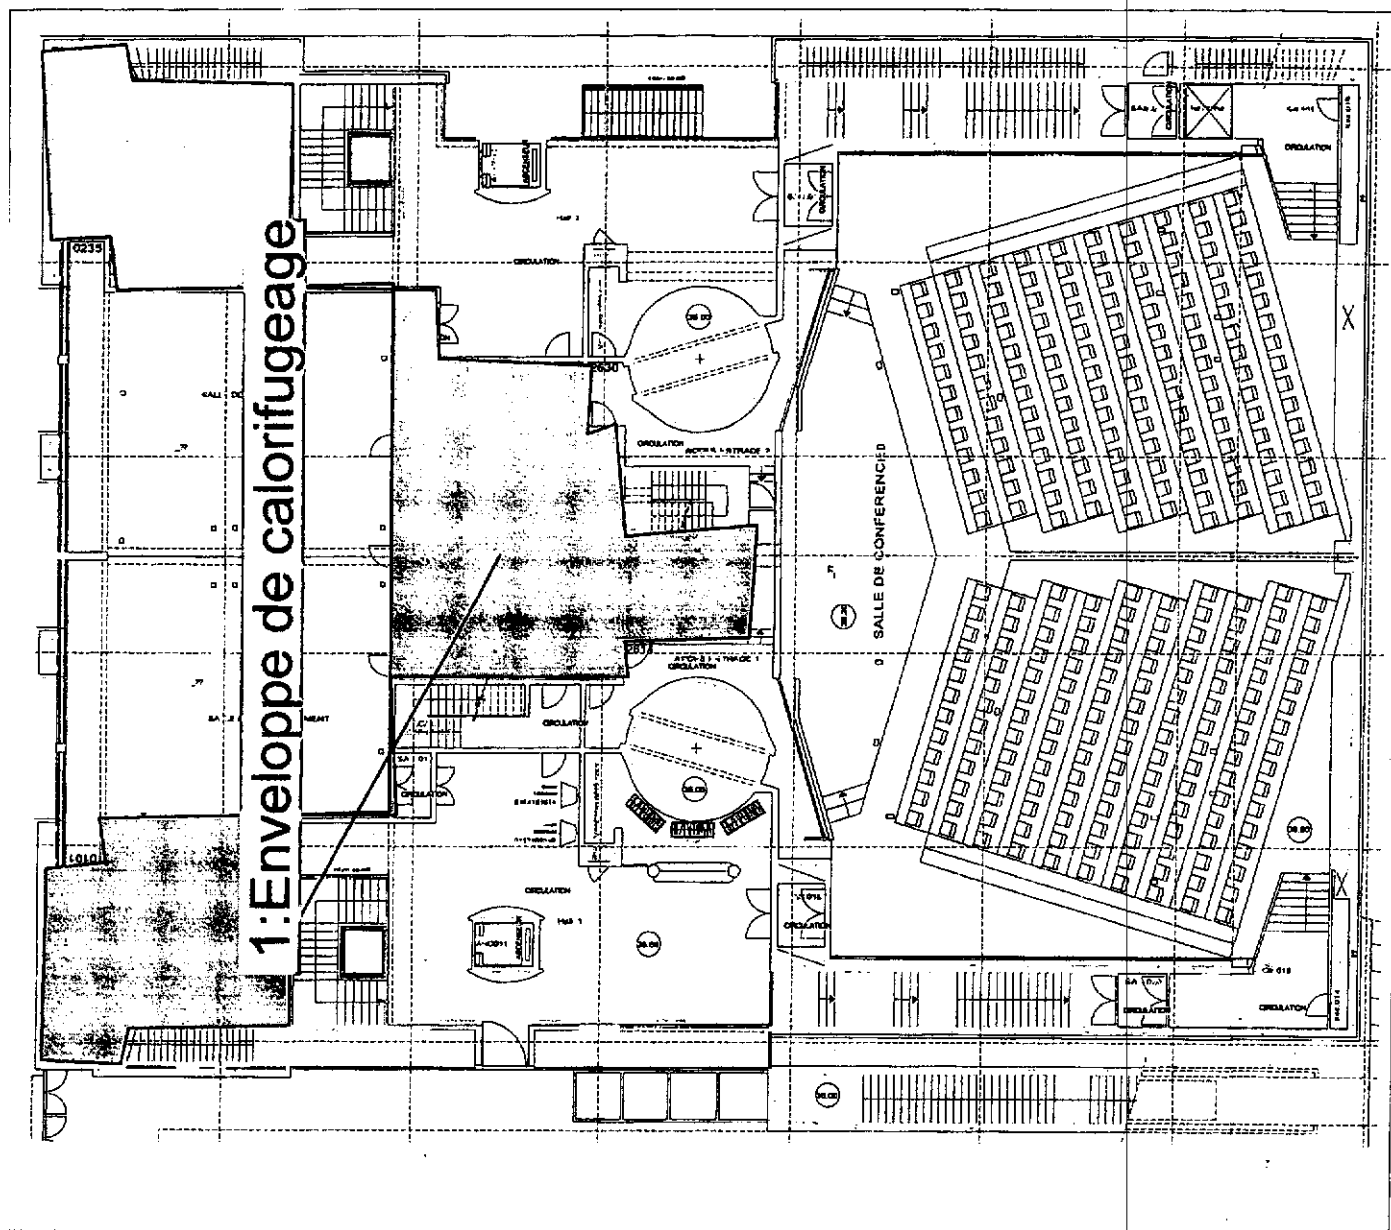
Intérieur 1 : Etage

Liste des composants représentés sur le plan :

- 1 : Enveloppe de calorifugeage noire + mousse bleue (c.f. rapport necker) - Présence d'amiante accessible - Bon état de conservatio

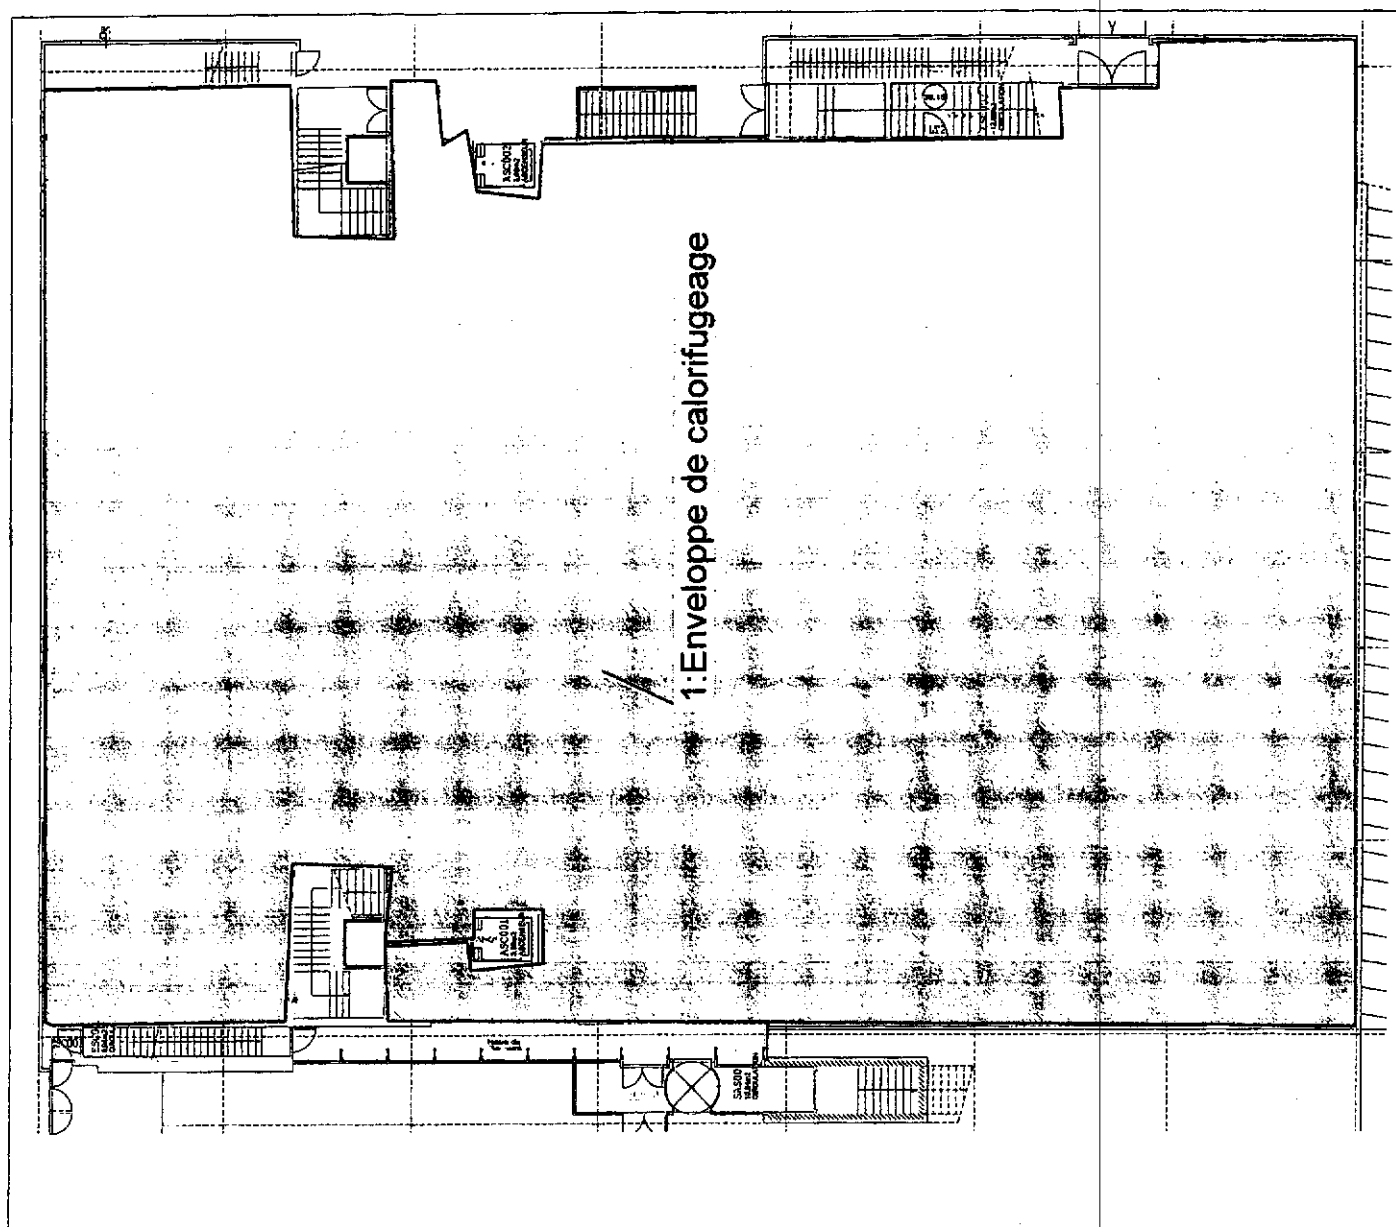
Intérieur 0 : Rdc

Liste des composants représentés sur le plan :

- 1 : Enveloppe de calorifugeage noire + mousse bleue ( c.f. rapport necker) - Présence d'amiante accessible - Bon état de conservatio  
Localisation : Distribution eau glacée et eau chaude toutes zones
- 2 : Revêtements muraux en panneaux fresque murale - Présence d'amiante accessible - Bon état de conservation:  
Localisation : Accueil du centre PMF

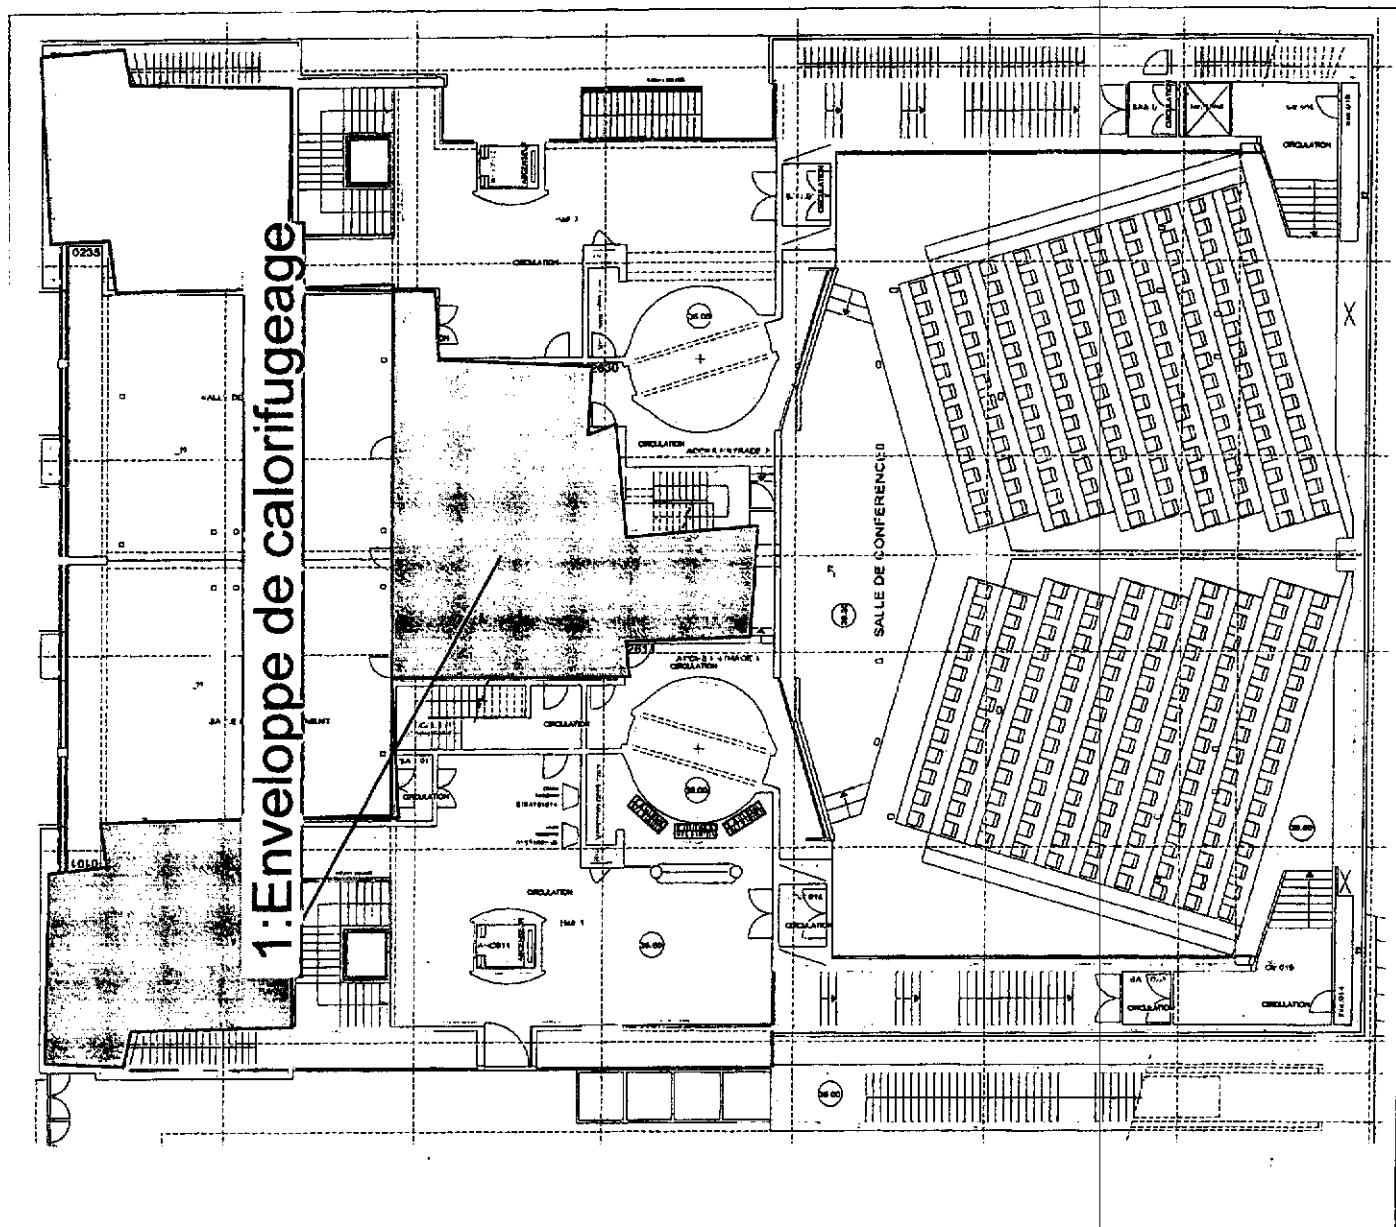
Intérieur 1 : Etage

Liste des composants représentés sur le plan :

- 1 : Enveloppe de calorifugeage noire + mousse bleue ( c.f. rapport necker) - Présence d'amiante accessible - Bon état de conservatio

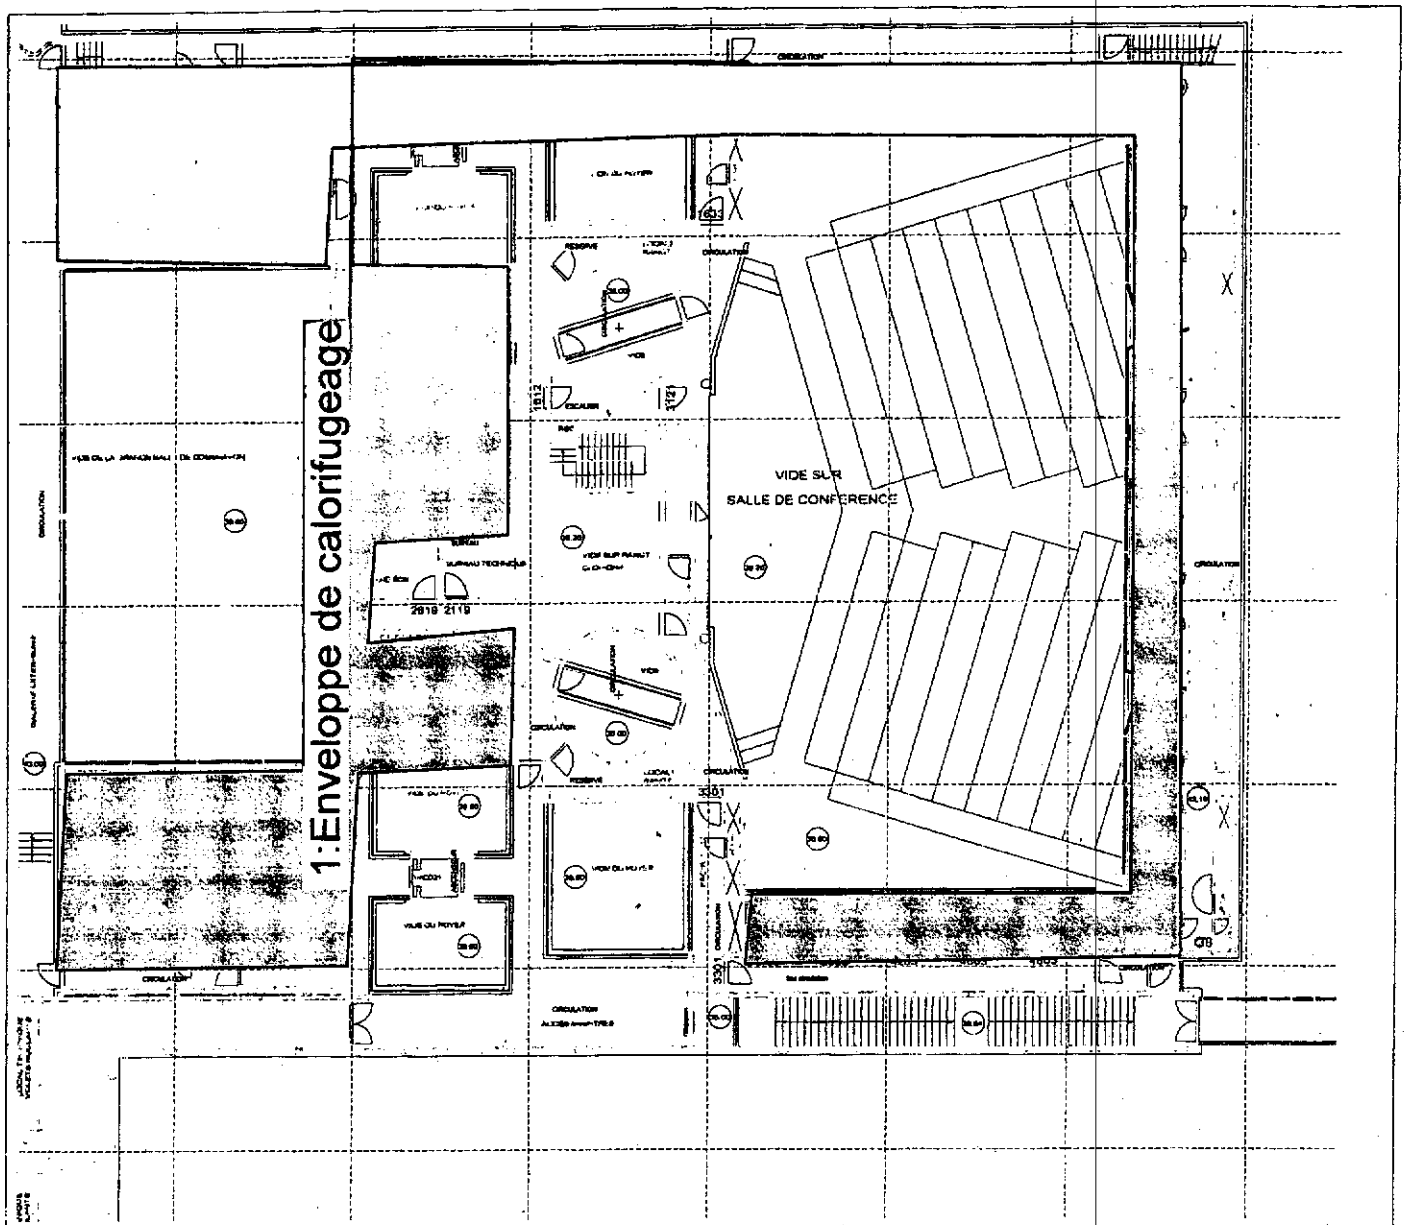
Intérieur 2 : Etage

Liste des composants représentés sur le plan :

- 1 : Enveloppe de calorifugeage noire + mousse bleue ( c.f. rapport necker) - Présence d'amiante accessible - Bon état de conservation

Localisation : Distribution eau glacée et eau chaude toutes zones
