DOSSIER TECHNIQUE AMIANTE

Référence DTA	40622-12
Adresse du site	8/10, place du bataillon Pacifique 75012 PARIS
Type	Immeuble de bureaux
Etendue de la mission	Ensemble du bâtiment NECKER Centre de Documentation
Localisation	Bat : NECKER Centre de Documentation Etages : R-1 et MEZZANINE
Locaux annexes	Néant
Date de construction / Date de permis de construire	1989
Date d'édition DTA	21/01/2022

FICHE RECAPITULATIVE DU DOSSIER TECHNIQUE AMIANTE

Date	Référence	Objet	Nom du rédacteur DTA	Coordonnées de la société
21/01/2022	40622-12	Création du DTA	BENOSMAN Lotfi	QUALITAT EXPERTISES - 92-98 Bd Victor Hugo 92110 CLICHY

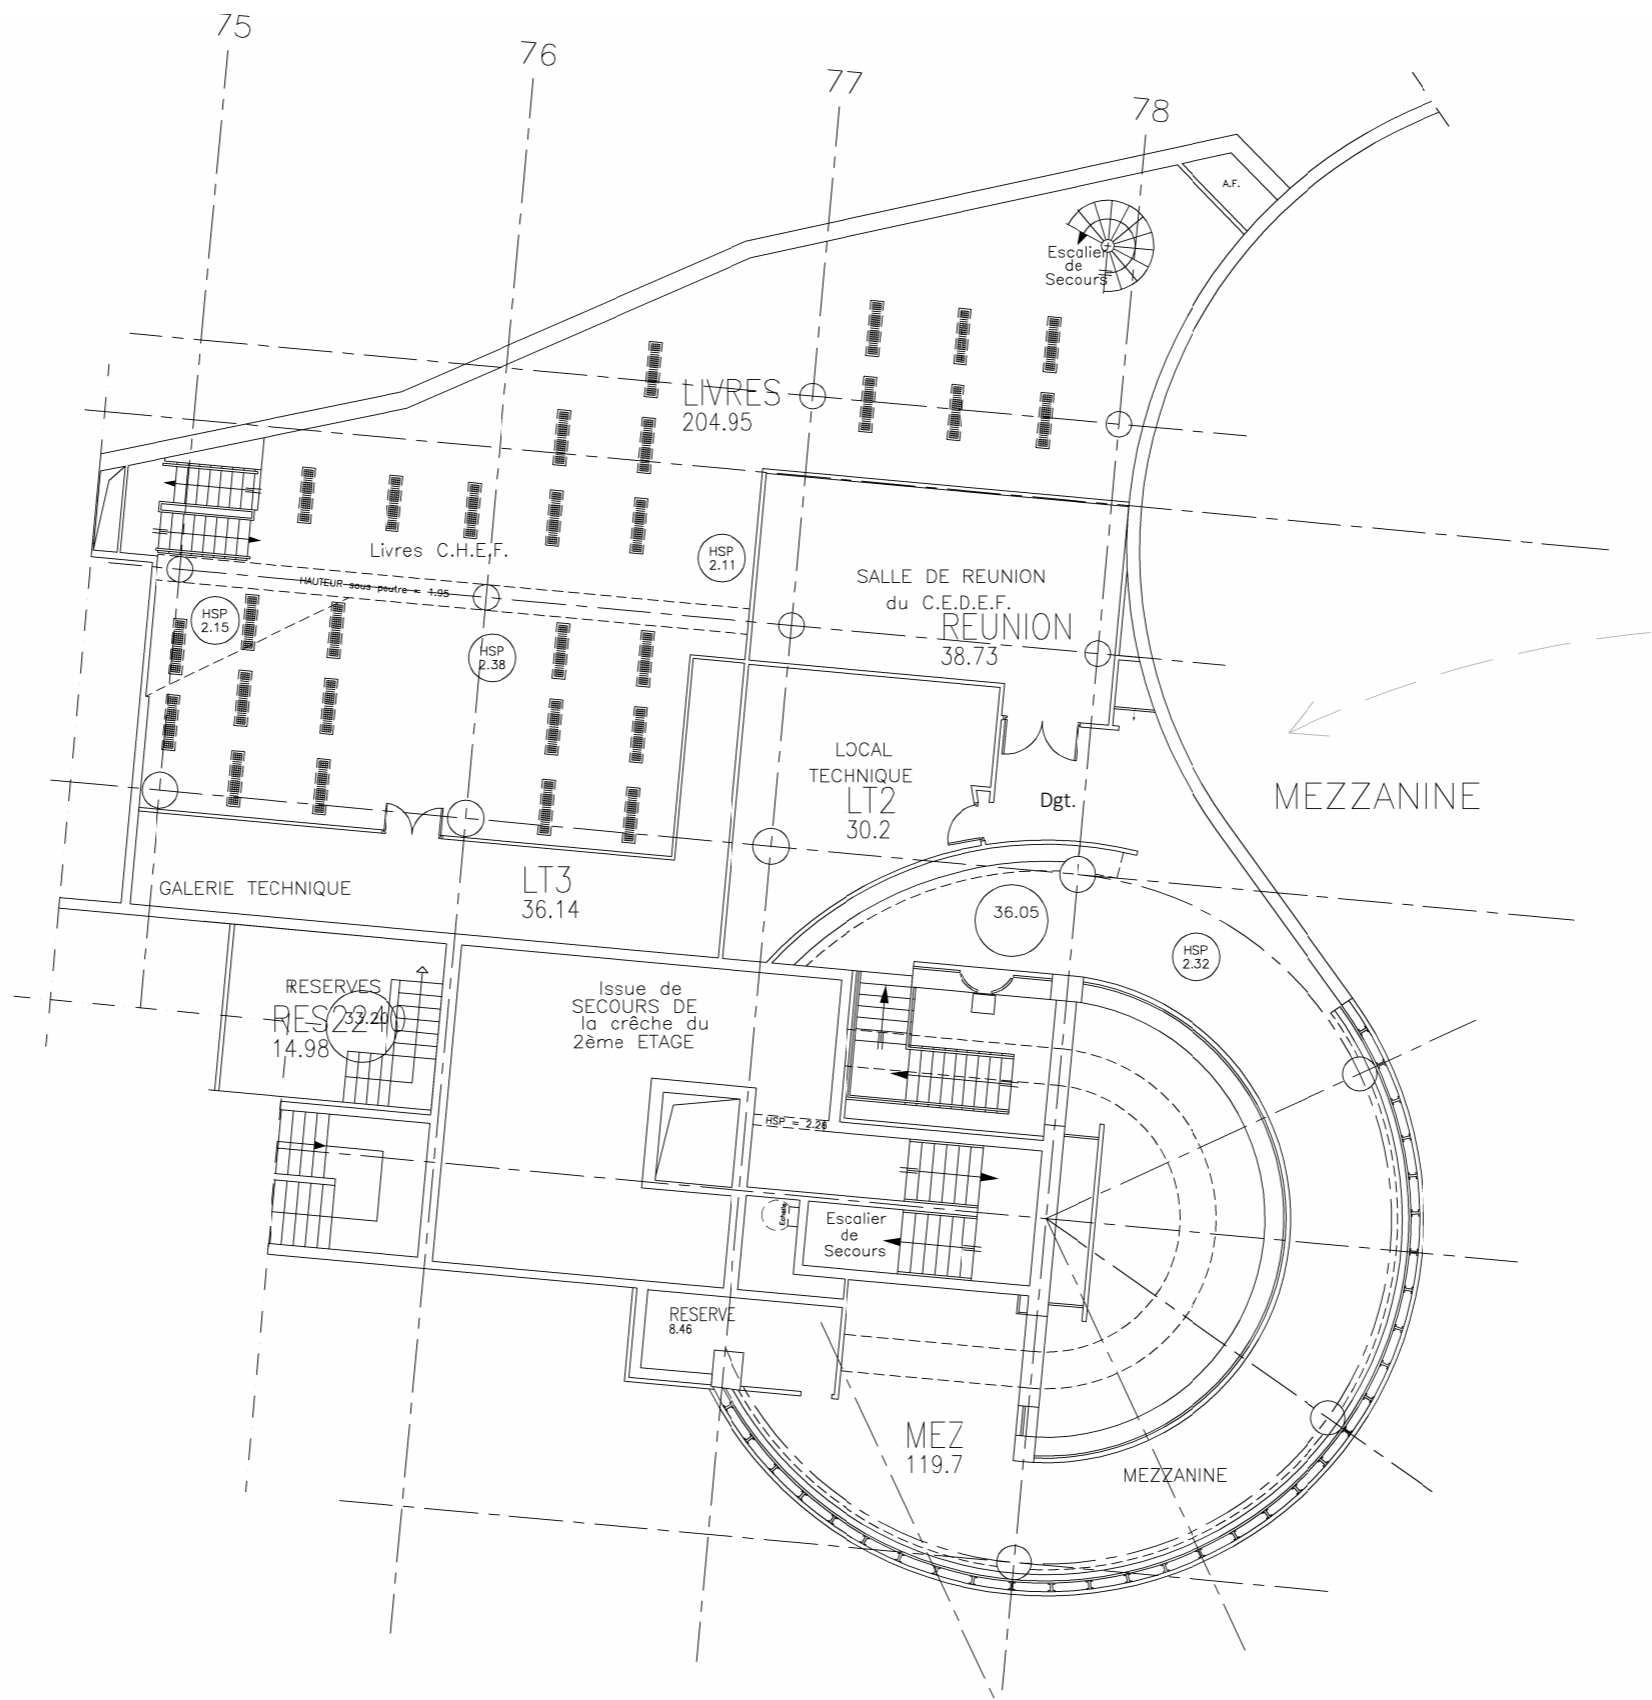
MEZZANINE

MATÉRIAUX ET PRODUITS SUSCEPTIBLES DE CONTENIR DE L'AMIANTE			
N°	Type	Descriptif	Légende
1	Clapet coupe-feu	Aldes, carré, parois bleues	
2	Volet coupe-feu	rectangulaire, châssis métallique

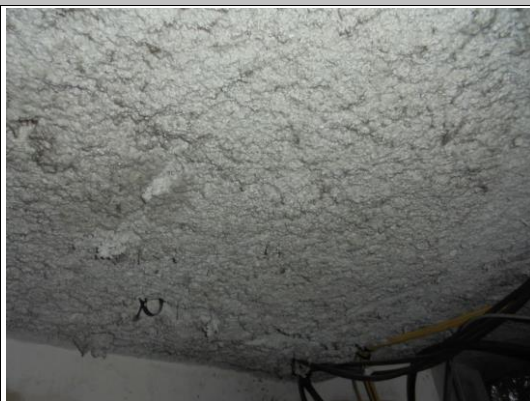
Matériau / Produit N°1 : Flocage

Conclusion	Matériau ne contenant pas d'amiante

Description	Flocage blanc votonneux		
Critère de décision	Analyse laboratoire : rapport d'essai joint au présent rapport.		
Etat conservation		Conclusions réglementaires	Mesures conservatoires
Sans objet		NEANT	Sans objet
Localisation / ZPSO			
MEZZANINE : DGT, LOCAL ÉLECTRICITÉ, MEZZANINE, RÉSERVE, SALLE DE RÉUNION

ANALYSE				
Réf pré.	Emplacement pré.	Date	Couche / type produit	Résultat
FL1-1	<u>MEZZANINE :</u> MEZZANINE	12/01/2022	Flocage blanc votonneux	ABSENCE
FL1-2	<u>MEZZANINE :</u> LOCAL ÉLECTRICITÉ	12/01/2022	Flocage blanc votonneux	ABSENCE

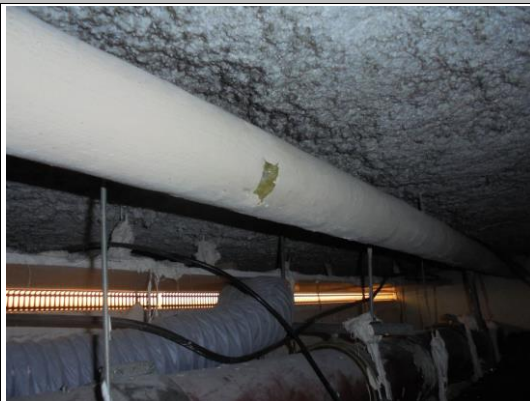
Matériau / Produit N°2 : Enveloppe de calorifuge

Conclusion	Matériau ne contenant pas d'amiante

Description	Enveloppe de calorifuge blanc cartonné peint, diamètre moyen		
Critère de décision	Analyse laboratoire : rapport d'essai joint au présent rapport.		
Etat conservation		Conclusions réglementaires	Mesures conservatoires
Sans objet		NEANT	Sans objet
Localisation / ZPSO			
MEZZANINE : LOCAL ÉLECTRICITÉ, MEZZANINE, RÉSERVE

ANALYSE				
Réf pré.	Emplacement pré.	Date	Couche / type produit	Résultat
ECA2-1	<u>MEZZANINE :</u> MEZZANINE	12/01/2022	Enveloppe de calorifuge blanc cartonné peint	ABSENCE

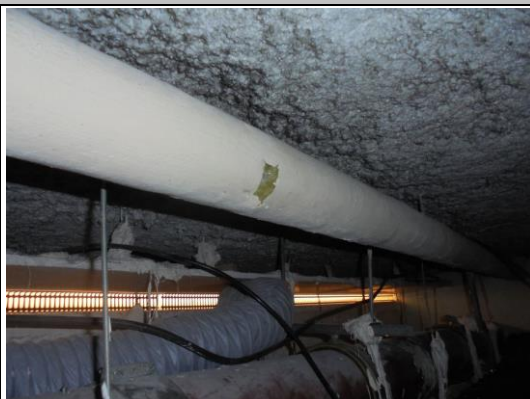
Matériau / Produit N°3 : Calorifuge

Conclusion	Matériau ne contenant pas d'amiante

Description	Calorifuge en laine minérale jaune		
Critère de décision	Analyse laboratoire : rapport d'essai joint au présent rapport.		
Etat conservation		Conclusions réglementaires	Mesures conservatoires
Sans objet		NEANT	Sans objet
Localisation / ZPSO			
MEZZANINE : LOCAL ÉLECTRICITÉ, MEZZANINE, RÉSERVE

ANALYSE				
Réf pré.	Emplacement pré.	Date	Couche / type produit	Résultat
CA3-1	MEZZANINE : MEZZANINE	12/01/2022	Calorifuge en laine minérale jaune	ABSENCE

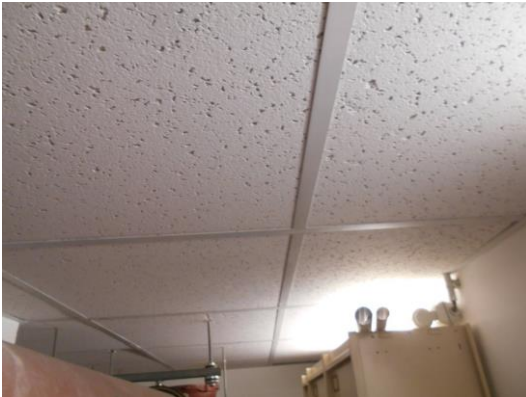
Matériau / Produit N°4 : Faux-plafond

Conclusion	Matériau ne contenant pas d'amiante

Description	Faux-plafond blanc grnuleux moucheté		
Critère de décision	Analyse laboratoire : rapport d'essai joint au présent rapport.		
Etat conservation		Conclusions réglementaires	Mesures conservatoires
Sans objet		NEANT	Sans objet
Localisation / ZPSO			
MEZZANINE : RÉSERVE

ANALYSE				
Réf pré.	Emplacement pré.	Date	Couche / type produit	Résultat
FP4-1	MEZZANINE : RÉSERVE	12/01/2022	Faux-plafond blanc gruleux moucheté	ABSENCE

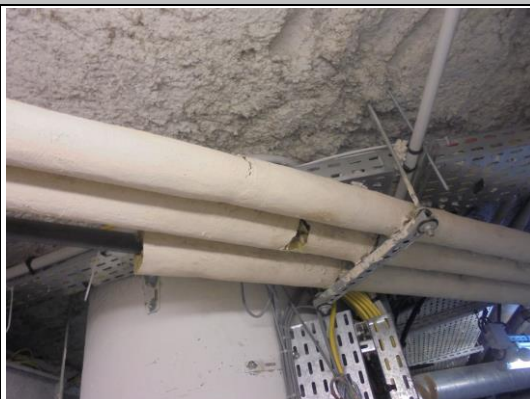
Matériau / Produit N°5 : Enveloppe de calorifuge

Conclusion	Matériau ne contenant pas d'amiante

Description	Enveloppe de calorifuge blanc cartonné peint, petit diamètre (2 unités)		
Critère de décision	Analyse laboratoire : rapport d'essai joint au présent rapport.		
Etat conservation		Conclusions réglementaires	Mesures conservatoires
Sans objet		NEANT	Sans objet
Localisation / ZPSO			
MEZZANINE : LOCAL ÉLECTRICITÉ

ANALYSE				
Réf pré.	Emplacement pré.	Date	Couche / type produit	Résultat
ECA5-1	MEZZANINE : LOCAL ÉLECTRICITÉ	12/01/2022	Enveloppe de calorifuge blanc cartonné peint, petit diamètre (2 unités)	ABSENCE

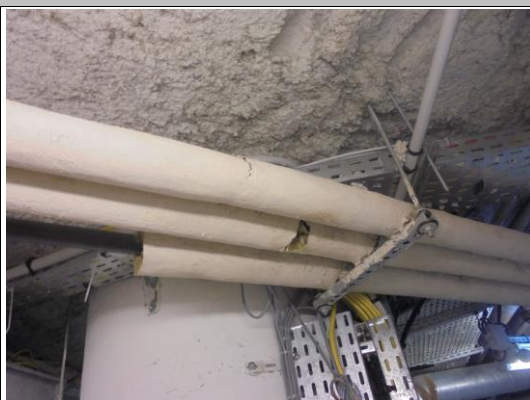
Matériau / Produit N°6 : Calorifuge

Conclusion	Matériau ne contenant pas d'amiante

Description	Calorifuge en laine minérale jaune, petit diamètre (2 unités)		
Critère de décision	Analyse laboratoire : rapport d'essai joint au présent rapport.		
Etat conservation		Conclusions réglementaires	Mesures conservatoires
Sans objet		NEANT	Sans objet
Localisation / ZPSO			
MEZZANINE : LOCAL ÉLECTRICITÉ

ANALYSE				
Réf pré.	Emplacement pré.	Date	Couche / type produit	Résultat
CA6-1	MEZZANINE : LOCAL ÉLECTRICITÉ	12/01/2022	Calorifuge en laine minérale jaune, petit diamètre (2 unités)	ABSENCE

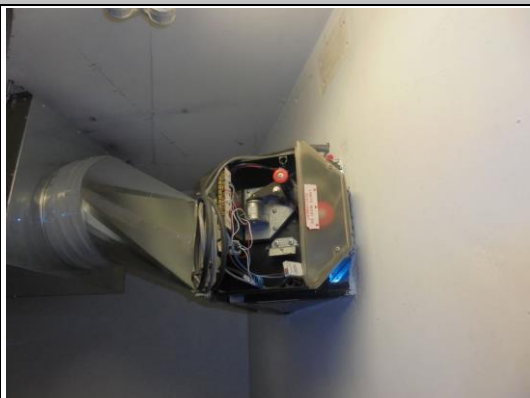
Matériau / Produit N°7 : Clapet coupe-feu

Conclusion	Matériau pour lequel des sondages et/ou des analyses doivent être effectuées

Description	Clapet coupe-feu Aldes, petit, carré, parois bleues.		
Critère de décision	Prélèvement impossible sans rendre impropre à sa destination la partie d'ouvrage concernée. Des investigations et des analyses ultérieures doivent être effectuées.		
Etat conservation		Conclusions réglementaires	Mesures conservatoires
			Sans objet
Localisation / ZPSO			
R-1 : PALIER, RÉSERVE 1

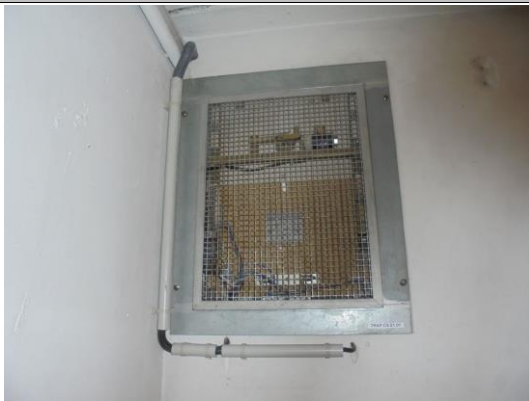
Matériau / Produit N°8 : Volet désenfumage

Conclusion	Matériau pour lequel des sondages et/ou des analyses doivent être effectuées

Description	Volet désenfumage rectangulaire, châssis métallique	
Critère de décision	Prélèvement impossible sans rendre impropre à sa destination la partie d'ouvrage concernée. Des investigations et des analyses ultérieures doivent être effectuées.	
Etat conservation		Conclusions réglementaires
		Mesures conservatoires
		Sans objet
Localisation / ZPSO		
R-1 : RÉSERVE 1, RÉSERVE 2

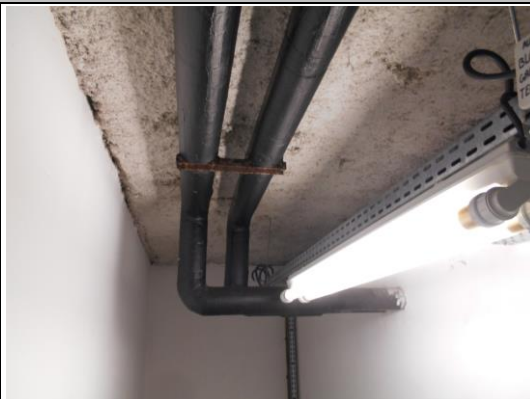
Matériau / Produit N°9 : Enveloppe de calorifuge

Conclusion	Matériau ne contenant pas d'amiante

Description	Enveloppe de calorifuge noir bitumineuse		
Critère de décision	Analyse laboratoire : rapport d'essai joint au présent rapport.		
Etat conservation		Conclusions réglementaires	Mesures conservatoires
Sans objet		NEANT	Sans objet
Localisation / ZPSO			
MEZZANINE : LT3

ANALYSE				
Réf pré.	Emplacement pré.	Date	Couche / type produit	Résultat
ECA9-1	MEZZANINE : LT3	13/01/2022	Enveloppe de calorifuge noir bitumineuse	ABSENCE

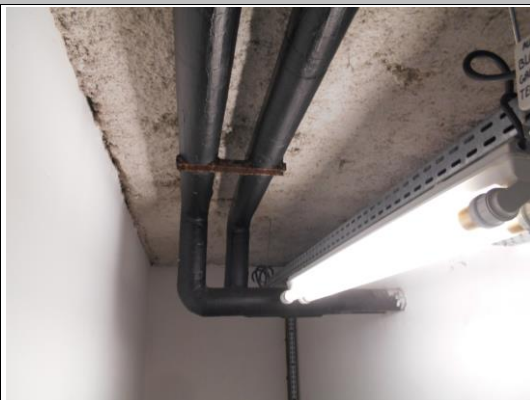
Matériau / Produit N°10 : Calorifuge

Conclusion	Matériau ne contenant pas d'amiante

Description	Calorifuge mousse bleue		
Critère de décision	Analyse laboratoire : rapport d'essai joint au présent rapport.		
Etat conservation		Conclusions réglementaires	Mesures conservatoires
Sans objet		NEANT	Sans objet
Localisation / ZPSO			
MEZZANINE : LT3

ANALYSE				
Réf pré.	Emplacement pré.	Date	Couche / type produit	Résultat
CA10-1	MEZZANINE : LT3	13/01/2022	Calorifuge mousse bleue	ABSENCE
