## DOSSIER TECHNIQUE AMIANTE

<b>Référence DTA</b>	40622-4
<b>Adresse du site</b>	8/10, place du bataillon Pacifique 75012 PARIS
<b>Type</b>	Immeuble de bureaux
<b>Etendue de la mission N° de lot(s) copropriété</b>	Ensemble des locaux du bâtiment Crèche Necker <i>Hors Ascenseurs intégrés au DTA référence 19321-2 Bâtiment Necker</i>
<b>Localisation</b>	Bât : Crèche Necker Etages : RDD à R+2
<b>Locaux annexes</b>	Néant
<b>Date de construction / Date de permis de construire</b>	1989
<b>Date d'édition DTA</b>	12/11/2021

<b>Référence DTA</b>	40622-4
<b>Propriétaire</b>	MINISTERE DE L'ECONOMIE 59, boulevard Vincent Auriol 75013 PARIS
<b>Adresse du site</b>	8/10, place du bataillon Pacifique 75012 PARIS
<b>Type</b>	Immeuble de bureaux
<b>Etendue de la mission</b>	Ensemble des locaux du bâtiment Crèche Necker
<b>Localisation</b>	Bât : Crèche Necker Etages : RDD à R+2
<b>Locaux annexes</b>	Néant

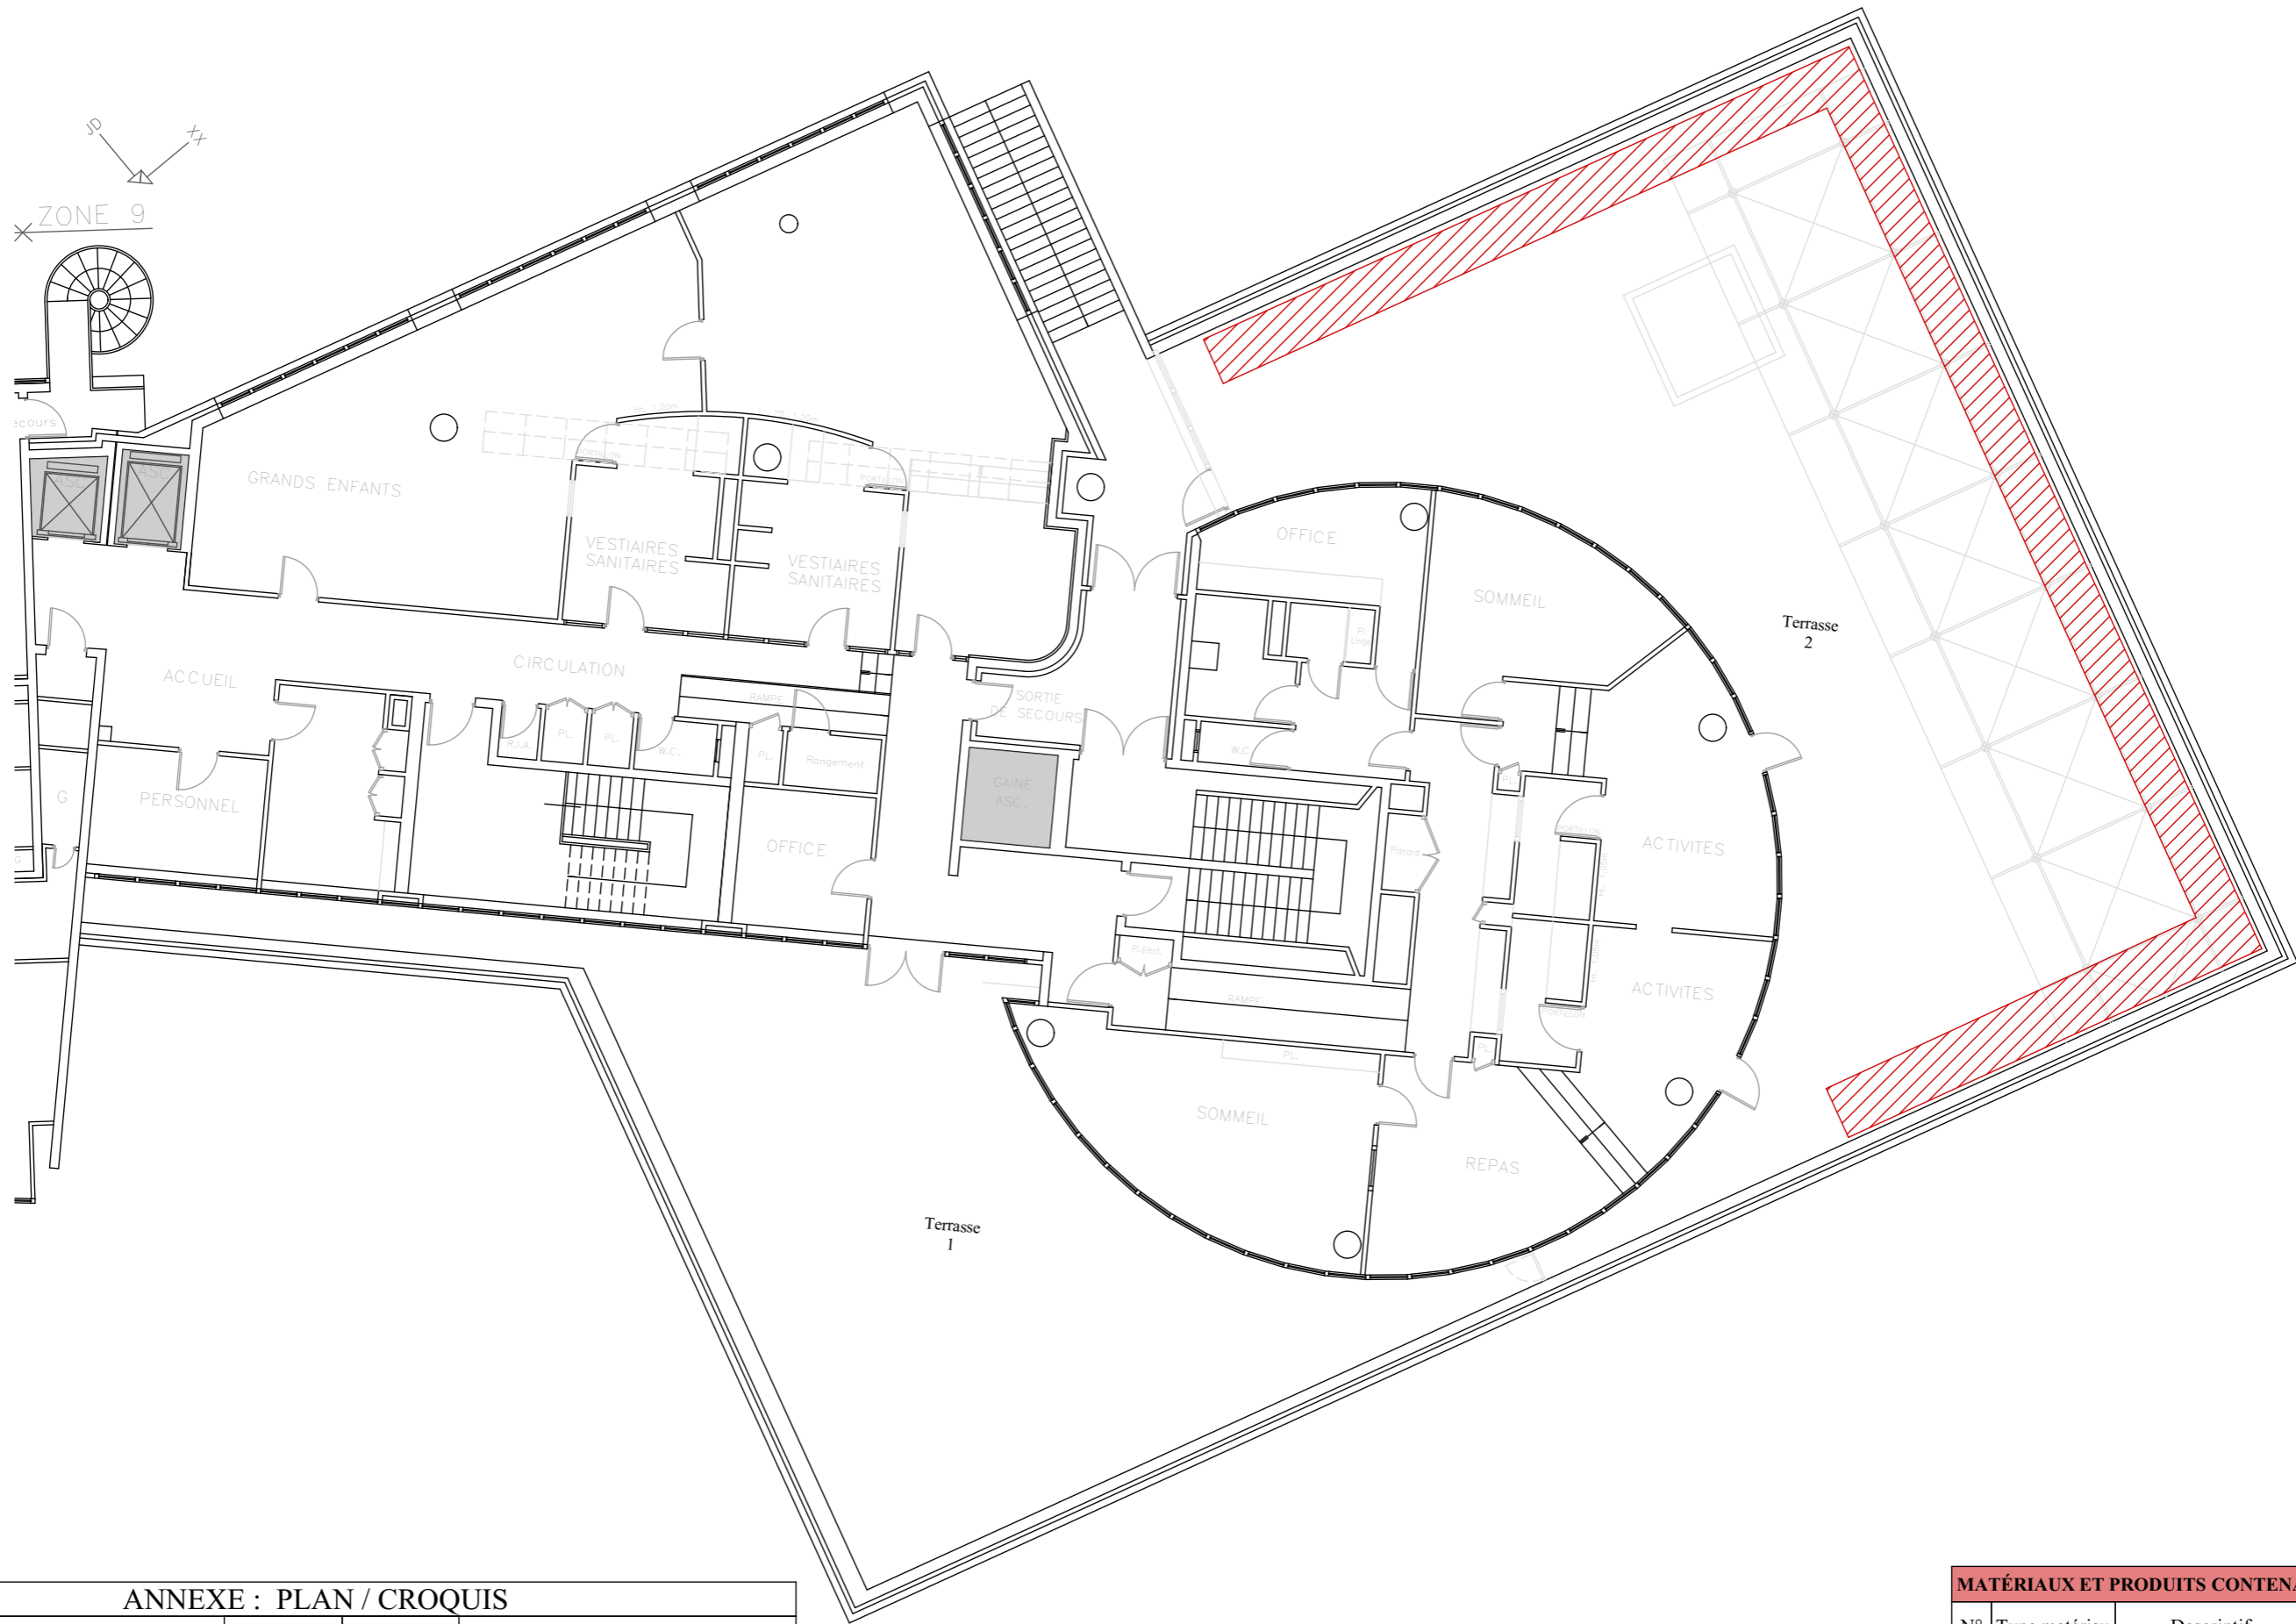
ANNEXE : PLAN / CROQUIS

MATÉRIAUX ET PRODUITS CONTENANT DE L'AMIANTE			
N°	Type matériau	Descriptif	Légende
2	Accessoires fibres-ciment	plaques grises en garnissage intérieur de bacs à fleurs métalliques (EP)

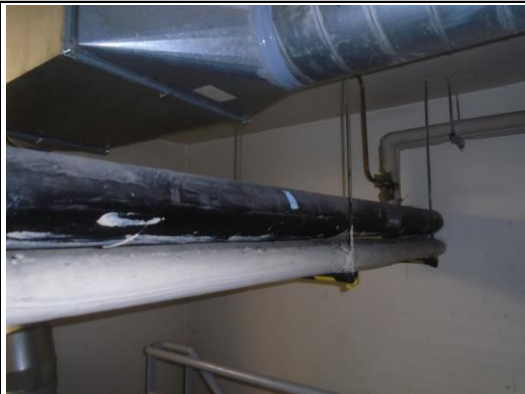
Matériau / Produit N°1 : Enveloppe de calorifuge			
Conclusion	Matériau contenant de l'amiante

Type matériau / produit	Enveloppe de calorifuge bitumineuse sur réseau d'eau glacée		
Rapport de référence	Rapport état de conservation N°19324-1 du 28/08/2017 réalisé par LOURENCO Victor de la société QUALITAT EXPERTISES		
Réf. matériau (Dans rapport de référence)	1		
Etat conservation		Mesures réglementaires	Mesures conservatoires
Protection physique non étanche ou absence de protection physique - Matériau dégradé - Dégradation ponctuelle		EP - Evaluation périodique	NEANT
Localisation / ZPSO			
<b>RDC :</b> COULOIR PRINCIPAL, LOCAL CÔTÉ SORTIE DE SECOURS, LOCAL POUBELLES, LOCAL TECHNIQUE 2240 (CTA) <b>REZ DE DALLE :</b> OFFICE 1837, PLACARD TECHNIQUE, WC 1

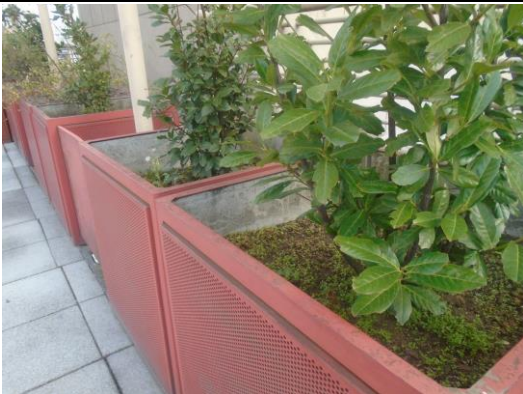
## Matériau / Produit N°2 : Accessoires fibres-ciment

Conclusion	Matériau contenant de l'amiante

Type matériau / produit	Accessoires fibres-ciment plaques fibreuses grises en garnissage intérieur de bacs à fleurs métalliques		
Rapport de référence	Rapport de repérage N°19324-1 du 28/08/2017 réalisé par LOURENCO Victor de la société QUALITAT EXPERTISES		
Réf. matériau (Dans rapport de référence)	1		
Etat conservation		Mesures réglementaires	Mesures conservatoires
Protection physique non étanche ou absence de protection physique - Matériau non dégradé		EP - Evaluation périodique	NEANT
Localisation / ZPSO			
ÉLÉMENTS EXTERIEURS : TERRASSE 2 R+1

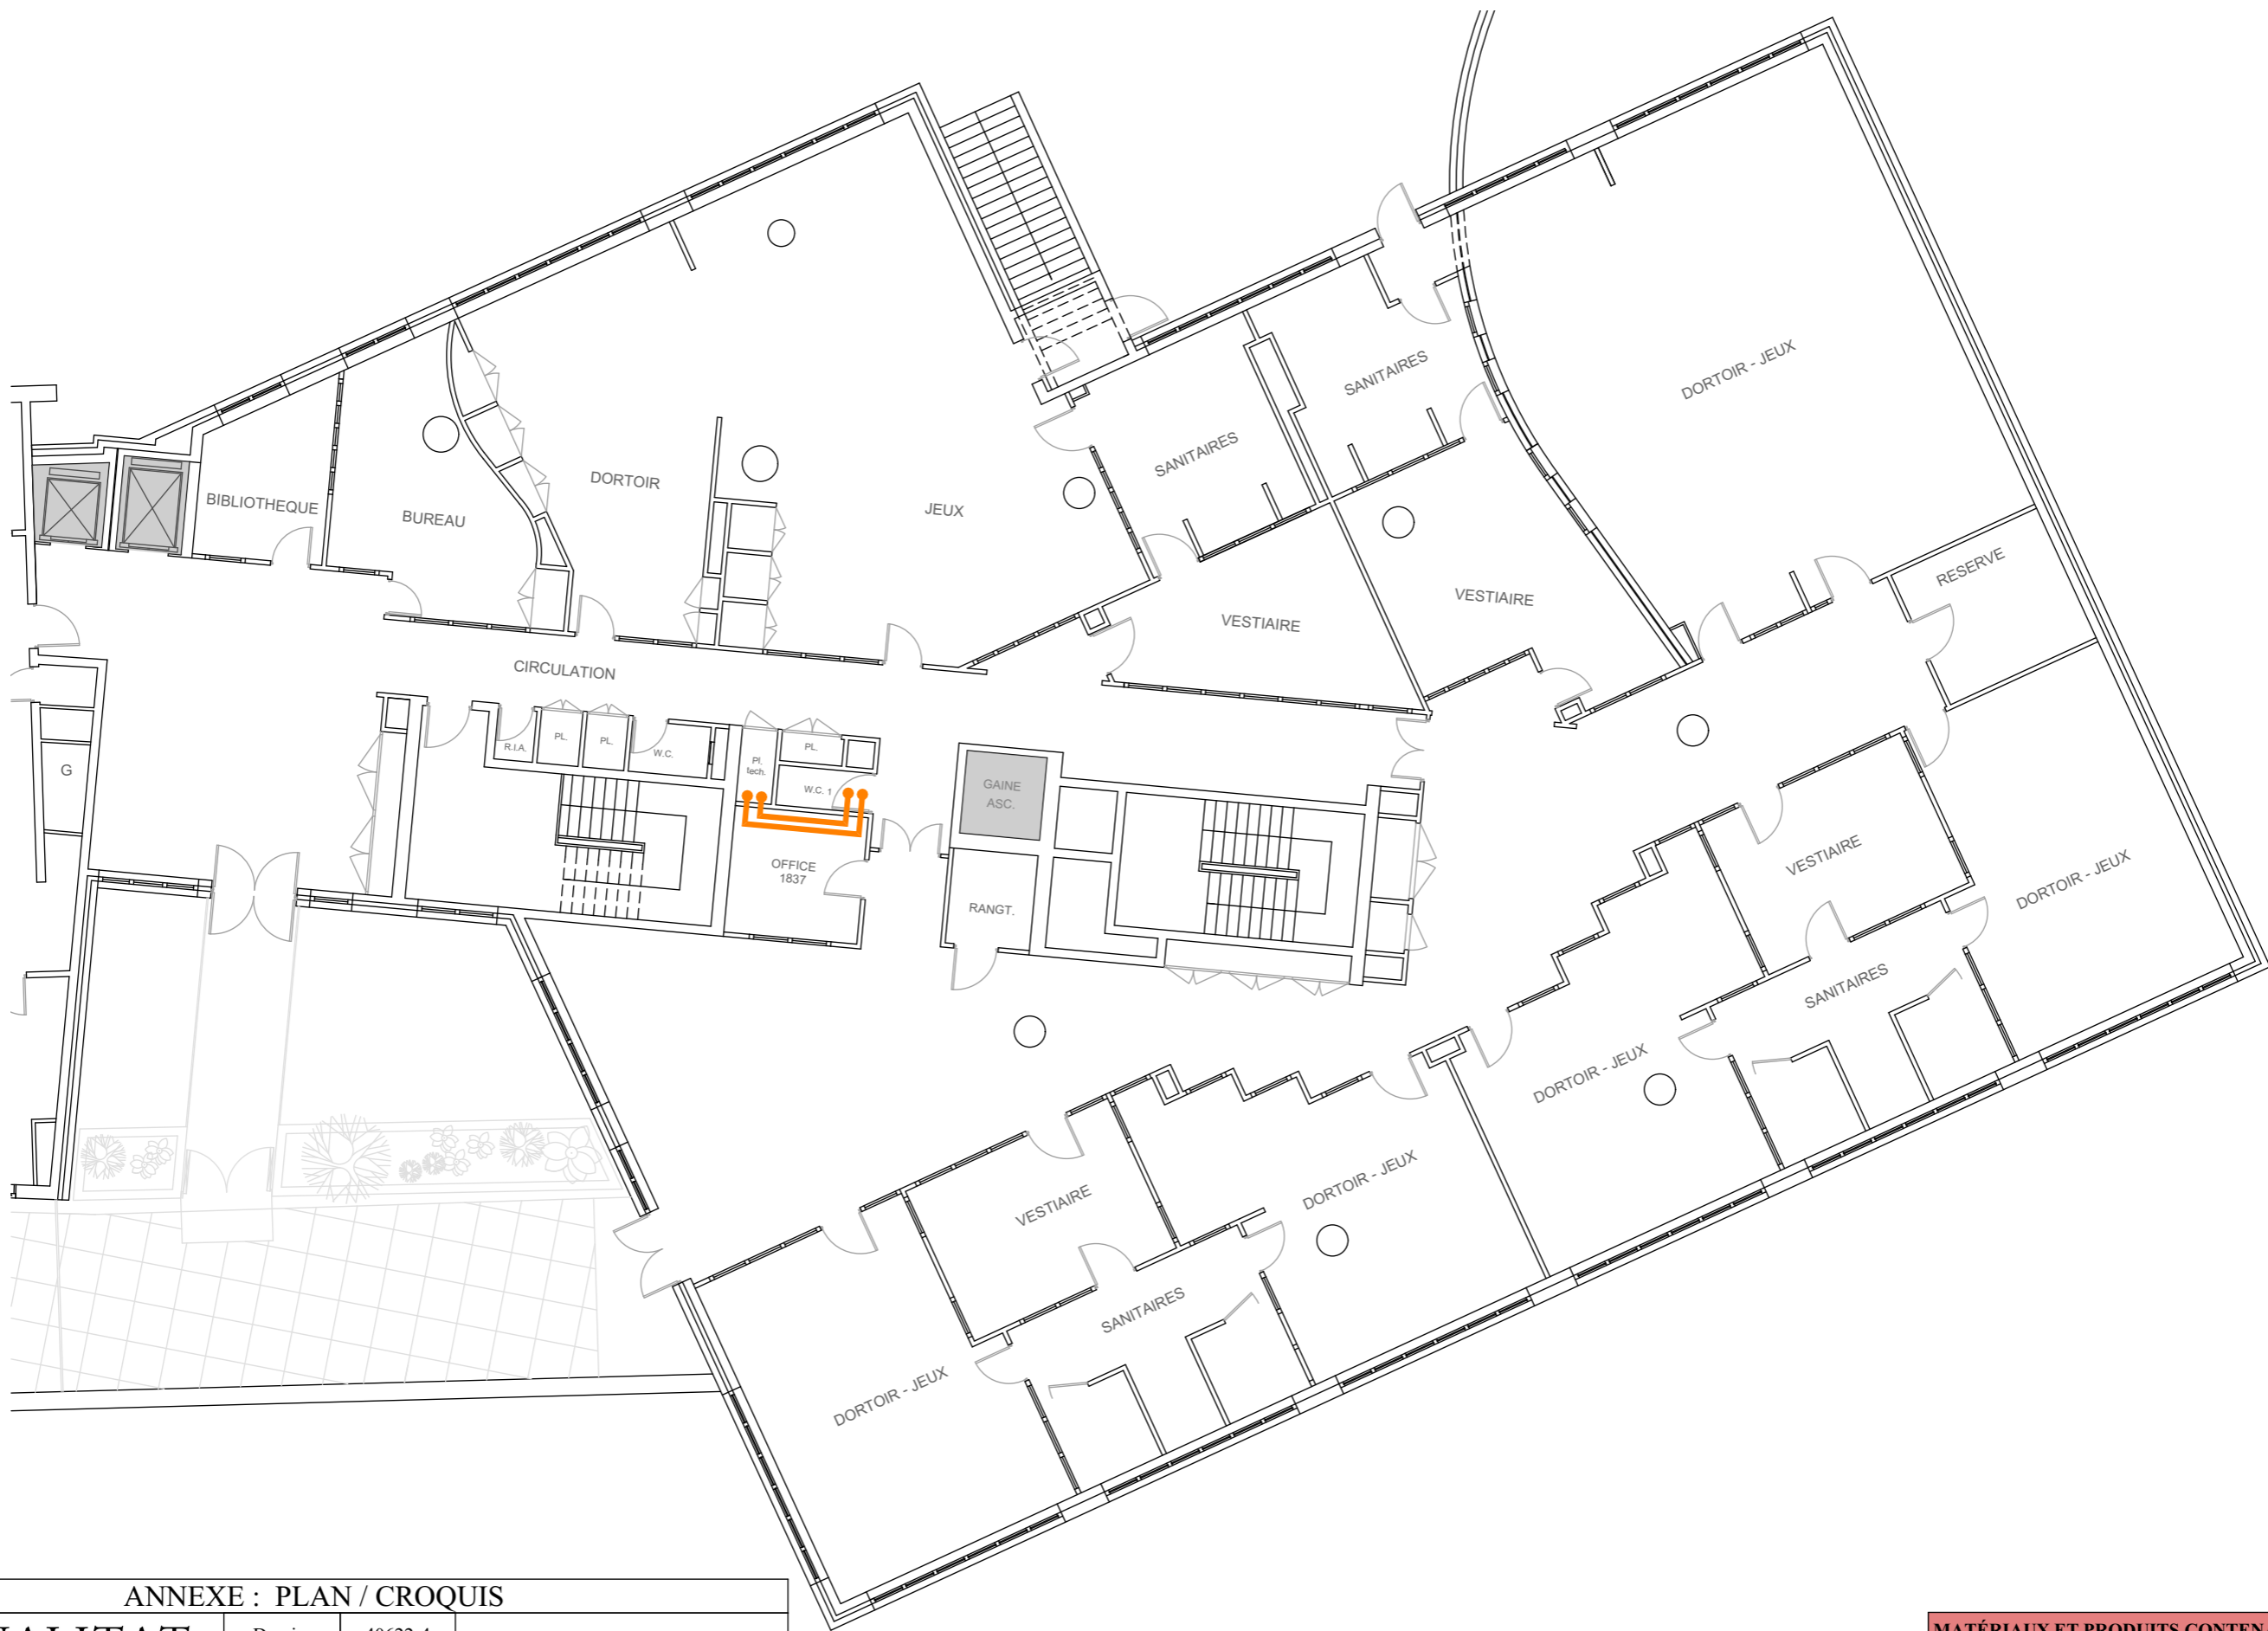
ANNEXE : PLAN / CROQUIS

MATÉRIAUX ET PRODUITS CONTENANT DE L'AMIANTE			
N°	Type matériau	Descriptif	Légende
1	Enveloppe de calorifuge	bitumineuse sur réseau d'eau glacée (EP)

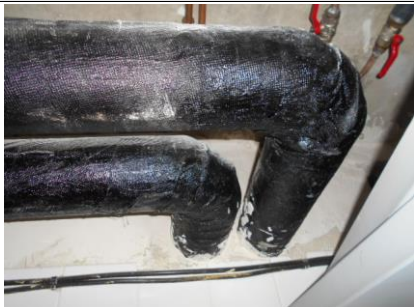
#### Matériau N°1 : Enveloppe de calorifuge

Absence/Présence d'amiante	<b>Matériau contenant de l'amiante</b>

Type Matériau	Enveloppe de calorifuge bitumineuse sur réseau d'eau glacée	
Rapport de référence	Rapport de repérage N°027.AMIA.001 du 15/01/2010 réalisé par Mr JACOB de la société APAVE	
Réf. matériau (Dans rapport de référence)	N1

Localisation	Etat conservation	Mesures réglementaires	Mesures conservatoires
<b>RDC :</b> COULOIR PRINCIPAL LOCAL CÔTÉ SORTIE DE SECOURS LOCAL POUBELLES LOCAL TECHNIQUE 2240 (CTA) <b>REZ DE DALLE :</b> OFFICE 1837 PLACARD TECHNIQUE WC 1	Protection physique non étanche ou absence de protection physique - Matériau dégradé - Dégradation ponctuelle	EP - Evaluation périodique	NEANT

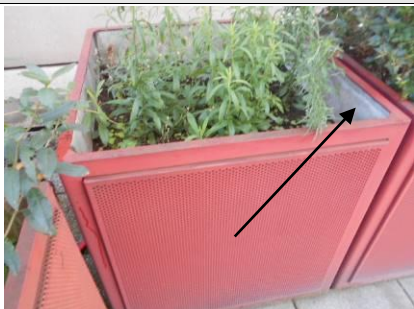
### Matériau N°1 : Accessoires fibres-ciment

Absence/Présence d'amiante	<b>Matériau contenant de l'amiante</b>

Composant de la construction	Accessoires fibres-ciment-plaques fibreuses grises en garnissage intérieur de bacs à fleurs métalliques	
Observations	Prélèvement : Procès-verbal du résultat d'analyse joint au présent rapport.

Localisation	Etat conservation	Conclusions réglementaires	Mesures conservatoires
<b>ÉLÉMENTS EXTERIEURS :</b> TERRASSE 2 R+1	Protection physique non étanche ou absence de protection physique - Matériau non dégradé	EP - Evaluation périodique	NEANT

ANALYSE				
Réf pré.	Emplacement pré.	Date	Couche / type produit	Résultat
AFC1-1	<b>ÉLÉMENTS EXTERIEURS :</b> TERRASSE 2 R+1	26/07/2017	Matériau dur fibreux de type fibres-ciment (gris)	<b>PRESENCE</b>

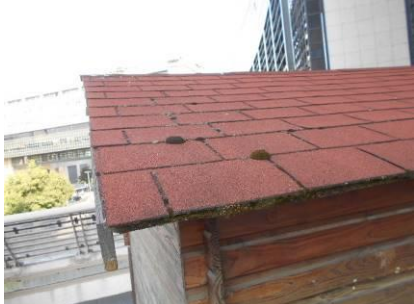
## Matériau N°2 : Bardeaux Bitumineux

Absence/Présence d'amiante	Matériau ne contenant pas d'amiante

Composant de la construction	Bardeaux Bitumineux-toiture abri de jardin récent	
Observations	Date de fabrication du matériau postérieure à la date d'interdiction de l'amiante dans le matériau concerné.

Localisation	Etat conservation	Conclusions réglementaires	Mesures conservatoires
<b><u>ÉLÉMENTS EXTERIEURS :</u></b> TERRASSE 1 R+1	Sans objet	NEANT	NEANT

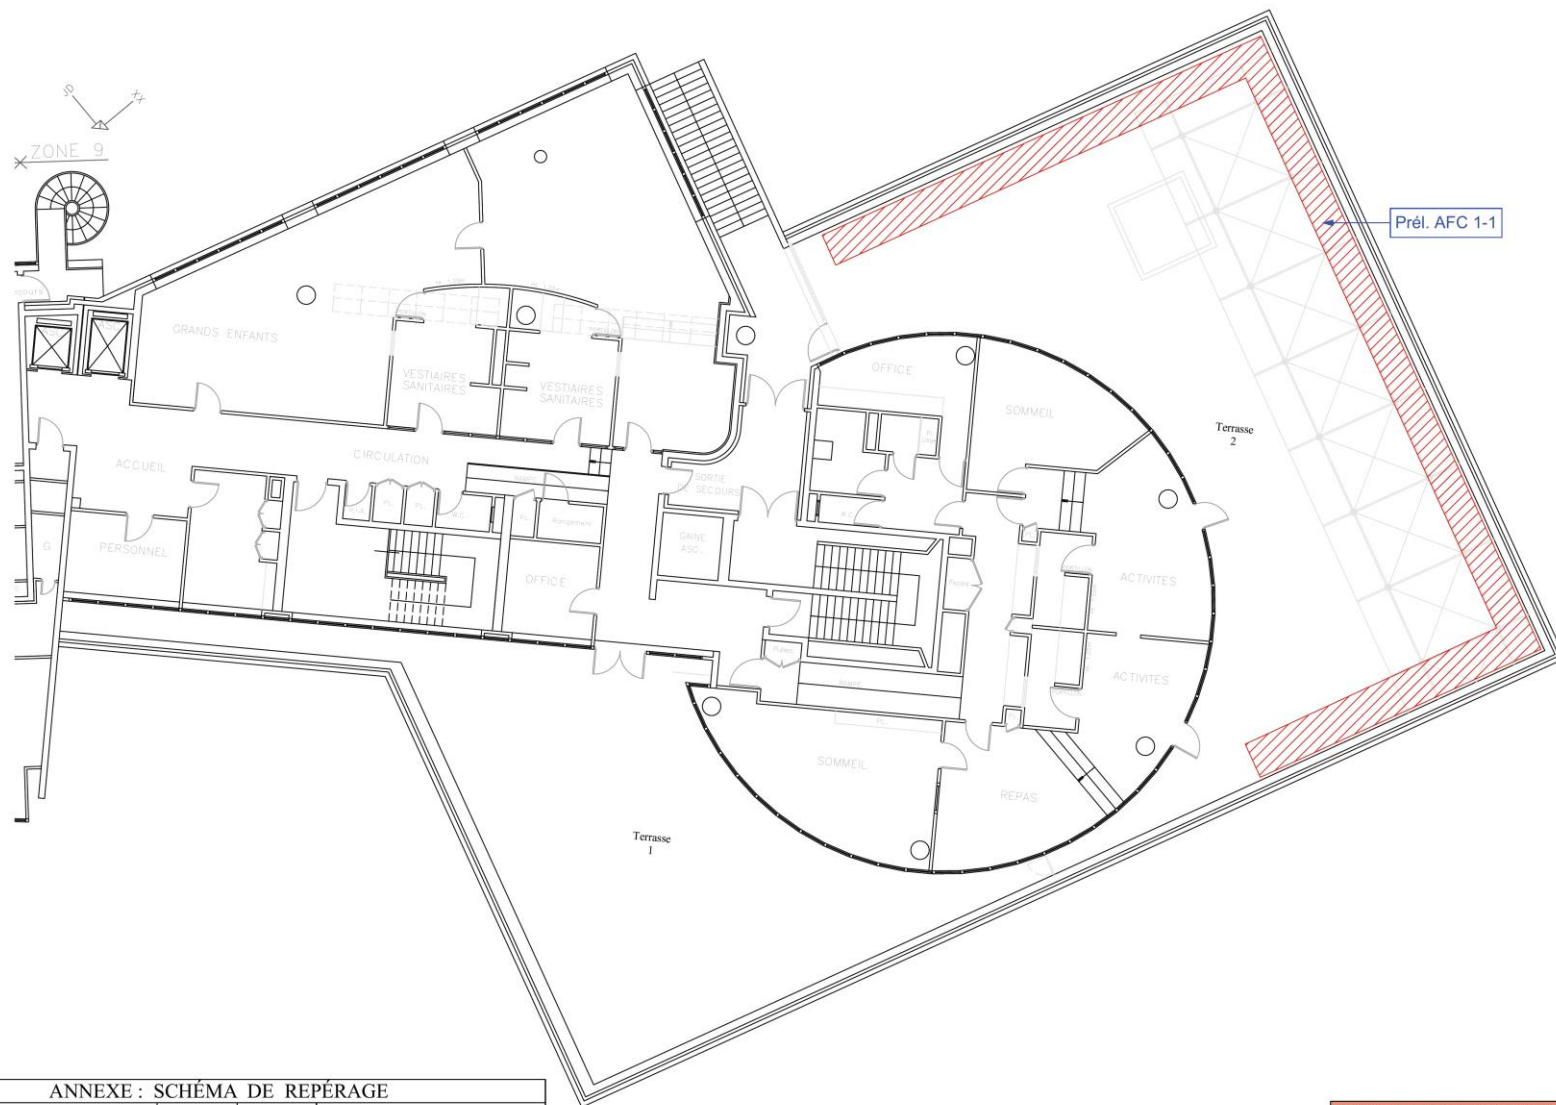
## R+1 / Eléments extérieurs

LÉGENDE	
Point de prélèvement	Prél. XXX-X-X
