## DOSSIER TECHNIQUE AMIANTE

Référence DTA	40622-7
Adresse du site	240, quai de Bercy 75012 PARIS
Type	Immeuble de bureaux
Etendue de la mission N° de lot(s) copropriété	Ensemble de l'immeuble dont éléments extérieurs
Localisation	Bat : Octroi H1 Etages : RDC à COMBLES
Locaux annexes	Néant
Date de construction / Date de permis de construire	1850
Date d'édition DTA	09/12/2021

## FICHE RECAPITULATIVE DU DOSSIER TECHNIQUE AMIANTE

**RAPPORT D'EVALUATION DE L'ETAT DE CONSERVATION  
DE MATERIAUX ET PRODUITS CONTENANT DE L'AMIANTE  
EN VUE DE LA MISE A JOUR DU DTA**

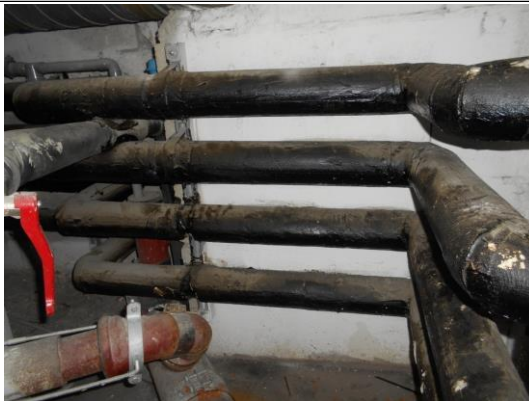
Matériau / Produit N°1 : Enveloppe de calorifuge			
Conclusion	Matériau contenant de l'amiante

Type matériau / produit	Enveloppe de calorifuge bitumineuse sur mousse bleue		
Rapport de référence	Rapport état de conservation N°19319-1 du 30/08/2017 réalisé par LOURENCO Victor de la société QUALITAT EXPERTISES		
Réf. matériau (Dans rapport de référence)	1		
Etat conservation		Mesures réglementaires	Mesures conservatoires
Protection physique non étanche ou absence de protection physique - Matériau dégradé - Dégradation ponctuelle		EP - Evaluation périodique	NEANT
Localisation / ZPSO			
<b>R+1 :</b> DGT LOCAL TECHNIQUE <b>R+2 :</b> LOCAL TECHNIQUE <b>RDC :</b> CAGE ESCALIER LOCAL TECHNIQUE 1 LOCAL TECHNIQUE 2

Etat conservation	Mesures réglementaires	Mesures conservatoires
Protection physique non étanche ou absence de protection physique - Matériau dégradé - Dégradation ponctuelle	AC2 = Action corrective de second niveau	Limiter ou condamner l'accès a ces locaux
Localisation / ZPSO		
RDC : LOCAL TECHNIQUE 1 COMBLES : COMBLES

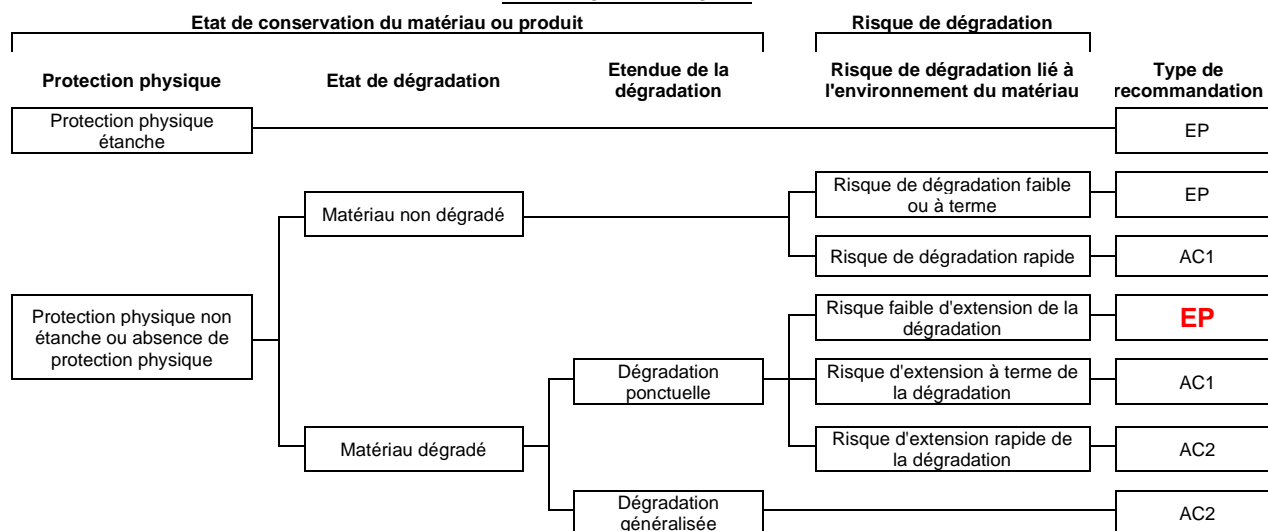
## Matériau / Produit N°2 : Enveloppe de calorifuge

Conclusion	<b>Matériau contenant de l'amiante</b>	 
Type matériau / produit	Enveloppe de calorifuge bitumineuse sur laine minérale	
Rapport de référence	Rapport état de conservation N°19319-1 du 30/08/2017 réalisé par LOURENCO Victor de la société QUALITAT EXPERTISES	
Réf. matériau (Dans rapport de référence)	2	
<b>Etat conservation</b>		<b>Mesures réglementaires</b>
Protection physique non étanche ou absence de protection physique - Matériau dégradé - Dégradation ponctuelle		EP - Evaluation périodique
		<b>Mesures conservatoires</b>
		NEANT
<b>Localisation / ZPSO</b>		
<b>R+1 :</b> DGT LOCAL TECHNIQUE <b>R+2 :</b> DGT LOCAL TECHNIQUE <b>RDC :</b> CAGE ESCALIER LOCAL TECHNIQUE 1

Etat conservation	Mesures réglementaires	Mesures conservatoires
Protection physique non étanche ou absence de protection physique - Matériau dégradé - Dégradation ponctuelle	AC2 = Action corrective de second niveau	Limiter ou condamner l'accès a ces locaux
Localisation / ZPSO		
R+2 : LOCAL TECHNIQUE RDC : LOCAL TECHNIQUE 1

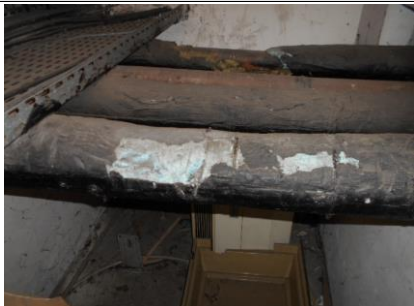
Matériau N°1 : Enveloppe de calorifuge		
Absence/Présence d'amiante	Matériau contenant de l'amiante

Type Matériau	Enveloppe de calorifuge bitumineuse sur mousse bleue	
Rapport de référence	Rapport de repérage N°HS/03/GDL/CBO/2603 du 22/12/2003 réalisé par Mr Gérard DELANCOIS de la société SOCOTEC	
Réf. matériau (Dans rapport de référence)	1

Localisation	Etat conservation	Mesures réglementaires	Mesures conservatoires
<u><b>R+1 :</b></u> DGT LOCAL TECHNIQUE <u><b>R+2 :</b></u> LOCAL TECHNIQUE <u><b>RDC :</b></u> CAGE ESCALIER LOCAL TECHNIQUE 1 LOCAL TECHNIQUE 2	Protection physique non étanche ou absence de protection physique - Matériau dégradé - Dégradation ponctuelle	EP – Evaluation périodique	NEANT
<u><b>RDC :</b></u> LOCAL TECHNIQUE 1 <u><b>COMBLES</b></u> COMBLES	Protection physique non étanche ou absence de protection physique - Matériau dégradé - Dégradation ponctuelle	AC2 - Action corrective de second niveau	Informers les acteurs concernés et limiter ou condamner l'accès aux locaux

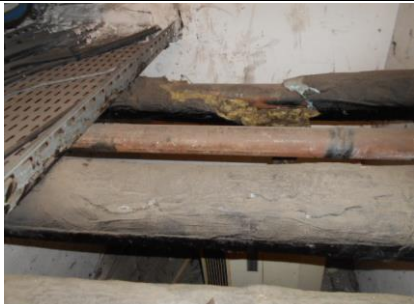
## Matériau N°2 : Enveloppe de calorifuge

Type Matériau	Enveloppe de calorifuge bitumineuse sur laine minérale	
Rapport de référence	Rapport de repérage N°HS/03/GDL/CBO/2603 du 22/12/2003 réalisé par Mr Gérard DELANCOIS de la société SOCOTEC	
Réf. matériau (Dans rapport de référence)	2

Localisation	Etat conservation	Mesures réglementaires	Mesures conservatoires
<u><b>R+1 :</b></u> DGT LOCAL TECHNIQUE <u><b>R+2 :</b></u> DGT LOCAL TECHNIQUE <u><b>RDC :</b></u> CAGE ESCALIER LOCAL TECHNIQUE 2	Protection physique non étanche ou absence de protection physique - Matériau dégradé - Dégradation ponctuelle	EP – Evaluation périodique	NEANT
<u><b>R+2 :</b></u> LOCAL TECHNIQUE <u><b>RDC :</b></u> LOCAL TECHNIQUE 1	Protection physique non étanche ou absence de protection physique - Matériau dégradé - Dégradation ponctuelle	AC2 - Action corrective de second niveau	Informers les acteurs concernés et limiter ou condamner l'accès au locaux

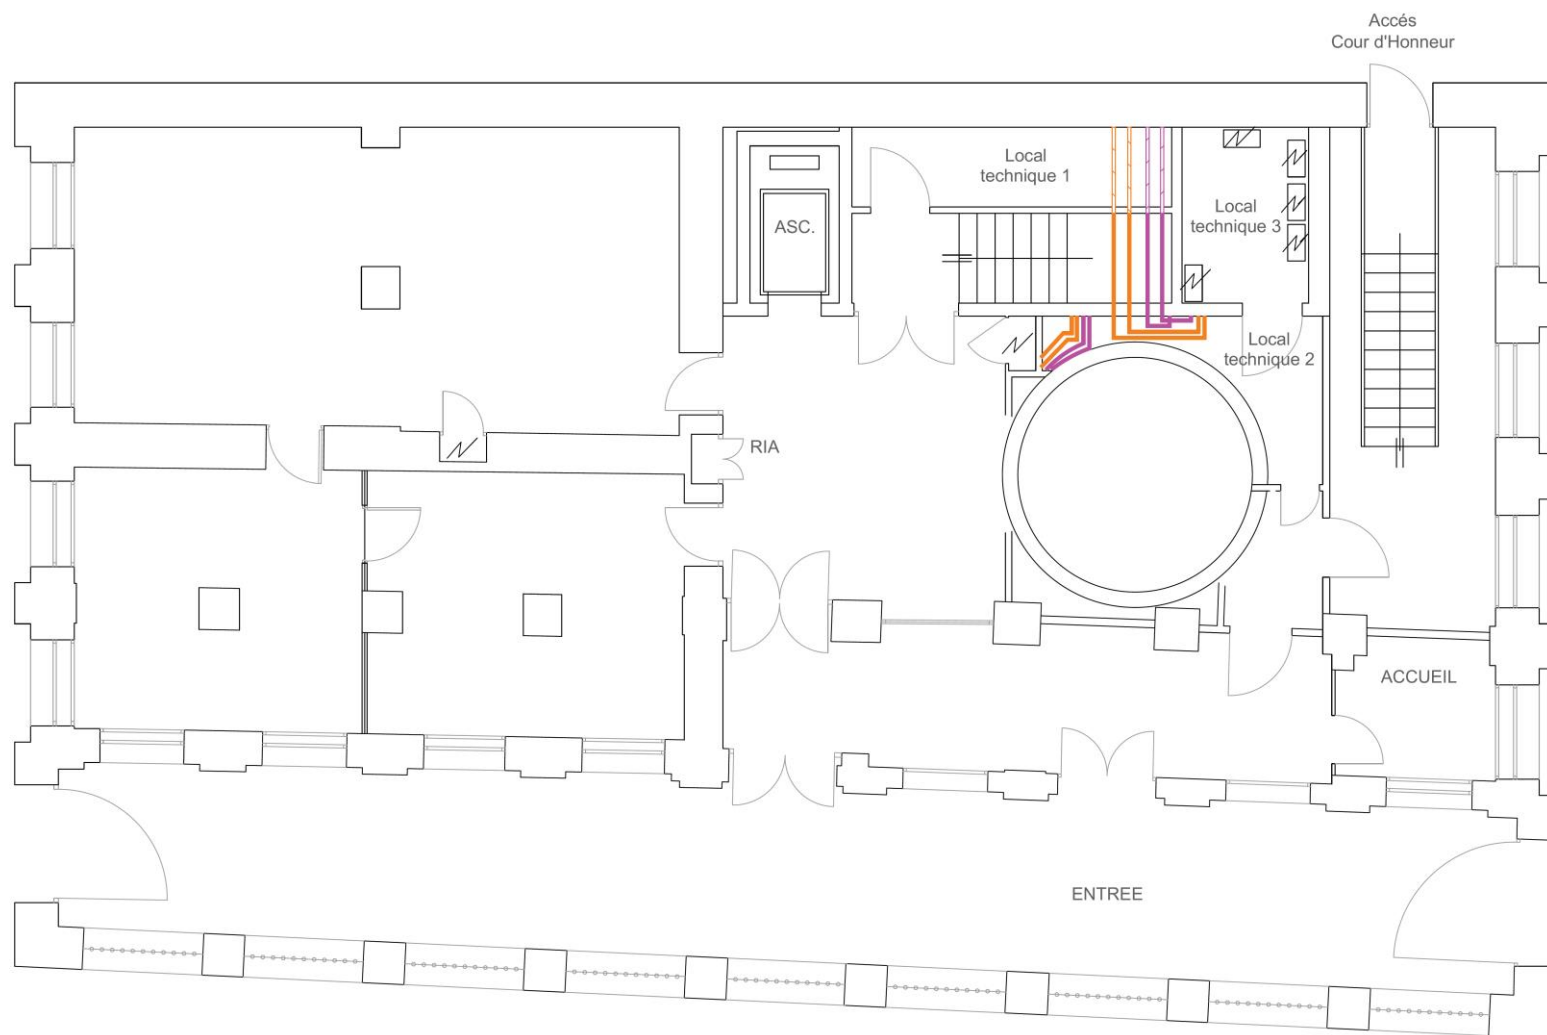
RDC

MATÉRIAUX ET PRODUITS CONTENANT DE L'AMIANTE			
N°	Type matériau	Descriptif	Légende
1	Enveloppe de calorifuge	bitumineuse sur mousse bleue (EP)	
1	Enveloppe de calorifuge	bitumineuse sur mousse bleue (AC2)	
2	Enveloppe de calorifuge	bitumineuse sur laine minérale (EP)	
2	Enveloppe de calorifuge	bitumineuse sur laine minérale (AC2)

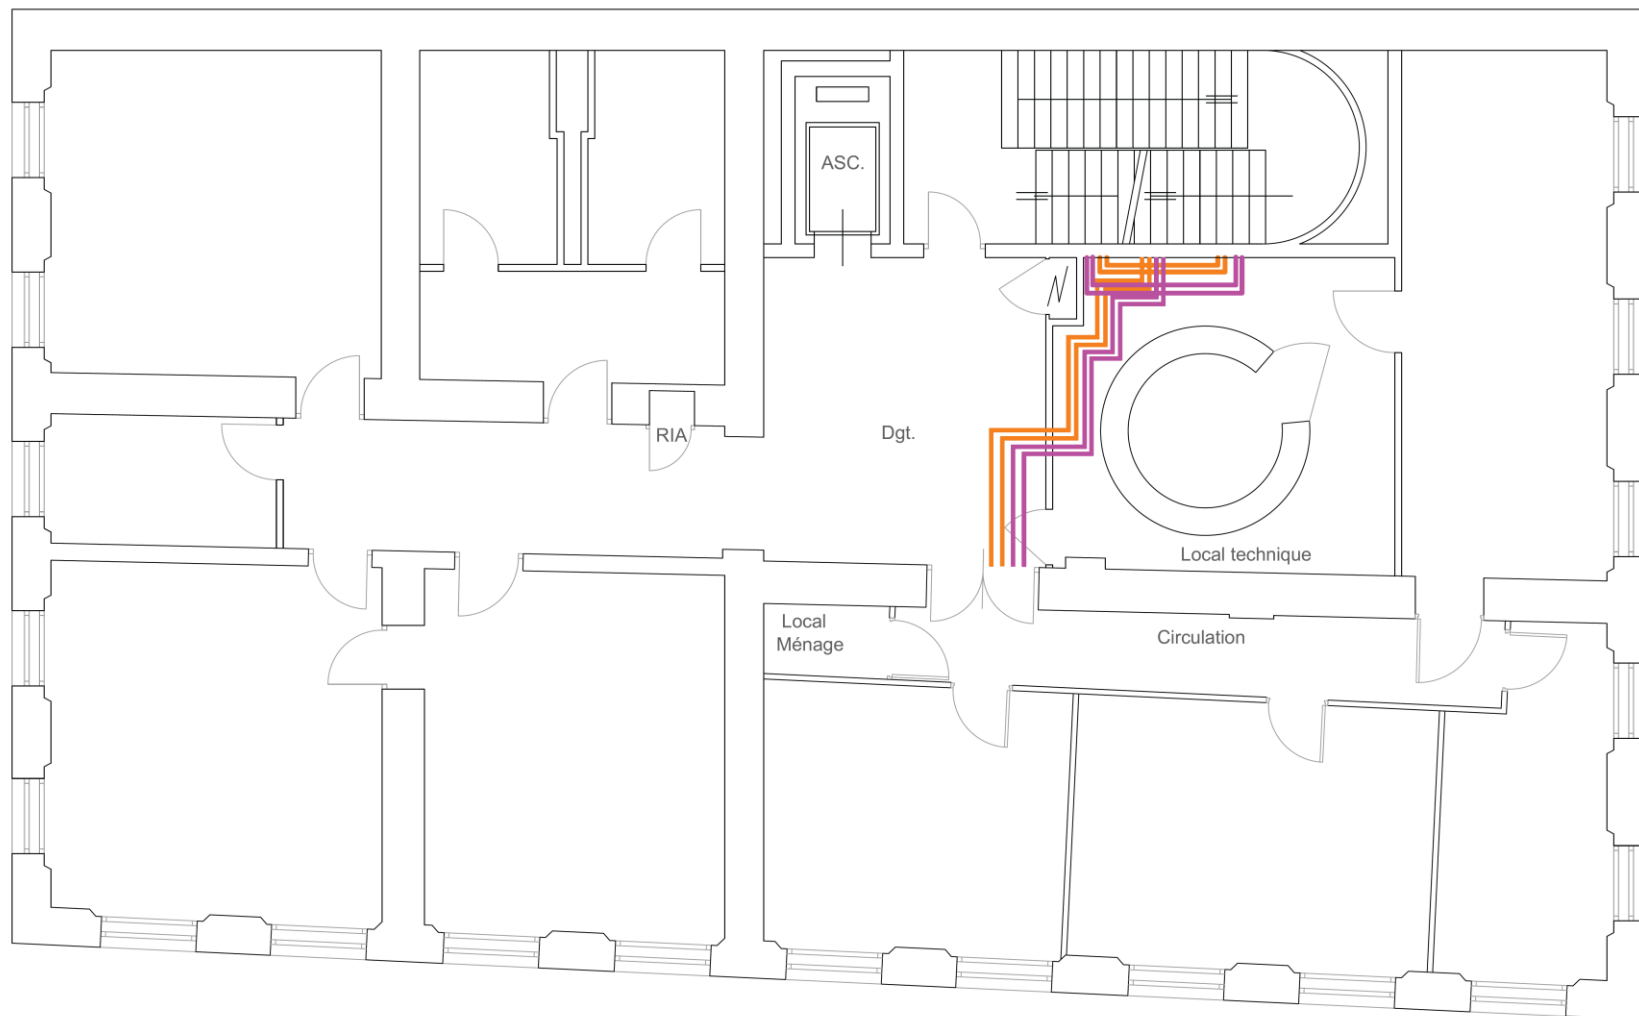
R+1

MATÉRIAUX ET PRODUITS CONTENANT DE L'AMIANTE			
N°	Type matériau	Descriptif	Légende
1	Enveloppe de calorifuge	bitumineuse sur mousse bleue (EP)	<span style="color: orange;">—</span>
2	Enveloppe de calorifuge	bitumineuse sur laine minérale (EP)	<span style="color: purple;">—</span>

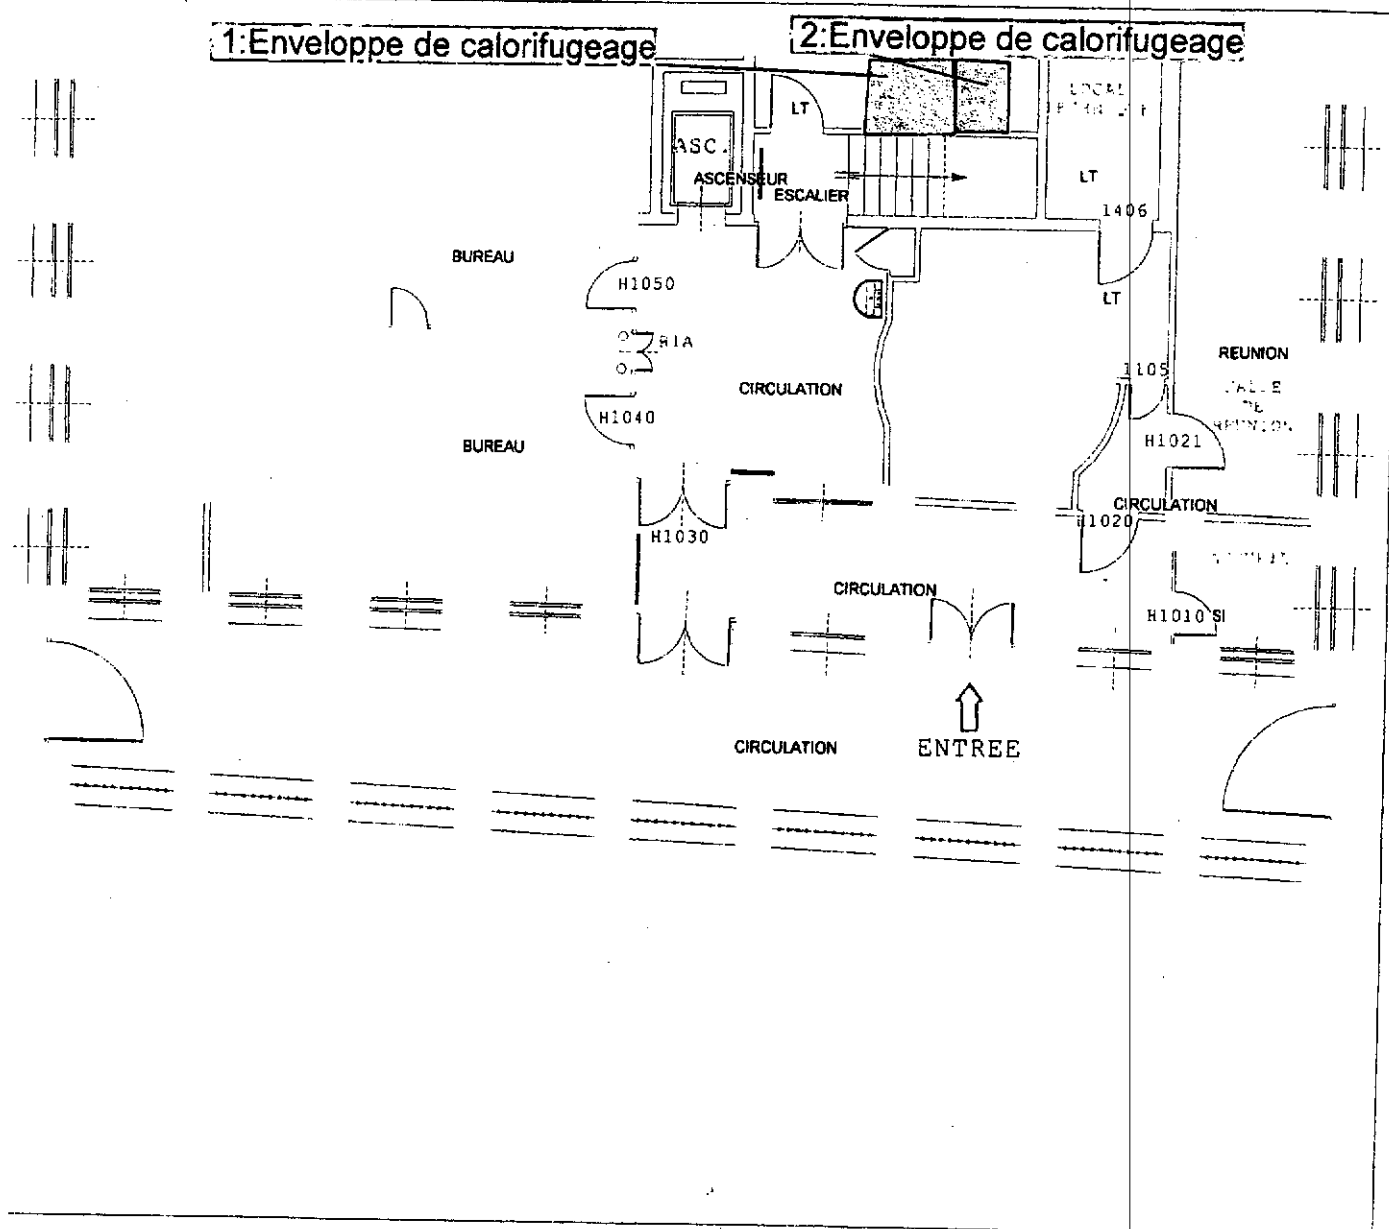
Intérieur 0 : Rdc

- 1 : Enveloppe de calorifugeage Bande noire + mousse - Présence d'amiante accessible - Bon état de conservation:  
Localisation : Réseau eau glacée
- 2 : Enveloppe de calorifugeage Bande noire + laine - Présence d'amiante accessible - Bon état de conservation:  
Localisation : Réseau eau chaude chauffage

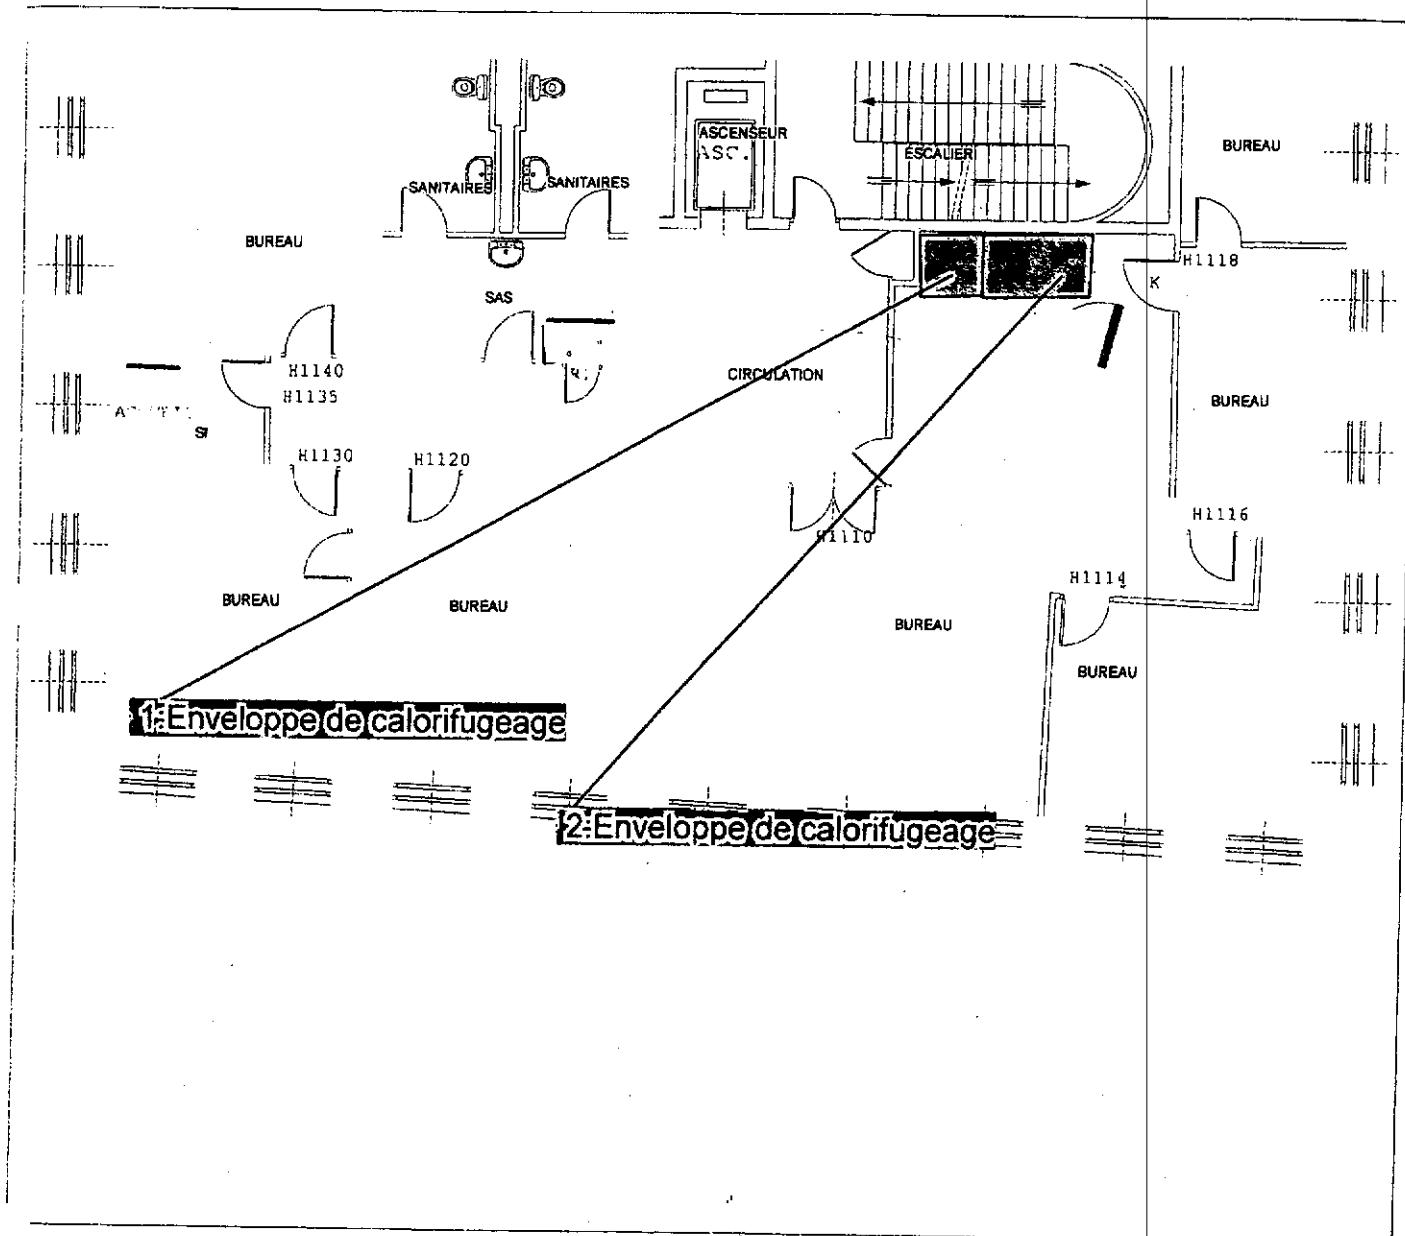
niveau 1

- 1 : Enveloppe de calorifugeage Bande noire + laine - Présence d'amiante accessible - Bon état de conservation:  
Localisation : Réseau eau chaude chauffage
- 2 : Enveloppe de calorifugeage Bande noire + mousse - Présence d'amiante accessible - Bon état de conservation:  
Localisation : Réseau eau glacée

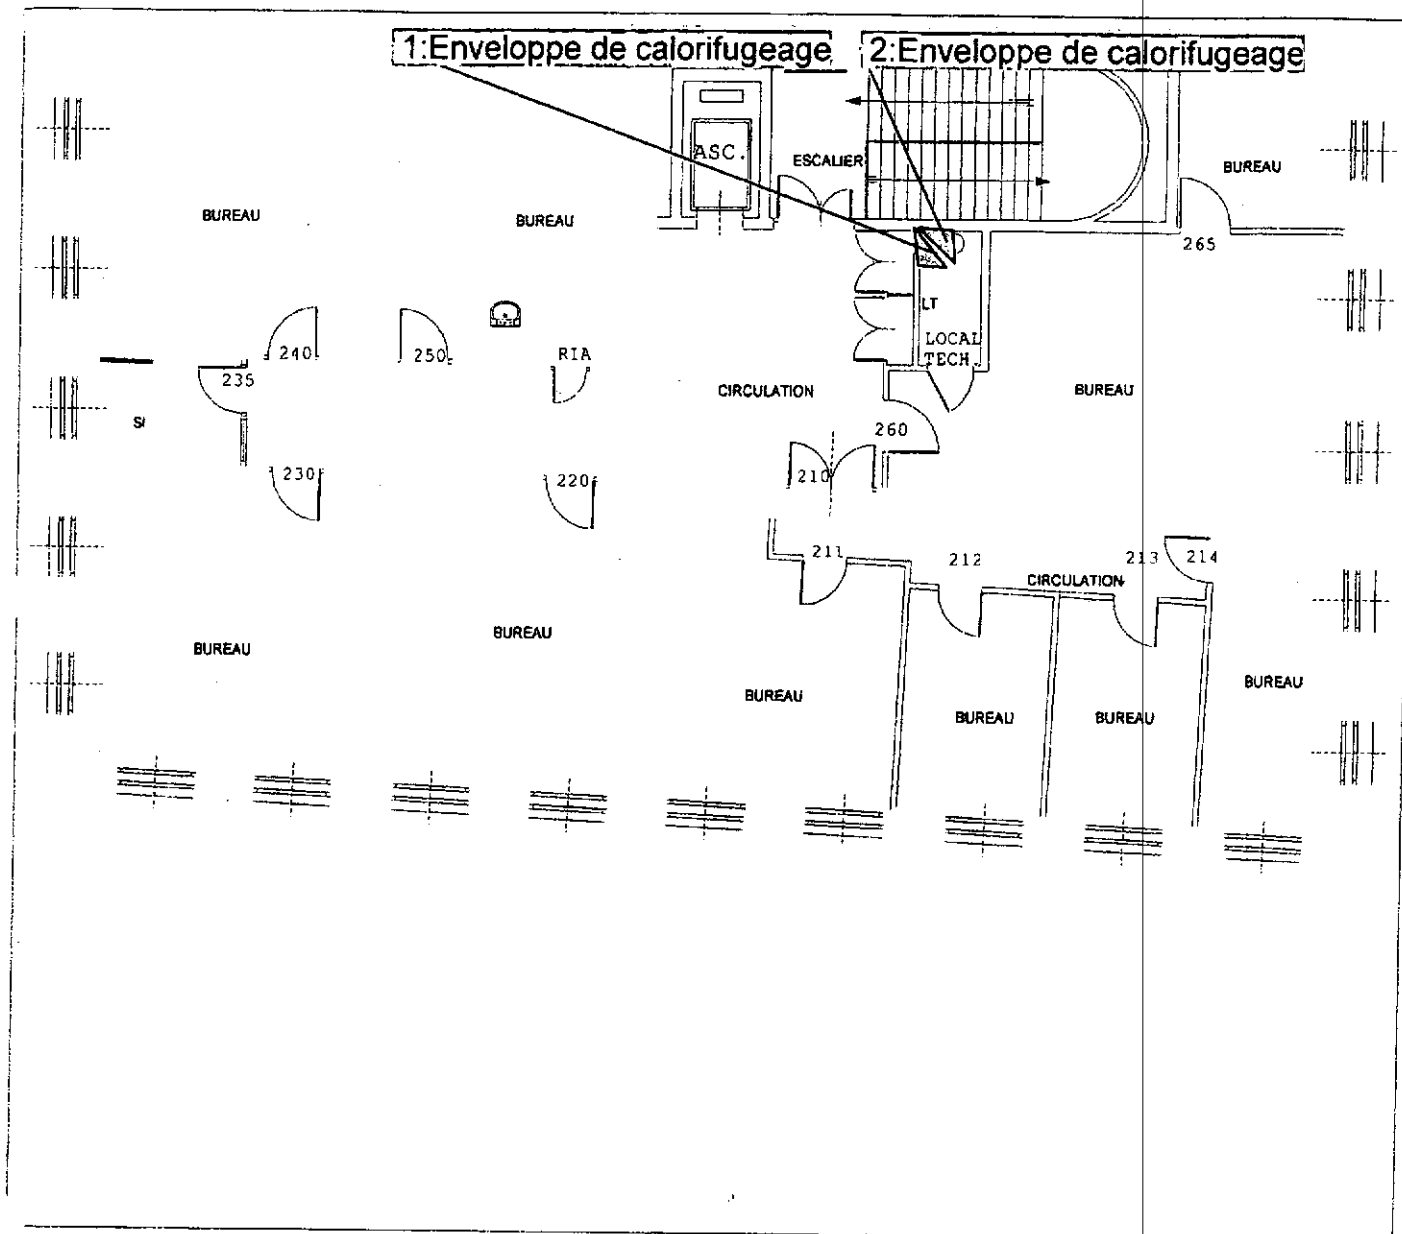
niveau 2

- 1 : Enveloppe de calorifugeage Bande noire + laine - Présence d'amiante accessible - Bon état de conservation:  
Localisation : Réseau eau chaude chauffage
- 2 : Enveloppe de calorifugeage Bande noire + mousse - Présence d'amiante accessible - Bon état de conservation:  
Localisation : Réseau eau glacée

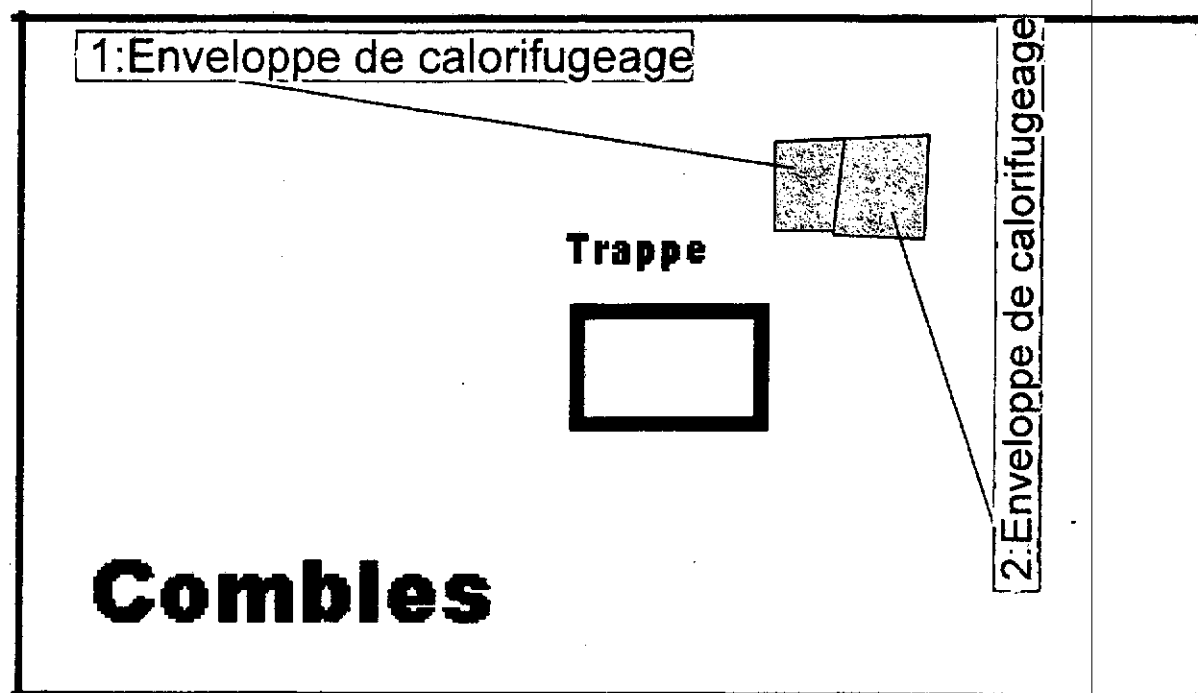
Combles

- 1 : Enveloppe de calorifugeage Bande noire + mousse - Présence d'amiante accessible - Bon état de conservation:  
Localisation : Réseaux eau glacée
- 2 : Enveloppe de calorifugeage Bande noire + laine - Présence d'amiante accessible - Bon état de conservation:  
Localisation : Réseaux eau chaude chauffage
