DOSSIER TECHNIQUE AMIANTE

| Adresse du site | 139, rue de Bercy 75012 PARIS |
| Type | Immeuble de bureaux |
| Localisation | Bâtiment : H2 Etages : R-1 à R+2 + Combles |

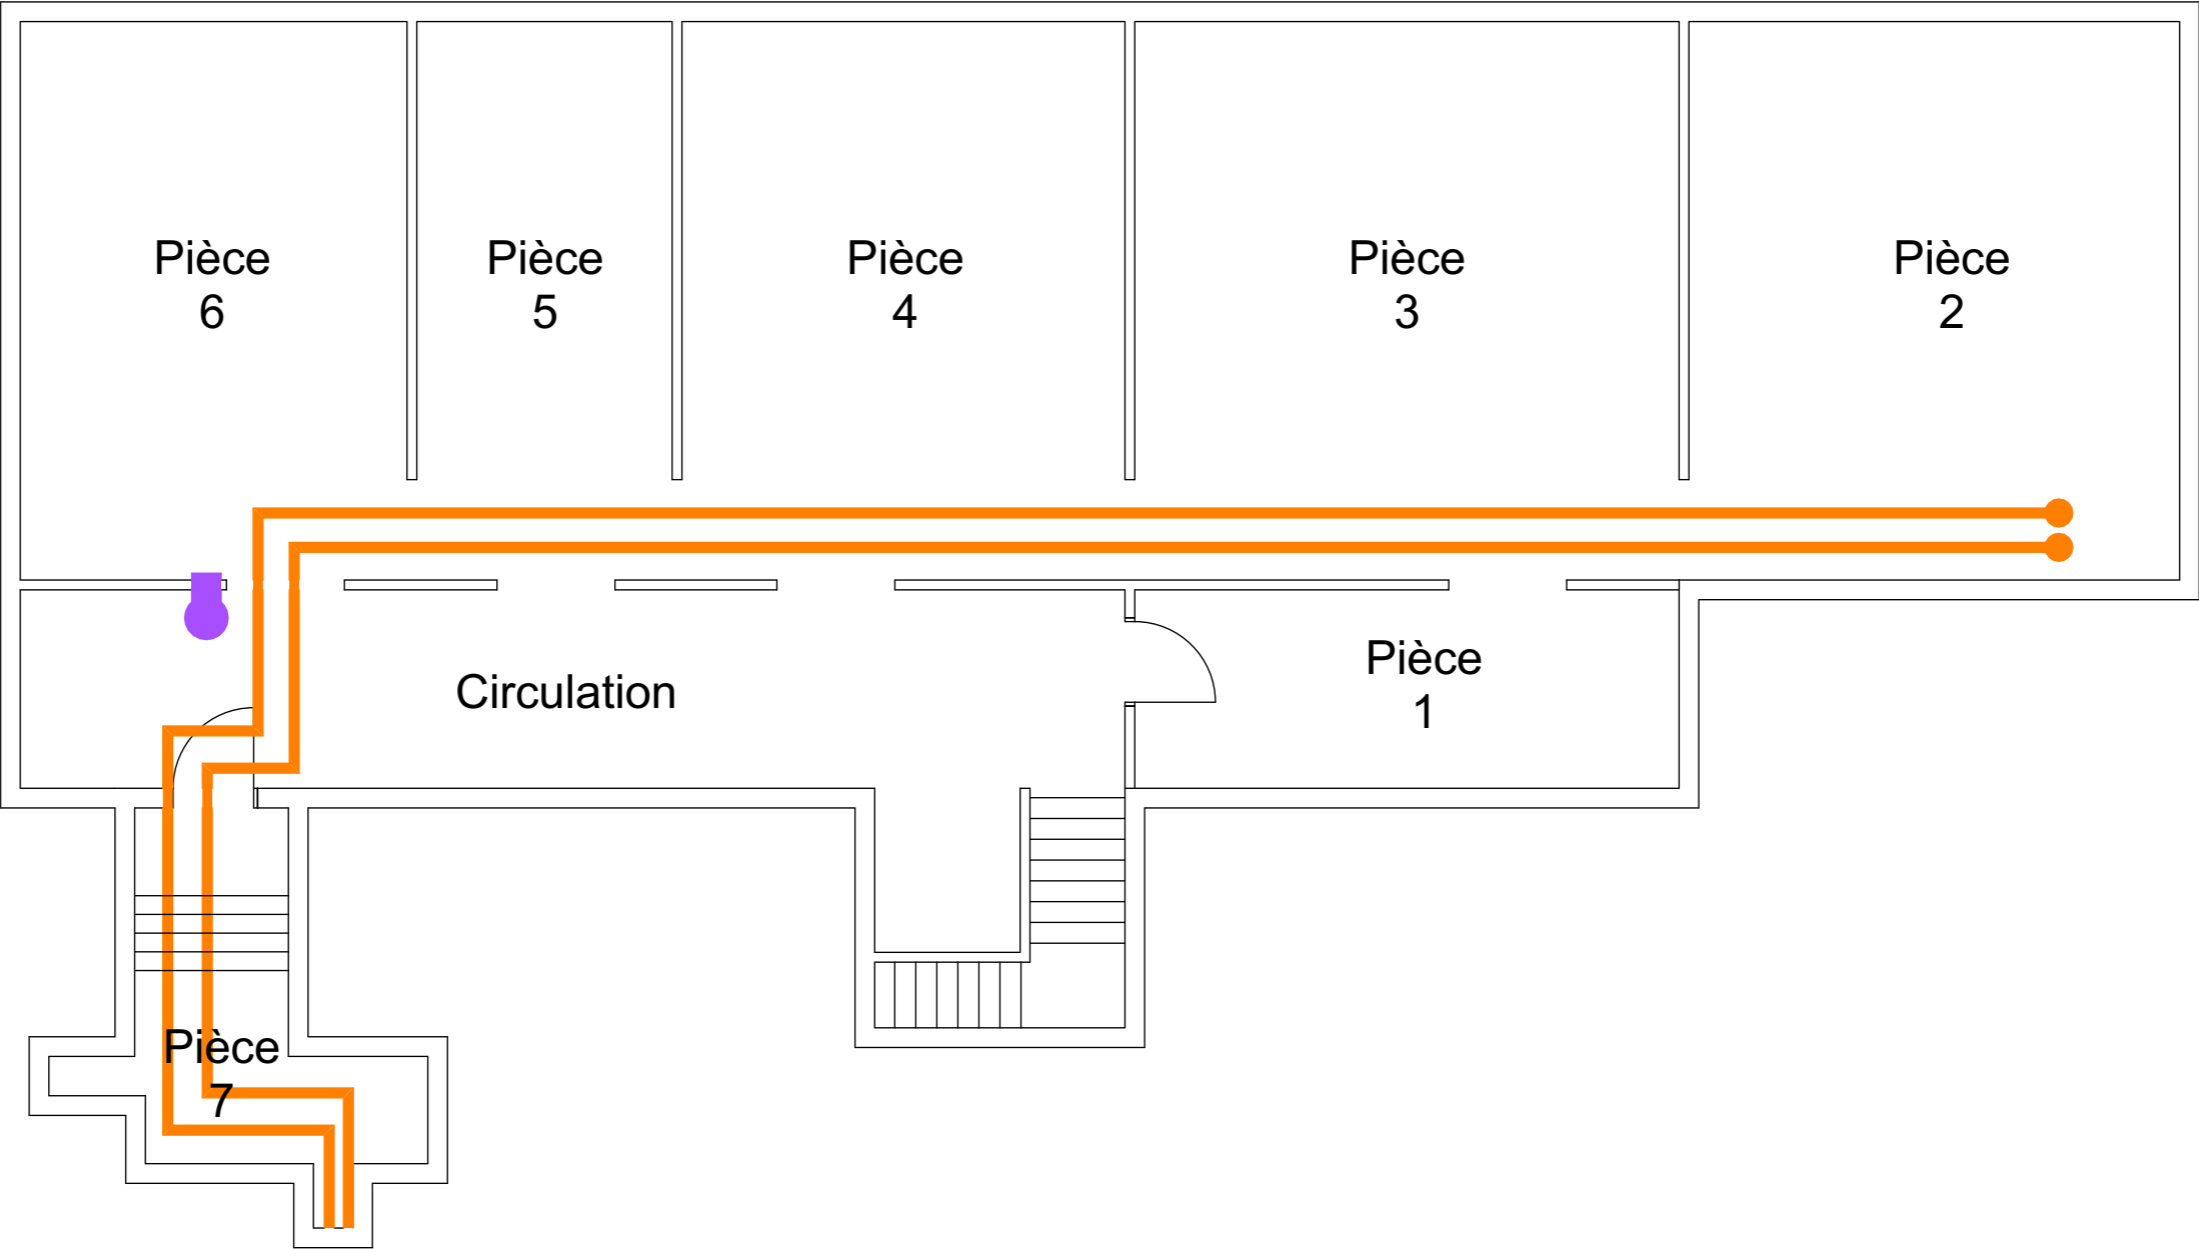
ANNEXE : SCHÉMA DE REPÉRAGE

| MATÉRIAUX ET PRODUITS CONTENANT DE L'AMIANTE | | | |
|--|---|---|---|
| 1 | Enveloppe de calorifuge | (AC1) | |
| 3 | Conduit fibres-ciment | (AC1) | |

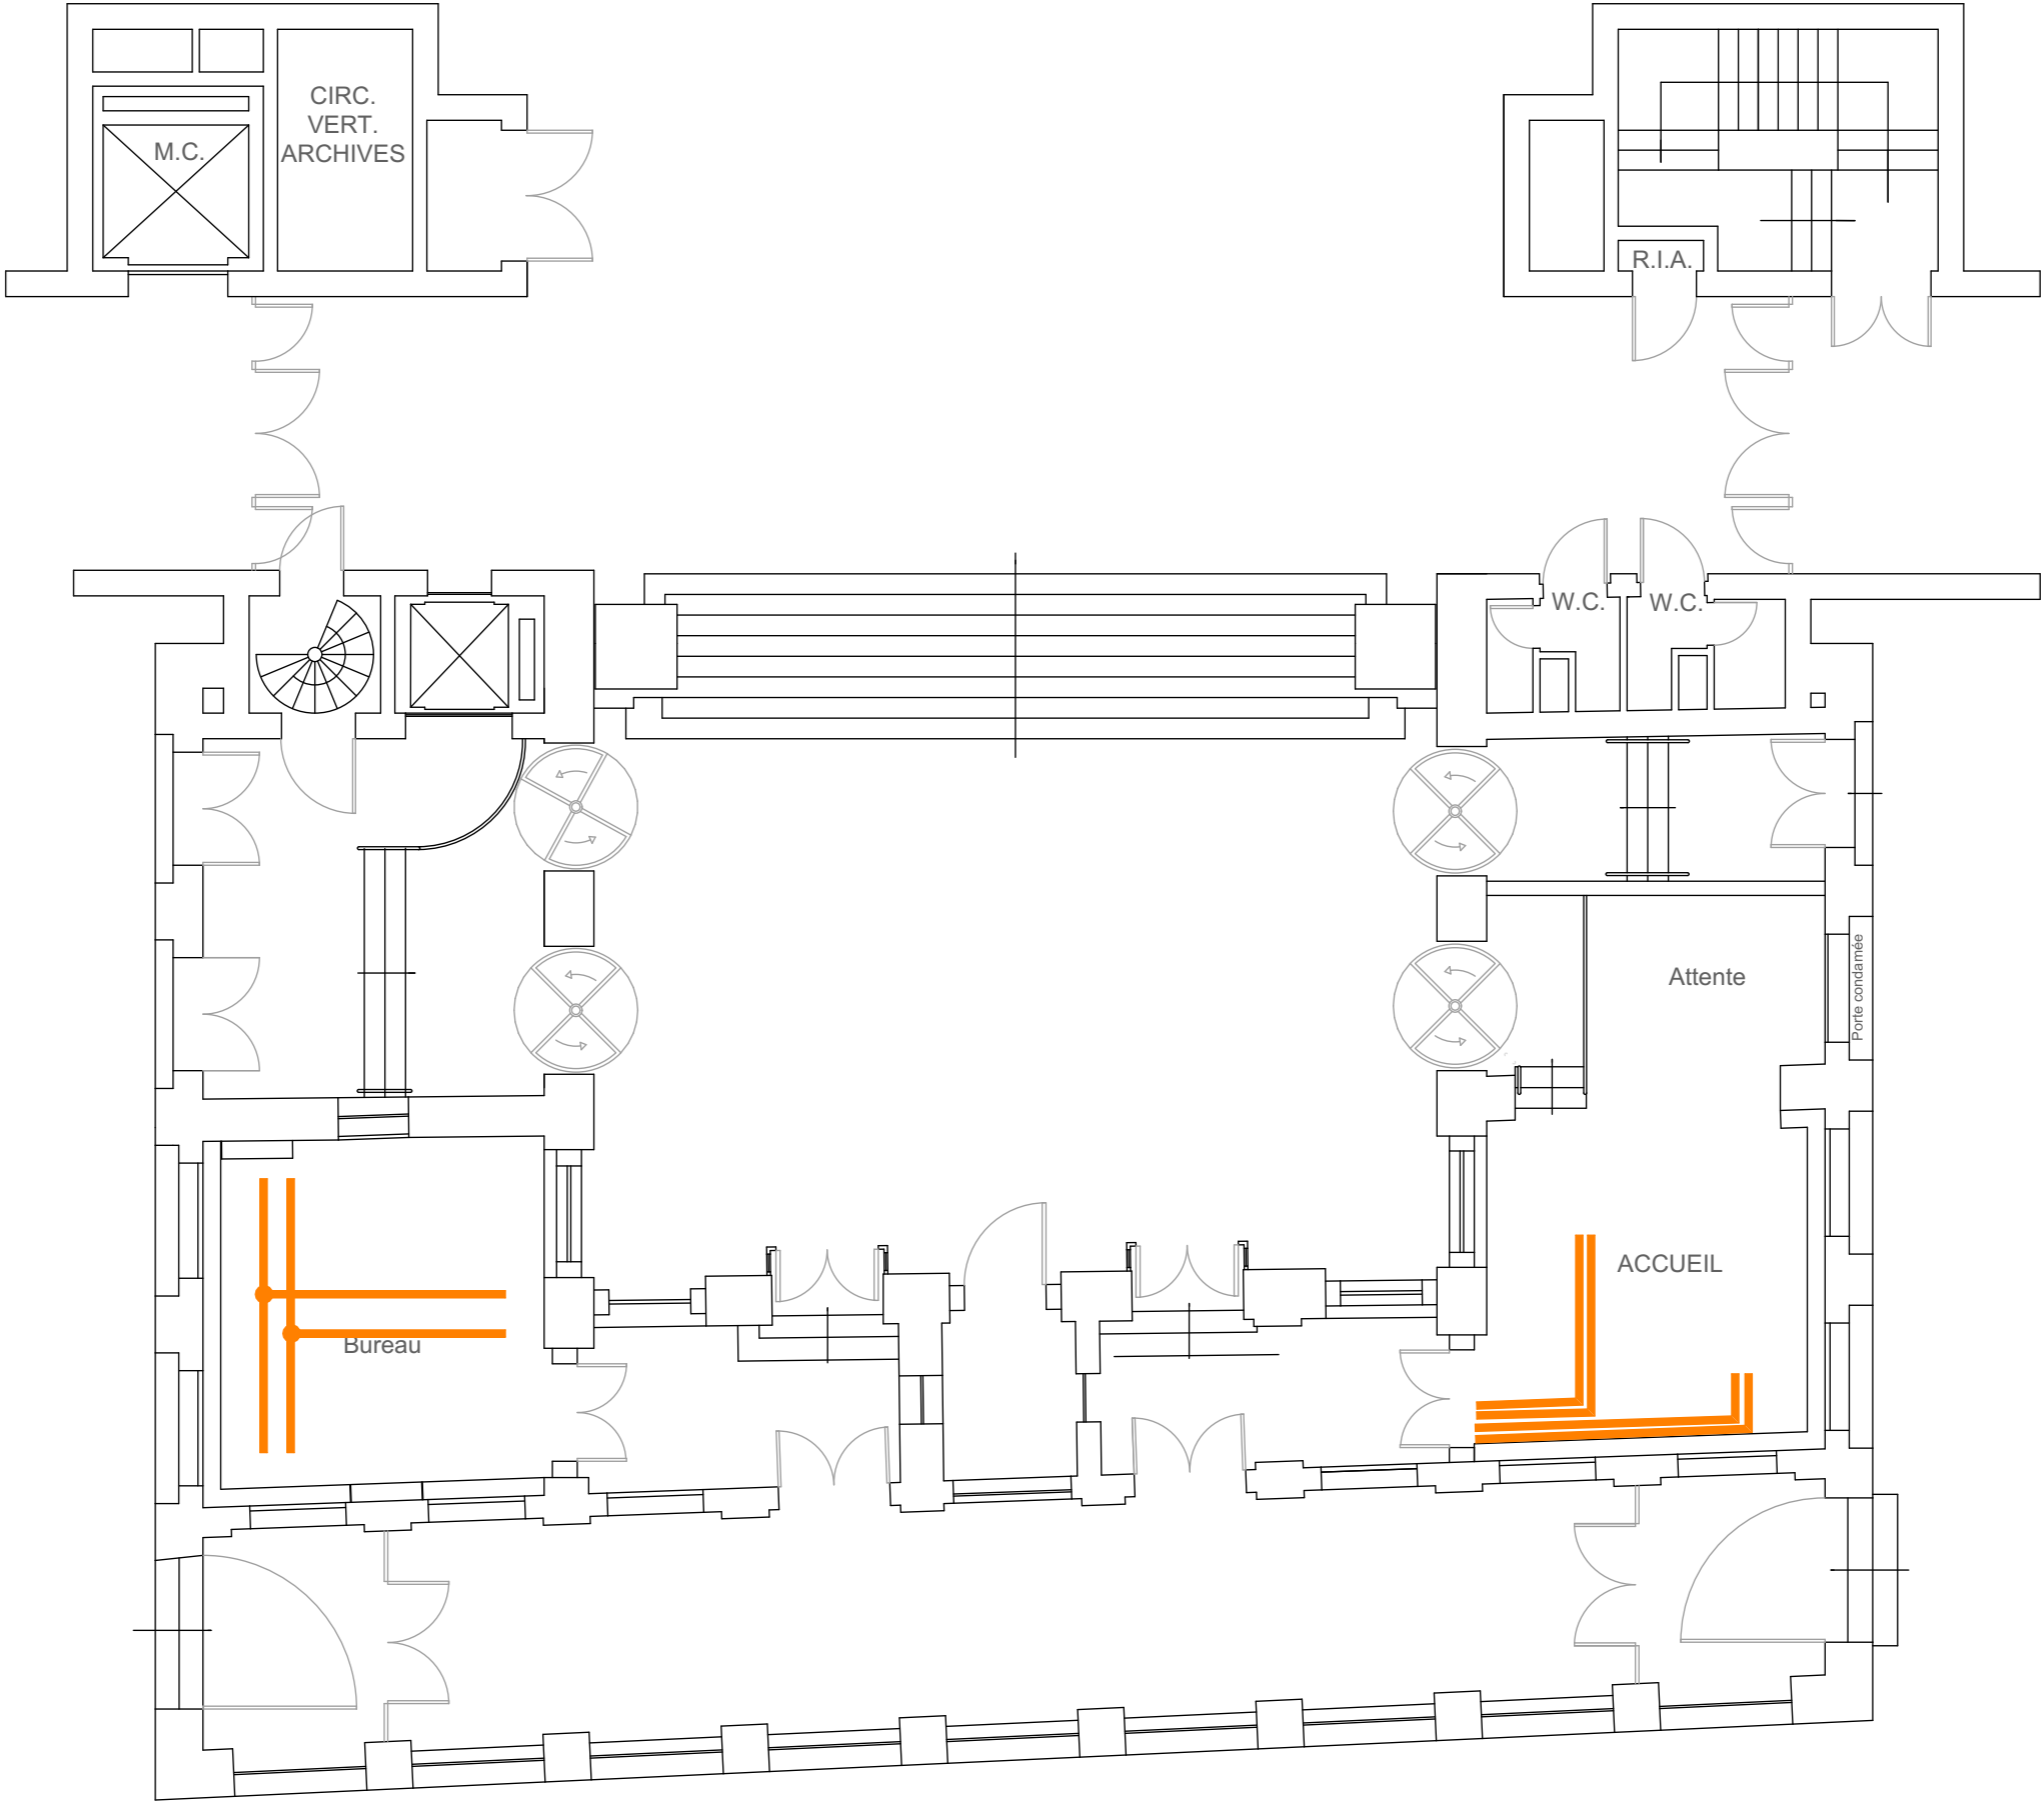
ANNEXE : SCHÉMA DE REPÉRAGE

| N° | Type matériau | Descriptif | Légende |
|---|---|---|---|
| 1 | Enveloppe de calorifuge | (AC1) | |

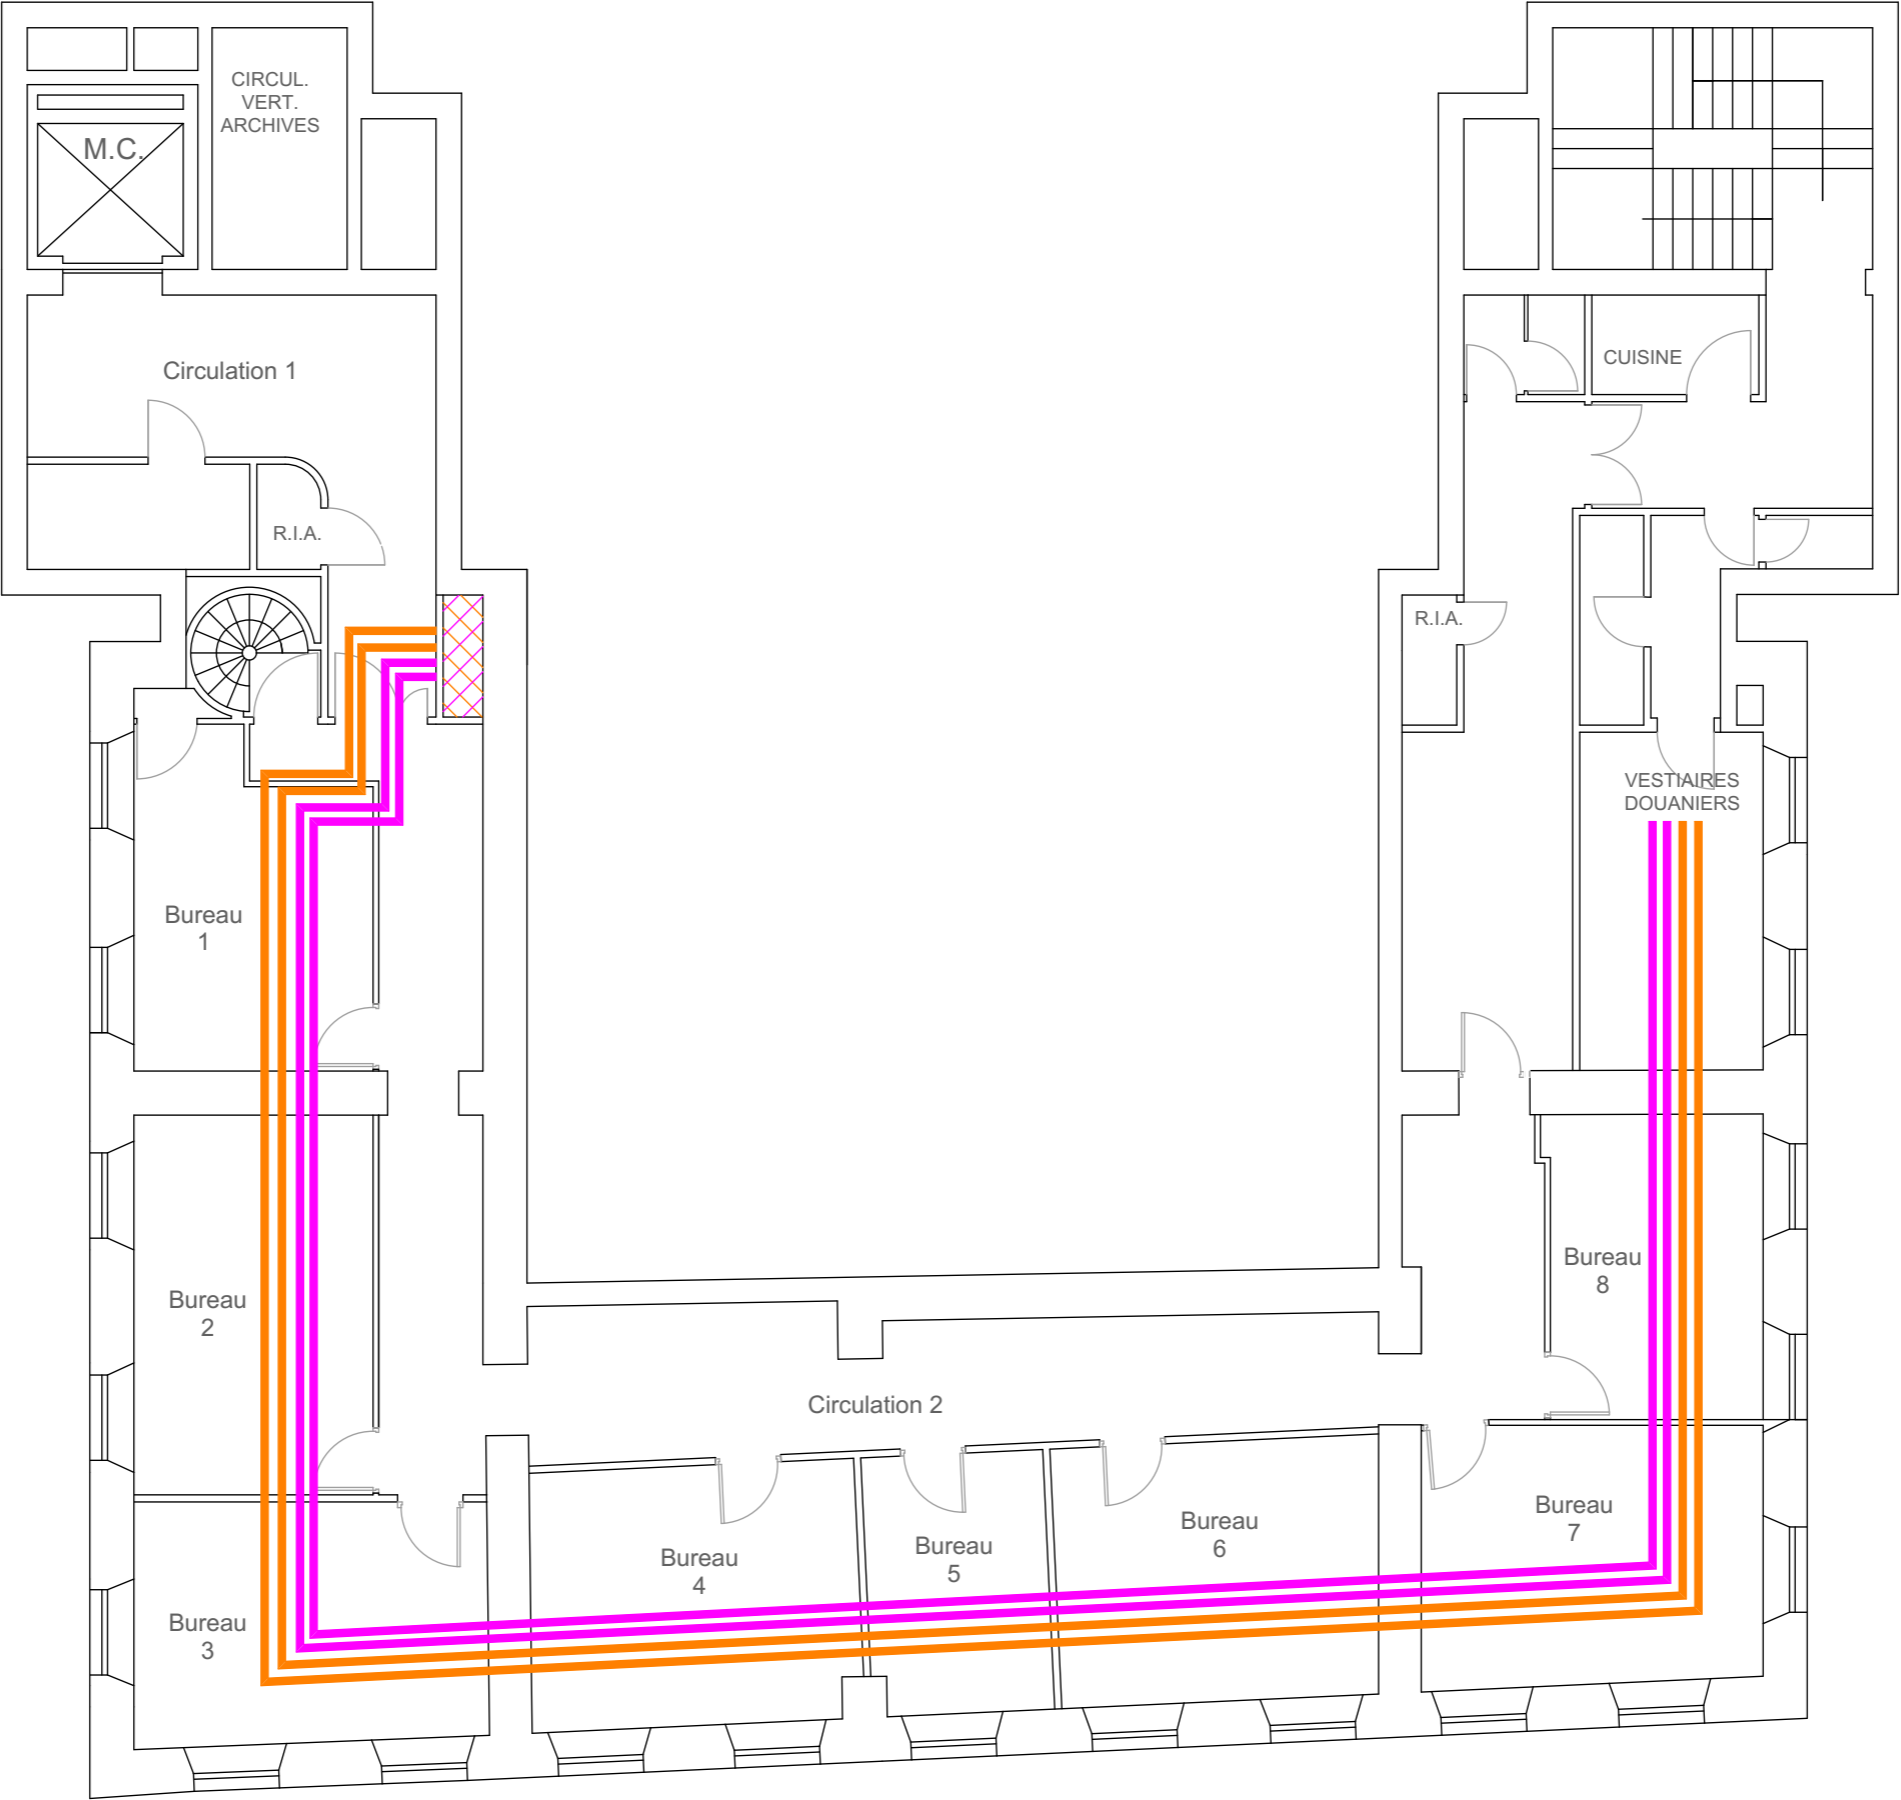
ANNEXE : SCHÉMA DE REPÉRAGE

| MATÉRIAUX ET PRODUITS CONTENANT DE L'AMIANTE | | | |
|--|---|---|---|
| 1 | Enveloppe de calorifuge | (AC1) | |
| 2 | Enveloppe de calorifuge | (AC1) | |

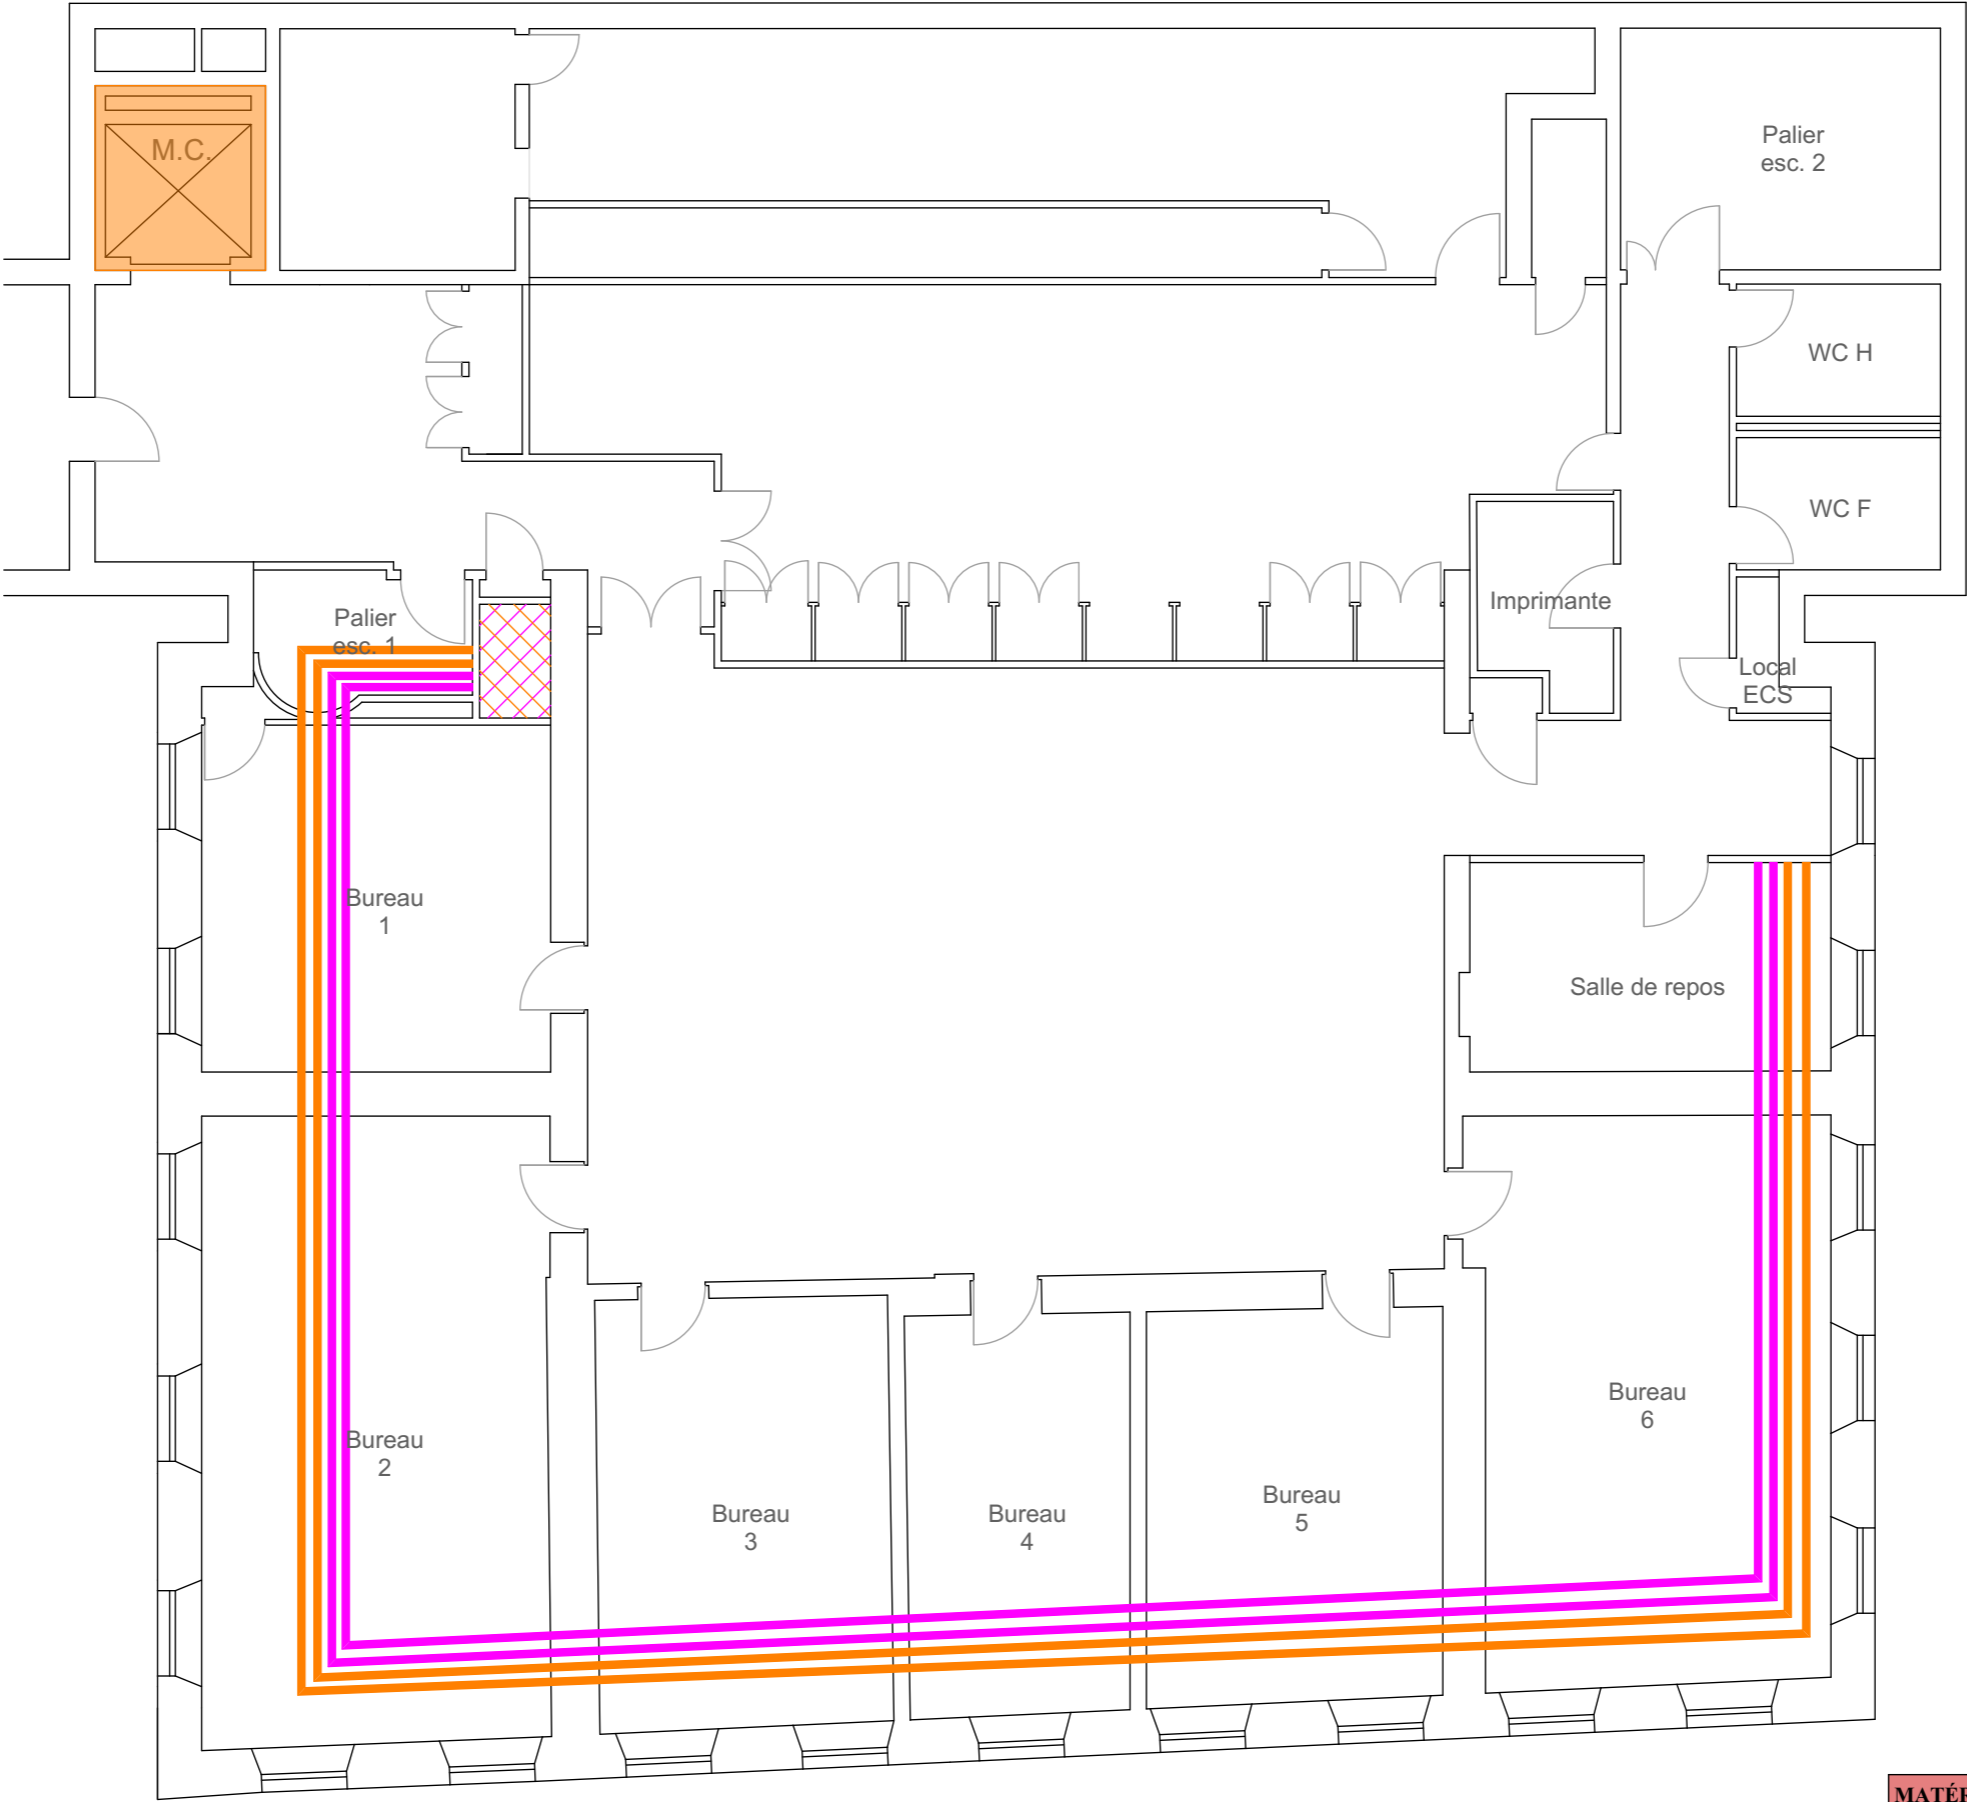
ANNEXE : SCHÉMA DE REPÉRAGE

| MATÉRIAUX ET PRODUITS CONTENANT DE L'AMIANTE | | | |
|--|---|---|---|
| 2 | Enveloppe de calorifuge | (AC1) | |
| 4 | Enduit | blanc sur porte palière et cabine | |

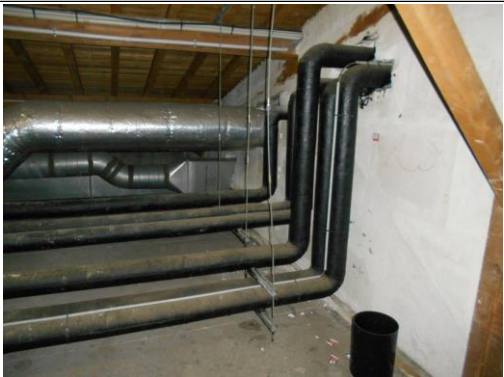
| Matériau / Produit N°1 : * Enveloppe de calorifuge | | | |

| Matériau / Produit N°1 : * Enveloppe de calorifuge | | | |
|---|---|---|---|
| Type matériau / produit | Enveloppe de calorifuge noire bitumineuse sur calorifuge en mousse bleue. | | |
| Protection physique non étanche ou absence de protection physique - Matériau dégradé - Dégradation ponctuelle | | AC1 - Action corrective de premier niveau | NEANT |
| R-1 : CIRCULATION, PIÈCE 2, PIÈCE 3, PIÈCE 4, PIÈCE 5, PIÈCE 6, PIÈCE 7 RDC : ACCUEIL, BUREAU R+1 : BUREAU 1, BUREAU 2, BUREAU 3, BUREAU 4, BUREAU 5, BUREAU 6, BUREAU 7, BUREAU 8, CIRCULATION 2, VESTIAIRES DOUANIERS R+2 : BUREAU 1, BUREAU 2, BUREAU 3, BUREAU 4, BUREAU 5, BUREAU 6, PALIER ESCALIER 1, SALLE DE REPOS COMBLES : - | | | |

* **Observation :** Situés dans un plénum avec faux plafonds plâtre et métal non démontable, les matériaux n°1 et 2 n'ont pu être évalués dans leur intégralité aux niveaux R+1 et R+2.

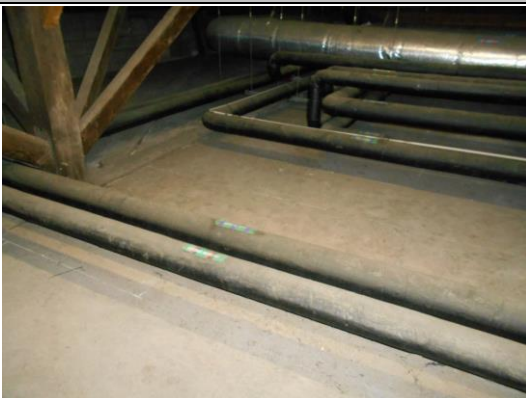
Matériau / Produit N°2 : * Enveloppe de calorifuge

| Type matériau / produit | Enveloppe de calorifuge noire bitumineuse sur calorifuge en laine minérale. | | | |
| Protection physique non étanche ou absence de protection physique - Matériau dégradé - Dégradation ponctuelle | | | AC1 - Action corrective de premier niveau | |
| R+1 : BUREAU 1, BUREAU 2, BUREAU 3, BUREAU 4, BUREAU 5, BUREAU 6, BUREAU 7, BUREAU 8, CIRCULATION 2, VESTIAIRES DOUANIERS R+2 : BUREAU 1, BUREAU 2, BUREAU 3, BUREAU 4, BUREAU 5, BUREAU 6, PALIER ESCALIER 1, SALLE DE REPOS COMBLES : - | | | | |

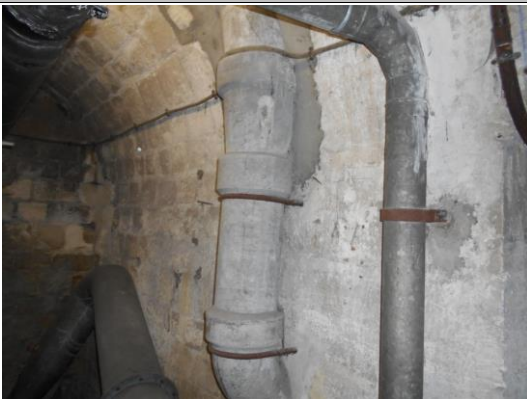
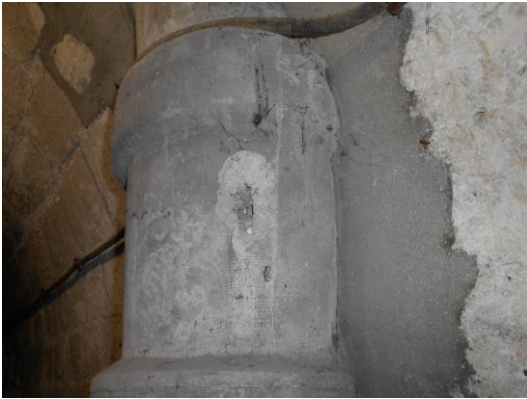
Matériau / Produit N°3 : Conduit fibres-ciment

| Type matériau / produit | Conduit fibres-ciment vertical | |
| Protection physique non étanche ou absence de protection physique - Matériau dégradé - Dégradation ponctuelle | | AC1 - Action corrective de premier niveau |
| R-1 : CIRCULATION, PIÈCE 6 | | |

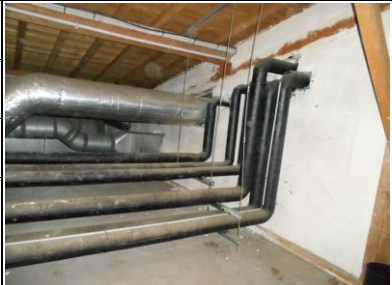
| Matériau N°1 : Enveloppe de calorifuge | | |

| Matériau N°1 : Enveloppe de calorifuge | | |
|---|---|---|
| Type Matériau | Enveloppe de calorifuge noire bitumineuse sur calorifuge en mousse bleue. | |

| Localisation | Etat conservation | Mesures réglementaires | Mesures conservatoires |
|--|--|---|---|
| COMBLES : - R+1 : BUREAUX 1 à 8 CIRCULATION 2 VESTIAIRES DOUANIERS R+2 : BUREAUX 1 à 6 PALIER ESCALIER 1 SALLE DE REPOS R-1 : CIRCULATION PIÈCES 2 à 7 | Protection physique non étanche ou absence de protection physique - Matériau dégradé - Dégradation ponctuelle | AC1 - Action corrective de premier niveau | NEANT |

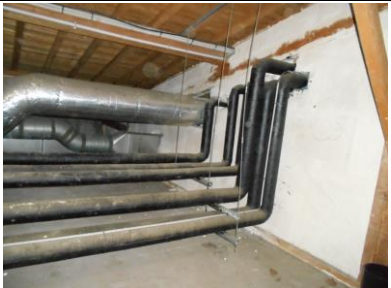
Matériau N°2 : Enveloppe de calorifuge

| Type Matériau | Enveloppe de calorifuge noire bitumineuse sur calorifuge en laine minérale. | |

| Localisation | Etat conservation | Mesures réglementaires | Mesures conservatoires |
|--|---|---|---|
| COMBLES : - R+1 : BUREAUX 1 à 8 CIRCULATION 2 VESTIAIRES DOUANIERS R+2 : BUREAUX 1 à 6 PALIER ESCALIER 1 SALLE DE REPOS RDC : ACCUEIL BUREAU | Protection physique non étanche ou absence de protection physique - Matériau dégradé - Dégradation ponctuelle | AC1 - Action corrective de premier niveau | NEANT |

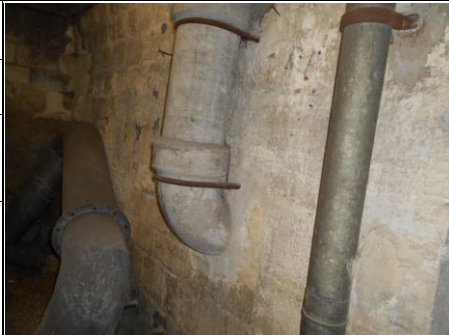
Matériau N°3 : Conduit fibres-ciment

| Type Matériau | Conduit fibres-ciment vertical | |

| Localisation | Etat conservation | Mesures réglementaires | Mesures conservatoires |
|---|---|---|---|
| R-1 : CIRCULATION PIÈCE 6 | Protection physique non étanche ou absence de protection physique - Matériau dégradé - Dégradation ponctuelle | EP – Evaluation périodique | NEANT |

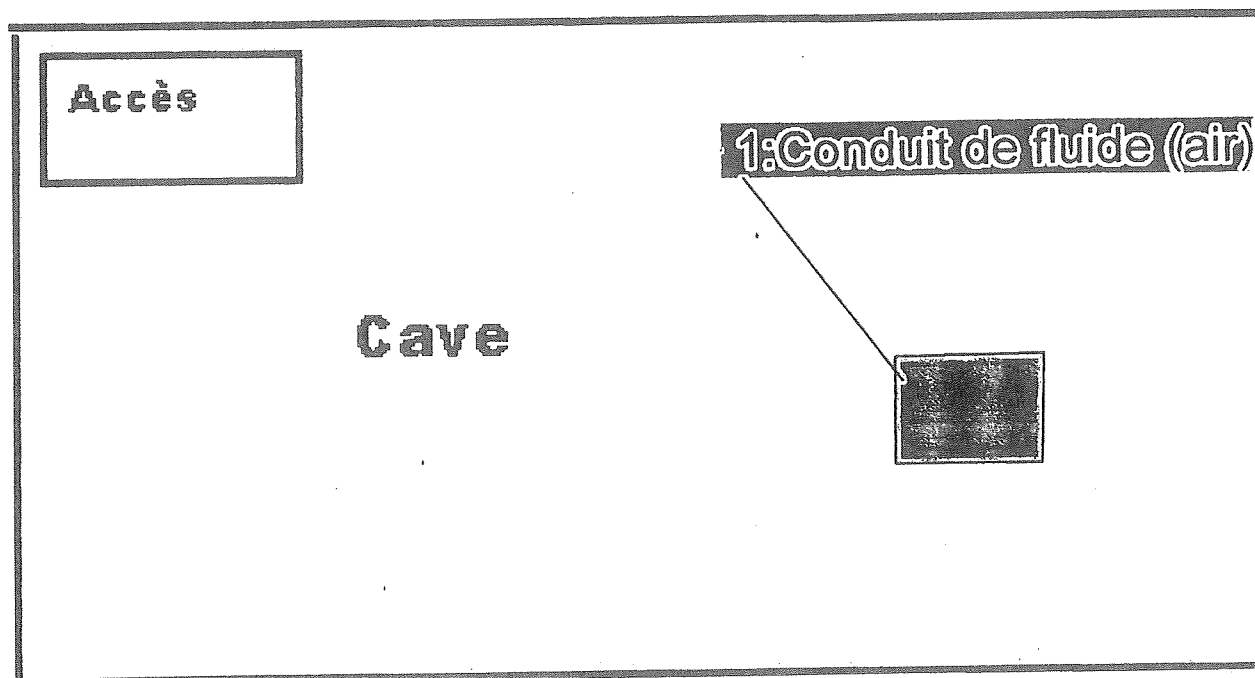
Cave

- 1 : Conduit de fluide (air) conduit air sous accueil - amiante ciment - Présence d'amiante accessible - Bon état de conservation:
Localisation : cave

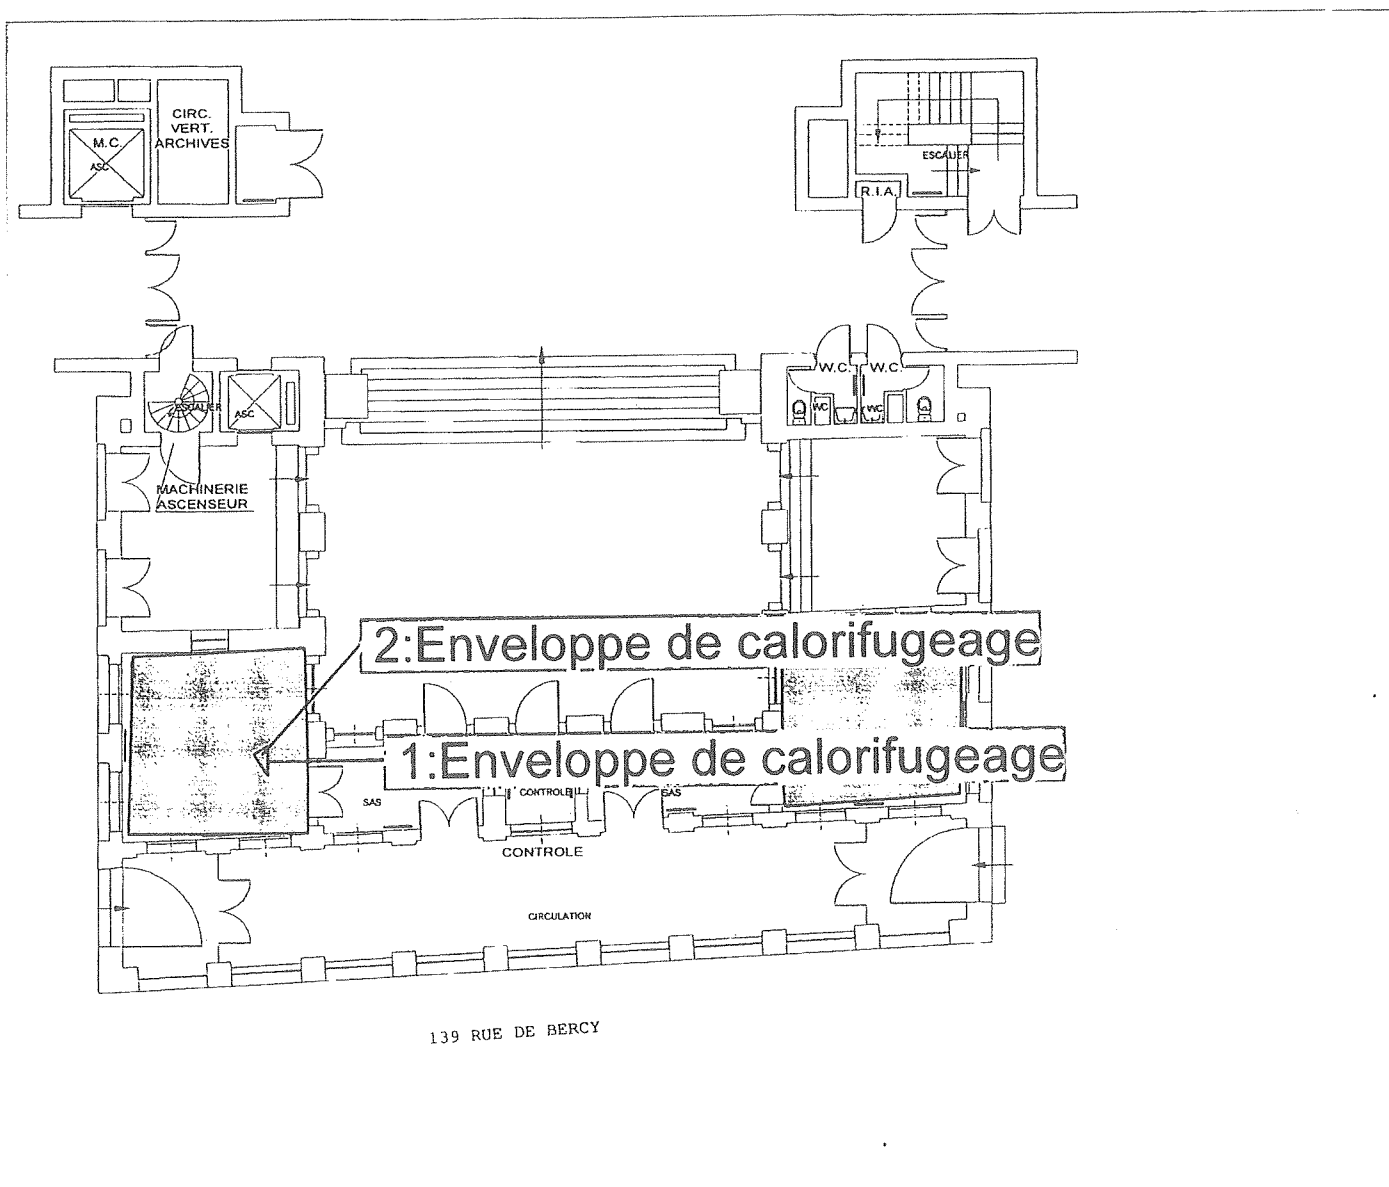
Intérieur 0 : Rdc

- 1 : Enveloppe de calorifugeage Bande noire + mousse bleue - Présence d'amiante accessible - Bon état de conservation:
Localisation : réseaux eau glacée (yc combles)
- 2 : Enveloppe de calorifugeage Bande noire + laine - Présence d'amiante accessible - Bon état de conservation:
Localisation : Réseaux eau chaude (yc combles)

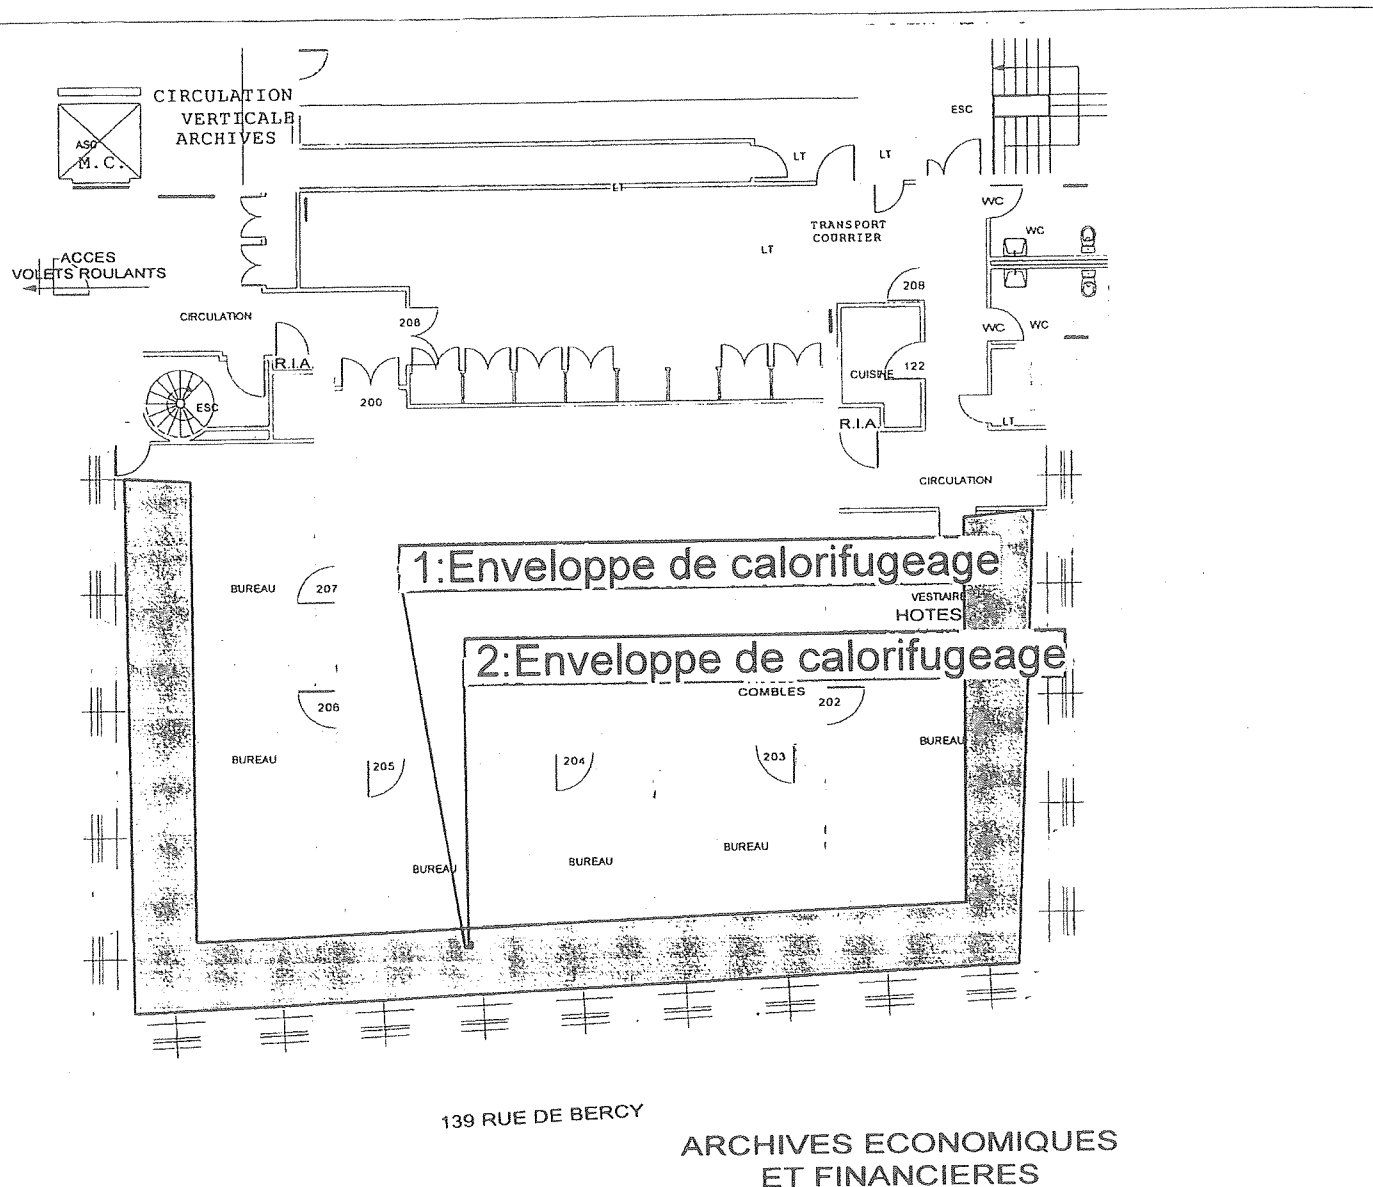
niveau 2

1 : Enveloppe de calorifugeage Bande noire + laine - Présence d'amiante accessible - Bon état de conservation:

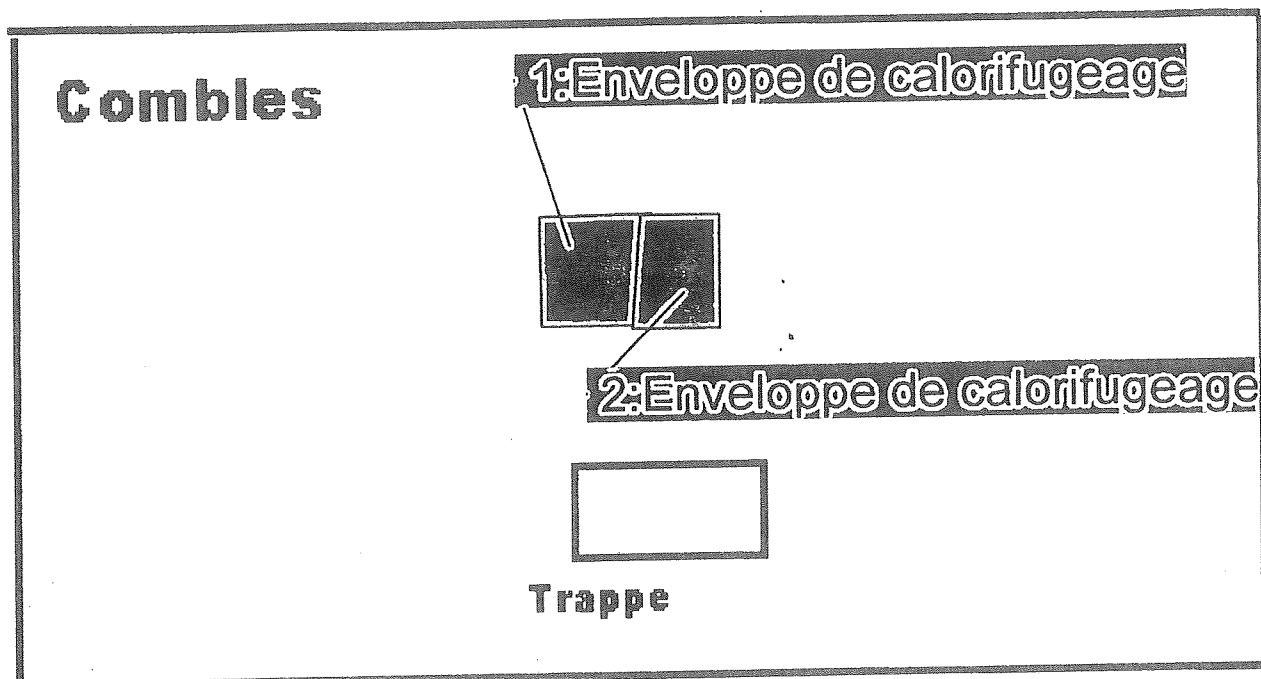
Combles

- 1 : Enveloppe de calorifugeage Bande noire + mousse bleue - Présence d'amiante accessible - Bon état de conservation:
Localisation : réseaux eau glacée (yc combles)
- 2 : Enveloppe de calorifugeage Bande noire + laine - Présence d'amiante accessible - Bon état de conservation:
Localisation : Réseaux eau chaude (yc combles)
