Rapport de mission de repérage des matériaux et produits contenant de l'amiante avant réalisation de travaux

Numéro de dossier : 24-CROUS-2D2

Rue : IMMEUBLE JEHAN ANGO
RESIDENCE PANORAMA
BOULEVARD SIEGFRIED
Code postal, ville : 76130 MONT ST AIGNAN

Description des travaux : Réhabilitation complète du bâtiment
Supports diagnostiqués : Chaussée

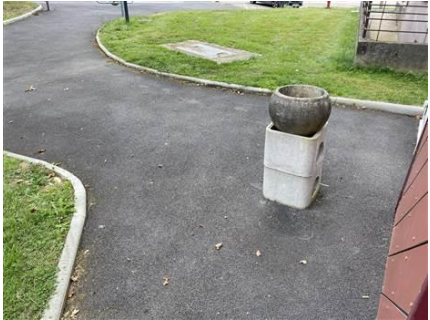
<p>Photo n° PhA001</p> <p>Localisation : Chaussée</p> <p>Ouvrage : 1 couche - 4 cm</p> <p>Description : Enrobé bitumineux noir + liant + granulats</p> <p>Localisation sur croquis : 1</p> <p>Amiante : Non détecté</p>

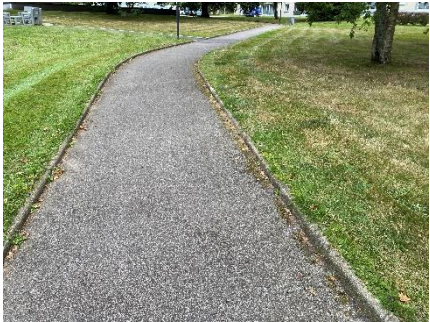
<p>Photo n° PhA002</p> <p>Localisation : Chaussée</p> <p>Ouvrage : 1 couche - 4 cm</p> <p>Description : Enrobé bitumineux noir + liant + granulats</p> <p>Localisation sur croquis : 2</p> <p>Amiante : Non détecté</p>

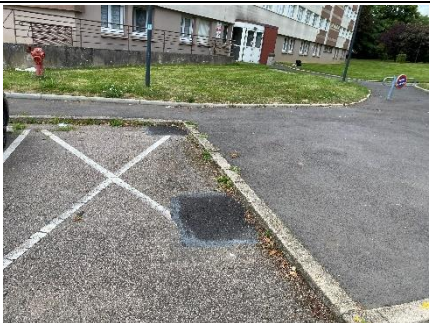
<p>Photo n° PhA003</p> <p>Localisation : Chaussée</p> <p>Ouvrage : 1 couche - 4 cm</p> <p>Description : Enrobé bitumineux noir + liant + granulats</p> <p>Localisation sur croquis : 3</p> <p>Amiante : Non détecté</p>

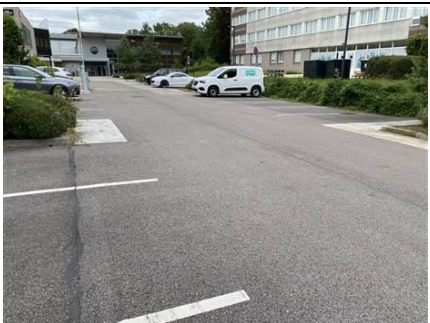
<p>Photo n° PhA004</p> <p>Localisation : Chaussée</p> <p>Ouvrage : 1 couche - 4 cm</p> <p>Description : Enrobé bitumineux noir + liant + granulats</p> <p>Localisation sur croquis : 4</p> <p>Amiante : Non détecté</p>
