Rapport de repérage des matériaux ou produits contenant de l'amiante et des hydrocarbures aromatiques polycycliques (HAP) avant réalisation de travaux sur enrobés bitumineux

Numéro d'offre : T250638439 ENROBE Numéro de commande : C25063234 Numéro de rapport (n° de tâche) : T250638439 Date : 05/05/2025	Lieu d'intervention : Stationnement Centre Hospitalier Auban-Moët 137 rue de l'hopital Auban Moët 51200 EPERNAY Destinataire rapport :	Date d'intervention : Du 03/04/2025 au 03/04/2025 Intervenant : Monsieur Alban GOUILLARDON Signature :

Nature du l'immeuble non bâti : **Centre Hospitalier Auban-Moët**
 Adresse : **Stationnement Centre Hospitalier Auban-Moët 137 rue de l'hôpital Auban Moët 51200 EPERNAY**
 Zone / Lieu : **SO**
 Immeuble non bâti : **Centre Hospitalier Auban-Moët**
 Référence Cadastre : **Non communiqué**

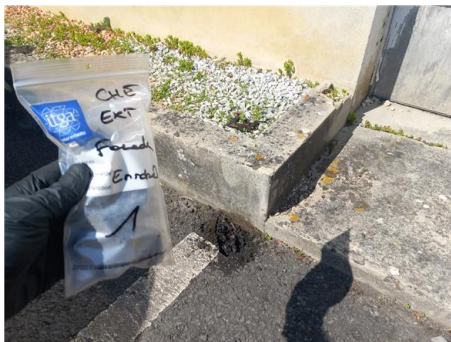
ANNEXE 1 – FICHES D'IDENTIFICATION ET DE COTATION
PRELEVEMENT : P001
Emplacement

Nom du client	Numéro de dossier	Localisation
CH EPERNAY	T250638439	Extérieur - Stationnement Fragment d'enrobé - Sol
Nom de l'opérateur	Date de prélèvement	Matériau
GOUILLARDON Alban	03/04/2025	Fragments

Résultat amiante
Absence d'amiante
DESCRIPTION DU PRELEVEMENT :

Objet	Support	Taille
Fragments d'enrobés		0 cm

Référence Couche	Description visuelle	Epaisseur (cm)
Resultats HAP	Analyse réalisée non conclusive Prise d'essai n°1 matériau dur bitumineux de type enrobé (visiblement monocouche) granulats (noir)	0
001-GRANULATS	Prise d'essai n°1 matériau dur bitumineux de type enrobé (visiblement monocouche) granulats (noir)	0
002-GRANULATS	Analyse réalisée non conclusive Prise d'essai n°2 matériau dur bitumineux de type enrobé (visiblement monocouche) granulats (noir)	0
003-GRANULATS	Prise d'essai n°2 matériau dur bitumineux de type enrobé (visiblement monocouche) granulats (noir)	0
004-GRANULATS	Analyse réalisée non conclusive Prise d'essai n°3 matériau dur bitumineux de type enrobé (visiblement monocouche) granulats (noir)	0
005-GRANULATS	Prise d'essai n°3 matériau dur bitumineux de type enrobé (visiblement monocouche) granulats (noir)	0
007-LIANT	Matériau dur bitumineux de type enrobé (visiblement monocouche) liant hydrocarboné	0

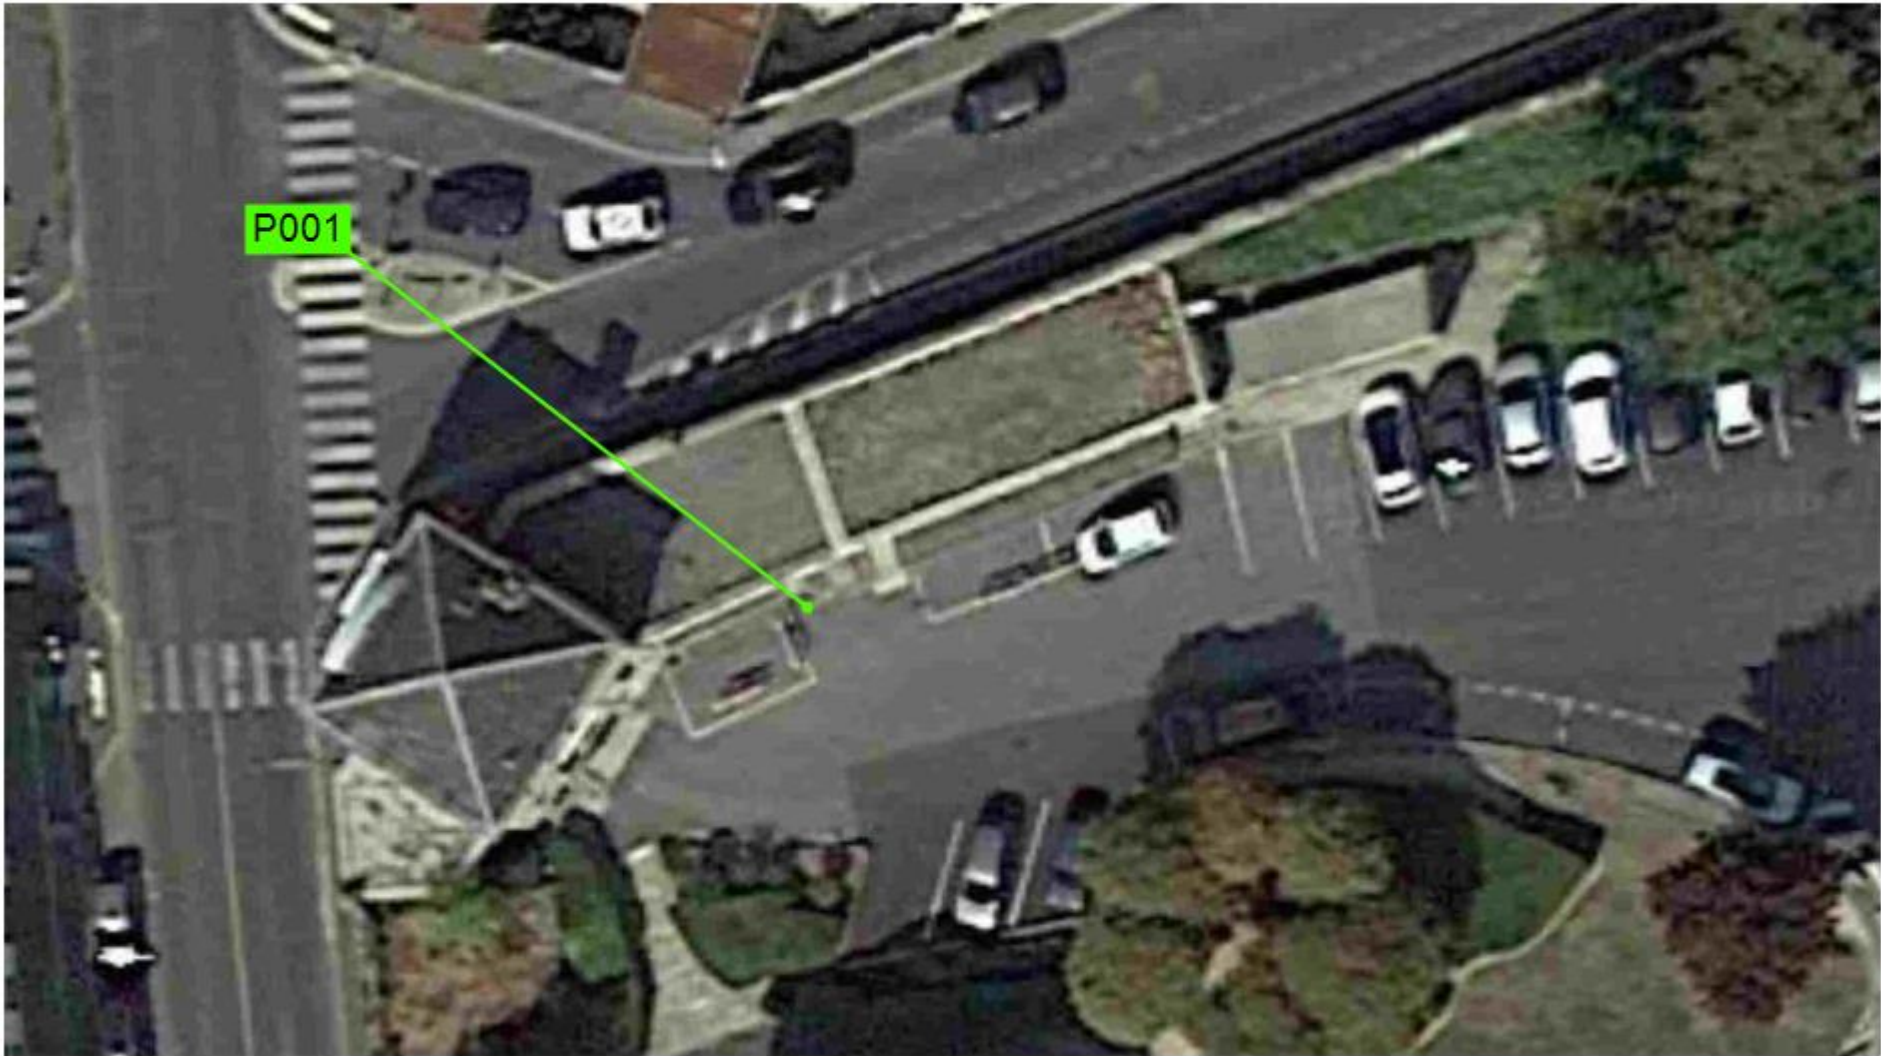
ANNEXE 2 – CROQUIS

Planche de repérage		<div><div></div><div>Legende : <i>Prélèvement non amianté</i></div></div>	
Client :	CH EPERNAY	Titre :	Localisation des prélèvements		
N° rapport :	T250638439				
N° planche :	1/1	Version : 0	Lieu d'intervention :	Stationnement Centre Hospitalier Auban-Moët 137 rue de l'hopital Auban Moët 51200 EPERNAY	
Type :	Croquis		Bâtiment :	Centre Hospitalier Auban-Moët	
Date :	05/05/2025		Etage :		
Intervenant :	GOUILLARDON Alban		Commentaire :	//	
Origine du plan :
