Rapport de mission de repérage des matériaux et produits contenant de l'amiante avant réalisation de travaux

Numéro de rapport	73755-146305 A
Propriétaire	CENTRE HOSPITALIER D'ALBI
Donneur d'ordre	CENTRE HOSPITALIER D'ALBI
	CHU ALBI - Bât 18
Adresse de l'immeuble	1-3 boulevard Roger Salengro 81000 ALBI
Type de bien	Bâtiment
Date de la commande	07/11/2023
La (ou les) date(s) d'exécution du repérage	28/11/2023
Date d'émission du rapport de repérage	13/12/2023
Référence du programme de travaux défini par le donneur d'ordre	Non communiquée

Rapport n° : 73755-146305 A

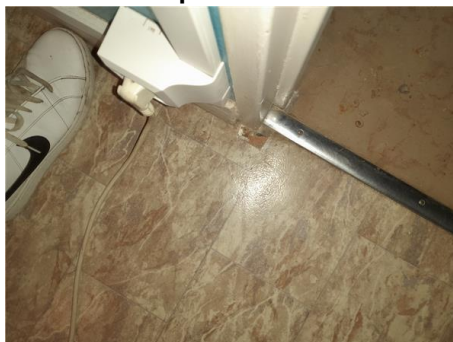
PRELEVEMENT : P010
Emplacement :

Nom du client CENTRE HOSPITALIER D ALBI	Numéro de dossier 73755-146305 CHU ALBI - Bât 18 1-3 boulevard Roger Salengro 81000 TARN	Pièce ou local – Composant RDC - Buanderie 2 - Plancher - Sol
Nom de l'opérateur GENESTE Christine	Date de prélèvement 28/11/2023	Partie de composant Colle et ragréage - PVC

Résultat amiante : Absence d'amiante

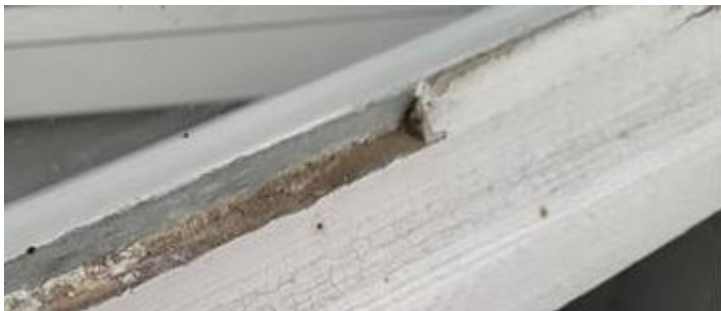
PRELEVEMENT : P015			
Emplacement :

Nom du client CENTRE HOSPITALIER D ALBI	Numéro de dossier 73755-146305 CHU ALBI - Bât 18 1-3 boulevard Roger Salengro 81000 TARN	Pièce ou local – Composant RDC - Asso Ascha - Fenêtre n°1 - Mur	
Nom de l'opérateur GENESTE Christine	Date de prélèvement 28/11/2023	Partie de composant Mastic	
Résultat amiante : Absence d'amiante			
DESCRIPTION DU PRELEVEMENT :			
Objet		Planche de croquis n° :	
Mastic		1

DETAIL DES COUCHES DU PRELEVEMENT :			
Référence Couche	Description visuelle	Epaisseur (cm)	Conclusion amiante
Fr1	Peinture non séparable + matériau beige non séparable	0	Fibres d'amiante non détectées

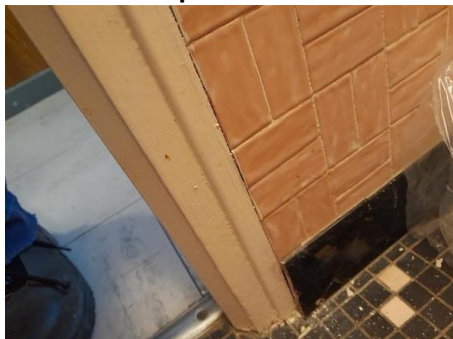
PRELEVEMENT : P027
Emplacement :

Nom du client CENTRE HOSPITALIER D ALBI	Numéro de dossier 73755-146305 CHU ALBI - Bât 18 1-3 boulevard Roger Salengro 81000 TARN	Pièce ou local – Composant R+1 - WC 4 - Plinthes - Murs
Nom de l'opérateur GENESTE Christine	Date de prélèvement 28/11/2023	Partie de composant Colle - Carrelage

Résultat amiante : Absence d'amiante

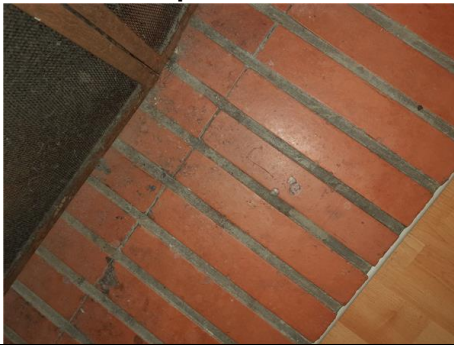
PRELEVEMENT : P050			
Emplacement :

Nom du client CENTRE HOSPITALIER D ALBI	Numéro de dossier 73755-146305 CHU ALBI - Bât 18 1-3 boulevard Roger Salengro 81000 TARN	Pièce ou local – Composant R+1 - CHAMBRE 19 - Cheminée - Mur	
Nom de l'opérateur GENESTE Christine	Date de prélèvement 28/11/2023	Partie de composant Joint brique	
Résultat amiante : Absence d'amiante			
DESCRIPTION DU PRELEVEMENT :			
Objet		Planche de croquis n° :	
Joint brique		3

DETAIL DES COUCHES DU PRELEVEMENT :			
Référence Couche	Description visuelle	Epaisseur (cm)	Conclusion amiante
Fr1	Matériau beige hétérogène non séparable + matériau gris hétérogène non séparable	0	Fibres d'amiante non détectées
Fr2	Non analysé	0

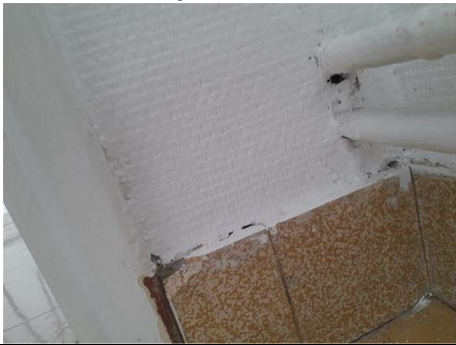
PRELEVEMENT : P056			
Emplacement :

Nom du client CENTRE HOSPITALIER D ALBI	Numéro de dossier 73755-146305 CHU ALBI - Bât 18 1-3 boulevard Roger Salengro 81000 TARN	Pièce ou local – Composant R+2 - WC 5 - Plinthes - Murs	
Nom de l'opérateur GENESTE Christine	Date de prélèvement 28/11/2023	Partie de composant Colle - Carrelage	
Résultat amiante : Absence d'amiante			
DESCRIPTION DU PRELEVEMENT :			
Objet		Planche de croquis n° :	
Colle / Carrelage		5	
DETAIL DES COUCHES DU PRELEVEMENT :			
Référence Couche	Description visuelle	Epaisseur (cm)	Conclusion amiante
Fr1	Non analysé	0	
Fr2	Peintures multiples non séparable + colle grise	0	Fibres d'amiante non détectées

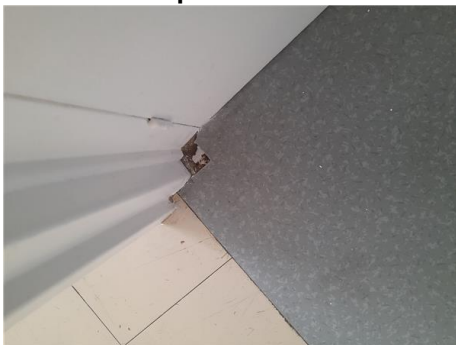
PRELEVEMENT : P057			
Emplacement :

Nom du client CENTRE HOSPITALIER D ALBI	Numéro de dossier 73755-146305 CHU ALBI - Bât 18 1-3 boulevard Roger Salengro 81000 TARN	Pièce ou local – Composant R+2 - SDB1 - Plancher - Sol	
Nom de l'opérateur GENESTE Christine	Date de prélèvement 28/11/2023	Partie de composant Colle - Revêtement souple	
Résultat amiante : Présence d'amiante (Fibres d'amiante de type chrysotile)			
DESCRIPTION DU PRELEVEMENT :			
Objet		Planche de croquis n° :	
Colle / PVC		6

DETAIL DES COUCHES DU PRELEVEMENT :			
Référence Couche	Description visuelle	Epaisseur (cm)	Conclusion amiante
Fr1	Revêtement souple gris	0	Fibres d'amiante non détectées
Fr2	Colle polymère jaune non séparable + colle bitumineuse noire non séparable	0	Fibres d'amiante de type chrysotile

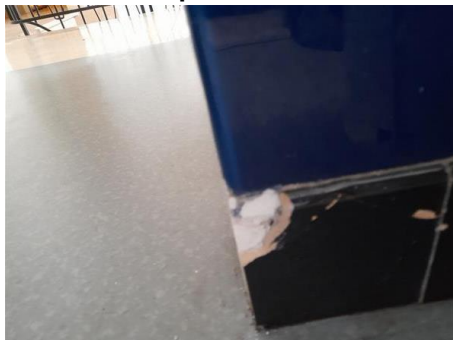
PRELEVEMENT : P058
Emplacement :

Nom du client CENTRE HOSPITALIER D ALBI	Numéro de dossier 73755-146305 CHU ALBI - Bât 18 1-3 boulevard Roger Salengro 81000 TARN	Pièce ou local – Composant R+2 - SDB1 - Plinthes - Murs
Nom de l'opérateur GENESTE Christine	Date de prélèvement 28/11/2023	Partie de composant Colle - Carrelage

Résultat amiante : Absence d'amiante

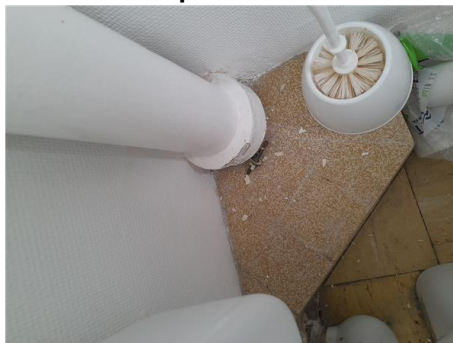
PRELEVEMENT : P067
Emplacement :

Nom du client CENTRE HOSPITALIER D ALBI	Numéro de dossier 73755-146305 CHU ALBI - Bât 18 1-3 boulevard Roger Salengro 81000 TARN	Pièce ou local – Composant R+2 - WC 5 - Conduit de ventilation - Du sol au plafond
Nom de l'opérateur GENESTE Christine	Date de prélèvement 28/11/2023	Partie de composant Fibres-ciment

Résultat amiante : Présence d'amiante (Fibres d'amiante de type chrysotile)

DETAIL DES COUCHES DU PRELEVEMENT :			
Référence Couche	Description visuelle	Epaisseur (cm)	Conclusion amiante
Fr1	Fibrociment gris avec fibres visibles + peintures multiples non séparable	0	Fibres d'amiante de type chrysotile

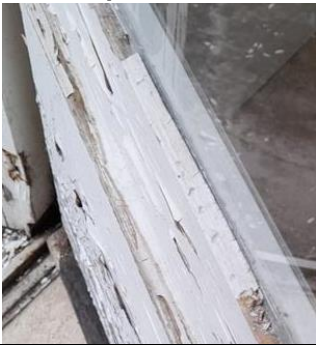
PRELEVEMENT : P068		
Emplacement :

Nom du client CENTRE HOSPITALIER D ALBI	Numéro de dossier 73755-146305 CHU ALBI - Bât 18 1-3 boulevard Roger Salengro 81000 TARN	Pièce ou local – Composant R+2 - CHAMBRE 22 - Fenêtre - Murs
Nom de l'opérateur GENESTE Christine	Date de prélèvement 28/11/2023	Partie de composant Mastic
Résultat amiante : Absence d'amiante		
DESCRIPTION DU PRELEVEMENT :		
Objet	Planche de croquis n° :	
Mastic	5

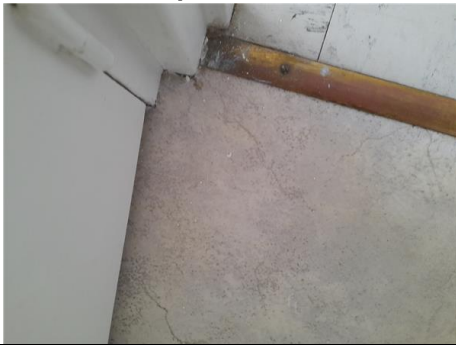
PRELEVEMENT : P073			
Emplacement :

Nom du client CENTRE HOSPITALIER D ALBI	Numéro de dossier 73755-146305 CHU ALBI - Bât 18 1-3 boulevard Roger Salengro 81000 TARN	Pièce ou local – Composant R+2 - SDB2 - Plancher - Sol	
Nom de l'opérateur GENESTE Christine	Date de prélèvement 28/11/2023	Partie de composant Colle - Revêtement souple	
Résultat amiante : Présence d'amiante (Fibres d'amiante de type chrysotile)			
DESCRIPTION DU PRELEVEMENT :			
Objet		Planche de croquis n° :	
Colle / PVC		6	
DETAIL DES COUCHES DU PRELEVEMENT :			
Référence Couche	Description visuelle	Epaisseur (cm)	Conclusion amiante
Fr1	Revêtement souple gris	0	Fibres d'amiante non détectées
Fr2	Colle polymère jaune non séparable + colle bitumineuse noire + peintures multiples en faible quantité non séparable	0	Fibres d'amiante de type chrysotile

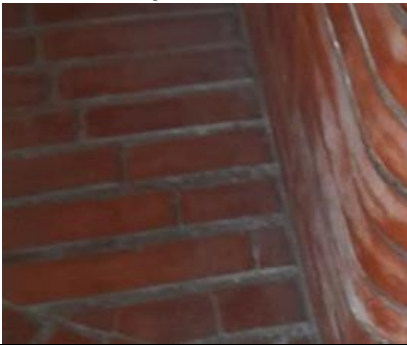
PRELEVEMENT : P084			
Emplacement :

Nom du client CENTRE HOSPITALIER D ALBI	Numéro de dossier 73755-146305 CHU ALBI - Bât 18 1-3 boulevard Roger Salengro 81000 TARN	Pièce ou local – Composant R+2 - CHAMBRE 25 - Cheminée - Mur	
Nom de l'opérateur GENESTE Christine	Date de prélèvement 28/11/2023	Partie de composant Joint brique	
Résultat amiante : Absence d'amiante			
DESCRIPTION DU PRELEVEMENT :			
Objet Joint brique		Planche de croquis n° : 5	
DETAIL DES COUCHES DU PRELEVEMENT :			
Référence Couche Fr1	Description visuelle Matériau gris hétérogène	Epaisseur (cm) 0	Conclusion amiante Fibres d'amiante non détectées
