Rapport de mission de repérage des enrobés contenant de l'amiante et/ou HAP avant réalisation de travaux

Article R. 4412-97 du code du travail modifié par le décret 2017-899 du 9 mai 2017
Norme NF X46-102 de novembre 2020

Numéro de rapport	74277-146887 A
Propriétaire	CENTRE HOSPITALIER D ALBI 22 Boulevard Général Sibille 81000 Albi
Donneur d'ordre	CENTRE HOSPITALIER D ALBI 22 Boulevard Général Sibille 81000 Albi
Nom et adresse du site	Bd Roger Salengro 81000 ALBI
Zone / Lieu	Zone Bâtiments 13 et 14
Coordonnées GPS :	/
Nature de la voirie	Circulations
Date de la commande	24/11/2023
La ou le(s) date(s) d'exécution du repérage	28/11/2023
Date d'émission du rapport de repérage	18/12/2023
Accompagnateur	M Villebesse

Réfection des enrobés suite à la démolition des bâtiments 13 et 14.

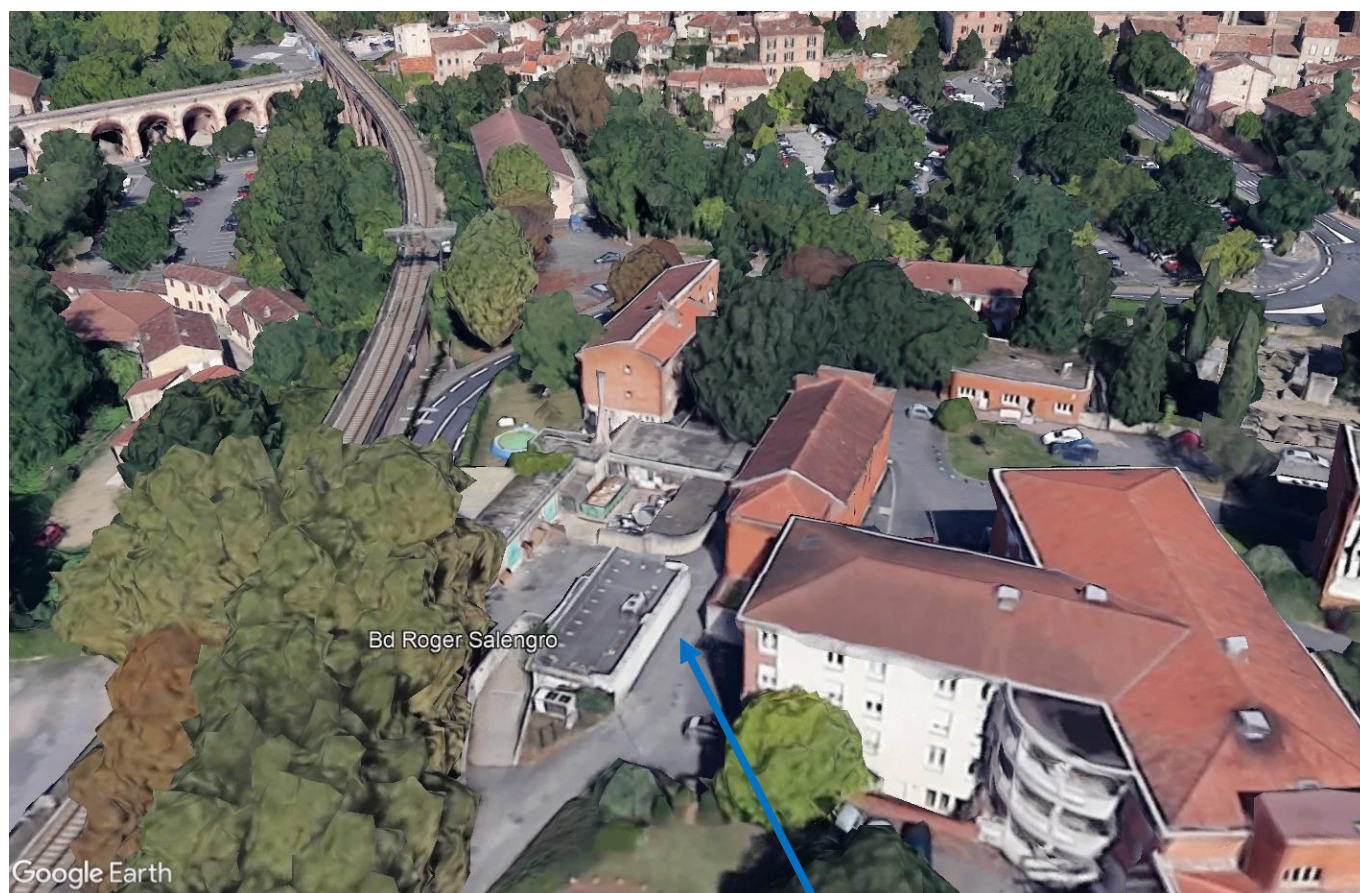
ANNEXE 2 – CROQUIS

PRELEVEMENT : P001		
Nom du client CENTRE HOSPITALIER D ALBI	Numéro de dossier 74277-146887	Localisation Circulation - Bâtiment 13 Fragments d'enrobé n°1
Nom de l'opérateur SEBASTIE Frédéric	Date de prélèvement 28/11/2023	Partie d'ouvrage Enrobé bitumineux
Résultat HAP en mg/kg		
Dans le cadre de la mission décrit en tête de rapport, il n'a pas été repéré d'enrobés contenant des HAP en concentration supérieure au seuil défini par le code de l'environnement		
Résultat amiante		
Absence d'amiante		
DESCRIPTION DU PRELEVEMENT :		
Objet	Planche de croquis n°:	Taille
Enrobé bitumineux	1	0 cm

Référence Couche	Description visuelle	Epaisseur (cm)
CUST 05	Prise d'essai n°3 matériau dur bitumineux de type enrobé (visiblement monocouche) granulats (noir)	0
Resultats HAP	Analyse réalisée non conclusive Prise d'essai n°1 matériau dur bitumineux de type enrobé (visiblement monocouche) granulats (noir)	0
CUST 06	Matériau dur bitumineux de type enrobé (visiblement monocouche) liant hydrocarboné	0
CUST 03	Prise d'essai n°2 matériau dur bitumineux de type enrobé (visiblement monocouche) granulats (noir)	0
CUST 02	Analyse réalisée non conclusive Prise d'essai n°2 matériau dur bitumineux de type enrobé (visiblement monocouche) granulats (noir)	0
CUST 04	Analyse réalisée non conclusive Prise d'essai n°3 matériau dur bitumineux de type enrobé (visiblement monocouche) granulats (noir)	0
CUST 01	Prise d'essai n°1 matériau dur bitumineux de type enrobé (visiblement monocouche) granulats (noir)	0

Référence Couche	PV analyse Amiante	Conclusion amiante	PV analyse HAP	Teneur HAP (mg/kg)
CUST 05	AR-23-HB-136198-01	Fibres d'amiante non détectées	AR-23-HB-136198-01	
Resultats HAP	AR-23-HB-136198-01		AR-23-HB-136198-01	< 0,5 (prélèvement entier)
CUST 06	AR-23-HB-136198-01	Fibres d'amiante non détectées	AR-23-HB-136198-01

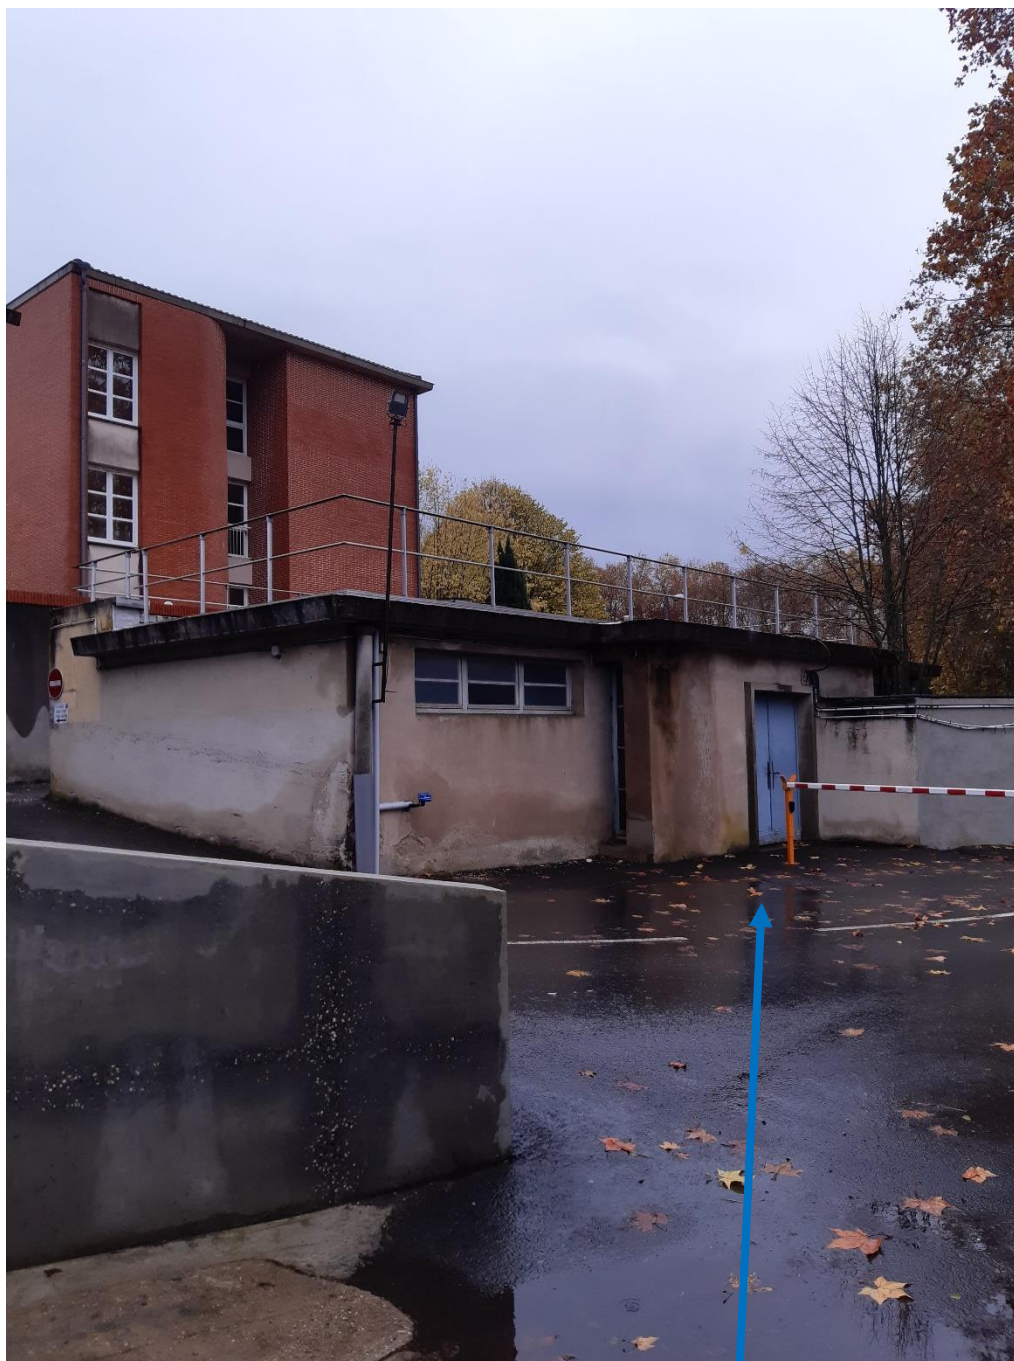
*P002-N
P002-N-HAP*

PRELEVEMENT : P002		
Nom du client	Numéro de dossier	Localisation
CENTRE HOSPITALIER D ALBI	74277-146887	Circulation - Bâtiment 13 Fragments d'enrobé n°2
Nom de l'opérateur	Date de prélèvement	Partie d'ouvrage
SEBASTIE Frédéric	28/11/2023	Enrobé bitumineux
Résultat HAP en mg/kg		
Dans le cadre de la mission décrit en tête de rapport, il n'a pas été repéré d'enrobés contenant des HAP en concentration supérieure au seuil défini par le code de l'environnement		
Résultat amiante		
Absence d'amiante		
DESCRIPTION DU PRELEVEMENT :		
Objet	Planche de croquis n°:	Taille
Enrobé bitumineux	2	0 cm

Référence Couche	Description visuelle	Epaisseur (cm)
CUST 01	Prise d'essai n°1 matériau dur bitumineux de type enrobé (visiblement monocouche) granulats (noir)	0
CUST 04	Analyse réalisée non conclusive Prise d'essai n°3 matériau dur bitumineux de type enrobé (visiblement monocouche) granulats (noir)	0
Resultats HAP	Analyse réalisée non conclusive Prise d'essai n°1 matériau dur bitumineux de type enrobé (visiblement monocouche) granulats (noir)	0
CUST 05	Prise d'essai n°3 matériau dur bitumineux de type enrobé (visiblement monocouche) granulats (noir)	0
CUST 06	Matériau dur bitumineux de type enrobé (visiblement monocouche) liant hydrocarboné	0
CUST 03	Prise d'essai n°2 matériau dur bitumineux de type enrobé (visiblement monocouche) granulats (noir)	0
CUST 02	Analyse réalisée non conclusive Prise d'essai n°2 matériau dur bitumineux de type enrobé (visiblement monocouche) granulats (noir)	0

Référence Couche	PV analyse Amiante	Conclusion amiante	PV analyse HAP	Teneur HAP (mg/kg)
CUST 01	AR-23-HB-136198-01	Fibres d'amiante non détectées	AR-23-HB-136198-01	
CUST 04	AR-23-HB-136198-01		AR-23-HB-136198-01	
Resultats HAP	AR-23-HB-136198-01		AR-23-HB-136198-01	< 0,5 (prélèvement entier)
CUST 05	AR-23-HB-136198-01	Fibres d'amiante non détectées	AR-23-HB-136198-01	
CUST 06	AR-23-HB-136198-01	Fibres d'amiante non détectées	AR-23-HB-136198-01	
CUST 03	AR-23-HB-136198-01	Fibres d'amiante non détectées	AR-23-HB-136198-01	
CUST 02	AR-23-HB-136198-01		AR-23-HB-136198-01

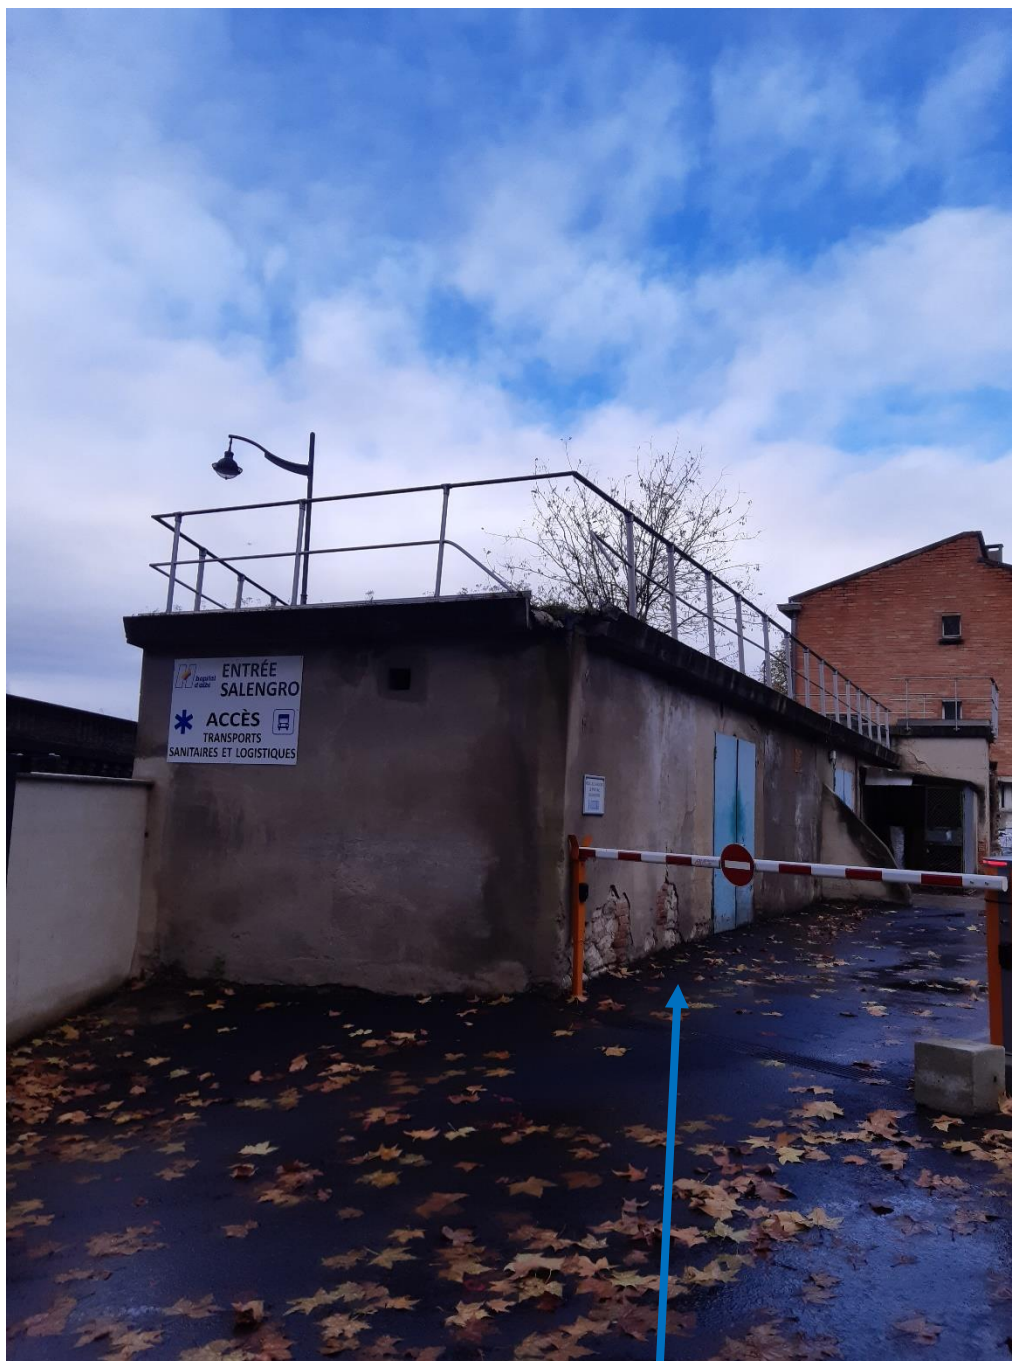
*P003-N
P003-N-HAP*

PRELEVEMENT : P003		
Nom du client CENTRE HOSPITALIER D ALBI	Numéro de dossier 74277-146887	Localisation Circulation - Bâtiment 14 Fragments d'enrobé
Nom de l'opérateur SEBASTIE Frédéric	Date de prélèvement 28/11/2023	Partie d'ouvrage Enrobé bitumineux
Résultat HAP en mg/kg		
Dans le cadre de la mission décrit en tête de rapport, il n'a pas été repéré d'enrobés contenant des HAP en concentration supérieure au seuil défini par le code de l'environnement		
Résultat amiante		
Absence d'amiante		
DESCRIPTION DU PRELEVEMENT :		
Objet	Planche de croquis n°:	Taille
Enrobé bitumineux	3	0 cm

DETAIL DES COUCHES DU PRELEVEMENT :		
Référence Couche	Description visuelle	Epaisseur (cm)
CUST 05	Prise d'essai n°3 matériau dur bitumineux de type enrobé (visiblement monocouche) granulats (noir)	0
CUST 04	Analyse réalisée non conclusive Prise d'essai n°3 matériau dur bitumineux de type enrobé (visiblement monocouche) granulats (noir)	0
Resultats HAP	Analyse réalisée non conclusive Prise d'essai n°1 matériau dur bitumineux de type enrobé (visiblement monocouche) granulats (marron)	0
CUST 06	Matériau dur bitumineux de type enrobé (visiblement monocouche) liant hydrocarboné	0
CUST 03	Prise d'essai n°2 matériau dur bitumineux de type enrobé (visiblement monocouche) granulats (noir)	0

Référence Couche	Description visuelle	Epaisseur (cm)
CUST 01	Prise d'essai n°1 matériau dur bitumineux de type enrobé (visiblement monocouche) granulats (marron)	0
CUST 02	Analyse réalisée non conclusive Prise d'essai n°2 matériau dur bitumineux de type enrobé (visiblement monocouche) granulats (noir)	0

Référence Couche	PV analyse Amiante	Conclusion amiante	PV analyse HAP	Teneur HAP (mg/kg)
CUST 05	AR-23-HB-136198-01	Fibres d'amiante non détectées	AR-23-HB-136198-01	
CUST 04	AR-23-HB-136198-01		AR-23-HB-136198-01	
Resultats HAP	AR-23-HB-136198-01		AR-23-HB-136198-01	< 0,5 (prélèvement entier)
CUST 06	AR-23-HB-136198-01	Fibres d'amiante non détectées	AR-23-HB-136198-01	
CUST 03	AR-23-HB-136198-01	Fibres d'amiante non détectées	AR-23-HB-136198-01	
CUST 01	AR-23-HB-136198-01	Fibres d'amiante non détectées	AR-23-HB-136198-01	
CUST 02	AR-23-HB-136198-01		AR-23-HB-136198-01
