Rapport AM-RDTA
REIMS CEDEX 51724

| Planche de repérage (la planche de repérage est indissociable du rapport) | | |
|---|--|---|
| Site : Bâtiment 1 - Administration | Adresse : CAMPUS MOULIN DE LA HOUSSE BP 1040 51724 REIMS CEDEX | Localisation : Administration |

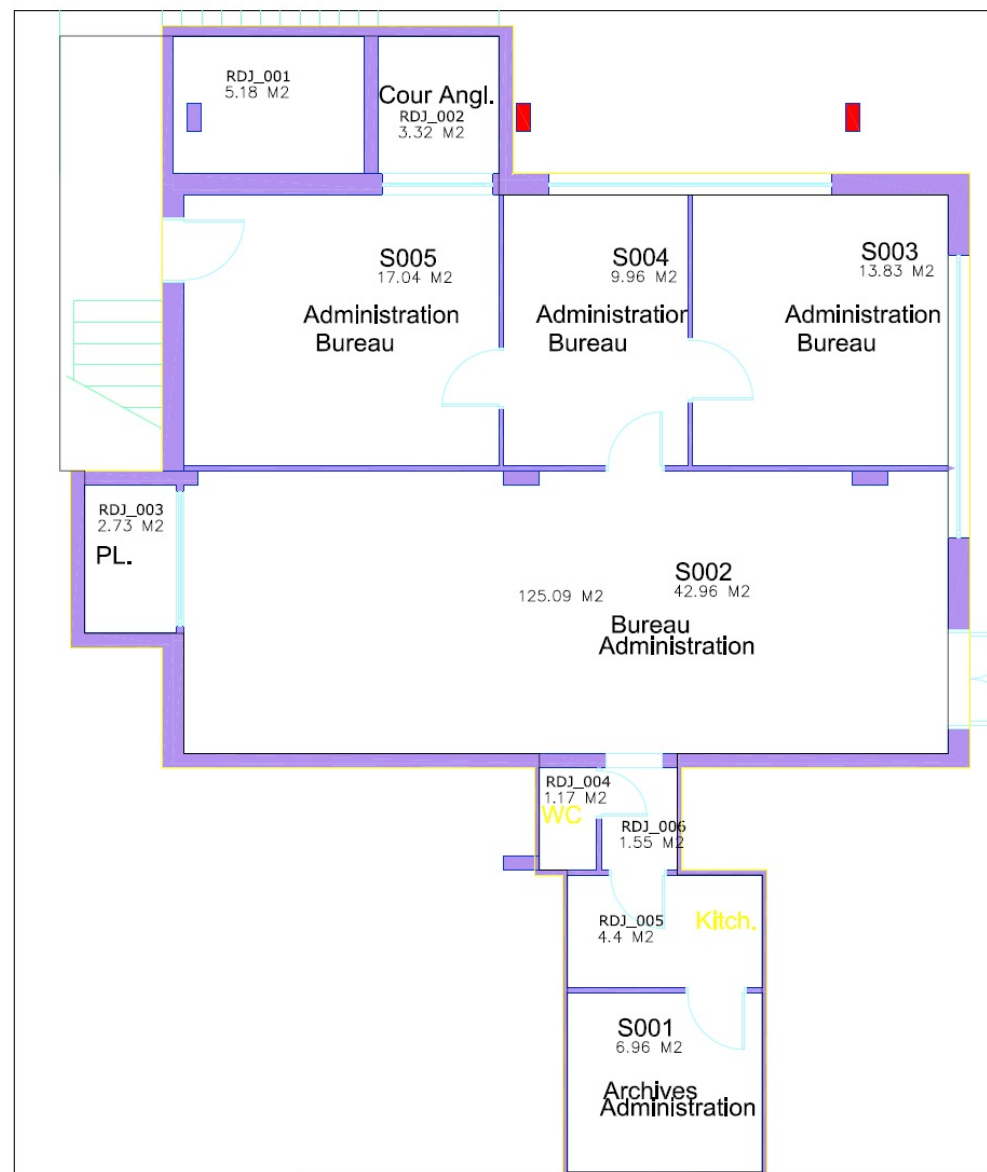
| Planche de repérage (la planche de repérage est indissociable du rapport) | | |
|---|--|---|
| Réalisé par : Julien RADER | N° de planche : 1 / 4 | |

| Planche de repérage (la planche de repérage est indissociable du rapport) | | |

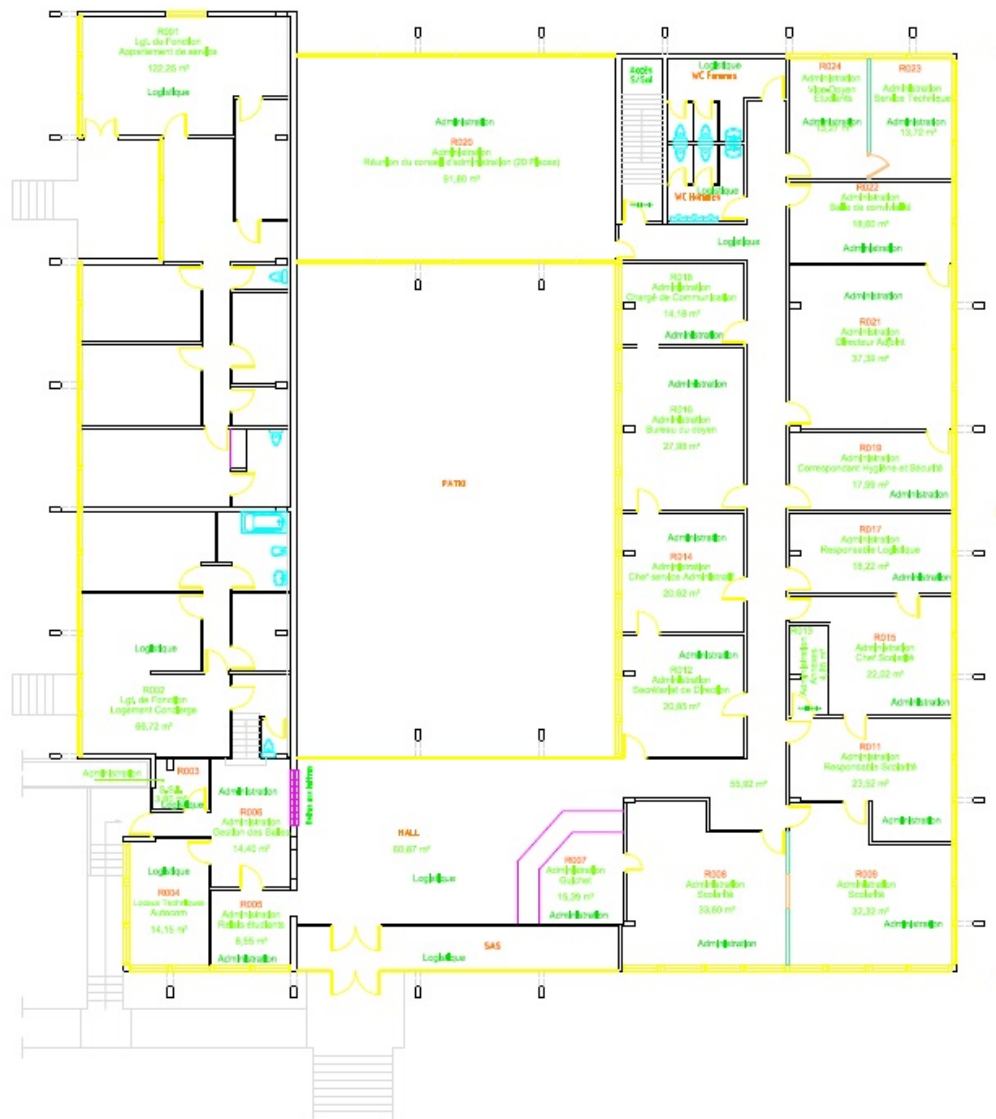
| Réalisé par : Julien RADER | N° de planche : 2 / 4 | |

| Planche de repérage (la planche de repérage est indissociable du rapport) | | |
| Site : Bâtiment 1 - Administration | Adresse : CAMPUS MOULIN DE LA HOUSSE BP 1040 51724 REIMS CEDEX | Localisation : Administration |

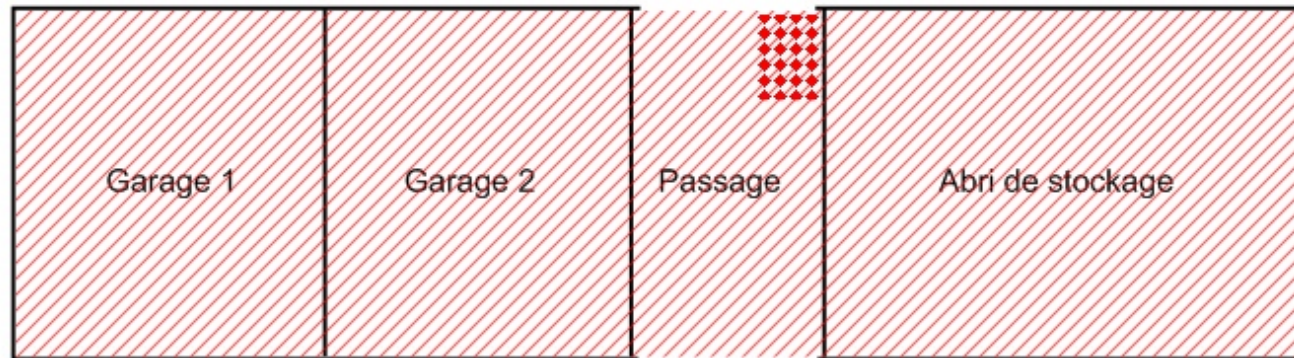
Croquis des Garages

| Date du repérage | Type de Repérage | Matériau ou produit Description | Référence du matériau ou produit | Localisation précise | État de conservation ⁽²⁾ | Mesures préconisées par l'opérateur ⁽¹⁾ |
|--|---|--|---|---|---|--|
| 06/12/2016 | Repérage amiante (intégration au Dossier Technique Amiante) selon Code de la Sante Publique | Plaque ondulée en fibre-ciment gris(e) Plaque ondulée contenant de l'amiante | JR6 | Toiture | Risque d'extension à terme de la dégradation, Matériau dégradé, Ponctuelle, Protection physique non étanche ou absence de protection physique | AC1 |

Forte dégradation repérée localement

Lorsque le type de matériau ou produit concerné contenant de l'amiante, la nature et l'étendue des dégradations et l'évaluation du risque de dégradation conduisent à conclure à la nécessité d'une action de remise en état limitée au remplacement, au recouvrement ou à la protection des seuls éléments dégradés. Cette action corrective de premier niveau consiste à :

- a) Rechercher les causes de la dégradation et définir les mesures correctives appropriées pour les supprimer ;
- b) Procéder à la mise en œuvre de ces mesures correctives afin d'éviter toute nouvelle dégradation et, dans l'attente, prendre les mesures de protection appropriées afin de limiter le risque de dispersion des fibres d'amiante.
- c) Veiller à ce que les modifications apportées ne soient pas de nature à aggraver l'état des autres matériaux et produits contenant de l'amiante restant accessibles dans la même zone ;
- d) Contrôler périodiquement que les autres matériaux et produits restant accessibles ainsi que, le cas échéant, leur protection demeurent en bon état de conservation.
