Rapport de mission de repérage des matériaux et produits contenant de l'amiante à intégrer au Dossier Technique Amiante

Lieu d'intervention : Bâtiment 1 - Administration
CAMPUS MOULIN DE LA HOUSSE
BP 1040
51724 REIMS CEDEX

Numéro d'affaire : 6353993

Référence du rapport : 6353993/S7.17.1.rev5.R

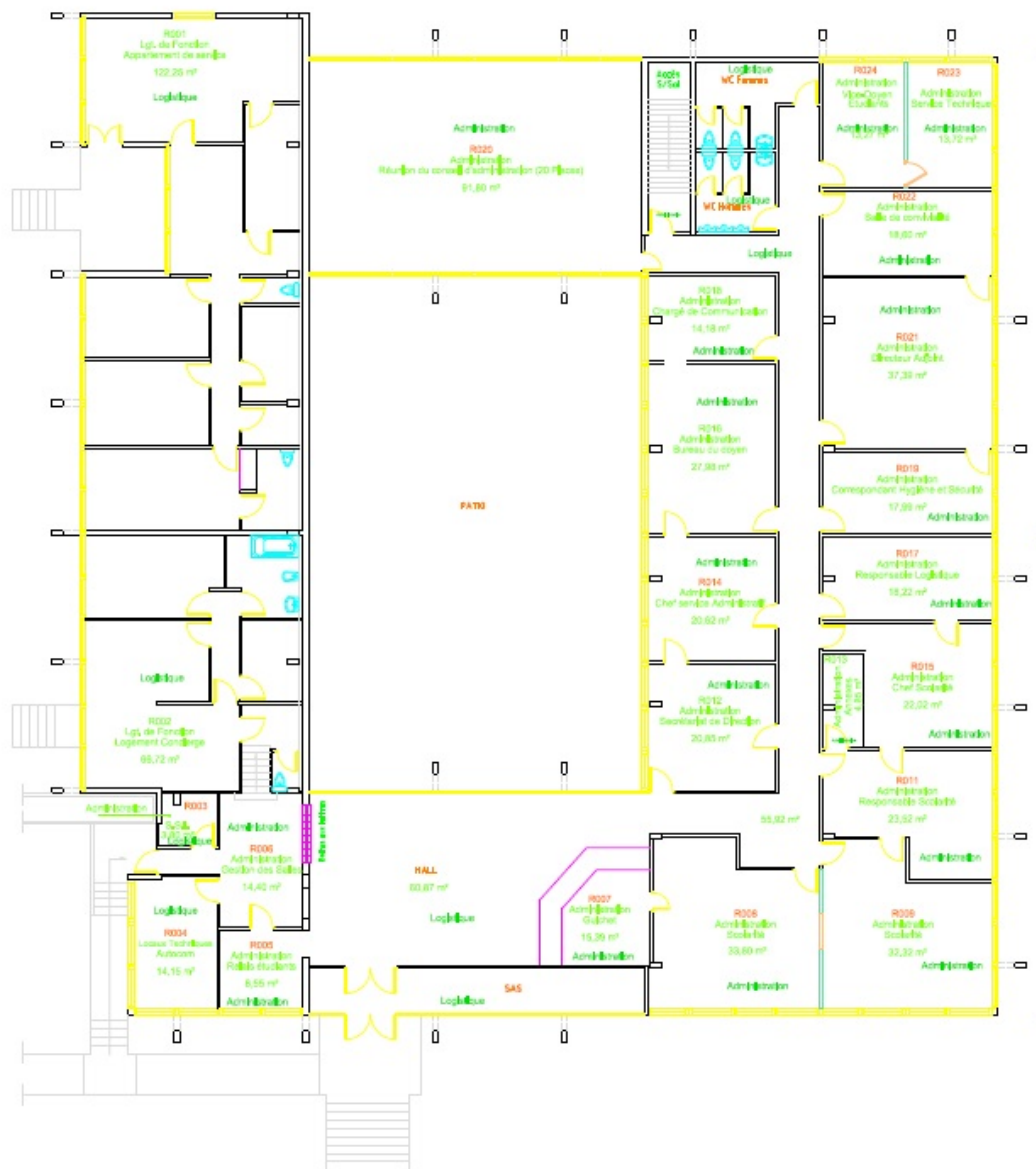
Planche de repérage (la planche de repérage est indissociable du rapport)		
Site : Bâtiment 1 - Administration	Adresse : CAMPUS MOULIN DE LA HOUSSE BP 1040 51724 REIMS CEDEX	Localisation : Administration
Réalisé par : Julien RADER	N° de planche : 1 / 4

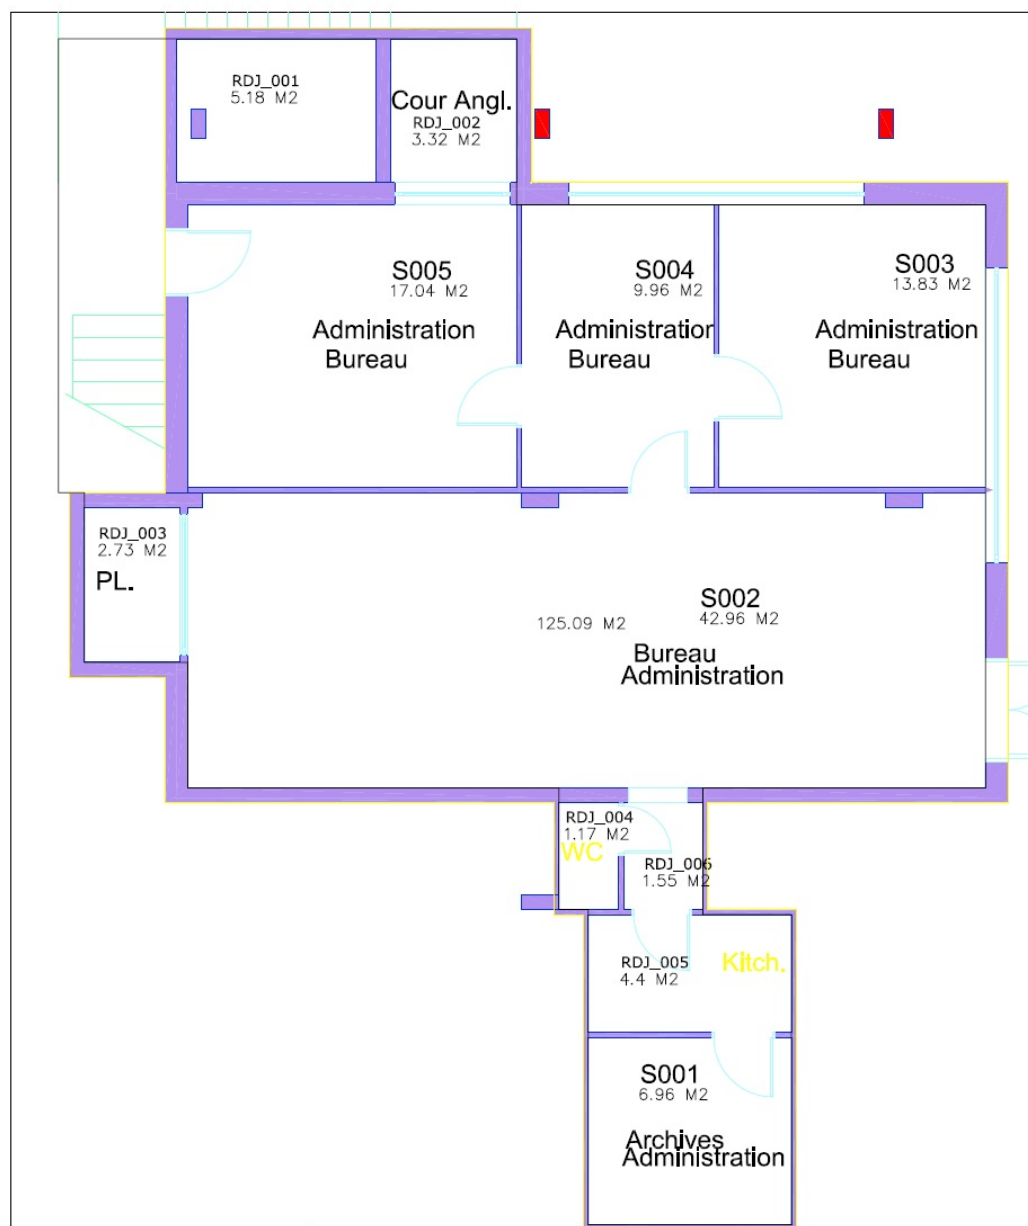
Planche de repérage (la planche de repérage est indissociable du rapport)		
Site : Bâtiment 1 - Administration	Adresse : CAMPUS MOULIN DE LA HOUSSE BP 1040 51724 REIMS CEDEX	Localisation : Administration
Réalisé par : Julien RADER	N° de planche : 2 / 4

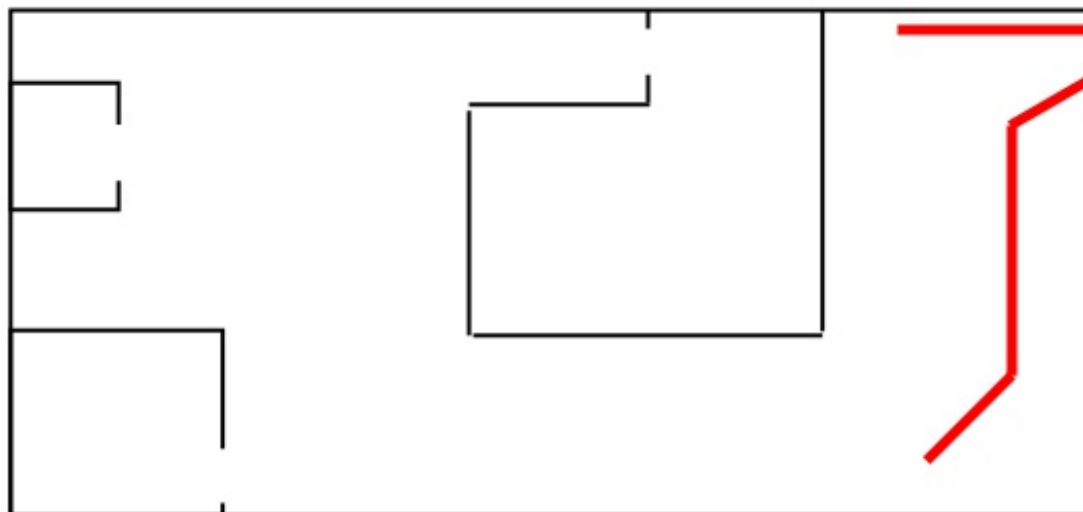
Croquis du vide sanitaire

Conduits circulaire en amiante-ciment

Planche de repérage (la planche de repérage est indissociable du rapport)		
Site : Bâtiment 1 - Administration	Adresse : CAMPUS MOULIN DE LA HOUSSE BP 1040 51724 REIMS CEDEX	Localisation : Administration > Vide sanitaire
Réalisé par : Julien RADER	N° de planche : 3 / 4

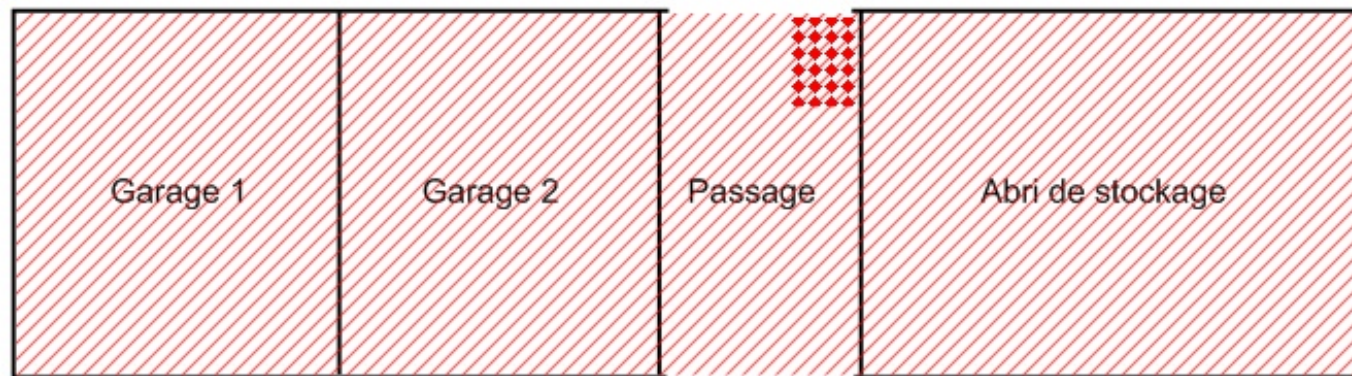
Croquis des Garages

Couverture en tôles ondulées contenant de l'amiante

Forte dégradation repérée localement

Planche de repérage (la planche de repérage est indissociable du rapport)		
Site : Bâtiment 1 - Administration	Adresse : CAMPUS MOULIN DE LA HOUSSE BP 1040 51724 REIMS CEDEX	Localisation : Garages
Réalisé par : Julien RADER	N° de planche : 4 / 4

Remarque(s) complémentaire(s): On note que les plaques de couvertures sur le bâtiment garage sont dégradées ponctuellement.

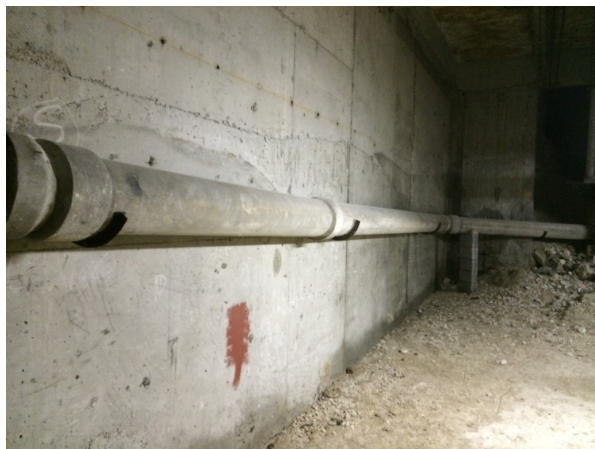
Déclaré - JR1 : Administration > Vide sanitaire - Conduit - EP-
(Présence d'amiante)

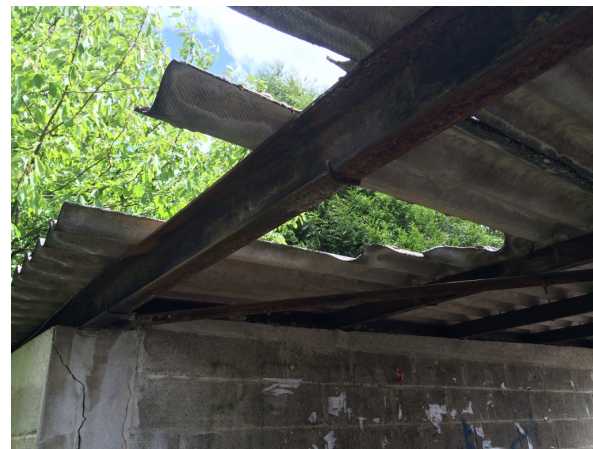
Déclaré - JR6 : Garages > Passage - Plaque - AC1- (Présence
d'amiante)

le(s) matériau(x) ou produit(s) concerné(s) contenant de l'amiante et l'étendue des dégradations qu'il(s) présente(nt) et l'évaluation du risque de dégradation conduisent à conclure à la nécessité d'une action de remise en état limitée au remplacement, au recouvrement ou à la protection des seuls éléments dégradés.

Résultat de la grille d'évaluation du Plaque	Conclusion : en fonction des résultats
Score AC1	Action corrective de premier niveau
