Rapport de mission de repérage des matériaux et produits contenant de l'amiante avant réalisation de travaux

(Arrêté du 16 Juillet 2019 et Norme NF X 46-020 : Aout 2017)

Armurerie

Gendarmerie de Saint-Claude - Caserne Bonne Terre
rue Louis Dubreuil
97120 SAINT CLAUDE

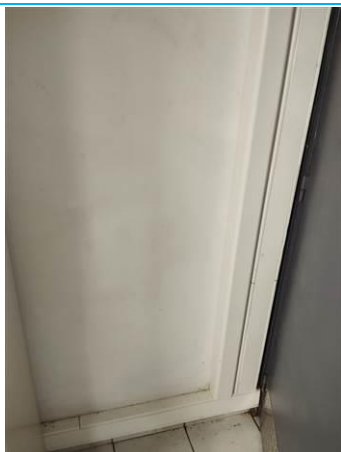
Matériaux : Z01 - Bureau - Mur - enduit + peinture
Prélèvement : P001
Description : enduit + peinture
Localisation : R+1 - Bureau - Mur
Résultat : Absence d'amiante

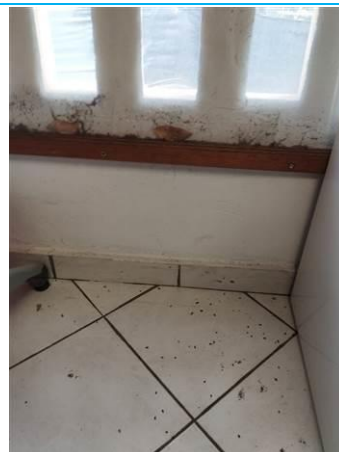
Matériaux : Z01 - Bureau - Mur - enduit + peinture
Prélèvement : P002
Description : enduit + peinture
Localisation : R+1 - Bureau - Mur
Résultat : Absence d'amiante

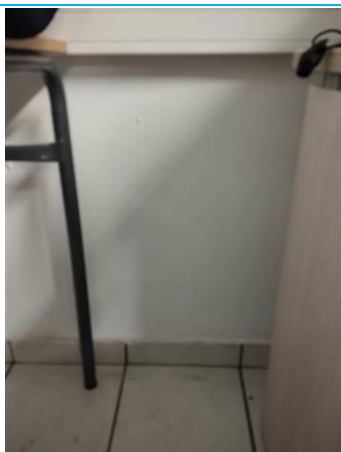
Matériaux : Z01 - Bureau - Mur - enduit + peinture
Prélèvement : P003
Description : enduit + peinture
Localisation : R+1 - Bureau - Mur
Résultat : Absence d'amiante

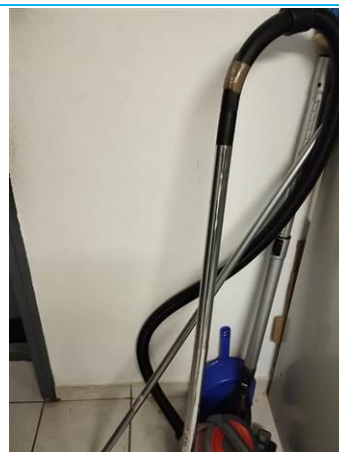
Matériaux : Z01 - Bureau - Mur - enduit + peinture
Prélèvement : P004
Description : enduit + peinture
Localisation : R+1 - Bureau - Mur
Résultat : Absence d'amiante

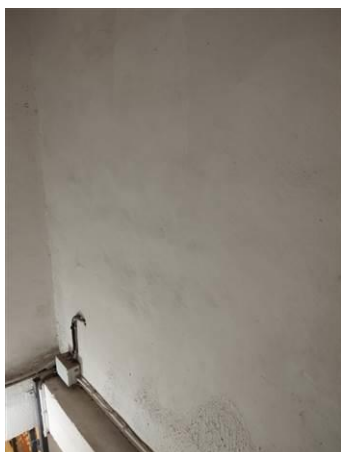
Matériaux : Z02 - Cage d'escalier - Mur - enduit + peinture
Prélèvement : P005
Description : enduit + peinture
Localisation : R+1 - Cage d'escalier - Mur
Résultat : Absence d'amiante

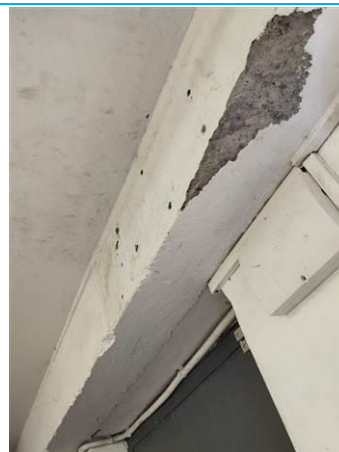
Matériaux : Z03 - Pièce 13, Pièce 14, Pièce 11 - Poutre - enduit + peinture
Prélèvement : P006
Description : enduit + peinture
Localisation : RDC - Pièce 13 - Poutre
Résultat : Absence d'amiante

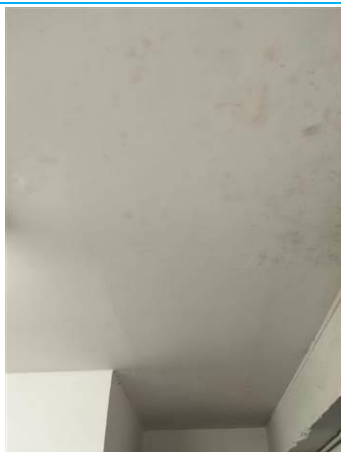
Matériaux : Z04 - Pièce 13, Pièce 14, Pièce 11 - Plafond - enduit + peinture
Prélèvement : P007
Description : enduit + peinture
Localisation : RDC - Pièce 13 - Plafond
Résultat : Absence d'amiante

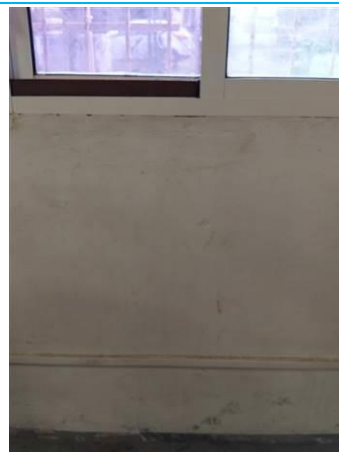
Matériaux : Z05 - Pièce 13, Pièce 14, Pièce 11 - Mur - enduit + peinture
Prélèvement : P008
Description : enduit + peinture
Localisation : RDC - Pièce 13 - Mur
Résultat : Absence d'amiante

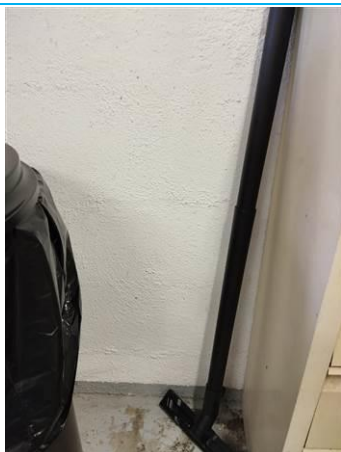
Matériaux : Z05 - Pièce 13, Pièce 14, Pièce 11 - Mur - enduit + peinture
 Prélèvement : P009
 Description : enduit + peinture
 Localisation : RDC - Pièce 13 - Mur
 Résultat : Absence d'amiante

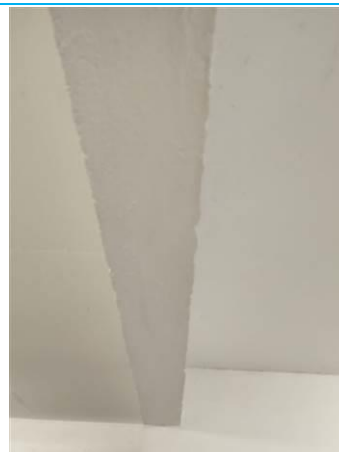
Matériaux : Z03 - Pièce 13, Pièce 14, Pièce 11 - Poutre - enduit + peinture
 Prélèvement : P010
 Description : enduit + peinture
 Localisation : RDC - Pièce 13 - Poutre
 Résultat : Absence d'amiante

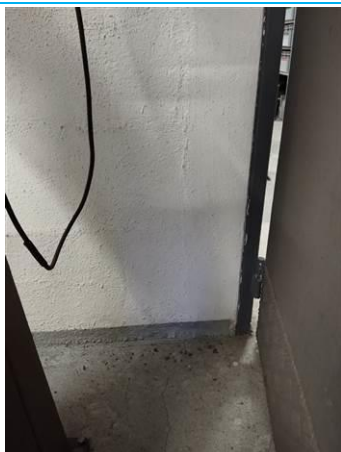
Matériaux : Z05 - Pièce 13, Pièce 14, Pièce 11 - Mur - enduit + peinture
 Prélèvement : P011
 Description : enduit + peinture
 Localisation : RDC - Pièce 13 - Mur
 Résultat : Absence d'amiante

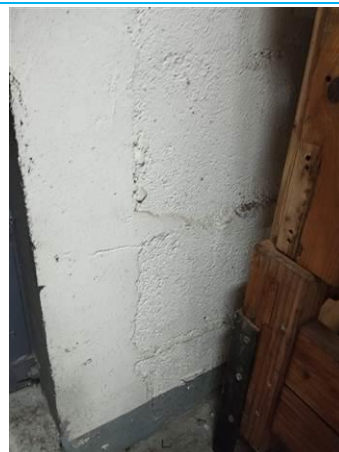
Matériaux : Z05 - Pièce 13, Pièce 14, Pièce 11 - Mur - enduit + peinture
 Prélèvement : P012
 Description : enduit + peinture
 Localisation : RDC - Pièce 14 - Mur
 Résultat : Absence d'amiante

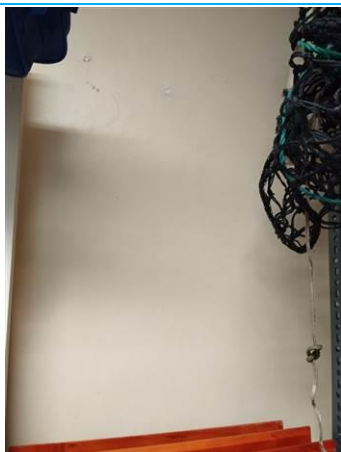
Matériaux : Z05 - Pièce 13, Pièce 14, Pièce 11 - Mur - enduit + peinture
Prélèvement : P013
Description : enduit + peinture
Localisation : RDC - Pièce 11 - Mur
Résultat : Absence d'amiante

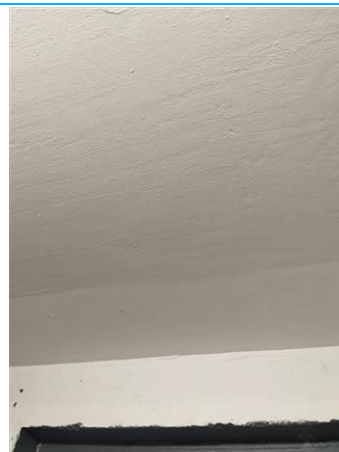
Matériaux : Z04 - Pièce 13, Pièce 14, Pièce 11 - Plafond - enduit + peinture
Prélèvement : P014
Description : enduit + peinture
Localisation : RDC - Pièce 14 - Plafond
Résultat : Absence d'amiante

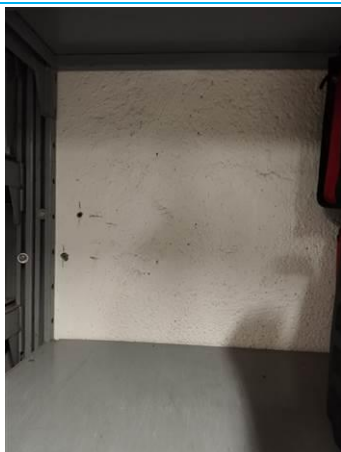
Matériaux : Z05 - Pièce 13, Pièce 14, Pièce 11 - Mur - enduit + peinture
Prélèvement : P015
Description : enduit + peinture
Localisation : RDC - Pièce 14 - Mur
Résultat : Absence d'amiante

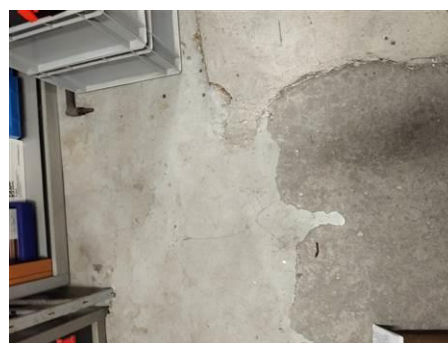
Matériaux : Z06 - Pièce 14, Pièce 13 - Sol - chappe + peinture
Prélèvement : P016
Description : chappe + peinture
Localisation : RDC - Pièce 14 - Sol
Résultat : Absence d'amiante

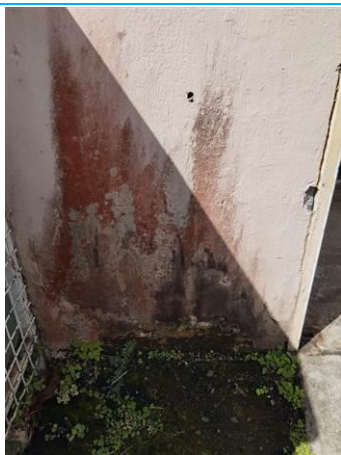
Prélèvement : P017

Matériaux : Z07 - Façades Extérieures - Mur - enduit + peinture

Localisation : Parties extérieures - Façades extérieures NE - Mur

Résultat : Absence d'amiante

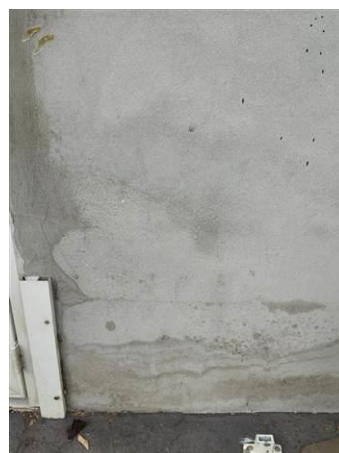
Matériaux : Z07 - Façades Extérieures - Mur - enduit + peinture
Prélèvement : P018

Localisation : Parties extérieures - Façades extérieures NO - Mur

Résultat : Absence d'amiante

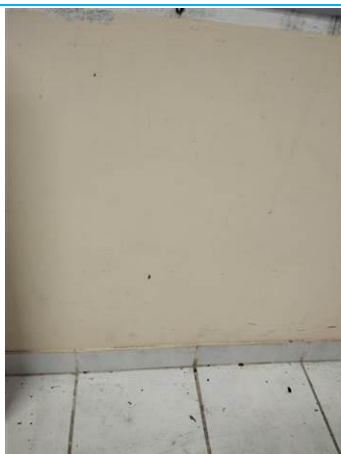
Prélèvement : P019

Matériaux : Z05 - Pièce 13, Pièce 14, Pièce 11 - Mur - enduit + peinture

Localisation : RDC - Pièce 11 - Mur

Résultat : Absence d'amiante

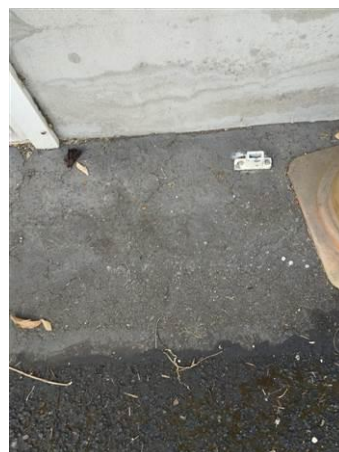
Matériaux : Z08 - Sol Extérieur - Chappe + peinture
Prélèvement : P020

Localisation : Parties extérieures - Sol

Résultat : Absence d'amiante

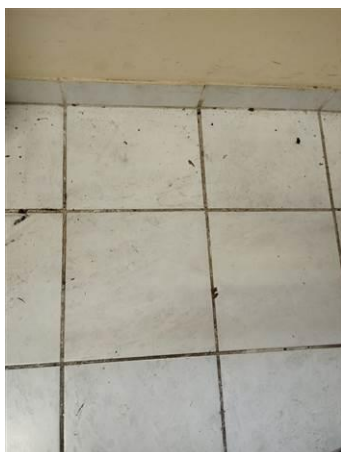
Matériaux : Z09 - Pièce 11 - Sol 30x30 - colle de carreau
Prélèvement : P021
Description : enduit + peinture
Localisation : RDC - Pièce 11 - Sol
Résultat : Absence d'amiante

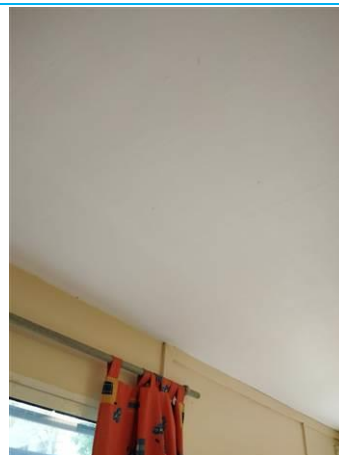
Matériaux : Z04 - Pièce 13, Pièce 14, Pièce 11 - Plafond - enduit + peinture
Prélèvement : P022
Description : enduit + peinture
Localisation : RDC - Pièce 11 - Plafond
Résultat : Absence d'amiante

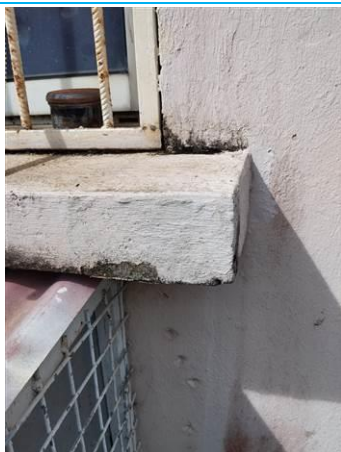
Matériaux : Z10 - Façades extérieures NE et NO - Appuie fenêtre - enduit + peinture
Prélèvement : P023
Description : enduit + peinture
Localisation : Parties extérieures - Appuie fenêtre
Résultat : Absence d'amiante

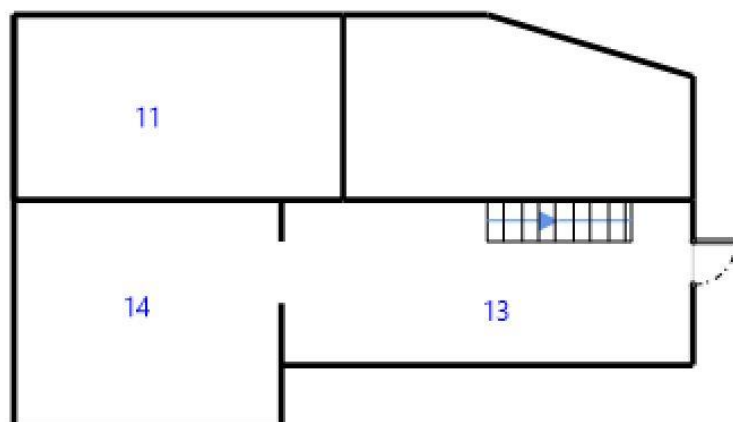
RDC

Plan non fourni par le donneur d'ordre, réalisé par nos soins
Soute à munition - Gendarmerie de Saint-Claude - Caserne Bonne Terre
rue Louis Dubreuil - 97120 SAINT CLAUDE

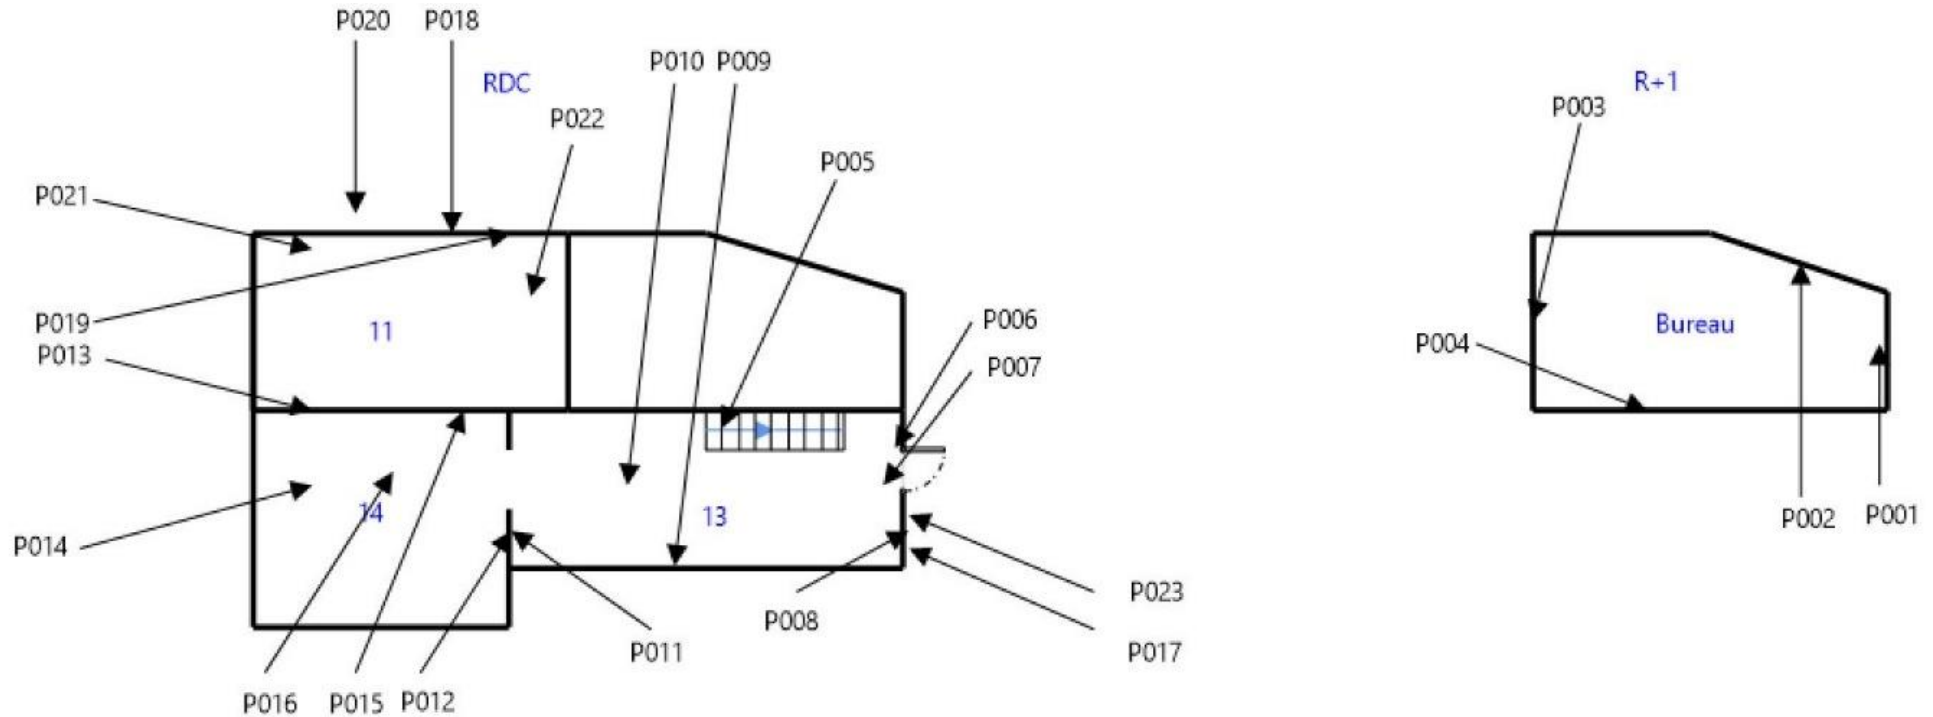
Plan de repérage des prélèvements contenant de l'amiante suite aux analyses en laboratoire

↖ : Prélèvement avec absence d'amiante après analyse au laboratoire - ↗ : Prélèvement avec présence d'amiante après analyse au laboratoire
