Rapport de mission de repérage des matériaux et produits contenant de l'amiante avant réalisation de travaux

Soute à munition

Gendarmerie de Saint-Claude - Caserne Bonne Terre
rue Louis Dubreuil
97120 SAINT CLAUDE

Date du rapport : 09/05/2025

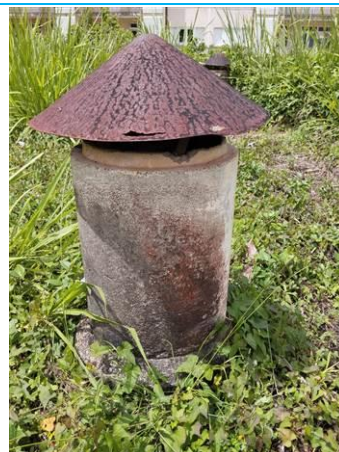
Matériaux : Z11 - Toiture terrasse - Souche de cheminée - enduit + peinture
 Prélèvement : P024
 Description : enduit + peinture
 Localisation : SOUTE A MUNITION - TOIT - Souche de cheminée
 Résultat : Absence d'amiante

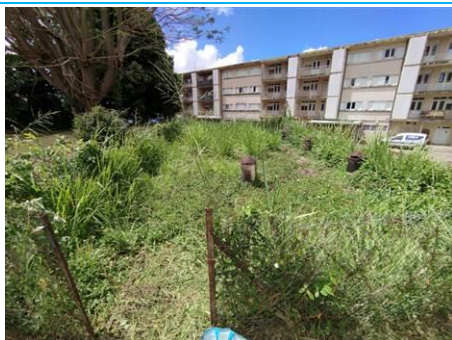
Matériaux : Z11 - Toiture terrasse - Souche de cheminée - enduit + peinture
 Prélèvement : P025
 Description : enduit + peinture
 Localisation : SOUTE A MUNITION - TOIT - Souche de cheminée
 Résultat : Absence d'amiante

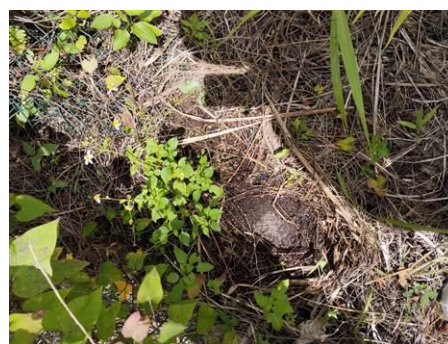
Matériaux : Z12 - Toiture terrasse - Plancher chappe
 Prélèvement : P026
 Description : chappe
 Localisation : SOUTE A MUNITION - TOIT - Plancher chappe
 Résultat : Absence d'amiante

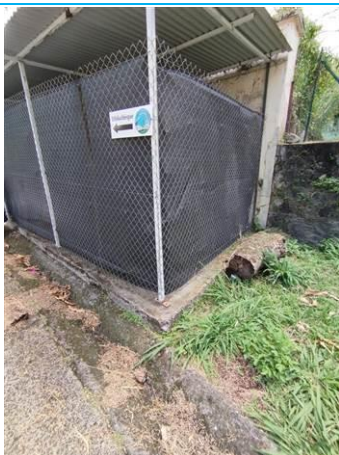
Matériaux : Z13 - Local 4 - sol - Chappe

Description : Chappe

Localisation : SOUTE A MUNITION / RDC - Local 4 - Sol

Résultat : Absence d'amiante

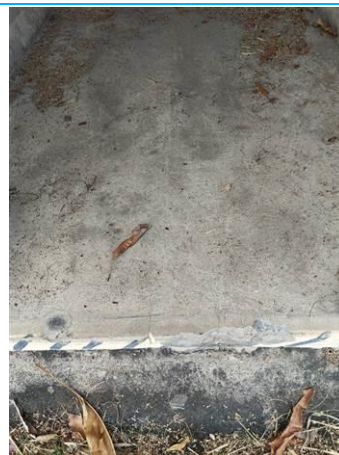
Matériaux : Z14 - Local 4 - Rampe - Chappe

Description : Chappe

Localisation : SOUTE A MUNITION / RDC - Local 4 - Rampe

Résultat : Absence d'amiante

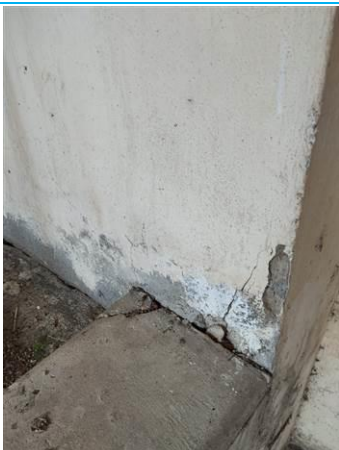
Matériaux : Z15 - Façades extérieures - Mur - enduit + peinture

Description : enduit + peinture

Localisation : SOUTE A MUNITION / RDC - Local 4 - Mur

Résultat : Absence d'amiante

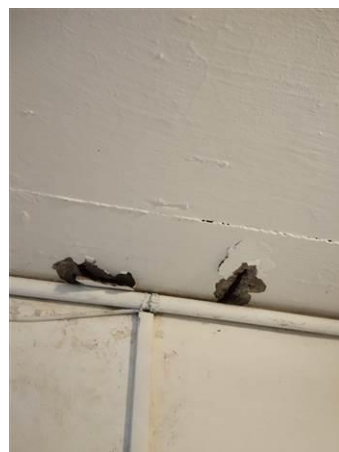
Matériaux : Z16 - Local 1,2,3 - Plafond - enduit + peinture

Description : enduit + peinture

Localisation : SOUTE A MUNITION / RDC - Local 1 - Plafond

Résultat : Absence d'amiante

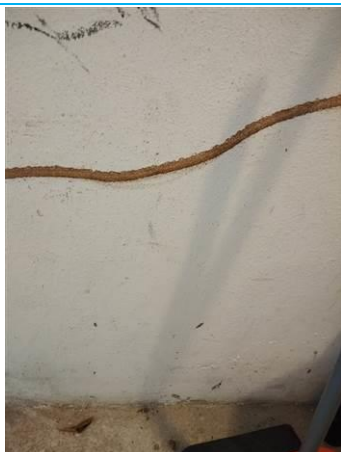
Matériaux : Z17 - Local 1 - Mur - enduit + peinture
 Prélèvement : P031
 Description : enduit + peinture
 Localisation : SOUTE A MUNITION / RDC - Local 1 - Mur
 Résultat : Absence d'amiante

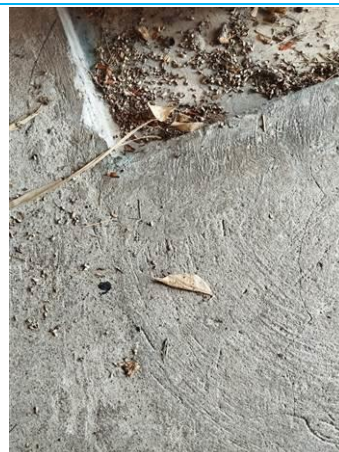
Matériaux : Z18 - Local 1,2,3 - Sol - Chappe
 Prélèvement : P032
 Description : Chappe
 Localisation : SOUTE A MUNITION / RDC - Local 1 - Sol
 Résultat : Absence d'amiante

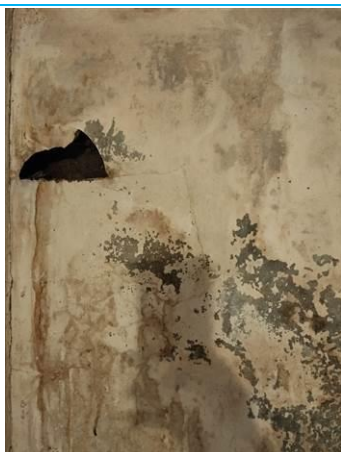
Matériaux : Z17 - Local 1 - Mur - enduit + peinture
 Prélèvement : P033
 Description : enduit + peinture
 Localisation : SOUTE A MUNITION / RDC - Local 1 - Mur
 Résultat : Absence d'amiante

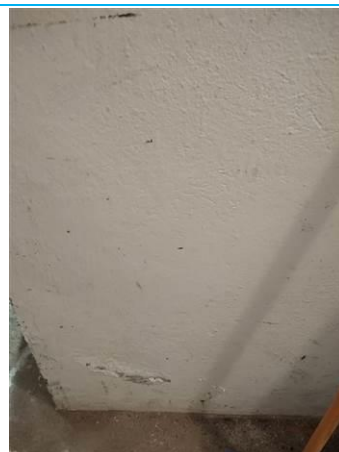
Matériaux : Z17 - Local 1 - Mur - enduit + peinture
 Prélèvement : P034
 Description : enduit + peinture
 Localisation : SOUTE A MUNITION / RDC - Local 1 - Mur
 Résultat : Absence d'amiante

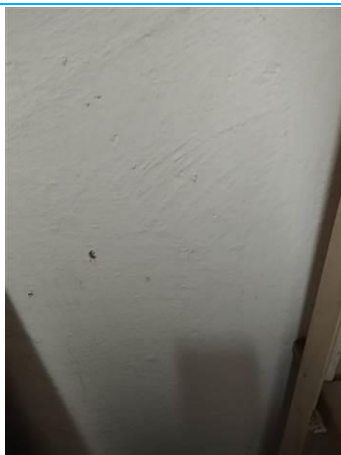
Matériaux : Z19 - Local 3,2 - Mur - enduit + peinture
Prélèvement : P035
Description : enduit + peinture
Localisation : SOUTE A MUNITION / RDC - Local 3 - Mur
Résultat : Absence d'amiante

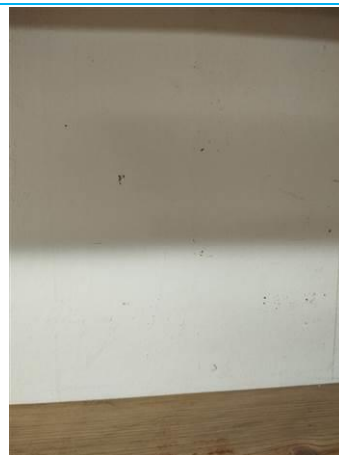
Matériaux : Z19 - Local 3,2 - Mur - enduit + peinture
Prélèvement : P036
Description : enduit + peinture
Localisation : SOUTE A MUNITION / RDC - Local 3 - Mur
Résultat : Absence d'amiante
