Rapport de mission de repérage des matériaux et produits contenant de l'amiante avant réalisation de travaux

École Militaire d'Équitation (EME)

EME FONTAINEBLEAU - Avenue de Maintenon
77300 FONTAINEBLEAU (France)

Travaux de refonte totale de la voirie et des réseaux Adduction d'eau, Eaux usée, Gaz, Télécom et Haute tension dans l'enceinte de l'EME de Fontainebleau.

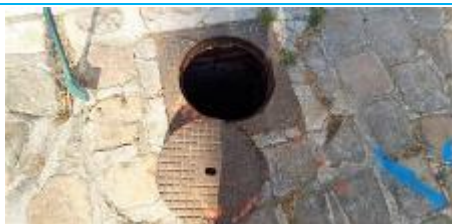
Matériaux : ZPSO-001

Description : Parois verticales intérieures mur en brique - Joint d'assemblage ciment

Résultat : Absence d'amiante

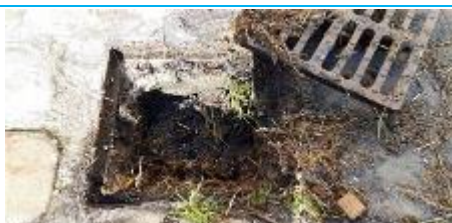
Matériaux : ZPSO-003

Résultat : Absence d'amiante

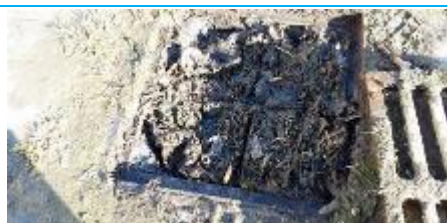
Matériaux : ZPSO-004

Résultat : Absence d'amiante

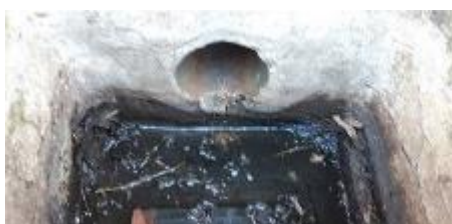
Matériaux : ZPSO-005

Description : Réseau EU - Conduit en fibres-ciment

Résultat : Absence d'amiante

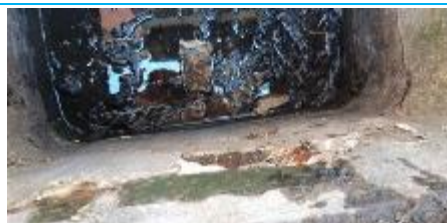
Matériaux : ZPSO-006

Résultat : Absence d'amiante

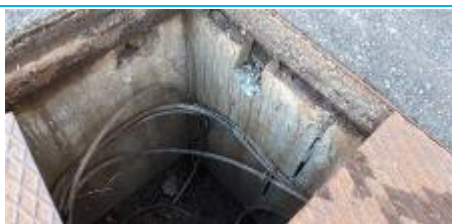
Matériaux : ZPSO-007

Résultat : Absence d'amiante

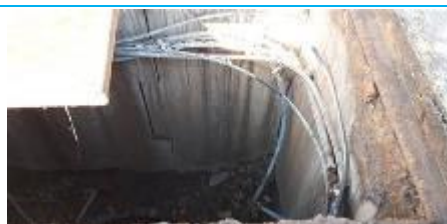
Matériaux : ZPSO-008

Résultat : Absence d'amiante

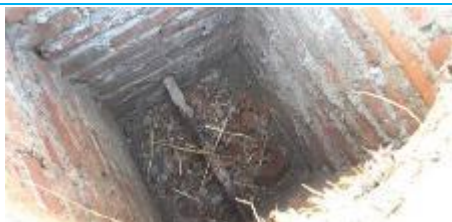
Matériaux : ZPSO-009

Résultat : Absence d'amiante

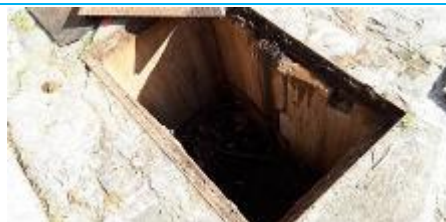
Matériaux : ZPSO-010

Résultat : Absence d'amiante

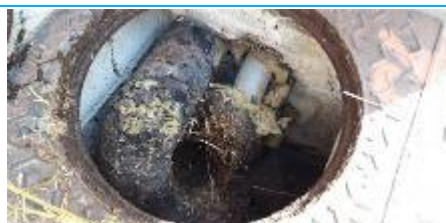
Matériaux : ZPSO-012

Résultat : Absence d'amiante

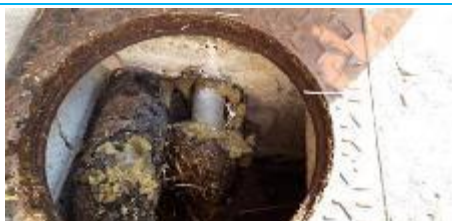
Matériaux : ZPSO-013

Résultat : Absence d'amiante

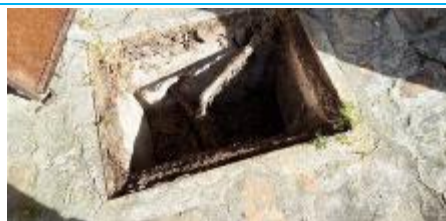
Matériaux : ZPSO-014

Résultat : Absence d'amiante

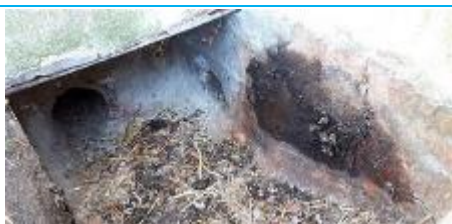
Matériaux : ZPSO-015

Résultat : Absence d'amiante

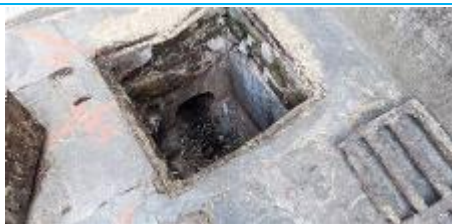
Matériaux : ZPSO-017
Prélèvement : P017

Description : Réseau EU - Conduit en ciment
Localisation : EME - Fontainebleau - Zone 1
Résultat : Absence d'amiante

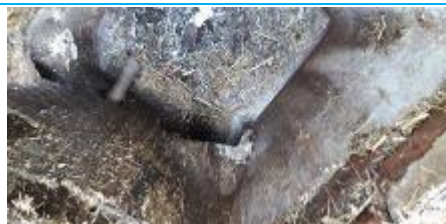
Matériaux : ZPSO-018
Prélèvement : P018

Description : Réseau EU - Conduit en ciment + béton
Localisation : EME - Fontainebleau - Zone 1
Résultat : Absence d'amiante

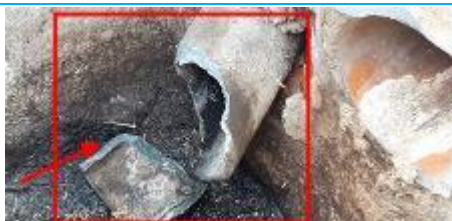
Matériaux : ZPSO-019
Prélèvement : P019

Description : Réseau EU - Conduit en fibres-ciment
Localisation : EME - Fontainebleau - Zone 1
Résultat : **Présence d'amiante**

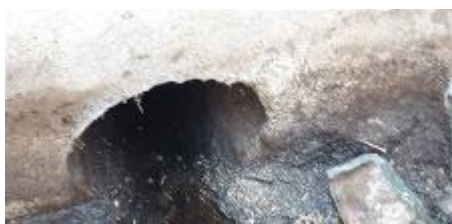
Matériaux : ZPSO-021
Prélèvement : P021

Description : Réseau EU - Parois verticales intérieures - Enduit
ciment + béton
Localisation : EME - Fontainebleau - Zone 1
Résultat : Absence d'amiante

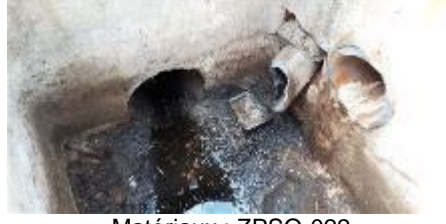
Matériaux : ZPSO-022
Prélèvement : P022

Description : Réseau EU - Parois verticales intérieures - Enduit
ciment + béton + brique
Localisation : EME - Fontainebleau - Zone 1
Résultat : Absence d'amiante

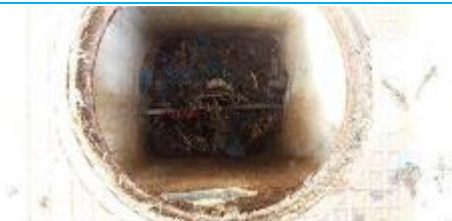
Matériaux : ZPSO-023
Prélèvement : P023

Description : Réseau AE - Parois verticales intérieures - Enduit
ciment + béton
Localisation : EME - Fontainebleau - Zone 1
Résultat : Absence d'amiante

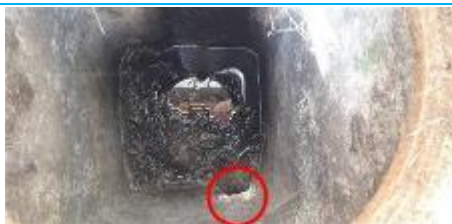
Matériaux : ZPSO-025
Prélèvement : P025
Description : Réseau AE - Conduit en ciment
Localisation : EME - Fontainebleau - Zone 1
Résultat : **Présence d'amiante**

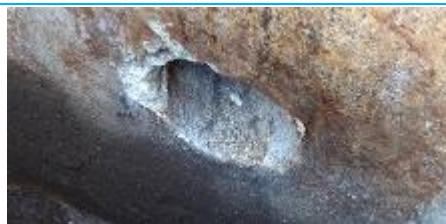
Matériaux : ZPSO-026
Prélèvement : P026
Description : Réseau EU - Conduit en ciment + béton
Localisation : EME - Fontainebleau - Zone 1
Résultat : Absence d'amiante

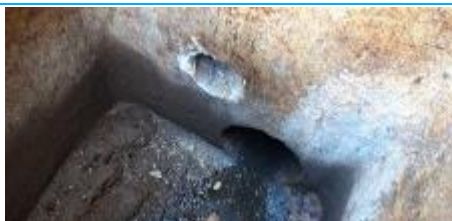
Matériaux : ZPSO-027
Prélèvement : P027
Description : Réseau EU - Parois verticales intérieures - Enduit ciment + béton
Localisation : EME - Fontainebleau - Zone 1
Résultat : Absence d'amiante

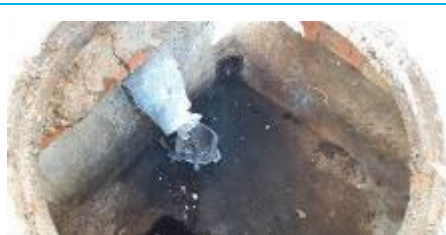
Matériaux : ZPSO-028
Prélèvement : P028
Description : Réseau EU - Conduit en ciment
Localisation : EME - Fontainebleau - Zone 1
Résultat : Absence d'amiante

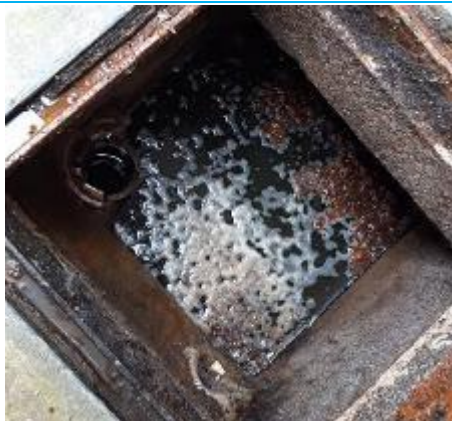
Matériaux : ZPSO-029
Prélèvement : P029
Description : Réseau EU - Conduit en céramique
Localisation : EME - Fontainebleau - Zone 1
Résultat : Absence d'amiante

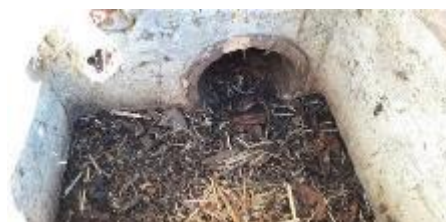
Matériaux : ZPSO-030
Prélèvement : P030
Description : Réseau EU - Conduit en céramique
Localisation : EME - Fontainebleau - Zone 1
Résultat : Absence d'amiante

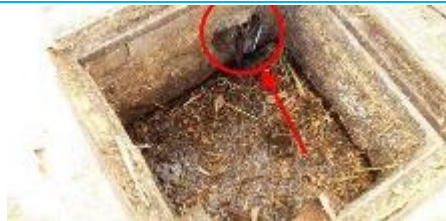
Matériaux : ZPSO-032
Prélèvement : P032
Description : Réseau EU - Conduit en fibres-ciment
Localisation : EME - Fontainebleau - Zone 1
Résultat : **Présence d'amiante**

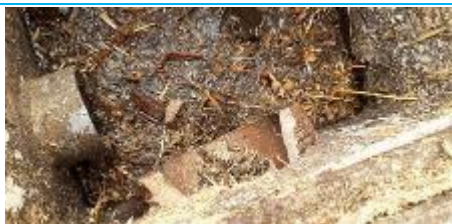
Matériaux : ZPSO-033
Prélèvement : P033
Description : Réseau EU - Conduit en céramique
Localisation : EME - Fontainebleau - Zone 1
Résultat : Absence d'amiante

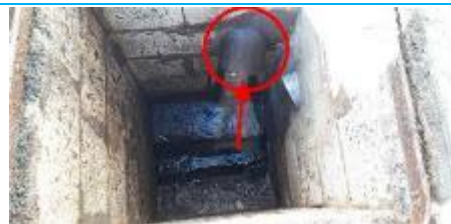
Matériaux : ZPSO-034
Prélèvement : P034
Description : Réseau EU - Conduit en fibres-ciment
Localisation : EME - Fontainebleau - Zone 1
Résultat : **Présence d'amiante**

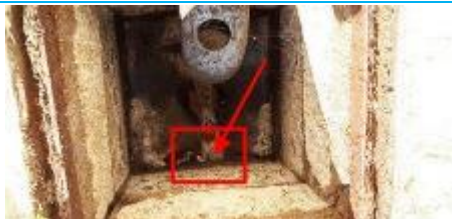
Matériaux : ZPSO-035
Prélèvement : P035
Description : Réseau EU - Conduit en fibres-ciment
Localisation : EME - Fontainebleau - Zone 1
Résultat : **Présence d'amiante**

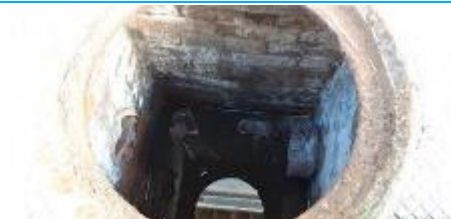
Matériaux : ZPSO-036
Prélèvement : P036
Description : Réseau EU - Conduit en céramique
Localisation : EME - Fontainebleau - Zone 1
Résultat : Absence d'amiante

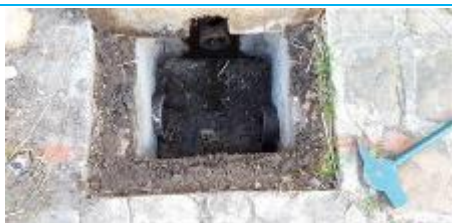
Matériaux : ZPSO-037
Prélèvement : P037
Description : Réseau EU - Conduit en céramique
Localisation : EME - Fontainebleau - Zone 1
Résultat : Absence d'amiante

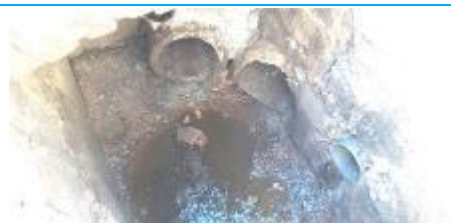
Matériaux : ZPSO-038
Prélèvement : P038
Description : Réseau EU - Conduit en ciment + béton
Localisation : EME - Fontainebleau - Zone 1
Résultat : Absence d'amiante

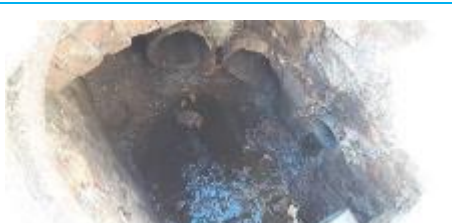
Matériaux : ZPSO-039
Prélèvement : P039
Description : Réseau EU - Conduit en céramique
Localisation : EME - Fontainebleau - Zone 1
Résultat : Absence d'amiante

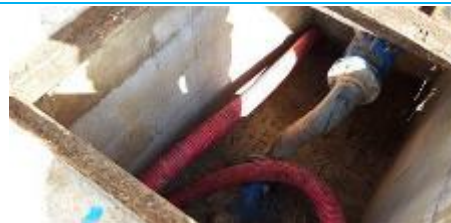
Matériaux : ZPSO-040
Prélèvement : P040
Description : Réseau AE - Parois verticales intérieures mur parpaing
- Joint d'assemblage ciment
Localisation : EME - Fontainebleau - Zone 1
Résultat : Absence d'amiante

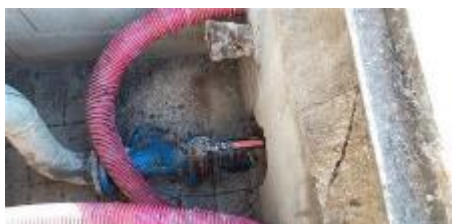
Matériaux : ZPSO-041
Prélèvement : P041
Description : Réseau AE - Conduit dur fibreux
Localisation : EME - Fontainebleau - Zone 1
Résultat : Absence d'amiante

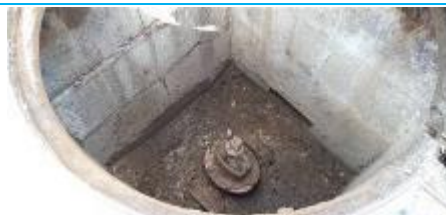
Matériaux : ZPSO-042
Prélèvement : P042
Description : Réseau AE - Parois verticales intérieures murs parpaing - Joint d'assemblage ciment
Localisation : EME - Fontainebleau - Zone 1
Résultat : Absence d'amiante

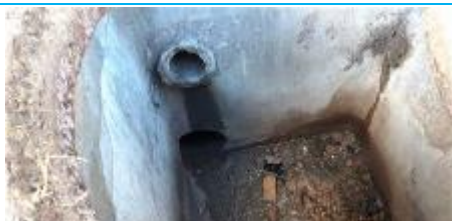
Matériaux : ZPSO-043
Prélèvement : P043
Description : Réseau EU - Conduit en ciment + béton
Localisation : EME - Fontainebleau - Zone 1
Résultat : Absence d'amiante

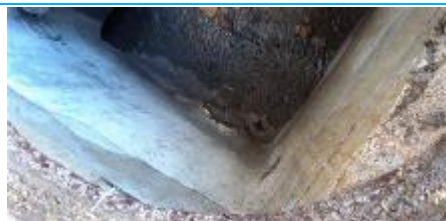
Matériaux : ZPSO-044
Prélèvement : P044
Description : Réseau EU - Conduit en ciment + béton
Localisation : EME - Fontainebleau - Zone 1
Résultat : Absence d'amiante

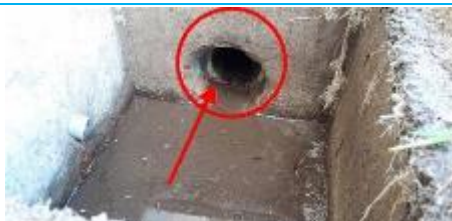
Matériaux : ZPSO-045
Prélèvement : P045
Description : Réseau EU - Conduit en fibres-ciment
Localisation : EME - Fontainebleau - Zone 1
Résultat : **Présence d'amiante**

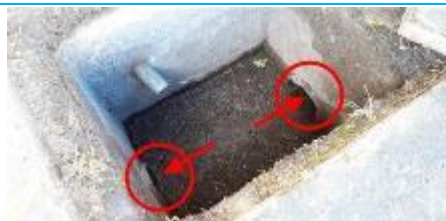
Matériaux : ZPSO-046
Prélèvement : P046
Description : Réseau EU - Conduit en fibres-ciment
Localisation : EME - Fontainebleau - Zone 1
Résultat : **Présence d'amiante**

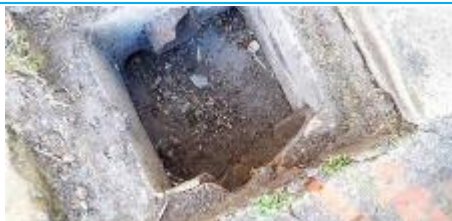
Matériaux : ZPSO-047
Prélèvement : P047
Description : Réseau EU - Conduit en céramique
Localisation : EME - Fontainebleau - Zone 1
Résultat : Absence d'amiante

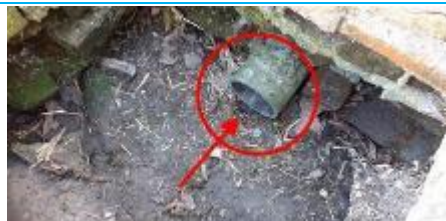
Matériaux : ZPSO-048
Prélèvement : P048
Description : Réseau EU - Conduit en fibres-ciment
Localisation : EME - Fontainebleau - Zone 1
Résultat : **Présence d'amiante**

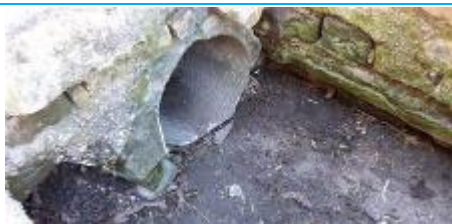
Matériaux : ZPSO-049
Prélèvement : P049

Description : Réseau EU - Conduit en ciment + béton
Localisation : EME - Fontainebleau - Zone 1
Résultat : Absence d'amiante

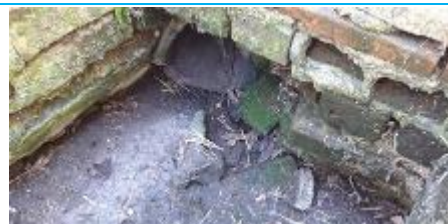
Matériaux : ZPSO-050
Prélèvement : P050

Description : Réseau EU - Conduit en ciment + béton
Localisation : EME - Fontainebleau - Zone 1
Résultat : Absence d'amiante

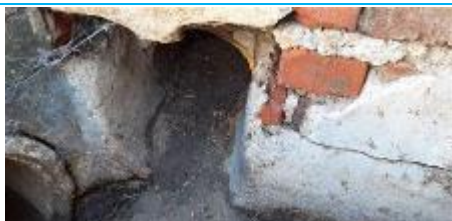
Matériaux : ZPSO-051
Prélèvement : P051

Description : Réseau EU - Conduit en céramique
Localisation : EME - Fontainebleau - Zone 1
Résultat : Absence d'amiante

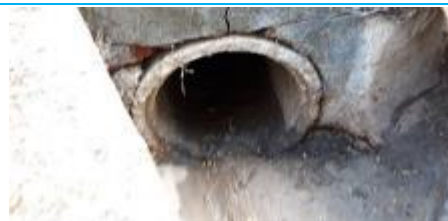
Matériaux : ZPSO-052
Prélèvement : P052

Description : Réseau EU - Conduit en ciment + béton
Localisation : EME - Fontainebleau - Zone 1
Résultat : Absence d'amiante

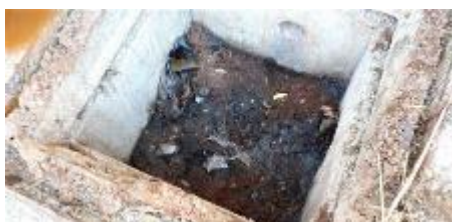
Matériaux : ZPSO-053
Prélèvement : P053

Description : Réseau EU - Conduit en ciment
Localisation : EME - Fontainebleau - Zone 1
Résultat : Absence d'amiante

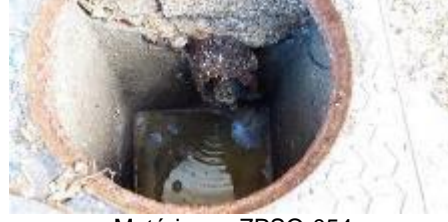
Matériaux : ZPSO-054
Prélèvement : P054

Description : Réseau EU - Parois verticales intérieures - Enduit ciment + béton
Localisation : EME - Fontainebleau - Zone 1
Résultat : Absence d'amiante

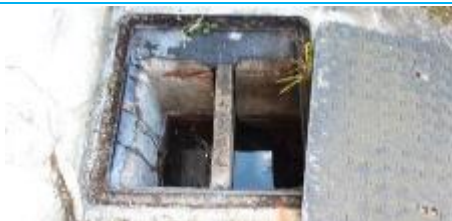
Matériaux : ZPSO-056
Prélèvement : P056

Description : Réseau EU - Revêtement parois verticales intérieures - Revêtement bitumineux noir
Localisation : EME - Fontainebleau - Zone 1
Résultat : Absence d'amiante

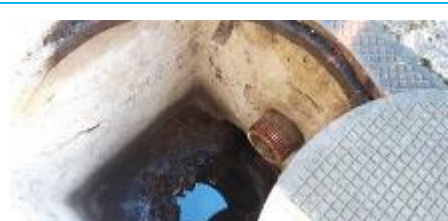
Matériaux : ZPSO-055
Prélèvement : P055

Description : Réseau EU - Conduit en céramique
Localisation : EME - Fontainebleau - Zone 1
Résultat : Absence d'amiante

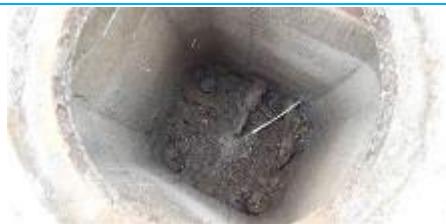
Matériaux : ZPSO-057
Prélèvement : P057

Description : Réseau EU - Parois verticales intérieures mur parapaing - Joint d'assemblage ciment
Localisation : EME - Fontainebleau - Zone 1
Résultat : Absence d'amiante

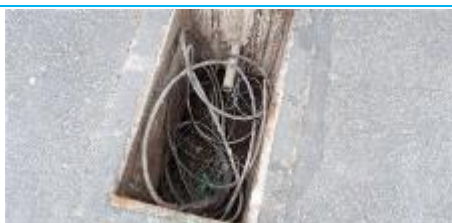
Matériaux : ZPSO-058
Prélèvement : P058

Description : Réseau AE - Parois verticales intérieures - Enduit ciment + béton
Localisation : EME - Fontainebleau - Zone 1
Résultat : Absence d'amiante

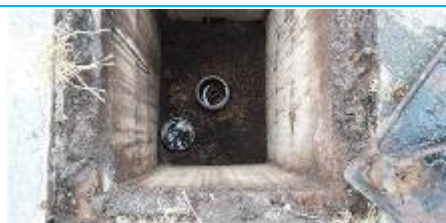
Matériaux : ZPSO-059
Prélèvement : P059

Description : Réseau TEL - Parois verticales intérieures - Enduit ciment + béton
Localisation : EME - Fontainebleau - Zone 2
Résultat : Absence d'amiante

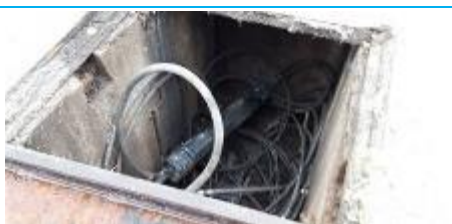
Matériaux : ZPSO-060
Prélèvement : P060

Description : Réseau AE - Parois verticales intérieures - Enduit ciment + béton
Localisation : EME - Fontainebleau - Zone 2
Résultat : Absence d'amiante

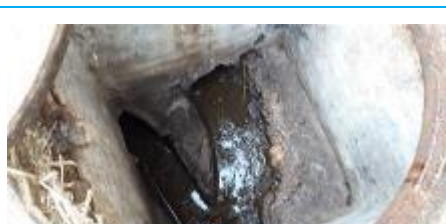
Matériaux : ZPSO-061
Prélèvement : P061

Description : Réseau HT - Parois verticales intérieures - Enduit ciment + béton
Localisation : EME - Fontainebleau - Zone 2
Résultat : Absence d'amiante

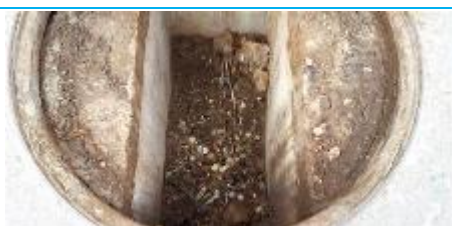
Matériaux : ZPSO-063
Prélèvement : P063

Description : Réseau TEL - Parois verticales intérieures - Enduit ciment + béton
Localisation : EME - Fontainebleau - Zone 2
Résultat : Absence d'amiante

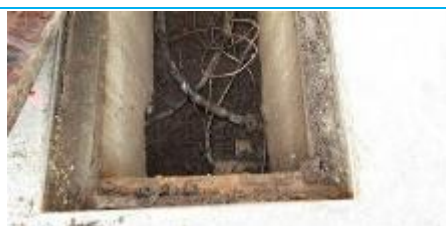
Matériaux : ZPSO-064
Prélèvement : P064

Description : Réseau HT - Parois verticales intérieures - Enduit ciment + béton
Localisation : EME - Fontainebleau - Zone 2
Résultat : Absence d'amiante

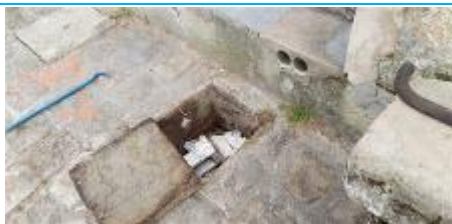
Matériaux : ZPSO-065
Prélèvement : P065
Description : Réseau EU - Parois verticales intérieures murs
brique - Joint d'assemblage ciment
Localisation : EME - Fontainebleau - Zone 2
Résultat : Absence d'amiante

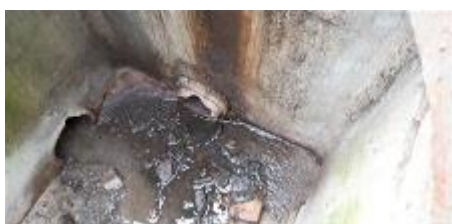
Matériaux : ZPSO-067
Prélèvement : P067
Description : Réseau EU - Conduit en ciment
Localisation : EME - Fontainebleau - Zone 2
Résultat : Absence d'amiante

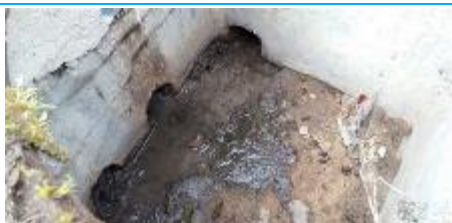
Matériaux : ZPSO-069
Prélèvement : P069
Description : Réseau EU - Conduit en ciment + béton (milieu
bas)
Localisation : EME - Fontainebleau - Zone 2
Résultat : Absence d'amiante

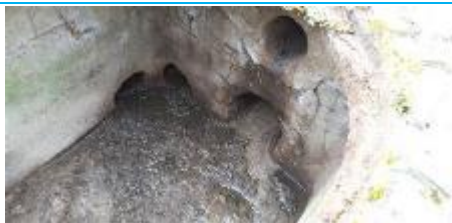
Matériaux : ZPSO-071
Prélèvement : P071
Description : Réseau EU - Conduit en ciment + béton (milieu
haut)
Localisation : EME - Fontainebleau - Zone 2
Résultat : Absence d'amiante

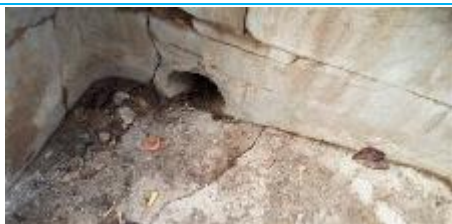
Matériaux : ZPSO-073
Prélèvement : P073

Description : Réseau EU - Conduit en ciment + béton
Localisation : EME - Fontainebleau - Zone 2
Résultat : Absence d'amiante

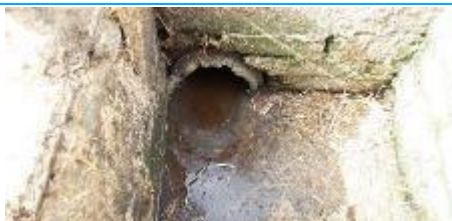
Matériaux : ZPSO-074
Prélèvement : P074

Description : Réseau EU - Conduit en ciment + béton
Localisation : EME - Fontainebleau - Zone 2
Résultat : Absence d'amiante

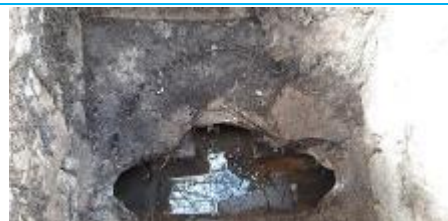
Matériaux : ZPSO-075
Prélèvement : P075

Description : Réseau EU - Conduit en ciment + béton
Localisation : EME - Fontainebleau - Zone 2
Résultat : Absence d'amiante

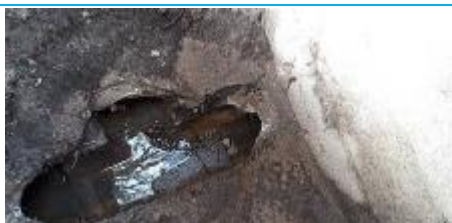
Matériaux : ZPSO-076
Prélèvement : P076

Description : Réseau EU - Conduit en ciment + béton
Localisation : EME - Fontainebleau - Zone 2
Résultat : Absence d'amiante

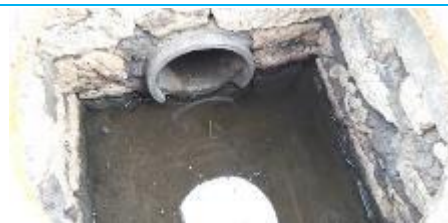
Matériaux : ZPSO-077
Prélèvement : P077

Description : Réseau EU - Conduit en ciment + béton
Localisation : EME - Fontainebleau - Zone 2
Résultat : Absence d'amiante

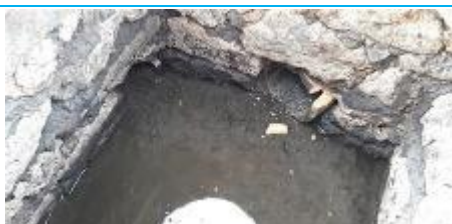
Matériaux : ZPSO-078
Prélèvement : P078

Description : Réseau EU - Conduit en ciment
Localisation : EME - Fontainebleau - Zone 2
Résultat : Absence d'amiante

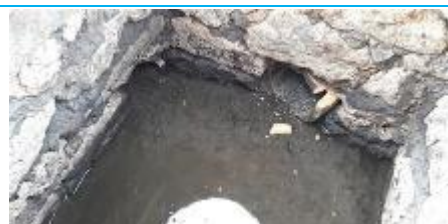
Matériaux : ZPSO-079
Prélèvement : P079

Description : Réseau EU - Conduit en ciment
Localisation : EME - Fontainebleau - Zone 2
Résultat : Absence d'amiante

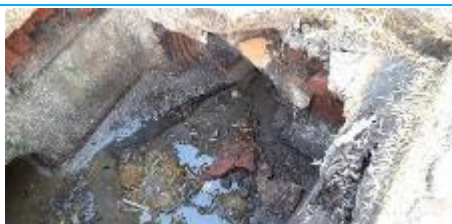
Matériaux : ZPSO-080
Prélèvement : P080

Description : Réseau EU - Conduit en céramique
Localisation : EME - Fontainebleau - Zone 2
Résultat : Absence d'amiante

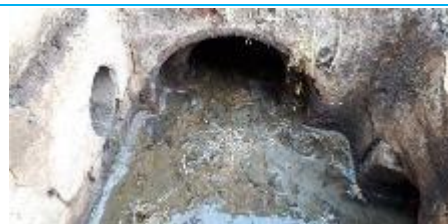
Matériaux : ZPSO-081
Prélèvement : P081

Description : Réseau EU - Conduit en céramique
Localisation : EME - Fontainebleau - Zone 2
Résultat : Absence d'amiante

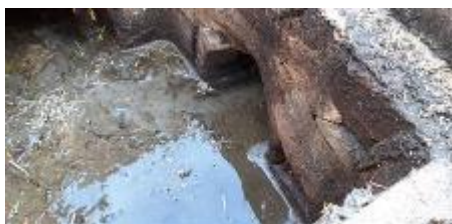
Matériaux : ZPSO-083
Prélèvement : P083
Description : Réseau EU - Conduit en ciment
Localisation : EME - Fontainebleau - Zone 2
Résultat : Absence d'amiante

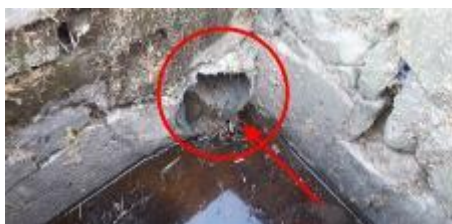
Matériaux : ZPSO-085
Prélèvement : P085
Description : Conduit en fibres-ciment
Localisation : EME - Fontainebleau - Zone 2
Résultat : **Présence d'amiante**

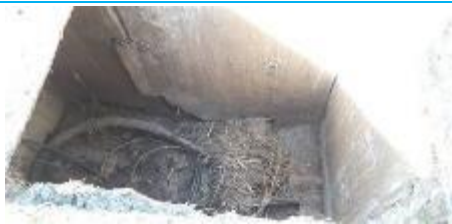
Matériaux : ZPSO-087
Prélèvement : P087
Description : Réseau HT - Parois verticales intérieures - Enduit ciment + béton
Localisation : EME - Fontainebleau - Zone 2
Résultat : Absence d'amiante

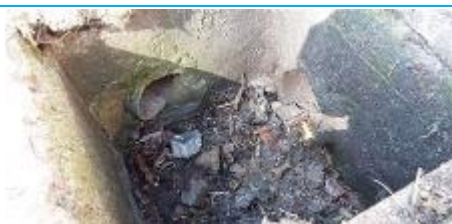
Matériaux : ZPSO-089
Prélèvement : P089
Description : Réseau EU - Conduit en ciment + béton
Localisation : EME - Fontainebleau - Zone 2
Résultat : Absence d'amiante

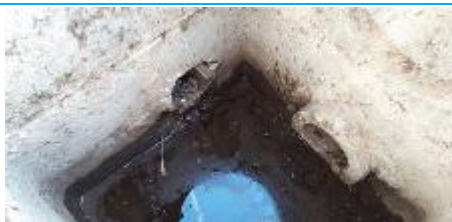
Matériaux : ZPSO-090
Prélèvement : P090
Description : Réseau EU - Conduit en ciment + béton
Localisation : EME - Fontainebleau - Zone 2
Résultat : Absence d'amiante

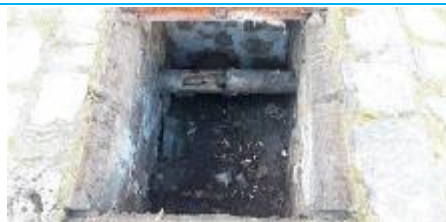
Matériaux : ZPSO-091

Description : Réseau EU - Conduit en ciment + béton

Résultat : Absence d'amiante

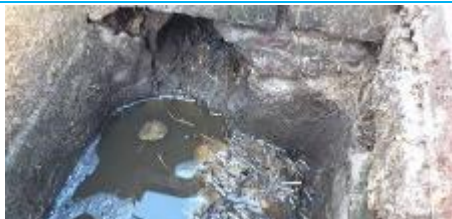
Matériaux : ZPSO-092

Description : Réseau EU - Conduit en ciment

Résultat : Absence d'amiante

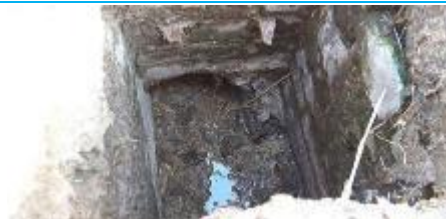
Matériaux : ZPSO-093

Description : Réseau EU - Conduit en ciment + béton

Résultat : Absence d'amiante

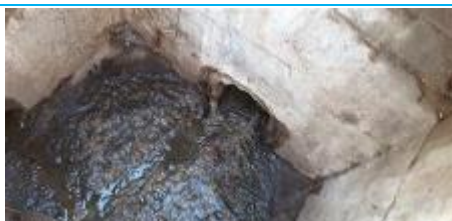
Matériaux : ZPSO-094

Description : Réseau EU - Conduit en ciment + béton

Résultat : Absence d'amiante

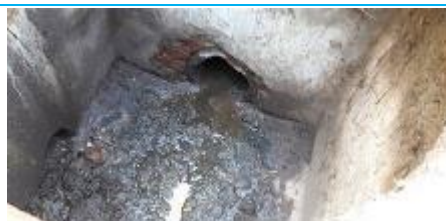
Matériaux : ZPSO-095

Description : Réseau EU - Conduit en ciment + béton

Résultat : Absence d'amiante

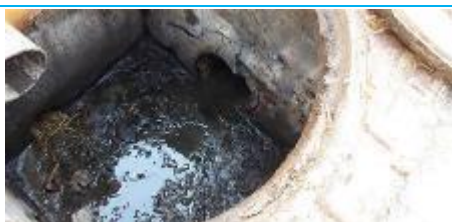
Matériaux : ZPSO-096

Description : Réseau EU - Conduit en ciment + béton

Résultat : Absence d'amiante

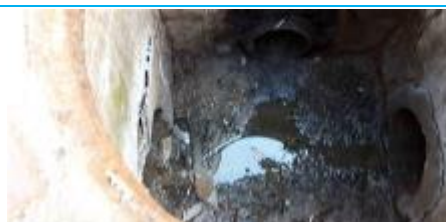
Matériaux : ZPSO-097

Résultat : Absence d'amiante

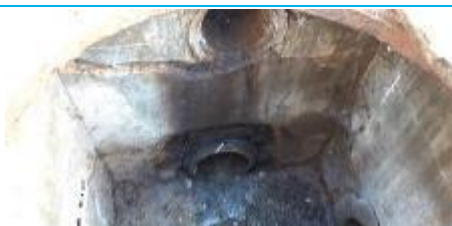
Matériaux : ZPSO-099
Prélèvement : P099
Description : Réseau EU - Conduit en ciment + béton (conduit partie haute du regard)
Localisation : EME - Fontainebleau - Zone 2
Résultat : Absence d'amiante

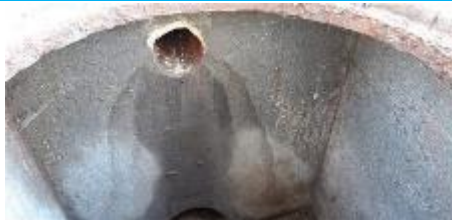
Matériaux : ZPSO-100
Prélèvement : P100
Description : Réseau EU - Conduit en ciment + béton
Localisation : EME - Fontainebleau - Zone 2
Résultat : Absence d'amiante

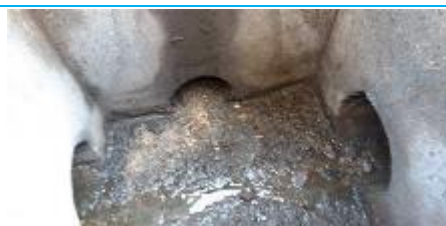
Matériaux : ZPSO-102
Prélèvement : P102
Description : Réseau EU - Conduit en ciment + béton
Localisation : EME - Fontainebleau - Zone 2
Résultat : Absence d'amiante

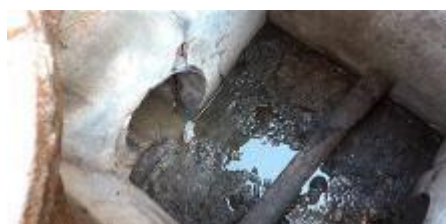
Matériaux : ZPSO-103
Prélèvement : P103
Description : Réseau EU - Revêtement dur bitumineux noir sur conduit métallique
Localisation : EME - Fontainebleau - Zone 2
Résultat : Absence d'amiante

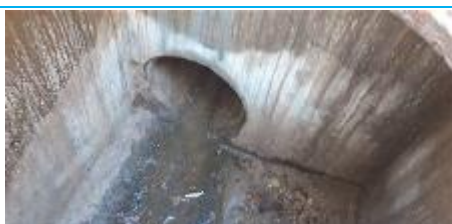
Matériaux : ZPSO-105
Prélèvement : P105
Description : Réseau EU - Conduit en ciment + béton
Localisation : EME - Fontainebleau - Zone 2
Résultat : Absence d'amiante

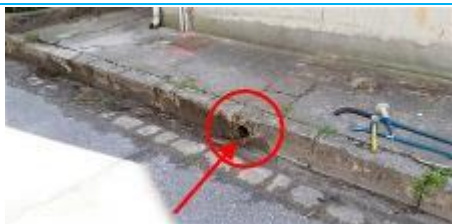
Matériaux : ZPSO-106
Prélèvement : P106
Description : Réseau EU - Conduit en ciment + béton
Localisation : EME - Fontainebleau - Zone 2
Résultat : Absence d'amiante

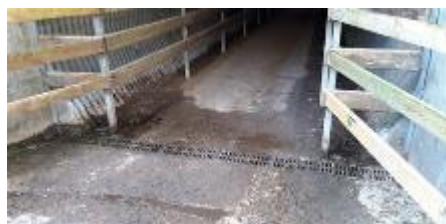
Matériaux : ZPSO-107

Résultat : **Présence d'amiante**

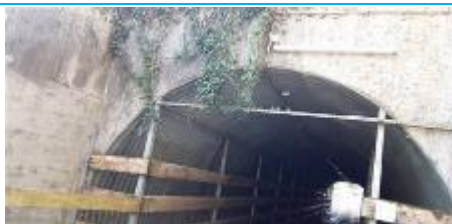
Matériaux : ZPSO-108

Résultat : Absence d'amiante

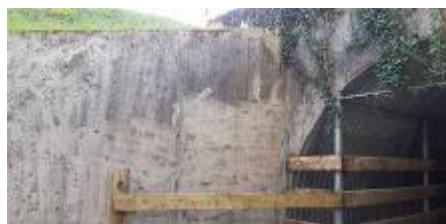
Matériaux : ZPSO-109

Résultat : Absence d'amiante

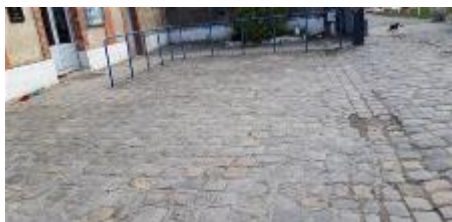
Matériaux : ZPSO-111

Description : Revêtements de sols - Joint d'assemblage pavés

Localisation : EME - Fontainebleau - Zone 1

Résultat : Absence d'amiante

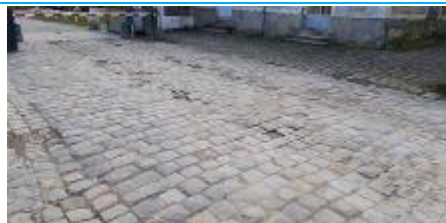
Matériaux : ZPSO-112

Localisation : EME - Fontainebleau - Zone 1

Résultat : Absence d'amiante

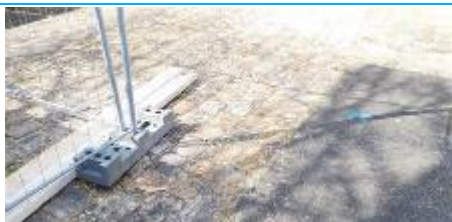
Matériaux : ZPSO-113

Localisation : EME - Fontainebleau - Zone 1

Résultat : Absence d'amiante

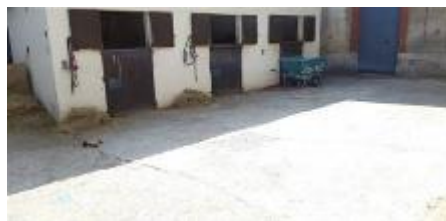
Matériaux : ZPSO-114

Localisation : EME - Fontainebleau - Zone 1

Résultat : Absence d'amiante

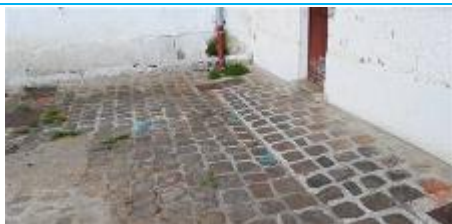
Matériaux : ZPSO-115

Localisation : EME - Fontainebleau - Zone 1

Résultat : Absence d'amiante

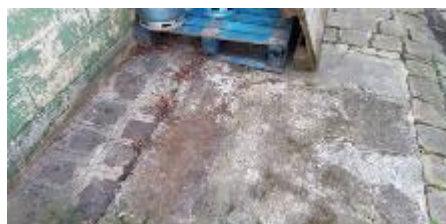
Matériaux : ZPSO-116

Localisation : EME - Fontainebleau - Zone 1

Résultat : Absence d'amiante

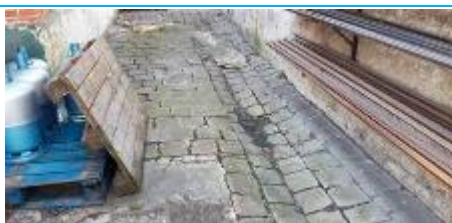
Matériaux : ZPSO-117

Localisation : EME - Fontainebleau - Zone 1

Résultat : Absence d'amiante

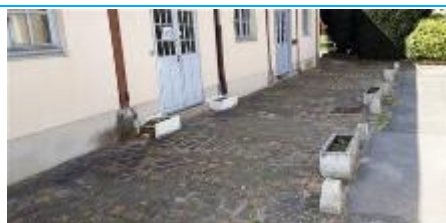
Matériaux : ZPSO-118

Localisation : EME - Fontainebleau - Zone 1

Résultat : Absence d'amiante

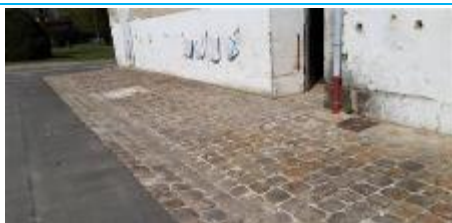
Matériaux : ZPSO-119

Localisation : EME - Fontainebleau - Zone 1

Résultat : Absence d'amiante

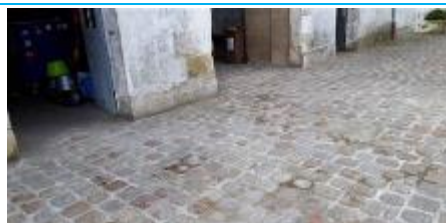
Matériaux : ZPSO-120

Localisation : EME - Fontainebleau - Zone 1

Résultat : Absence d'amiante

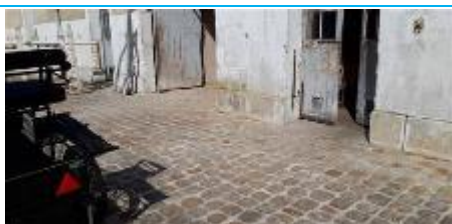
Matériaux : ZPSO-121

Localisation : EME - Fontainebleau - Zone 1

Résultat : Absence d'amiante

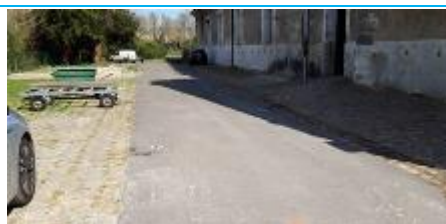
Matériaux : ZPSO-122

Localisation : EME - Fontainebleau - Zone 3

Résultat : Absence d'amiante

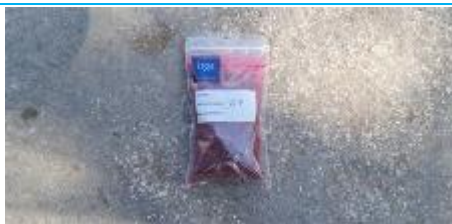
Matériaux : ZPSO-139
Prélèvement : P139 / C7
Description : Enrobé bitumineux des couches de voirie (juste partie bitume)
Localisation : EME - Fontainebleau - Zone 2
Résultat : Absence d'amiante

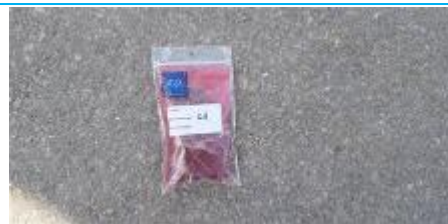
Matériaux : ZPSO-140
Prélèvement : P140 / C8
Description : Enrobé bitumineux des couches de voirie (juste partie bitume)
Localisation : EME - Fontainebleau - Zone 2
Résultat : Absence d'amiante

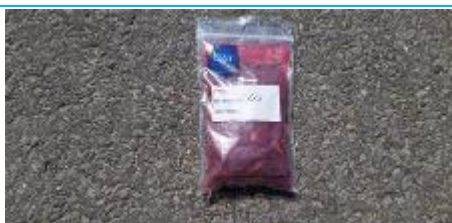
Matériaux : ZPSO-141
Prélèvement : P141 / C9
Description : Enrobé bitumineux des couches de voirie (juste partie bitume)
Localisation : EME - Fontainebleau - Zone 2
Résultat : Absence d'amiante

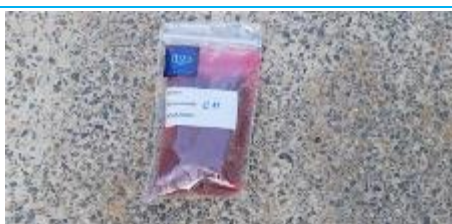
Matériaux : ZPSO-143
Prélèvement : P143 / C11
Description : Enrobé bitumineux des couches de voirie (juste partie bitume)
Localisation : EME - Fontainebleau - Zone 2
Résultat : Absence d'amiante

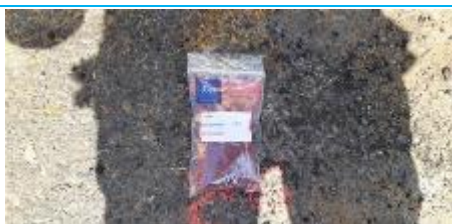
Matériaux : ZPSO-145
Prélèvement : P145 / C13
Description : Enrobé bitumineux des couches de voirie (juste partie bitume)
Localisation : EME - Fontainebleau - Zone 2
Résultat : Absence d'amiante

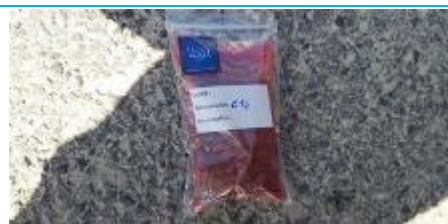
Matériaux : ZPSO-146
Prélèvement : P146 / C14
Description : Enrobé bitumineux des couches de voirie (juste partie bitume)
Localisation : EME - Fontainebleau - Zone 2
Résultat : Absence d'amiante

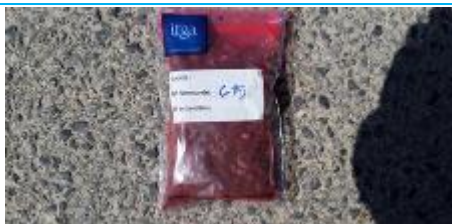
Matériaux : ZPSO-147
Prélèvement : P147 / C15
Description : Enrobé bitumineux des couches de voirie (juste partie bitume)
Localisation : EME - Fontainebleau - Zone 2
Résultat : Absence d'amiante

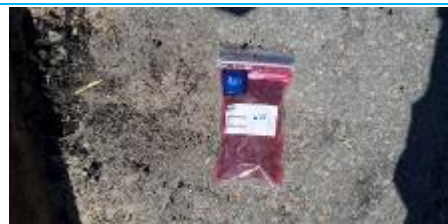
Matériaux : ZPSO-148
Prélèvement : P148 / C16
Description : Enrobé bitumineux des couches de voirie (juste partie bitume)
Localisation : EME - Fontainebleau - Zone 2
Résultat : Absence d'amiante

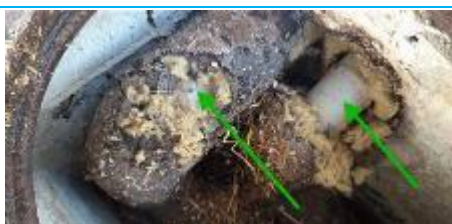
Matériaux : ZPSO-151
Description : Réseau GAZ - Conduit fluide en métal (sous enveloppe calorifuge)
Localisation : EME - Fontainebleau - Zone 1
Résultat : Matériau qui par nature ne contient pas d'amiante

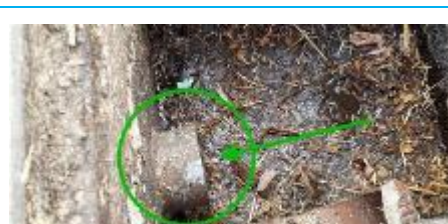
Matériaux : ZPSO-152
Description : Réseau EU - Conduit d'évacuation en PVC
Localisation : EME - Fontainebleau - Zone 1
Résultat : Matériau qui par nature ne contient pas d'amiante

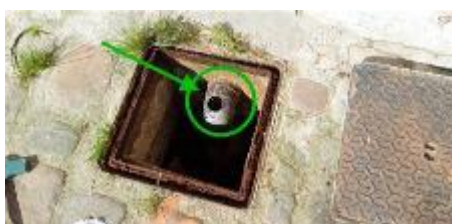
Matériaux : ZPSO-153
Description : Réseau EU - Conduit d'évacuation en PVC
Localisation : EME - Fontainebleau - Zone 1
Résultat : Matériau qui par nature ne contient pas d'amiante

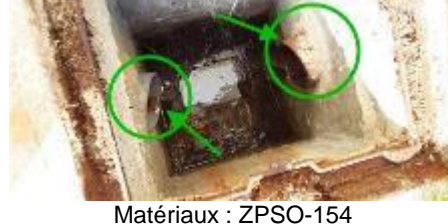
Matériaux : ZPSO-154
Prélèvement :
Description : Réseau EU - Conduit d'évacuation en PVC + Conduit en métal
Localisation : EME - Fontainebleau - Zone 1
Résultat : Matériau qui par nature ne contient pas d'amiante

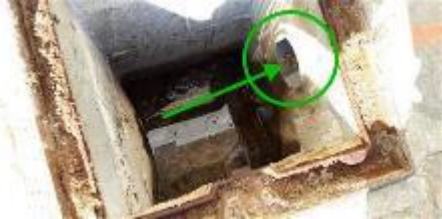
<p>Matériaux : ZPSO-155 Description : Réseau EU - Conduit d'évacuation en PVC Localisation : EME - Fontainebleau - Zone 1 Résultat : Matériau qui par nature ne contient pas d'amiante</p>

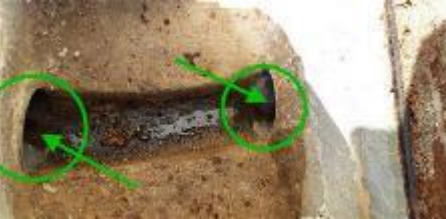
<p>Matériaux : ZPSO-156 Description : Réseau EU - Conduit en PVC Localisation : EME - Fontainebleau - Zone 1 Résultat : Matériau qui par nature ne contient pas d'amiante</p>

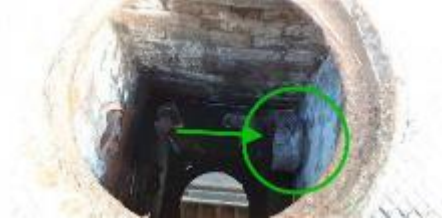
<p>Matériaux : ZPSO-157 Description : Réseau EU - Conduit en métal Localisation : EME - Fontainebleau - Zone 1 Résultat : Matériau qui par nature ne contient pas d'amiante</p>

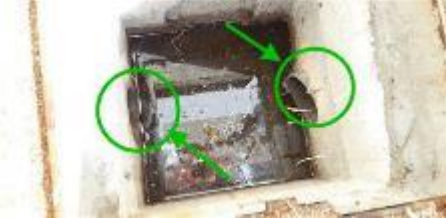
<p>Matériaux : ZPSO-158 Description : Réseau EU - Conduit en PVC Localisation : EME - Fontainebleau - Zone 1 Résultat : Matériau qui par nature ne contient pas d'amiante</p>

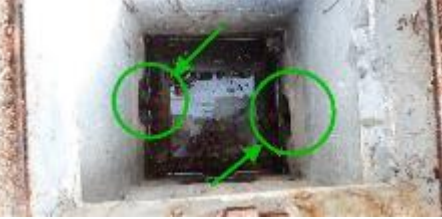
<p>Matériaux : ZPSO-159 Description : Réseau EU - Conduit en PVC Localisation : EME - Fontainebleau - Zone 1 Résultat : Matériau qui par nature ne contient pas d'amiante</p>

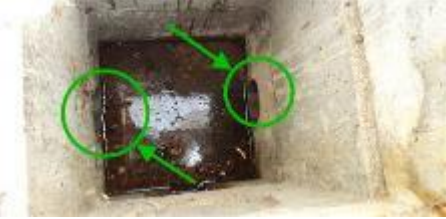
<p>Matériaux : ZPSO-160 Description : Réseau EU - Conduit en PVC Localisation : EME - Fontainebleau - Zone 1 Résultat : Matériau qui par nature ne contient pas d'amiante</p>

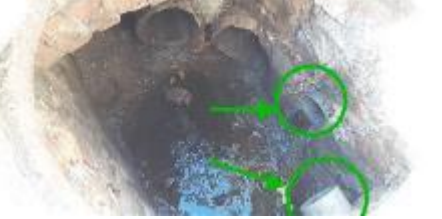
<p>Matériaux : ZPSO-161 Description : Réseau EU - Conduit en PVC Localisation : EME - Fontainebleau - Zone 1 Résultat : Matériau qui par nature ne contient pas d'amiante</p>

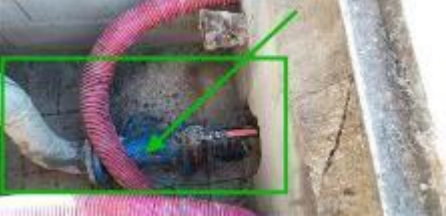
<p>Matériaux : ZPSO-162 Description : Réseau AE Conduit Fluide en métal Localisation : EME - Fontainebleau - Zone 1 Résultat : Matériau qui par nature ne contient pas d'amiante</p>

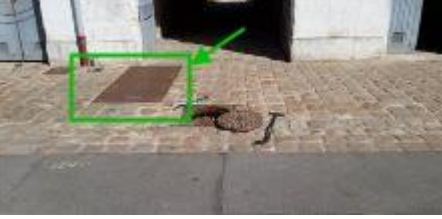
<p>Matériaux : ZPSO-162 Description : Réseau AE Conduit Fluide en métal Localisation : EME - Fontainebleau - Zone 1 Résultat : Matériau qui par nature ne contient pas d'amiante</p>

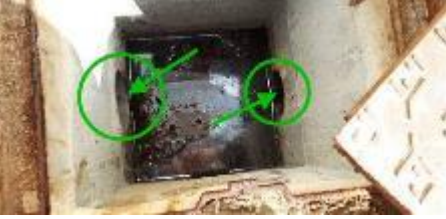
<p>Matériaux : ZPSO-163 Description : Réseau EU - Conduit en PVC Localisation : EME - Fontainebleau - Zone 1 Résultat : Matériau qui par nature ne contient pas d'amiante</p>

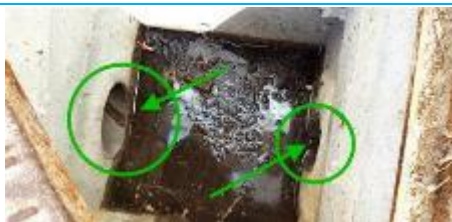
Matériaux : ZPSO-164

Description : Réseau EU - Conduit en PVC

Résultat : Matériau qui par nature ne contient pas d'amiante

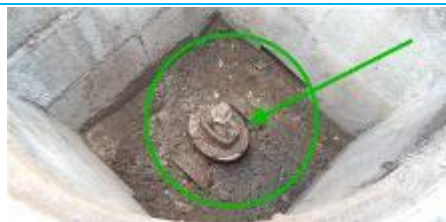
Matériaux : ZPSO-165

Description : Réseau AE - Conduit en métal

Résultat : Matériau qui par nature ne contient pas d'amiante

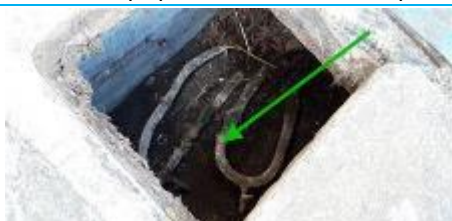
Matériaux : ZPSO-166

Description : Réseau AE - Conduit de fluide en métal (plomb)

Résultat : Matériau qui par nature ne contient pas d'amiante

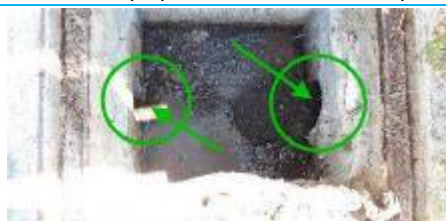
Matériaux : ZPSO-167

Description : Réseau EU - Conduit en PVC

Résultat : Matériau qui par nature ne contient pas d'amiante

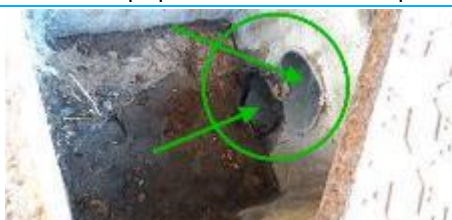
Matériaux : ZPSO-168

Description : Réseau EU - Conduit en PVC

Résultat : Matériau qui par nature ne contient pas d'amiante

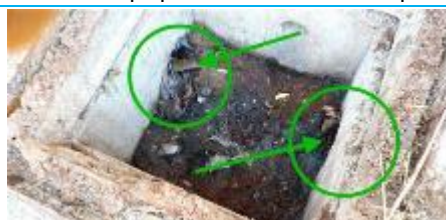
Matériaux : ZPSO-169

Description : Réseau EU - Conduit en PVC

Résultat : Matériau qui par nature ne contient pas d'amiante

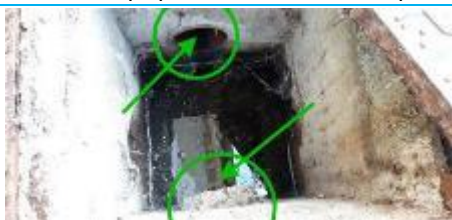
Matériaux : ZPSO-170

Description : Réseau EU - Conduit en PVC

Résultat : Matériau qui par nature ne contient pas d'amiante

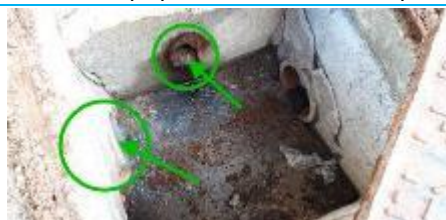
Matériaux : ZPSO-171

Description : Réseau EU - Conduit en métal + conduit en PVC

Résultat : Matériau qui par nature ne contient pas d'amiante

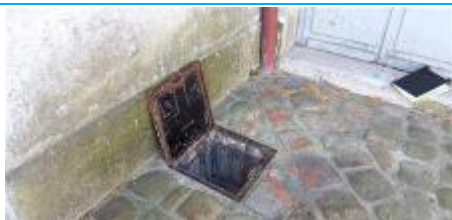
Matériaux : ZPSO-172

Description : Réseau EU (Cour intérieur bât 0053) - Conduits en PVC x17 unités

Résultat : Matériau qui par nature ne contient pas d'amiante

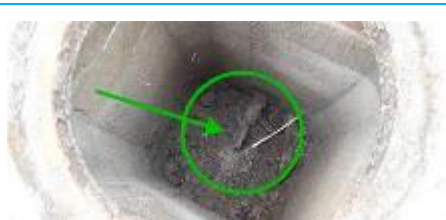
Matériaux : ZPSO-173

Description : Réseaux EA - Conduit fluide en métal

Résultat : Matériau qui par nature ne contient pas d'amiante

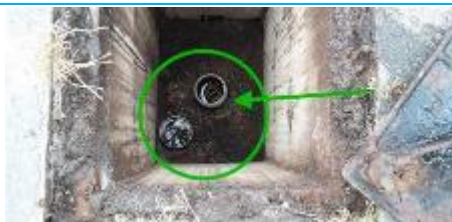
Matériaux : ZPSO-174

Description : Réseau EA - Conduit fluide en métal

Résultat : Matériau qui par nature ne contient pas d'amiante

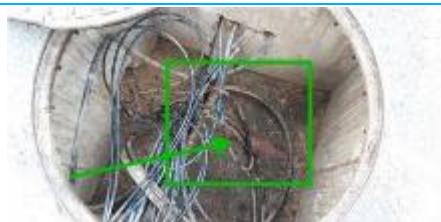
Matériaux : ZPSO-175

Description : Réseau TEL - Conduit en métal rouge (sous cablage)

Résultat : Matériau qui par nature ne contient pas d'amiante

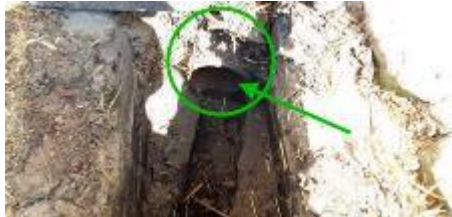
Matériaux : ZPSO-176

Description : Réseau EU - Conduit d'EP en métal x5 (périphérie du bât 0024 Manège Drouot)

Résultat : Matériau qui par nature ne contient pas d'amiante

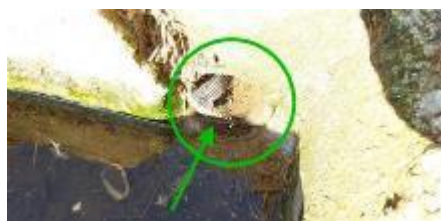
Matériaux : ZPSO-177

Description : Réseau EU - Conduit d'évacuation en caoutchouc

Résultat : Matériau qui par nature ne contient pas d'amiante

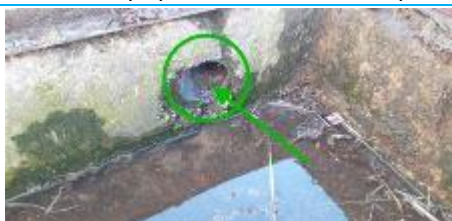
Matériaux : ZPSO-177

Description : Réseau EU - Conduit d'évacuation en caoutchouc

Résultat : Matériau qui par nature ne contient pas d'amiante

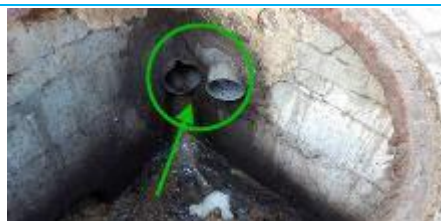
Matériaux : ZPSO-178

Description : Réseau EU - Conduit d'évacuation en PVC

Résultat : Matériau qui par nature ne contient pas d'amiante

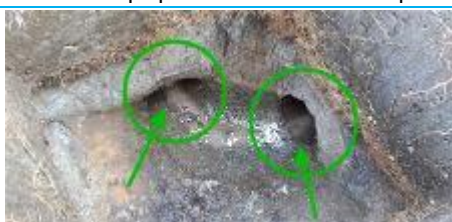
Matériaux : ZPSO-179

Description : Réseau EU - Conduit en Métal + conduit en PVC

Résultat : Matériau qui par nature ne contient pas d'amiante

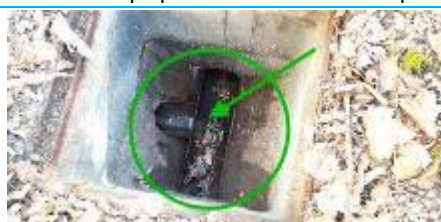
Matériaux : ZPSO-180

Description : Réseau EU - Conduit en PVC

Résultat : Matériau qui par nature ne contient pas d'amiante

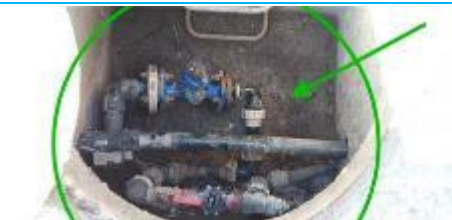
Matériaux : ZPSO-181

Description : Réseau EA - Conduit d'eau en Métal + PVC

Résultat : Matériau qui par nature ne contient pas d'amiante

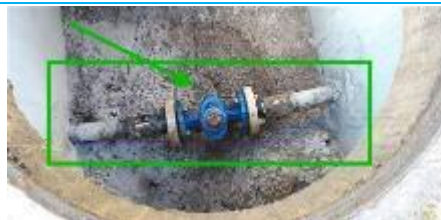
Matériaux : ZPSO-182

Description : Réseau EA - Conduit d'eau métal + PVC

Résultat : Matériau qui par nature ne contient pas d'amiante

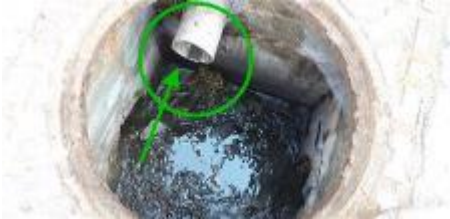
<p>Matériaux : ZPSO-183 Description : Réseau EU - Conduit en PVC Localisation : EME - Fontainebleau - Zone 2 Résultat : Matériau qui par nature ne contient pas d'amiante</p>

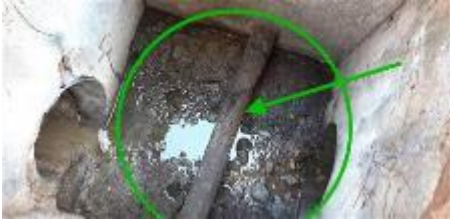
<p>Matériaux : ZPSO-184 Description : Réseau EU - Conduit en métal Localisation : EME - Fontainebleau - Zone 2 Résultat : Matériau qui par nature ne contient pas d'amiante</p>

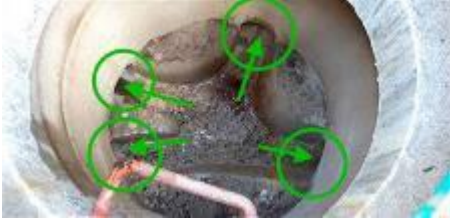
<p>Matériaux : ZPSO-185 Description : Réseau EU - Divers Conduits en PVC (sur toute la périphérie du bâtiment 0029) Localisation : EME - Fontainebleau - Zone 3 Résultat : Matériau qui par nature ne contient pas d'amiante</p>

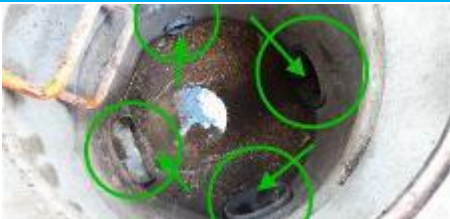
<p>Matériaux : ZPSO-186 Description : Réseau EU - Divers conduits en PVC (sur terrain herbe 0053) Localisation : EME - Fontainebleau - Zone 3 Résultat : Matériau qui par nature ne contient pas d'amiante</p>

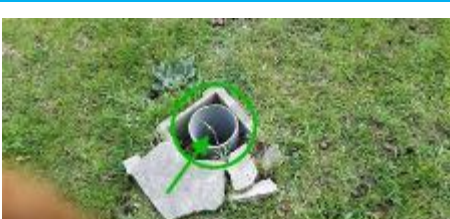
<p>Matériaux : ZPSO-186 Description : Réseau EU - Divers conduits en PVC (sur terrain herbe 0053) Localisation : EME - Fontainebleau - Zone 3 Résultat : Matériau qui par nature ne contient pas d'amiante</p>

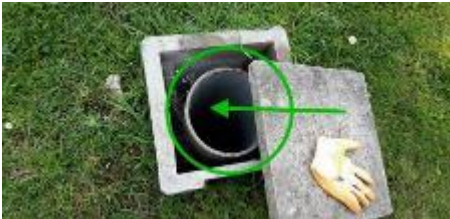
<p>Matériaux : ZPSO-186 Description : Réseau EU - Divers conduits en PVC (sur terrain herbe 0053) Localisation : EME - Fontainebleau - Zone 3 Résultat : Matériau qui par nature ne contient pas d'amiante</p>

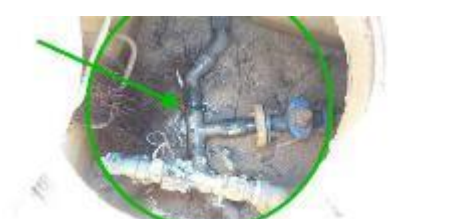
<p>Matériaux : ZPSO-187 Description : Réseau EA - Conduit d'eau en Métal + PVC Localisation : EME - Fontainebleau - Zone 3 Résultat : Matériau qui par nature ne contient pas d'amiante</p>

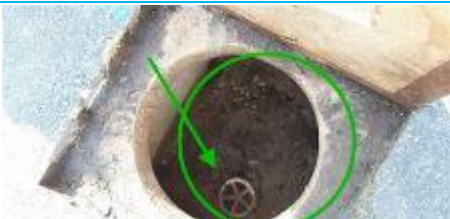
<p>Matériaux : ZPSO-188 Matériau qui par nature ne contient pas d'amiante Description : Réseau EA - Conduit en métal + vanne d'arrêt Localisation : EME - Fontainebleau - Zone 1 Résultat : Matériau qui par nature ne contient pas d'amiante</p>
