## École Militaire d'Équitation (EME)

EME FONTAINEBLEAU - Avenue de Maintenon  
77300 FONTAINEBLEAU (France)

Dans le cadre d'un contrôle du revêtement bitumineux, décrit en page de couverture du présent rapport, la mission consiste à repérer la localisation des matériaux ou produits contenant de l'amiante + HAP.

Etendu de la zone de contrôle : **ZONE 1 à 3 - EME FONTAINEBLEAU**

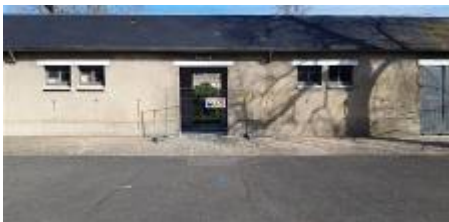
IDENTIFICATION DU CAROTTAGE : Carotte 01		
<b>Localisation</b>		
<b>ZONE 1</b>	CP / Commune : 77300 FONTAINEBLEAU France RD / Voie : ZONE 1	Précision : EME - FONTAINEBLEAU Avenue de Maintenon
<b>Caractéristique du carottage</b>		
<p style="text-align: center;"><b>Plan de localisation</b></p>

<b>Commentaires</b> : Sans objet		
Référence de la couche	Analyse amiante Conclusion	Analyse HAP Conclusion
Couche 01 enrobé bitumineux noir	Amiante non détecté	<50 mg/kg

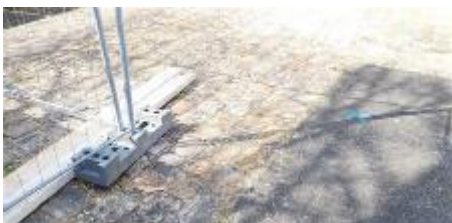
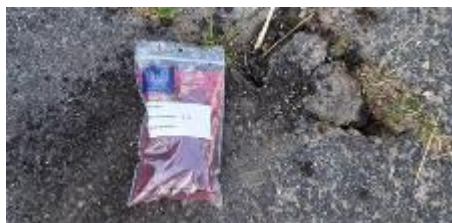
IDENTIFICATION DU CAROTTAGE : Carotte 02		
<b>Localisation</b>		
<b>ZONE 1</b>	CP / Commune : 77300 FONTAINEBLEAU France RD / Voie : ZONE 1	Précision : EME - FONTAINEBLEAU - Avenue de Maintenon
<b>Caractéristique du carottage</b>		
<b>Plan de localisation</b>

<b>Commentaires</b> : Sans objet		
<b>Référence de la couche</b>	<b>Analyse amiante</b> <b>Conclusion</b>	<b>Analyse HAP</b> <b>Conclusion</b>
Couche 01 enrobé bitumineux noir	Amiante non détecté	<50 mg/kg

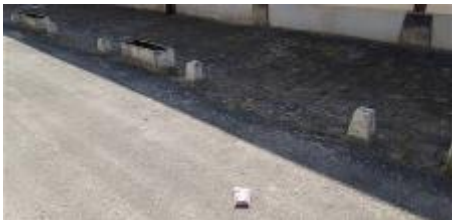
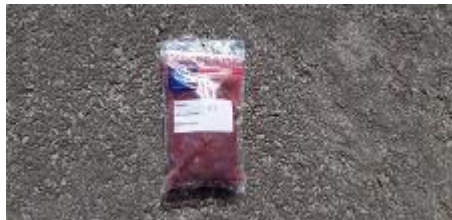
IDENTIFICATION DU CAROTTAGE : Carotte 03		
<b>Localisation</b>		
<b>ZONE 1</b>	CP / Commune : 77300 FONTAINEBLEAU France RD / Voie : ZONE 1	Précision : EME FONTAINEBLEAU - Avenue de Maintenon
<b>Caractéristique du carottage</b>		
<b>Plan de localisation</b>		<b>Photo de la Carotte</b>

<b>Commentaires</b> : Sans objet		
<b>Référence de la couche</b>	<b>Analyse amiante Conclusion</b>	<b>Analyse HAP Conclusion</b>
Couche 01 enrobé bitumineux noir	Amiante non détecté	<50 mg/kg

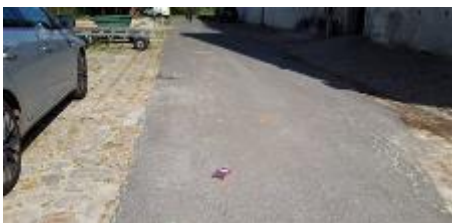
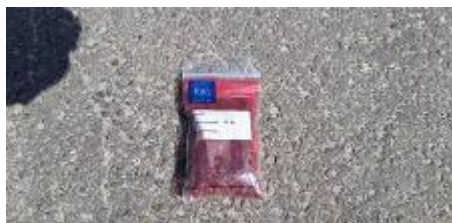
IDENTIFICATION DU CAROTTAGE : Carotte 04		
<b>Localisation</b>		
<b>ZONE 1</b>	CP / Commune : 77300 FONTAINEBLEAU France RD / Voie : ZONE 1	Précision : EME FONTAINEBLEAU - Avenue de Maintenon
<b>Caractéristique du carottage</b>		
<b>Plan de localisation</b>

<b>Commentaires</b> : Sans objet		
<b>Référence de la couche</b>	<b>Analyse amiante</b> <b>Conclusion</b>	<b>Analyse HAP</b> <b>Conclusion</b>
Couche 01 enrobé bitumineux noir	Amiante non détecté	<50 mg/kg

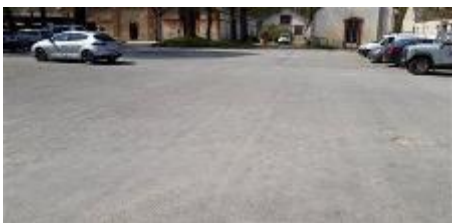
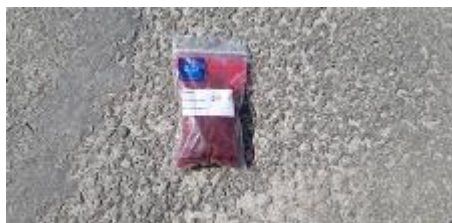
IDENTIFICATION DU CAROTTAGE : Carotte 06		
<b>Localisation</b>		
<b>ZONE 2</b>	CP / Commune : 77300 FONTAINEBLEAU France RD / Voie : ZONE 2	Précision : EME FONTAINEBLEAU - Avenue de Maintenon
<b>Caractéristique du carottage</b>		
<b>Plan de localisation</b>

<b>Commentaires</b> : Sans objet		
<b>Référence de la couche</b>	<b>Analyse amiante</b> <b>Conclusion</b>	<b>Analyse HAP</b> <b>Conclusion</b>
Couche 01 enrobé bitumineux noir	Amiante non détecté	<50 mg/kg

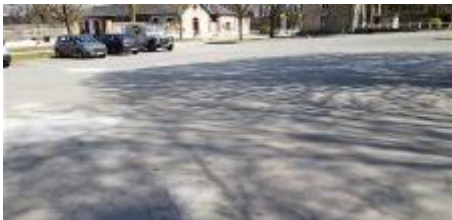
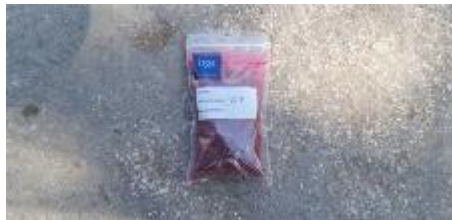
IDENTIFICATION DU CAROTTAGE : Carotte 07		
<b>Localisation</b>		
<b>ZONE 2</b>	CP / Commune : 77300 FONTAINEBLEAU France RD / Voie : ZONE 2	Précision : EME FONTAINEBLEAU - Avenue de Maintenon
<b>Caractéristique du carottage</b>		
<b>Plan de localisation</b>

<b>Commentaires</b> : Sans objet		
<b>Référence de la couche</b>	<b>Analyse amiante Conclusion</b>	<b>Analyse HAP Conclusion</b>
Couche 01 enrobé bitumineux noir	Amiante non détecté	<50 mg/kg

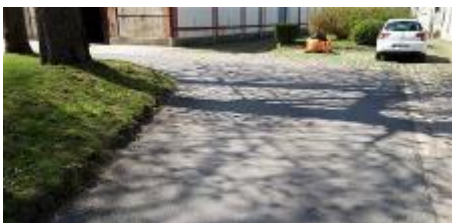
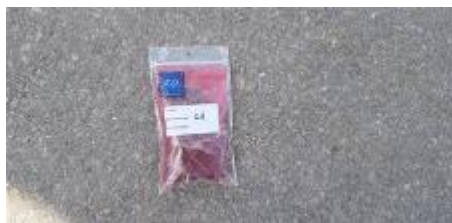
IDENTIFICATION DU CAROTTAGE : Carotte 08		
<b>Localisation</b>		
<b>ZONE 2</b>	CP / Commune : 77300 FONTAINEBLEAU France RD / Voie : ZONE 2	Précision : EME FONTAINEBLEAU - Avenue de Maintenon
<b>Caractéristique du carottage</b>		
<b>Plan de localisation</b>		<b>Photo de la Carotte</b>

<b>Commentaires</b> : Sans objet		
<b>Référence de la couche</b>	<b>Analyse amiante Conclusion</b>	<b>Analyse HAP Conclusion</b>
Couche 01 enrobé bitumineux noir	Amiante non détecté	<50 mg/kg

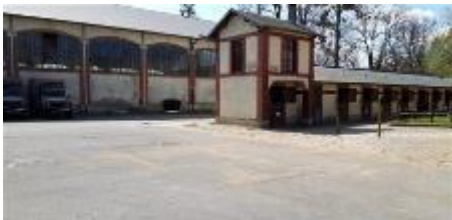
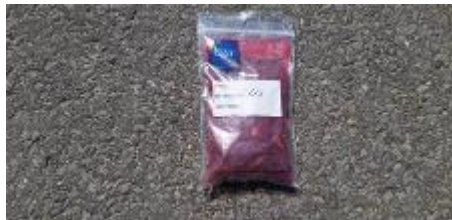
IDENTIFICATION DU CAROTTAGE : Carotte 09		
<b>Localisation</b>		
<b>ZONE 2</b>	CP / Commune : 77300 FONTAINEBLEAU France RD / Voie : ZONE 2	Précision : EME FONTAINEBLEAU - Avenue de Maintenon
<b>Caractéristique du carottage</b>		
<b>Plan de localisation</b>

<b>Commentaires</b> : Sans objet		
<b>Référence de la couche</b>	<b>Analyse amiante Conclusion</b>	<b>Analyse HAP Conclusion</b>
Couche 01 enrobé bitumineux noir	Amiante non détecté	<50 mg/kg

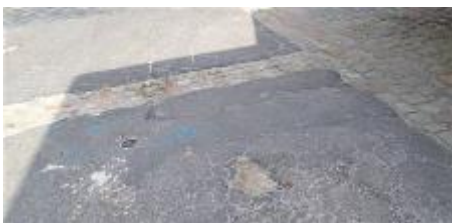
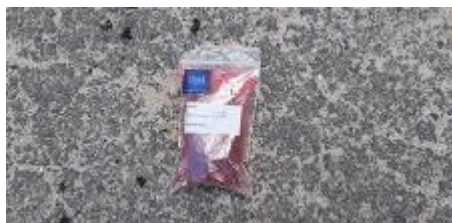
IDENTIFICATION DU CAROTTAGE : Carotte 10		
<b>Localisation</b>		
<b>ZONE 2</b>	CP / Commune : 77300 FONTAINEBLEAU France RD / Voie : ZONE 2	Précision : EME FONTAINEBLEAU - Avenue de Maintenon
<b>Caractéristique du carottage</b>		
<b>Plan de localisation</b>

<b>Commentaires</b> : Sans objet		
<b>Référence de la couche</b>	<b>Analyse amiante Conclusion</b>	<b>Analyse HAP Conclusion</b>
Couche 01 enrobé bitumineux noir	Amiante non détecté	<50 mg/kg

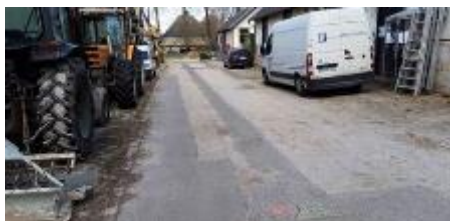
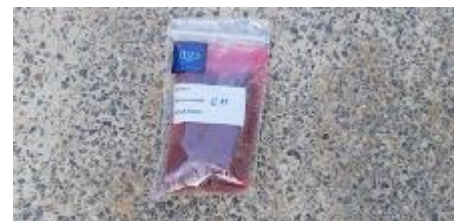
**IDENTIFICATION DU CAROTTAGE : Carotte 11**
**Localisation**
**ZONE 2**

Référence de la couche	Analyse amiante Conclusion	Analyse HAP Conclusion
Couche 01 enrobé bitumineux noir	Amiante non détecté	<50 mg/kg

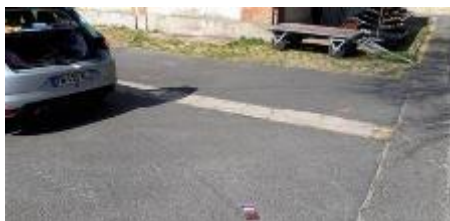
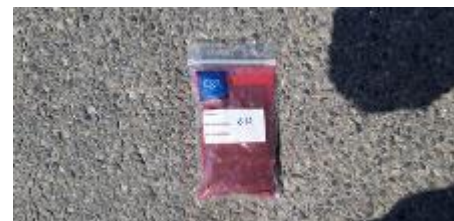
**IDENTIFICATION DU CAROTTAGE : Carotte 12**
**Localisation**

Référence de la couche	Analyse amiante Conclusion	Analyse HAP Conclusion
Couche 01 enrobé bitumineux noir	Amiante non détecté	<50 mg/kg

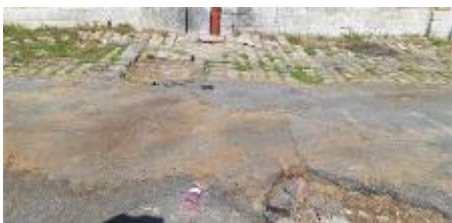
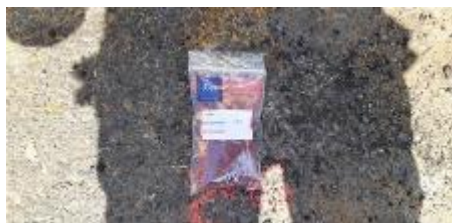
IDENTIFICATION DU CAROTTAGE : Carotte 13		
<b>Localisation</b>		
<b>ZONE 2</b>	CP / Commune : 77300 FONTAINEBLEAU France RD / Voie : ZONE 2	Précision : EME FONTAINEBLEAU - Avenue de Maintenon
<b>Caractéristique du carottage</b>		
<b>Plan de localisation</b>		<b>Photo de la Carotte</b>

<b>Commentaires</b> : Sans objet		
<b>Référence de la couche</b>	<b>Analyse amiante Conclusion</b>	<b>Analyse HAP Conclusion</b>
Couche 01 enrobé bitumineux noir	Amiante non détecté	<50 mg/kg

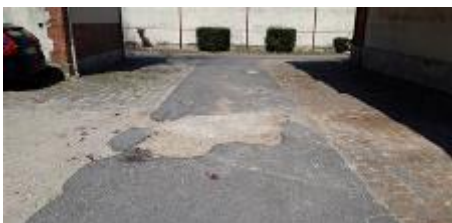
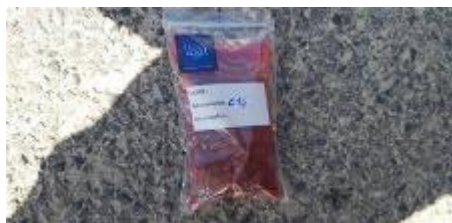
IDENTIFICATION DU CAROTTAGE : Carotte 14		
<b>Localisation</b>		
<b>ZONE 2</b>	CP / Commune : 77300 FONTAINEBLEAU France RD / Voie : ZONE 2	Précision : EME FONTAINEBLEAU - Avenue de Maintenon
<b>Caractéristique du carottage</b>		
<b>Plan de localisation</b>		<b>Photo de la Carotte</b>

<b>Commentaires</b> : Sans objet		
<b>Référence de la couche</b>	<b>Analyse amiante Conclusion</b>	<b>Analyse HAP Conclusion</b>
Couche 01 enrobé bitumineux noir	Amiante non détecté	<50 mg/kg

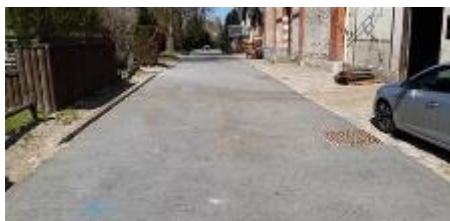
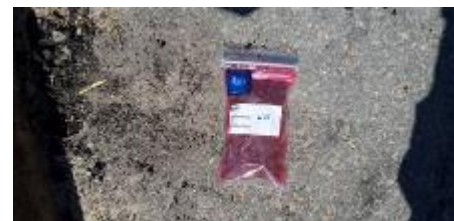
**IDENTIFICATION DU CAROTTAGE : Carotte 16**
**Localisation**
**ZONE 2**

Référence de la couche	Analyse amiante Conclusion	Analyse HAP Conclusion
Couche 01 enrobé bitumineux noir	Amiante non détecté	<50 mg/kg
