RAPPORT DE MISSION DE REPERAGE DES MATERIAUX ET PRODUITS CONTENANT DE L'AMIANTE AVANT REALISATION DE TRAVAUX

Adresse : Faculté des Sciences - Bâtiment B' 2 boulevard Lavoisier

Faculté des Sciences - Bâtiment B'
2 boulevard Lavoisier
49000 ANGERS

Rénovation Energétique du Bâtiment (Isolation par Extérieur, Remplacement de menuiseries extérieures, Remplacement complexe étanchéité des toitures terrasses)
Création de Sanitaire, transformation Animalerie R+1 en Salle préparation
Rdc: Locaux Association + Salle de Travail Collaboratif

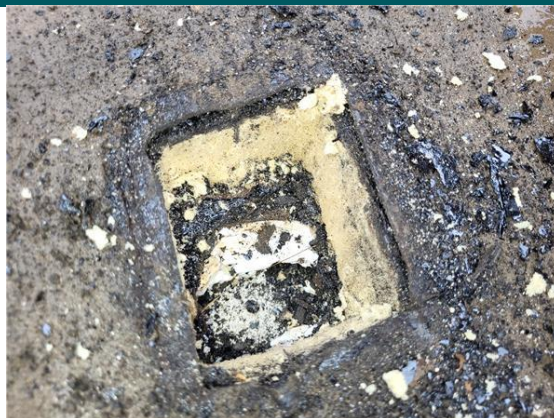
PRELEVEMENT : P005
OUVRAGE

Pièce ou local	Localisation	Matériau ou produit	PRESENCE OU ABSENCE D'AMIANTE :
Toit terrasse - Toiture	Toiture Couche 5	Polystyrène

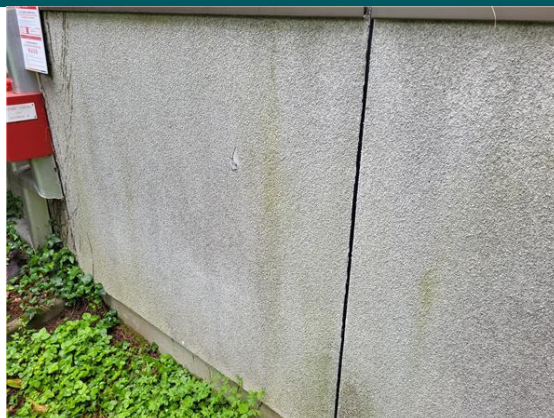
PRELEVEMENT : P006
OUVRAGE

Pièce ou local	Localisation	Matériau ou produit	PRESENCE OU ABSENCE D'AMIANTE :
Façades - Façades	Façades lourdes y compris poteaux n°1	Enduits extérieurs Blanchâtre

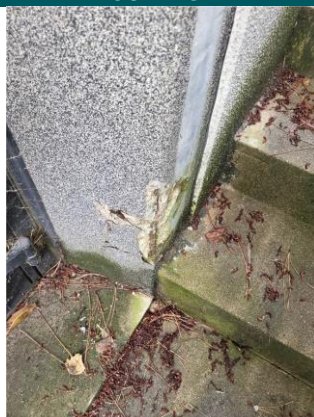
PRELEVEMENT : P007
OUVRAGE

Pièce ou local	Localisation	Matériau ou produit	PRESENCE OU ABSENCE D'AMIANTE :
Façades - Façades	Façades lourdes y compris poteaux n°1	Enduits extérieurs Grisâtre

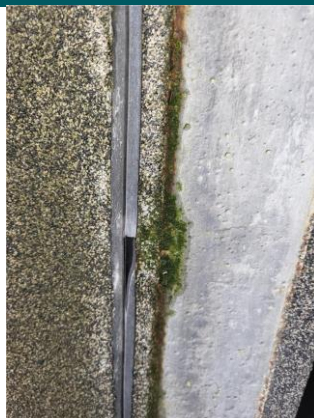
PRELEVEMENT : P008
OUVRAGE

Pièce ou local	Localisation	Matériau ou produit	PRESENCE OU ABSENCE D'AMIANTE :
Façades - Façades	Façades lourdes y compris poteaux n°1	Joints de dilatation noir

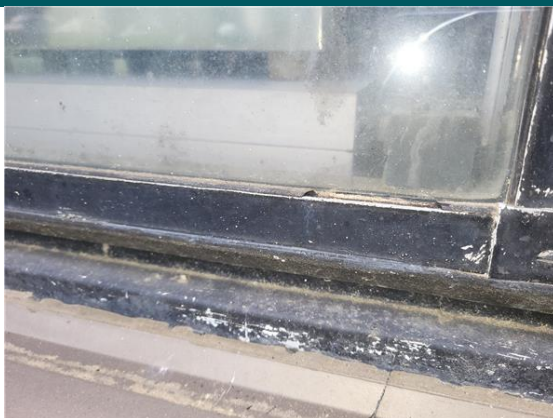
PRELEVEMENT : P009
OUVRAGE

Pièce ou local	Localisation	Matériau ou produit	PRESENCE OU ABSENCE D'AMIANTE :
Façades - Façades	Menuiseries extérieures n°1	Joints de mastic de vitrage Noir

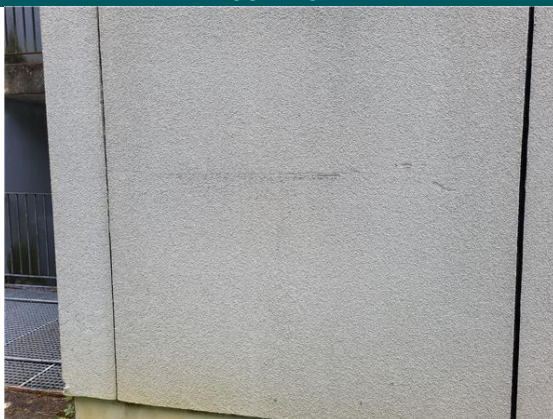
PRELEVEMENT : P010
OUVRAGE

Pièce ou local	Localisation	Matériau ou produit	PRESENCE OU ABSENCE D'AMIANTE :
Façades - Façades	Façades lourdes y compris poteaux n°2	Enduits extérieurs Blanchâtre

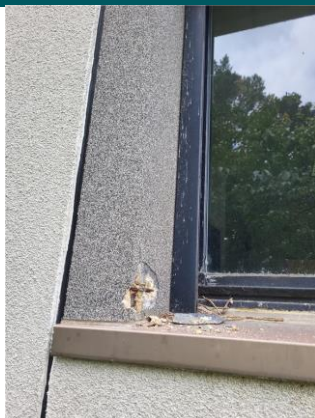
PRELEVEMENT : P011
OUVRAGE

Pièce ou local	Localisation	Matériau ou produit	PRESENCE OU ABSENCE D'AMIANTE :
Façades - Façades	Façades lourdes y compris poteaux n°2	Enduits extérieurs Grisâtre

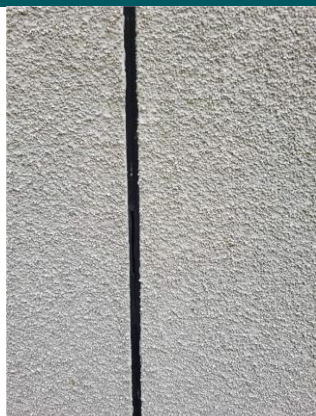
PRELEVEMENT : P012
OUVRAGE

Pièce ou local	Localisation	Matériau ou produit	PRESENCE OU ABSENCE D'AMIANTE :
Façades - Façades	Façades lourdes y compris poteaux n°2	Joints de dilatation noir

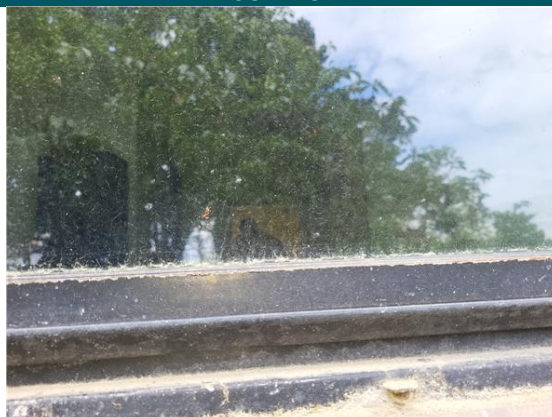
PRELEVEMENT : P013
OUVRAGE

Pièce ou local	Localisation	Matériau ou produit	PRESENCE OU ABSENCE D'AMIANTE :
Façades - Façades	Menuiseries extérieures n°2	Joints de mastic de vitrage Noir

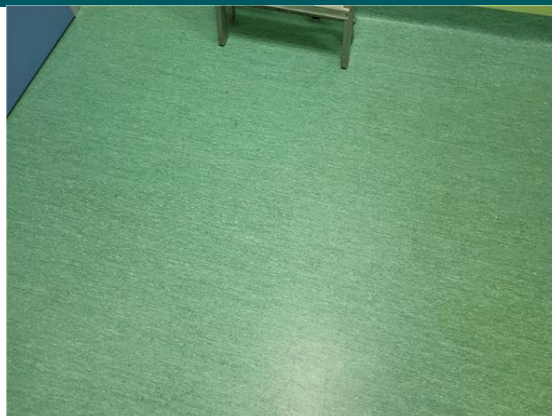
PRELEVEMENT : P014
OUVRAGE

Pièce ou local	Localisation	Matériau ou produit	PRESENCE OU ABSENCE D'AMIANTE :
1er - B'106	Revêtements de sols	Revêtements en Lès Souple Vert

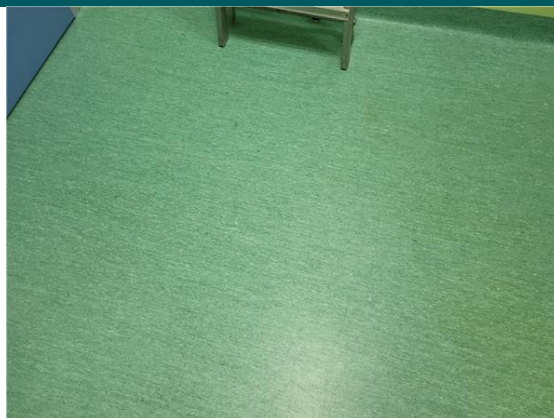
PRELEVEMENT : P015
OUVRAGE

Pièce ou local	Localisation	Matériau ou produit	PRESENCE OU ABSENCE D'AMIANTE :
1er - B'106	Revêtements de sols	Revêtements en Lès Souple Noir

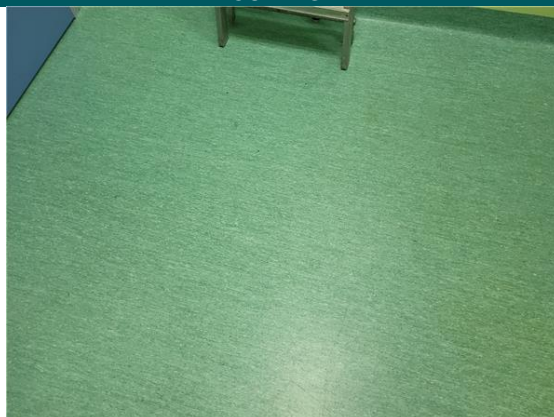
PRELEVEMENT : P016
OUVRAGE

Pièce ou local	Localisation	Matériau ou produit	PRESENCE OU ABSENCE D'AMIANTE :
1er - B'106	Revêtements de sols	Ragréages

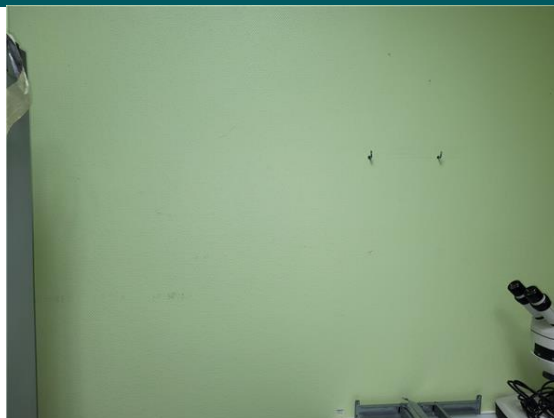
PRELEVEMENT : P017
OUVRAGE

Pièce ou local	Localisation	Matériau ou produit	PRESENCE OU ABSENCE D'AMIANTE :
1er - B'106	Revêtements de murs, poteaux, cloisons, gaines, coffres	Revêtement

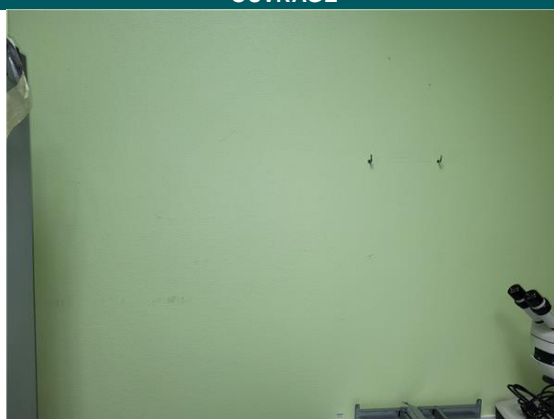
PRELEVEMENT : P018
OUVRAGE

Pièce ou local	Localisation	Matériau ou produit	PRESENCE OU ABSENCE D'AMIANTE :
1er - B'106	Murs et cloisons maçonnés	Enduits maigre

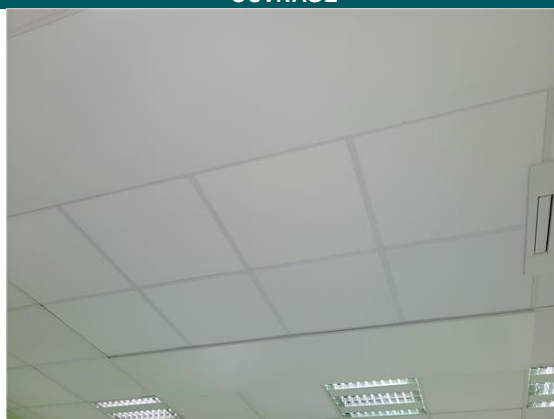
PRELEVEMENT : P019
OUVRAGE

Pièce ou local	Localisation	Matériau ou produit	PRESENCE OU ABSENCE D'AMIANTE :
1er - B'106	Faux plafonds	Panneaux et plaques Blanc
