RAPPORT DE MISSION DE REPERAGE DES MATERIAUX ET PRODUITS CONTENANT DE L'AMIANTE AVANT REALISATION DE TRAVAUX

Adresse : Faculté des Sciences - Bâtiment C 2 boulevard Lavoisier

Ref. Programme de Travaux	DESCRIPTION DES TRAVAUX
	Rénovation Énergétique du Bâtiment(Isolation par Extérieur, Remplacement de menuiseries extérieures, Remplacement complexe étanchéité des toitures terrasses)

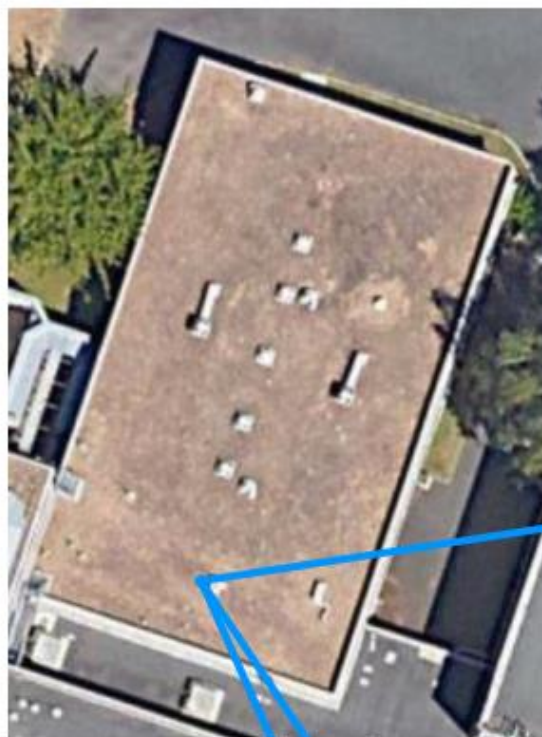
Titre : Toiture

Toiture Couche 3
Complexe Noir
P003

Toiture Couche 1
Revêtement Bitumineux
P001

Toiture Couche 2
Isolant Jaune
P002

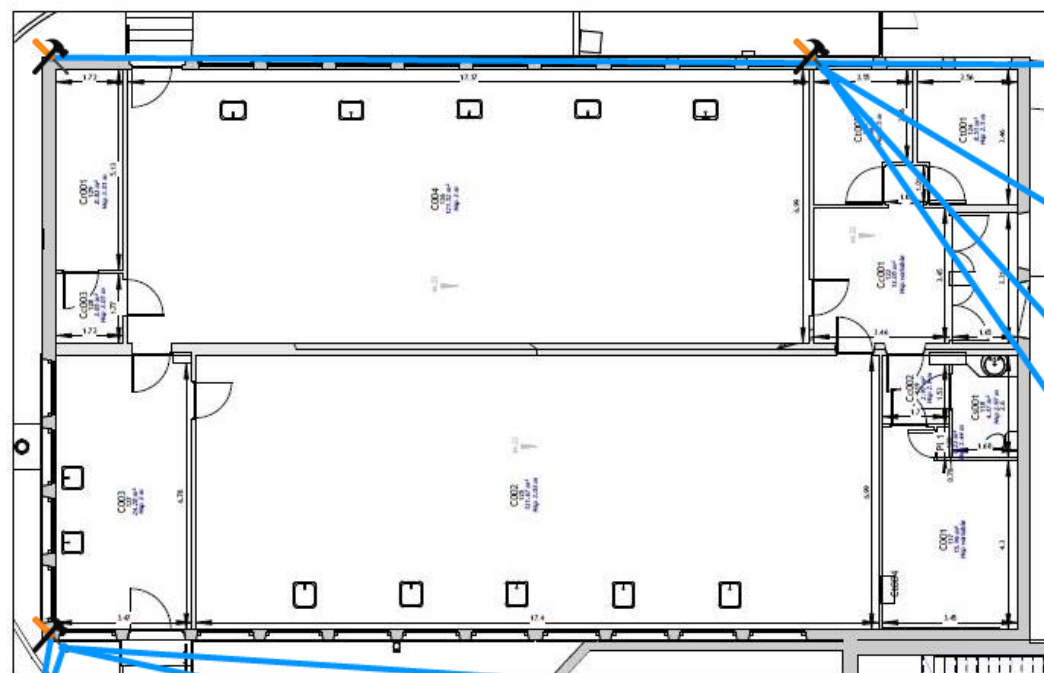
Titre : Rez de Chaussée

Façades lourdes y compris poteaux n°1
Enduits extérieurs Blanchâtre
P004

Menuiseries extérieures n°1
Joints de mastic de vitrage Noir
P007

Façades lourdes y compris poteaux n°1
Enduits extérieurs Grisâtre
P005

Façades lourdes y compris poteaux n°1
Joints de dilatation Noir
P006

Façades lourdes y compris poteaux n°2
Enduits extérieurs Blanchâtre
P008

Façades lourdes y compris poteaux n°2
Joints de dilatation Noir
P010

Menuiseries extérieures n°2
Joints de mastic de vitrage Noir
P011

Façades lourdes y compris poteaux n°2
Enduits extérieurs Grisâtre
P009

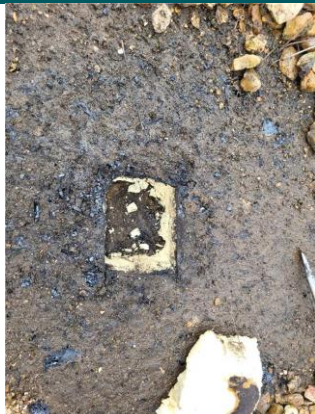
PRELEVEMENT : P001
OUVRAGE

Toiture Couche 1 Revêtement Bitumineux

Etage	Local / partie d'immeuble	Critères(s) ayant permis de conclure
Toit terrasse	Toiture	Résultat d'analyse (P001)

Pièce ou local	Localisation	Matériau ou produit	PRESENCE OU ABSENCE D'AMIANTE :
Toit terrasse - Toiture	Toiture Couche 1	Revêtement Bitumineux

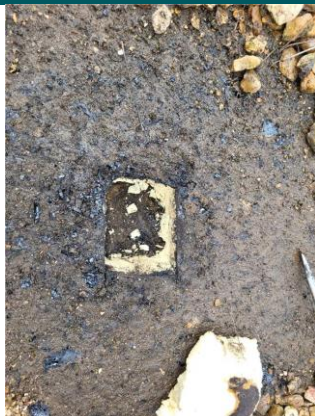
PRELEVEMENT : P002
OUVRAGE

Toiture Couche 2 Isolant Jaune

Etage	Local / partie d'immeuble	Critères(s) ayant permis de conclure
Toit terrasse	Toiture	Résultat d'analyse (P002)

Pièce ou local	Localisation	Matériau ou produit	PRESENCE OU ABSENCE D'AMIANTE :
Toit terrasse - Toiture	Toiture Couche 2	Isolant Jaune

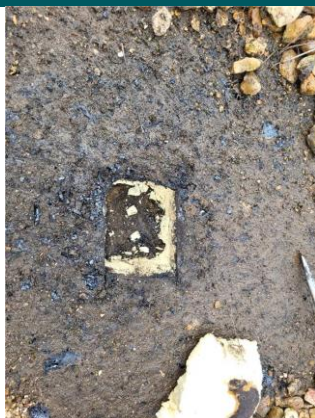
PRELEVEMENT : P003
OUVRAGE

Toiture Couche 3 Complexe Noir

Etage	Local / partie d'immeuble	Critères(s) ayant permis de conclure
Toit terrasse	Toiture	Résultat d'analyse (P003)

Pièce ou local	Localisation	Matériau ou produit	PRESENCE OU ABSENCE D'AMIANTE :
Toit terrasse - Toiture	Toiture Couche 3	Complexe Noir

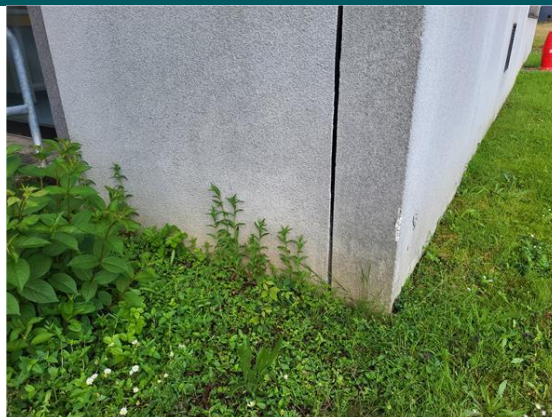
PRELEVEMENT : P004
OUVRAGE

Pièce ou local	Localisation	Matériau ou produit	PRESENCE OU ABSENCE D'AMIANTE :
Façades - Façades	Façades lourdes y compris poteaux n°1	Enduits extérieurs Blanchâtre

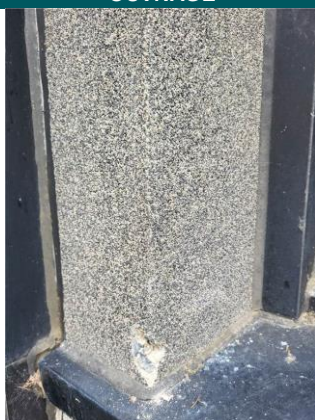
PRELEVEMENT : P005
OUVRAGE

Pièce ou local	Localisation	Matériau ou produit	PRESENCE OU ABSENCE D'AMIANTE :
Façades - Façades	Façades lourdes y compris poteaux n°1	Enduits extérieurs Grisâtre

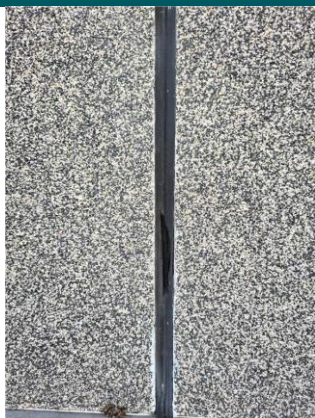
PRELEVEMENT : P006
OUVRAGE

Pièce ou local	Localisation	Matériau ou produit	PRESENCE OU ABSENCE D'AMIANTE :
Façades - Façades	Façades lourdes y compris poteaux n°1	Joints de dilatation Noir

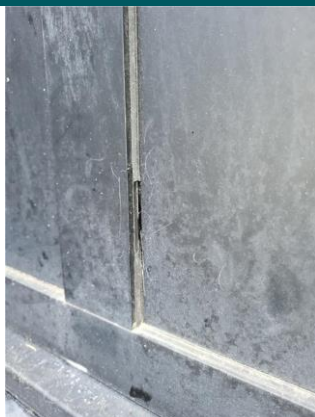
PRELEVEMENT : P007
OUVRAGE

Sondage destructif au niveau des menuiseries ont été réalisé par la société mjbeton aucun joint de compression n'a été découvert sur les différents sondages.

Pièce ou local	Localisation	Matériau ou produit	PRESENCE OU ABSENCE D'AMIANTE :
Façades - Façades	Menuiseries extérieures n°1	Joints de mastic de vitrage Noir

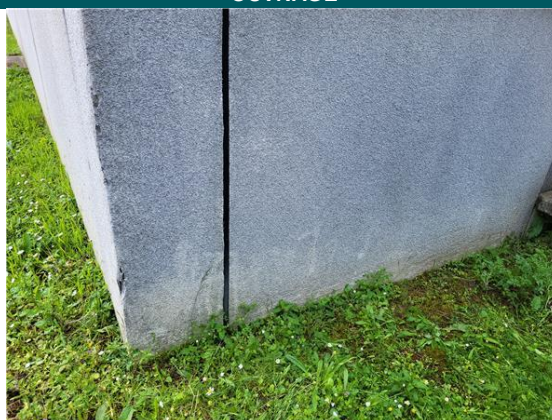
PRELEVEMENT : P008
OUVRAGE

Pièce ou local	Localisation	Matériau ou produit	PRESENCE OU ABSENCE D'AMIANTE :
Façades - Façades	Façades lourdes y compris poteaux n°2	Enduits extérieurs Blanchâtre

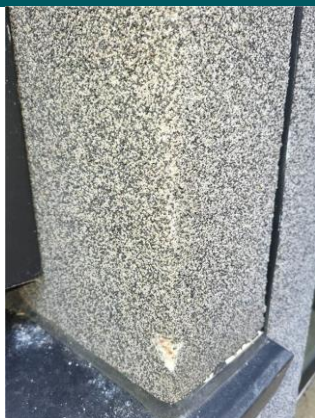
PRELEVEMENT : P009
OUVRAGE

Pièce ou local	Localisation	Matériau ou produit	PRESENCE OU ABSENCE D'AMIANTE :
Façades - Façades	Façades lourdes y compris poteaux n°2	Enduits extérieurs Grisatre

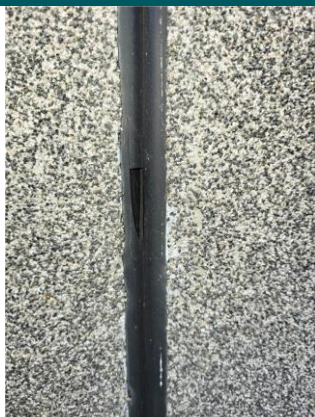
PRELEVEMENT : P010
OUVRAGE

Pièce ou local	Localisation	Matériau ou produit	PRESENCE OU ABSENCE D'AMIANTE :
Façades - Façades	Façades lourdes y compris poteaux n°2	Joints de dilatation Noir

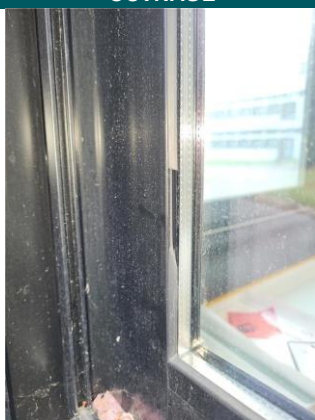
PRELEVEMENT : P011
OUVRAGE

Pièce ou local	Localisation	Matériau ou produit	PRESENCE OU ABSENCE D'AMIANTE :
Façades - Façades	Menuiseries extérieures n°2	Joints de mastic de vitrage Noir
