# RAPPORT DE MISSION DE REPERAGE DES MATERIAUX ET PRODUITS CONTENANT DE L'AMIANTE AVANT REALISATION DE TRAVAUX

Adresse :	Faculté des Sciences - Bâtiment D 2 boulevard Lavoisier		
	Complément d'adresse			
	Bât :

Ref. Programme de Travaux	DESCRIPTION DES TRAVAUX
	Rénovation Energétique du Bâtiment (Isolation par Extérieur, Remplacement de menuiseries extérieures, Remplacement complexe étanchéité des toitures terrasses) Rénovation complète de l'intérieur du Bâtiment

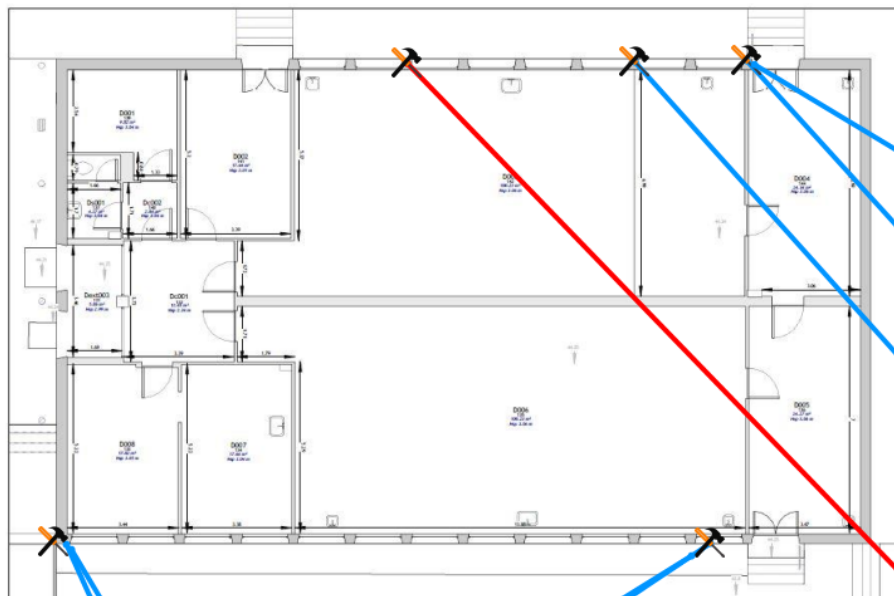
**PLAN DE MASSE :**

Façades lourdes y compris poteaux n°1  
Enduits extérieurs Blanchatre  
P006

Façades lourdes y compris poteaux n°1  
Enduits extérieurs Grisatre  
P007

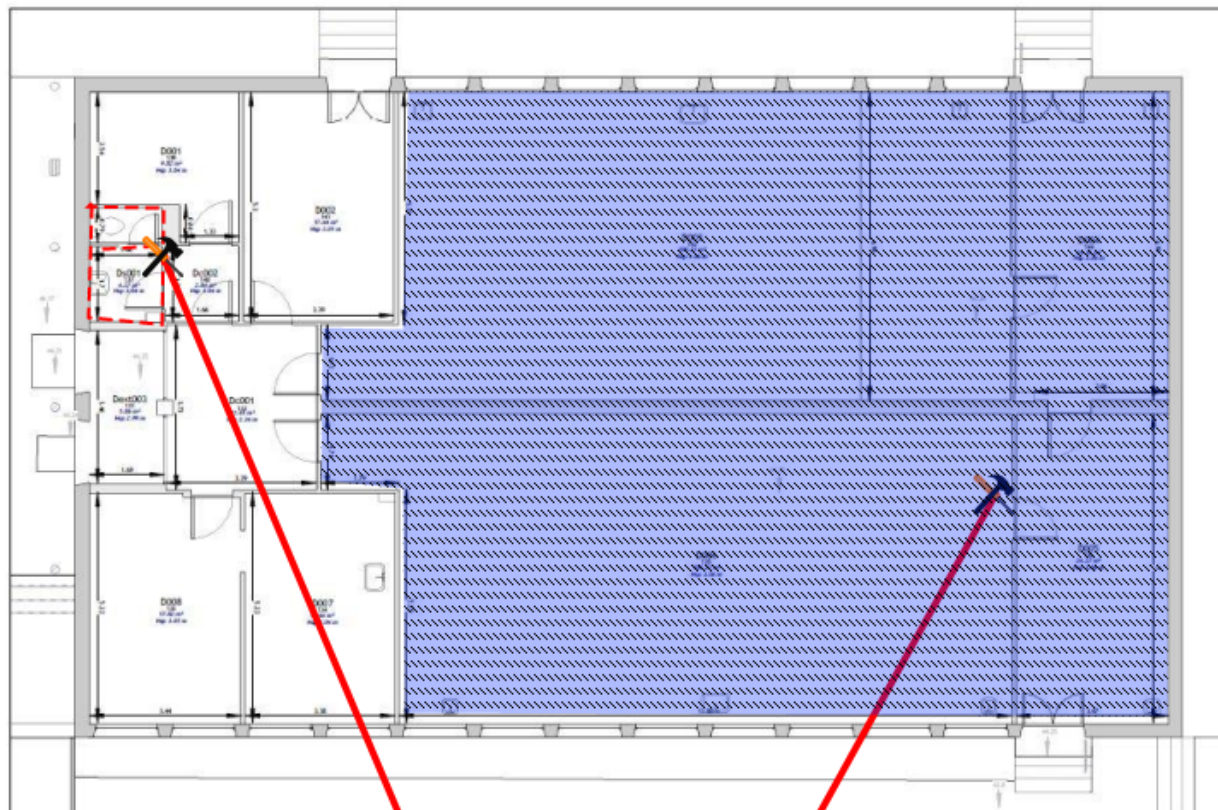
**PLAN DE MASSE :**

Revêtements de murs, poteaux, cloisons, gaines, coffres  
Colles faïence Murale Blanche  
P022

Revêtements de sols  
Ragréages  
P019

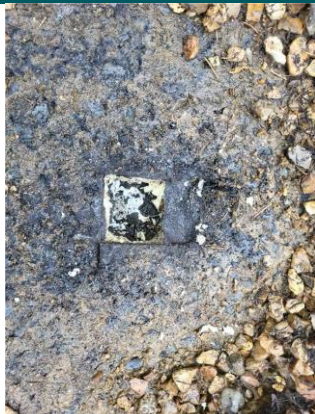
PRELEVEMENT : P001  
OUVRAGE

Pièce ou local	Localisation	Matériau ou produit	PRESENCE OU ABSENCE D'AMIANTE :
Toit terrasse - Toiture	Toiture Couche 1	Revêtement Bitumineux

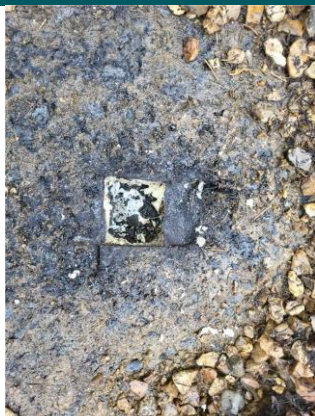
PRELEVEMENT : P002  
OUVRAGE

Pièce ou local	Localisation	Matériau ou produit	PRESENCE OU ABSENCE D'AMIANTE :
Toit terrasse - Toiture	Toiture Couche 2	Voile

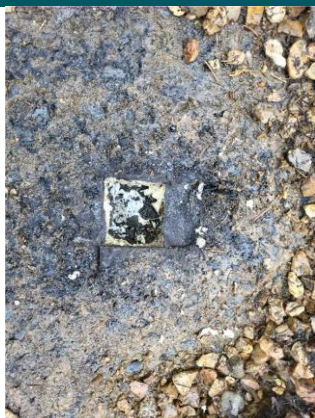
**PRELEVEMENT : P003**  
**OUVRAGE**

Pièce ou local	Localisation	Matériau ou produit	PRESENCE OU ABSENCE D'AMIANTE :
Toit terrasse - Toiture	Toiture Couche 3	Isolant Jaune

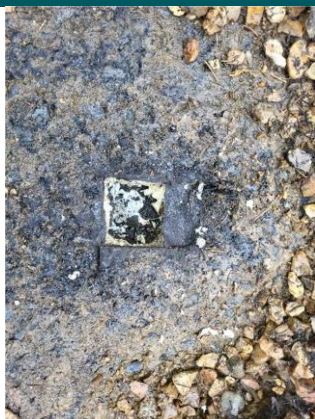
**PRELEVEMENT : P004**  
**OUVRAGE**

Pièce ou local	Localisation	Matériau ou produit	PRESENCE OU ABSENCE D'AMIANTE :
Toit terrasse - Toiture	Toiture Couche 4	Revêtement Bitumineux

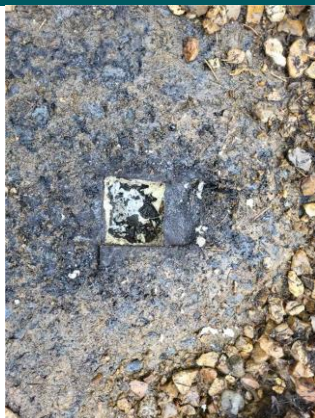
**PRELEVEMENT : P005**  
**OUVRAGE**

Pièce ou local	Localisation	Matériau ou produit	PRESENCE OU ABSENCE D'AMIANTE :
Toit terrasse - Toiture	Toiture Couche 5	Polystyrène

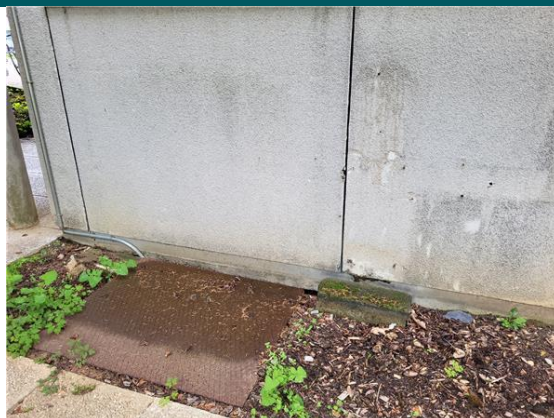
**PRELEVEMENT : P006**  
**OUVRAGE**

Pièce ou local	Localisation	Matériau ou produit	PRESENCE OU ABSENCE D'AMIANTE :
Façades - Façades	Façades lourdes y compris poteaux n°1	Enduits extérieurs Blanchâtre

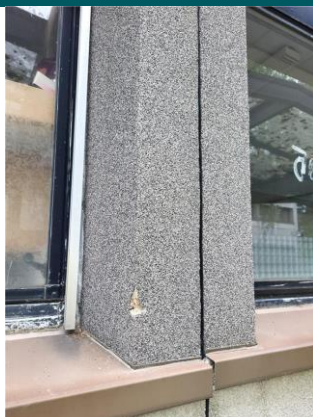
**PRELEVEMENT : P007**  
**OUVRAGE**

Pièce ou local	Localisation	Matériau ou produit	PRESENCE OU ABSENCE D'AMIANTE :
Façades - Façades	Façades lourdes y compris poteaux n°1	Enduits extérieurs Grisâtre

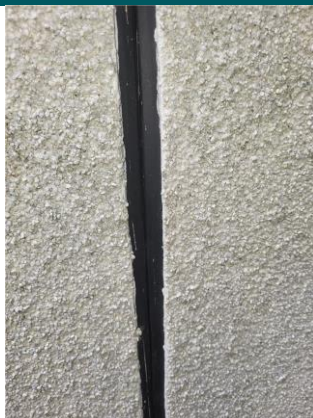
**PRELEVEMENT : P008**  
**OUVRAGE**

Pièce ou local	Localisation	Matériau ou produit	PRESENCE OU ABSENCE D'AMIANTE :
Façades - Façades	Façades lourdes y compris poteaux n°1	Joints de dilatation Noir

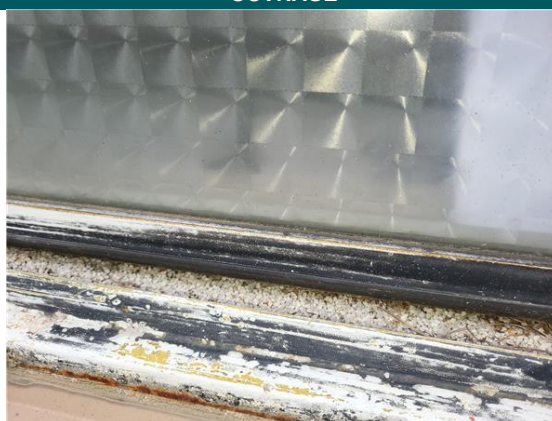
**PRELEVEMENT : P009**  
**OUVRAGE**

Pièce ou local	Localisation	Matériau ou produit	PRESENCE OU ABSENCE D'AMIANTE :
Façades - Façades	Menuiseries extérieures n°1	Joints de mastic de vitrage Noir

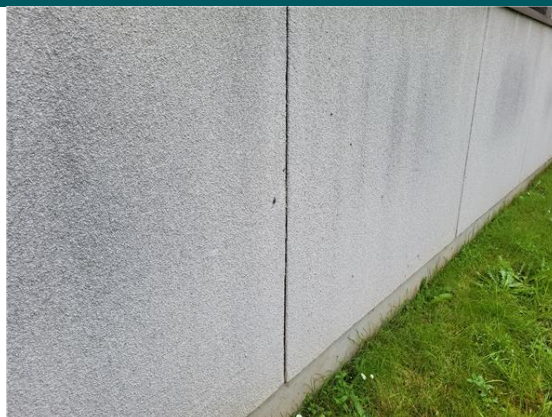
**PRELEVEMENT : P010**  
**OUVRAGE**

Pièce ou local	Localisation	Matériau ou produit	PRESENCE OU ABSENCE D'AMIANTE :
Façades - Façades	Façades lourdes y compris poteaux n°2	Enduits extérieurs Blanchâtre

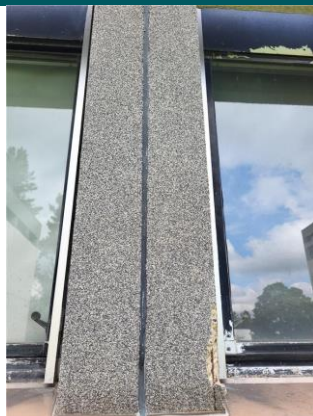
**PRELEVEMENT : P011**  
**OUVRAGE**

Pièce ou local	Localisation	Matériau ou produit	PRESENCE OU ABSENCE D'AMIANTE :
Façades - Façades	Façades lourdes y compris poteaux n°2	Enduits extérieurs Grisâtre

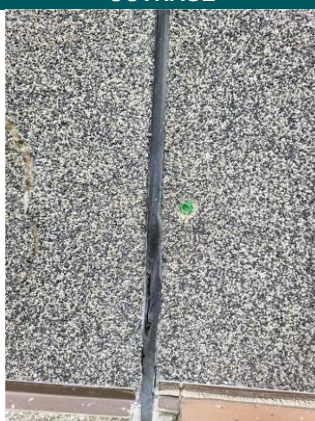
**PRELEVEMENT : P012**  
**OUVRAGE**

Pièce ou local	Localisation	Matériau ou produit	PRESENCE OU ABSENCE D'AMIANTE :
Façades - Façades	Façades lourdes y compris poteaux n°2	Joints de dilatation Noir

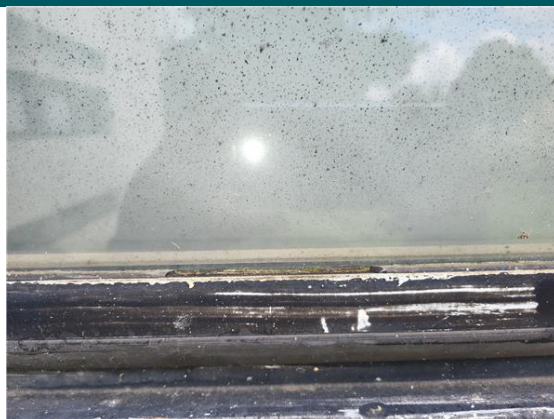
**PRELEVEMENT : P013**  
**OUVRAGE**

Pièce ou local	Localisation	Matériau ou produit	PRESENCE OU ABSENCE D'AMIANTE :
Façades - Façades	Menuiseries extérieures n°2	Joints de mastic de vitrage Noir

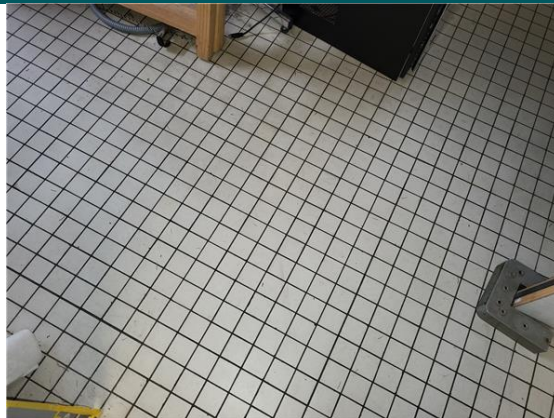
**PRELEVEMENT : P014**  
**OUVRAGE**

Pièce ou local	Localisation	Matériau ou produit	PRESENCE OU ABSENCE D'AMIANTE :
RDC - Pièce D008	Revêtements de sols	Ragréages

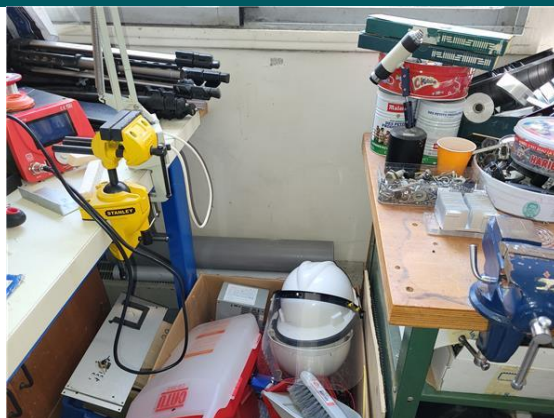
**PRELEVEMENT : P015**  
**OUVRAGE**

Pièce ou local	Localisation	Matériau ou produit	PRESENCE OU ABSENCE D'AMIANTE :
RDC - Pièce D008	Murs et cloisons maçonnés	Enduits maigre

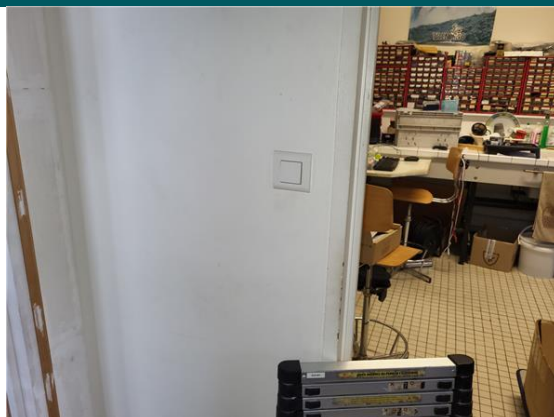
**PRELEVEMENT : P016**  
**OUVRAGE**

Pièce ou local	Localisation	Matériau ou produit	PRESENCE OU ABSENCE D'AMIANTE :
RDC - Pièce D008	Revêtements de murs, poteaux, cloisons, gaines, coffres	Peintures décoratives

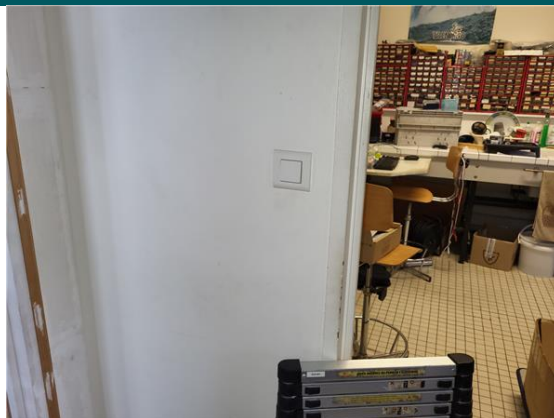
**PRELEVEMENT : P017**  
**OUVRAGE**

Pièce ou local	Localisation	Matériau ou produit	PRESENCE OU ABSENCE D'AMIANTE :
RDC - Pièce D008	Murs et cloisons maçonnés	Enduits à base de plâtre

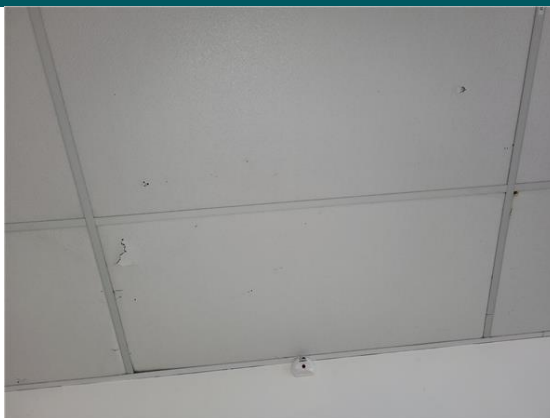
**PRELEVEMENT : P018**  
**OUVRAGE**

Pièce ou local	Localisation	Matériau ou produit	PRESENCE OU ABSENCE D'AMIANTE :
RDC - Pièce D008	Faux plafonds	Panneaux et plaques

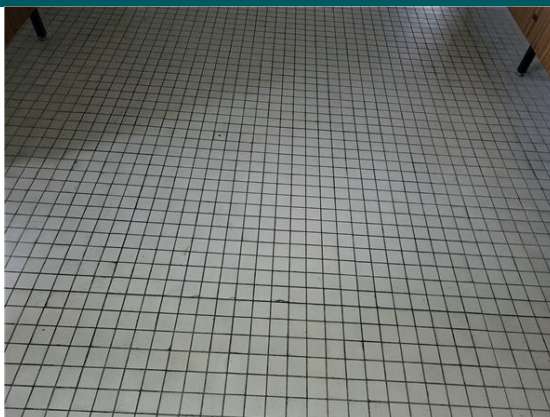
**PRELEVEMENT : P019**  
**OUVRAGE**

<b>Revêtements de sols Ragrés</b>			Quantité estimée total dans la ZPSO : 250 m²
Etage	Local ou partie d'immeuble	Critères(s) ayant permis de conclure	(Quantité estimée dans le local)
RDC	Pièce D003	Résultat d'analyse (P019-ZPSO)	100 m²
RDC	Pièce D004	Résultat d'analyse (P019-ZPSO)	25 m²
RDC	Pièce D005	Résultat d'analyse (P019-ZPSO)	25 m²
RDC	Pièce D006	Résultat d'analyse (P019)	100 m²

Pièce ou local	Localisation	Matériau ou produit	PRESENCE OU ABSENCE D'AMIANTE :
RDC - Pièce D006	Revêtements de sols	Ragréages

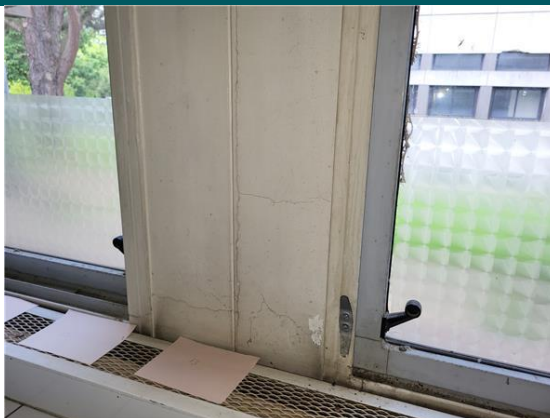
**PRELEVEMENT : P020**  
**OUVRAGE**

Pièce ou local	Localisation	Matériau ou produit	PRESENCE OU ABSENCE D'AMIANTE :
RDC - Pièce D006	Murs et cloisons maçonnés	Enduits maigre

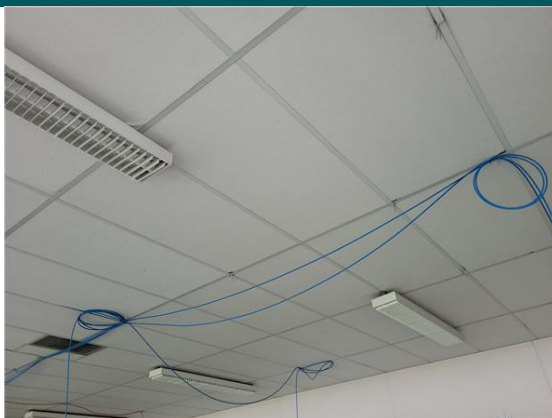
**PRELEVEMENT : P021**  
**OUVRAGE**

Pièce ou local	Localisation	Matériau ou produit	PRESENCE OU ABSENCE D'AMIANTE :
RDC - Pièce D006	Faux plafonds	Panneaux et plaques Blanc

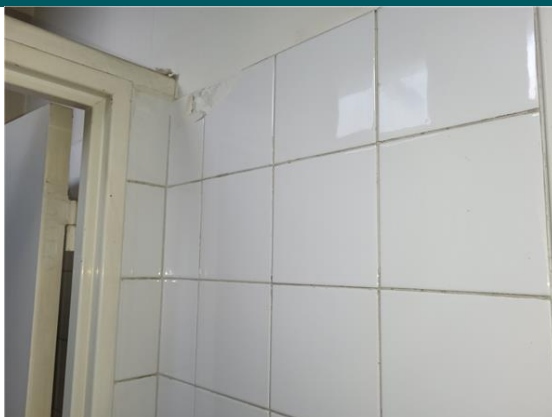
**PRELEVEMENT : P022**  
**OUVRAGE**

<b>Revêtements de murs, poteaux, cloisons, gaines, coffres Colles faïence Murale Blanche</b>			Quantité estimée total dans la ZPSO : 5 m²
Etage	Local ou partie d'immeuble	Critères(s) ayant permis de conclure	(Quantité estimée dans le local)
RDC	Pièce Ds001	Résultat d'analyse (P022)	5 m²

Pièce ou local	Localisation	Matériau ou produit	PRESENCE OU ABSENCE D'AMIANTE :
RDC - Pièce Ds001	Revêtements de murs, poteaux, cloisons, gaines, coffres	Colles faïence Murale Blanche

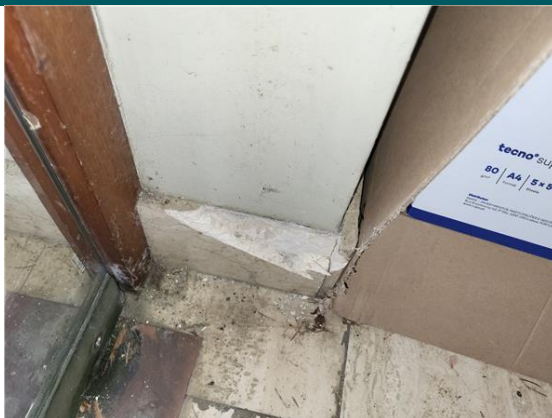
**PRELEVEMENT : P023**  
**OUVRAGE**

Pièce ou local	Localisation	Matériau ou produit	PRESENCE OU ABSENCE D'AMIANTE :
RDC - Pièce Dc001	Revêtements de murs, poteaux, cloisons, gaines, coffres	Colles de plinthe faïence
