Site : Base ESME (Base aérienne 107), 78140 Vélizy-Villacoublay

Rapport de repérage des matériaux et produits contenant de l'amiante

Avant réalisation de travaux dans un immeuble bâti

N° du Rapport : D2-220504-
Bâtiment ESME base 107-78140 VELIZY

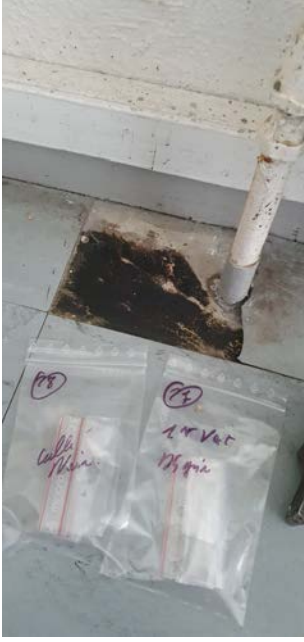
<p>P26</p> <p>DFM22030611</p> <p>Enduit + peinture</p> <p>Amiante non détecté</p>	<p>P27</p> <p>DFM22030612</p> <p>Dalle de sol grise</p> <p>Amiante détecté</p>	<p>P28</p> <p>DFM22030613</p> <p>Colle noire</p> <p>Amiante détecté</p>	<p>P30</p> <p>DFM22030615</p> <p>Enduit + peinture plafond</p> <p>Amiante non détecté</p>
