***CROUS de VERSAILLES***

**Restaurant Les Etats-Unis**

**Contrat :** 2023 001      **Local:** TGBT

Client :	CROUS de VERSAILLES
Site :	Restaurant Les Etats-Unis
Équipement :	TGBT
Localisation :	POSTE HT

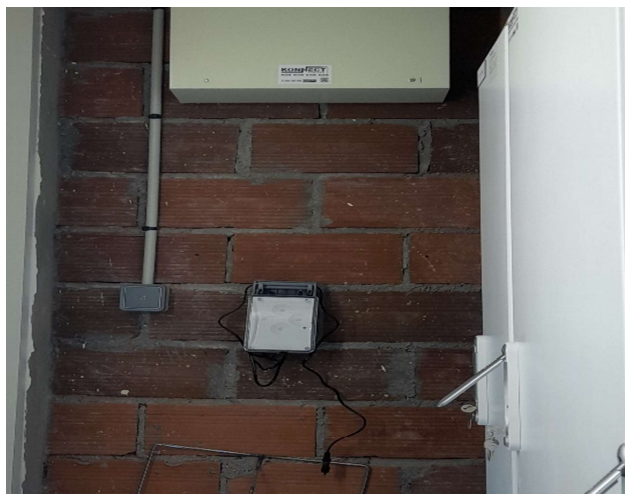
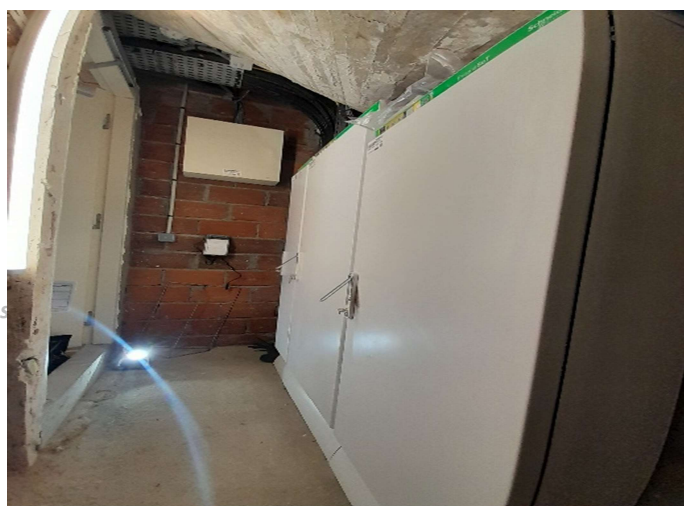
Perche à corps	Non nécessaire	VAT HT	Non nécessaire
Gants Isolants	Aucun	Tabouret / Tapis Isolant	Non nécessaire
BAPI	Correct	Extincteur	Absent
Fusible de secours	Non nécessaire	Affiches règlementaire	Correct
BAES	Absent	Eclairage Général	Correct

Prévoir une création de prise de courant pour l'alimentation du BAPI

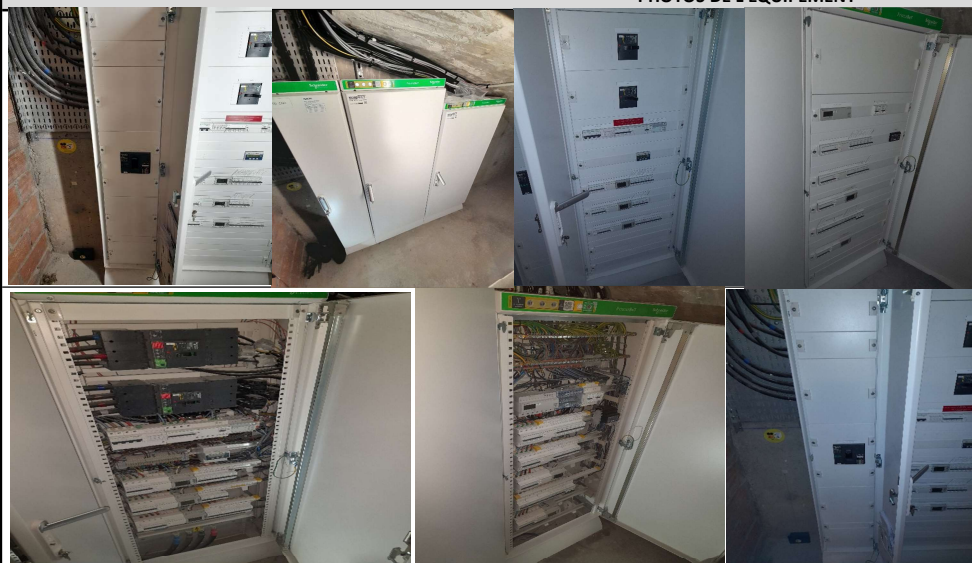
PHOTOS DE L'EQUIPEMENT

Points de vérifications	Effectué	Observations
Contrôle visuel du TGBT	<input checked="" type="checkbox"/>	Manque Prise de courant plexo pour l'alimentation du BAPI et absence de BAES dans le local
Enveloppe / serrures / portes / plastrons	<input checked="" type="checkbox"/>	
Nettoyage et dépoussiérage général	<input checked="" type="checkbox"/>	
Resserrage général	<input checked="" type="checkbox"/>	
Repérages / étiquetages	<input checked="" type="checkbox"/>	
Présence du schéma	<input checked="" type="checkbox"/>	
Contrôle des liaisons de terre	<input checked="" type="checkbox"/>	
Manœuvre des protections	<input checked="" type="checkbox"/>	
Test différentiels par bouton test	<input checked="" type="checkbox"/>	
Arrêt d'urgence	<input checked="" type="checkbox"/>	
Commutateurs	<input type="checkbox"/>	
Voyant	<input checked="" type="checkbox"/>	
Ampèremètre / voltmètre	<input checked="" type="checkbox"/>

Prévoir une création de prise de courant pour l'alimentation du BAPI

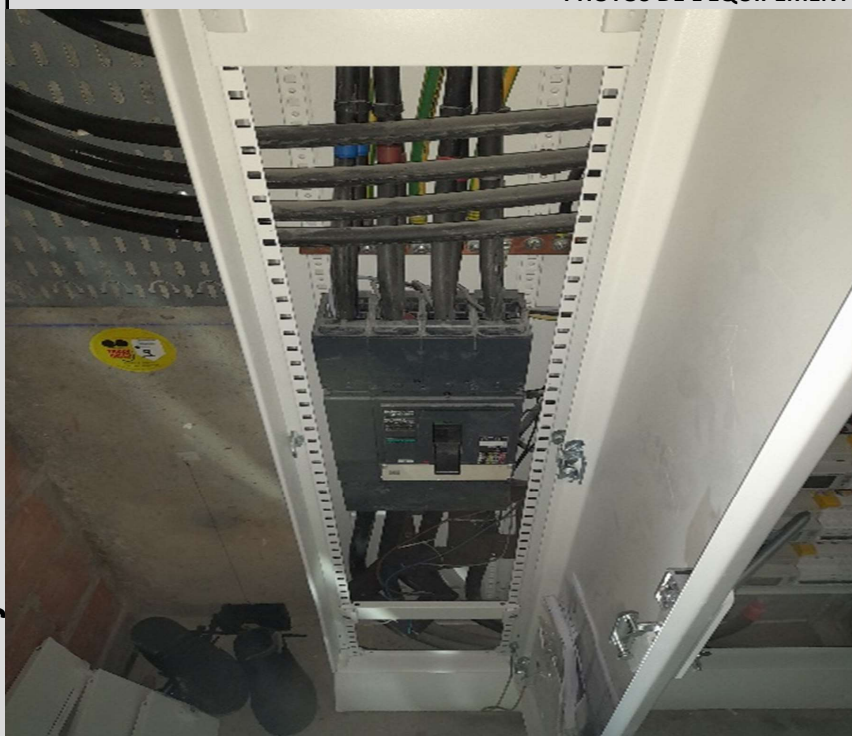
#### PHOTOS DE L'EQUIPEMENT

Points de vérifications	Effectué	Observations
Contrôle général et nettoyage	<input checked="" type="checkbox"/>	
Lubrification des pièces mécanique	<input type="checkbox"/>	Non débrochable
Contrôle des raccordements câbles	<input checked="" type="checkbox"/>	
Essais mécaniques	<input checked="" type="checkbox"/>	
Contrôle et nettoyage du châssis (Si hors tension)	<input type="checkbox"/>	Non débrochable
Nettoyage et graissage des plages et de la vis sans fin	<input type="checkbox"/>	Non débrochable
Contrôle des pinces d'embrochage (Si hors tension)	<input type="checkbox"/>	Non débrochable
Essais d'embrochage de l'appareil	<input type="checkbox"/>	Non débrochable
Contrôle des éléments de sécurité (déclenchement au retrait, verrouillages)	<input type="checkbox"/>	Non débrochable
