## Fiche récapitulative du dossier technique « amiante »

Référence du présent DTA : 4130  
Norme méthodologique employée : AFNOR NFX 46-020 d'Août 2017  
Date de création : 24/03/2021

Adresse : ..... **Hôtel SCRIVE  
1-3 Rue Lombard**

Commune : ..... **59000 LILLE**

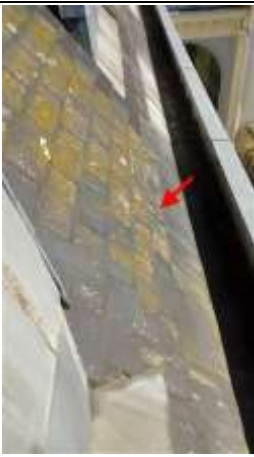
<p>Photo n° Ph002  Localisation : extérieur aile a  Ouvrage : 1 - Couvertures, Toitures, Terrasses et étanchéités - Ardoises, bardeaux bitumineux  Partie d'ouvrage : Ardoises en fibro ciment  Description : Ardoises en fibro ciment</p>

DTA	Ardoises en fibro ciment	extérieur aile a Référence photo : Ph002	EP	il est recommandé de réaliser une évaluation périodique.

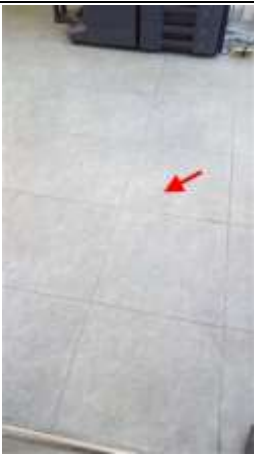
<p>Photo n° Ph003  Localisation : couloir aile a  Ouvrage : 5 - Planchers et planchers techniques - Revêtements de sols  Partie d'ouvrage : Dalle de sol  Description : Dalle de sol(absence de colle)  Localisation sur croquis : M003</p>

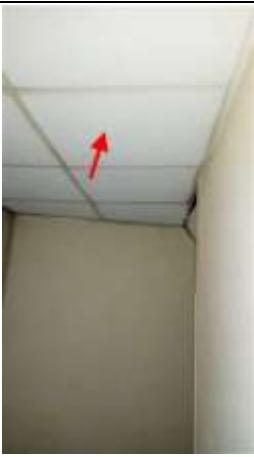
<p>Photo n° Ph004  Localisation : escalier en face de la salle malmaison  Ouvrage : Flocages, Calorifugeages, Faux plafonds  Partie d'ouvrage : Faux plafonds  Description : Faux plafonds</p>

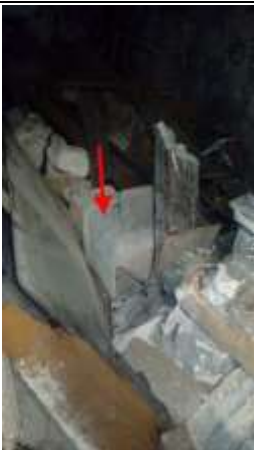
<p>Photo n° Ph005  Localisation : salle C -1-8 sous sol; extérieur cour intérieur;  Ouvrage : 8 - Équipements divers et accessoires - Jardinières, bac à sable incendie  Partie d'ouvrage : Élément en fibres-ciment  Description : Élément en fibres-ciment  Localisation sur croquis : M005</p>

Date de la visite	Matériaux	Localisation	Etat de conservation et préconisations*	Mesures d'empoussièrement
	<u>Identifiant:</u> M005 <u>Description:</u> Élément en fibres-ciment <u>Composant de la construction:</u> 8 - Équipements divers et accessoires - Jardinières, bac à sable incendie <u>Partie à sonder:</u> Élément en fibres-ciment <u>Localisation sur croquis:</u> M005	salle C -1-8 sous sol; extérieur cour intérieur

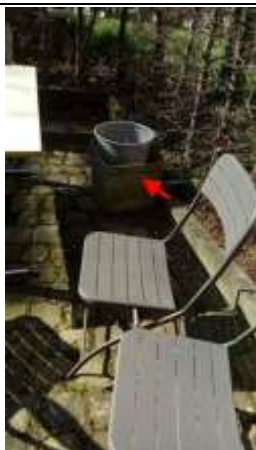
Photo n° Ph005  
Localisation : salle C -1-8 sous sol; extérieur cour intérieur;  
Ouvrage : 8 - Équipements divers et accessoires - Jardinières, bac à sable incendie  
Partie d'ouvrage : Élément en fibres-ciment  
Description : Élément en fibres-ciment  
Localisation sur croquis : M005

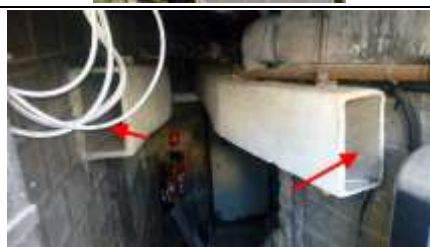
Photo n° Ph006  
Localisation : salle C -1-1 sous sol; salle C -1-2 sous sol  
Ouvrage : 6 - Conduits et accessoires intérieurs - Conduits de fluides (air, eau, vapeur, fumée, échappement, autres fluides)  
Partie d'ouvrage : Conduit en fibres-ciment  
Description : Conduit en fibres-ciment  
Localisation sur croquis : M006

DTA	Conduit en fibres-ciment	salle C -1-1 sous sol; salle C -1-2 sous sol Localisation sur croquis : M006 Référence photo : Ph006	EP	il est recommandé de réaliser une évaluation périodique.

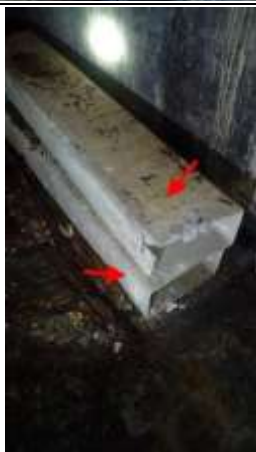
Photo n° Ph007  
Localisation : salle A-1-22 sous sol  
Ouvrage : 6 - Conduits et accessoires intérieurs - Conduits de fluides (air, eau, vapeur, fumée, échappement, autres fluides)  
Partie d'ouvrage : Conduit en fibres-ciment  
Description : Conduit en fibres-ciment  
Localisation sur croquis : M007

DTA	Conduit en fibres-ciment	salle A-1-22 sous sol Localisation sur croquis : M007 Référence photo : Ph007	EP	il est recommandé de réaliser une évaluation périodique.

<u>Identifiant:</u> M007 <u>Description:</u> Conduit en fibres-ciment <u>Composant de la construction:</u> 6 - Conduits et accessoires intérieurs - Conduits de fluides (air, eau, vapeur, fumée, échappement, autres fluides) <u>Partie à sonder:</u> Conduit en fibres-ciment <u>Localisation sur croquis:</u> M007	salle A-1-22 sous sol	EP Surveiller l'évolution de l'état de conservation

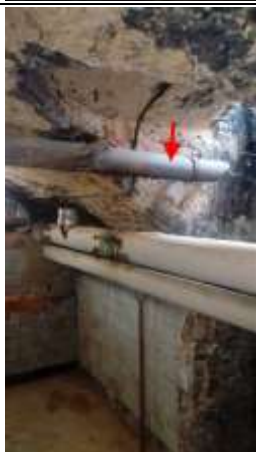
Photo n° Ph008  
Localisation : salle A-1-11 sous sol  
Ouvrage : 6 - Conduits et accessoires intérieurs - Conduits de fluides (air, eau, vapeur, fumée, échappement, autres fluides)  
Partie d'ouvrage : Conduit en fibres-ciment  
Description : Conduit en fibres-ciment  
Localisation sur croquis : M008

DTA	Conduit en fibres-ciment	salle A-1-11 sous sol Localisation sur croquis : M008 Référence photo : Ph008	EP	il est recommandé de réaliser une évaluation périodique.

Date de la visite	Matériaux	Localisation	Etat de conservation et préconisations*	Mesures d'empoussièrement
	<u>Identifiant:</u> M008 <u>Description:</u> Conduit en fibres-ciment <u>Composant de la construction:</u> 6 - Conduits et accessoires intérieurs - Conduits de fluides (air, eau, vapeur, fumée, échappement, autres fluides) <u>Partie à sonder:</u> Conduit en fibres-ciment <u>Localisation sur croquis:</u> M008	salle A-1-11 sous sol	EP Surveiller l'évolution de l'état de conservation
