Rapport de repérage de matériaux (Liste A ; Liste B) contenant de l'amiante à intégrer au dossier technique

Numéro de dossier : 4130
Date du repérage : 24/03/2021

Adresse	Rue : Hôtel SCRIVE 1-3 Rue Lombard Bât., escalier, niveau, appartement n°, lot n°: Lot numéro Non communiqué, Code postal, ville : . 59000 LILLE
Périmètre de repérage : mise à jour du dossier technique amiante
Type de logement : Fonction principale du bâtiment : Date de construction : Bureaux Date du permis de construire non connue

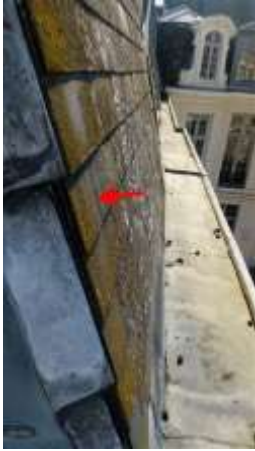
Localisation	Identifiant + Description	Conclusion (justification)	Etat de conservation** et préconisations*	Photo
extérieur aile b	<u>Identifiant:</u> M001 <u>Réf. échantillon:</u> P001 <u>Réf. laboratoire:</u> 21NM013182-001 <u>Description:</u> Ardoises en fibro ciment <u>Composant de la construction:</u> 1 - Couvertures, Toitures, Terrasses et étanchéités - Ardoises, bardeaux bitumineux <u>Partie à sonder:</u> Ardoises en fibro ciment <u>Liste selon annexe.13-9 du CSP:</u> B	Présence d'amiante (Après analyse en laboratoire)	Matériau non dégradé Résultat EP** Préconisation : Il est recommandé de réaliser une évaluation périodique.

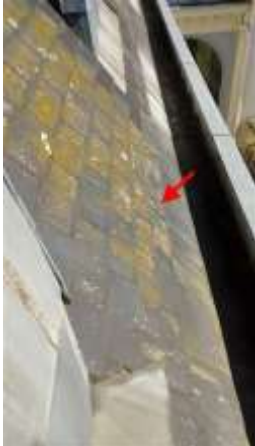
extérieur aile a	<u>Identifiant:</u> M002 <u>Réf. échantillon:</u> P002 <u>Réf. laboratoire:</u> 21NM013182-002 <u>Description:</u> Ardoises en fibro ciment <u>Composant de la construction:</u> 1 - Couvertures, Toitures, Terrasses et étanchéités - Ardoises, bardeaux bitumineux <u>Partie à sonder:</u> Ardoises en fibro ciment <u>Liste selon annexe.13-9 du CSP:</u> B	Présence d'amiante (Après analyse en laboratoire)	Matériau non dégradé Résultat EP** Préconisation : Il est recommandé de réaliser une évaluation périodique.

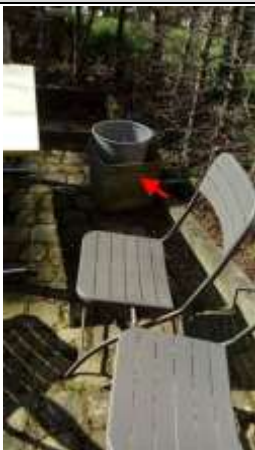
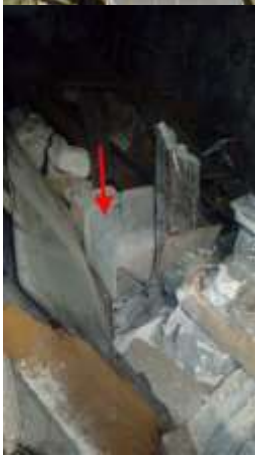
Localisation	Identifiant + Description	Conclusion (justification)	Etat de conservation** et préconisations*	Photo
salle C -1-8 sous sol; extérieur cour intérieur	<u>Identifiant:</u> M005 <u>Description:</u> Élément en fibres-ciment <u>Composant de la construction:</u> 8 - Équipements divers et accessoires - Jardinières, bac à sable incendie <u>Partie à sonder:</u> Élément en fibres-ciment <u>Localisation sur croquis:</u> M005	Présence d'amiante (Sur jugement de l'opérateur)	Matériau non dégradé Résultat EP** Préconisation : Il est recommandé de réaliser une évaluation périodique.

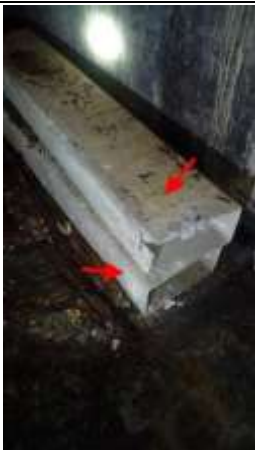
salle A-1-22 sous sol	<u>Identifiant:</u> M007 <u>Description:</u> Conduit en fibres-ciment <u>Composant de la construction:</u> 6 - Conduits et accessoires intérieurs - Conduits de fluides (air, eau, vapeur, fumée, échappement, autres fluides) <u>Partie à sonder:</u> Conduit en fibres-ciment <u>Liste selon annexe.13-9 du CSP:</u> B <u>Localisation sur croquis:</u> M007	Présence d'amiante (Sur jugement de l'opérateur)	Matériau dégradé (étendue ponctuelle) Résultat EP** Préconisation : Il est recommandé de réaliser une évaluation périodique.

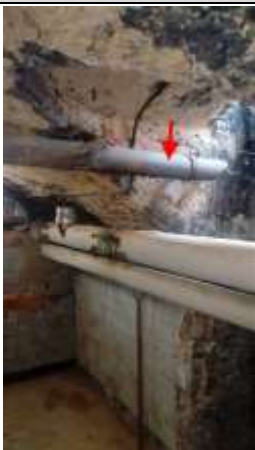
Localisation	Identifiant + Description	Conclusion (justification)	Etat de conservation** et préconisations*	Photo
salle A-1-11 sous sol	<p>Identifiant: M008</p> <p>Description: Conduit en fibres-ciment</p> <p>Composant de la construction: 6 - Conduits et accessoires intérieurs - Conduits de fluides (air, eau, vapeur, fumée, échappement, autres fluides)</p> <p>Partie à sonder: Conduit en fibres-ciment</p> <p>Liste selon annexe.13-9 du CSP: B</p> <p>Localisation sur croquis: M008</p>	Présence d'amiante (Sur jugement de l'opérateur)	<p>Matériau dégradé (étendue ponctuelle)</p> <p>Résultat EP**</p> <p>Préconisation : Il est recommandé de réaliser une évaluation périodique.</p>

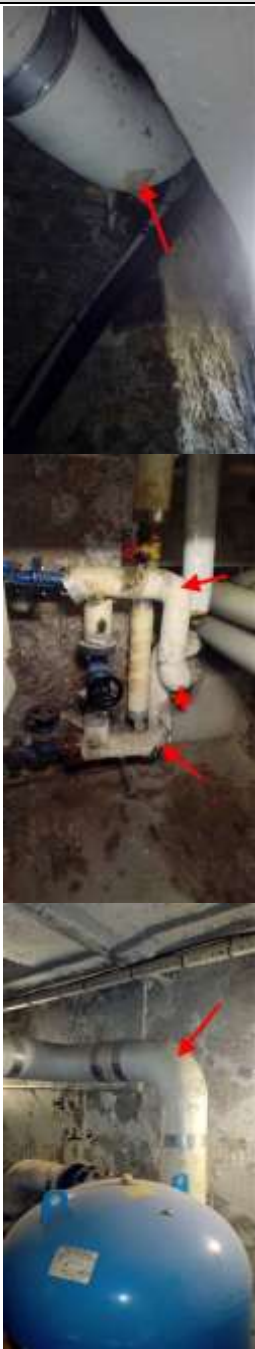
Localisation	Identifiant + Description	Conclusion (justification)	Etat de conservation** et préconisations*	Photo
ensemble du sous sol des bâtiments	<p>Identifiant: M010</p> <p>Description: Calorifugeages coude</p> <p>Composant de la construction: Flocages, Calorifugeages, Faux plafonds</p> <p>Partie à sonder: Calorifugeages</p> <p>Liste selon annexe.13-9 du CSP: A</p> <p>Localisation sur croquis: M010</p>	Présence d'amiante (Sur anciennes analyses)	<p>Calorifugeage avec dégradation(s) locale(s)</p> <p>Score 2**</p> <p>Il faut faire réaliser une surveillance du niveau d'empoussièrement.</p>

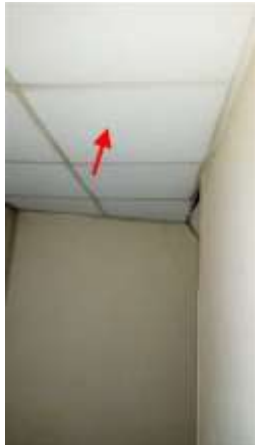
Localisation	Identifiant + Description	Photo
escalier en face de la salle malmaison	<p>Identifiant: M004 Réf. échantillon: P003 Réf. laboratoire: 21NM013182-003 Description: Faux plafonds Composant de la construction: Flocages, Calorifugeages, Faux plafonds Partie à sonder: Faux plafonds Liste selon annexe.13-9 du CSP: A</p>

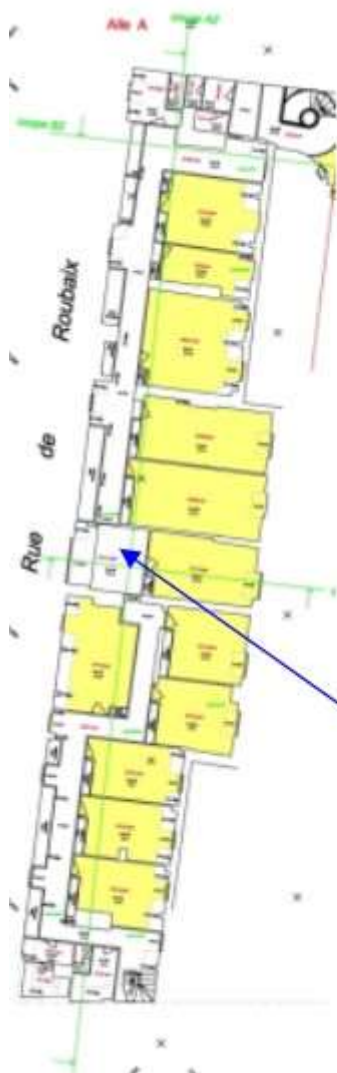
Planche (croquis) de repérage technique effectué par le cabinet : AB EXPERTISES ET ASSOCIES, auteur : POMMELET
FREDERIC
Dossier n° 4130 du 09/04/2021
Adresse du bien : Hôtel SCRIVE
1-3 Rue Lombard (Non communiqué) 59000 LILLE

M003 - Dalle de sol (absence de colle)
Absence d'amiante

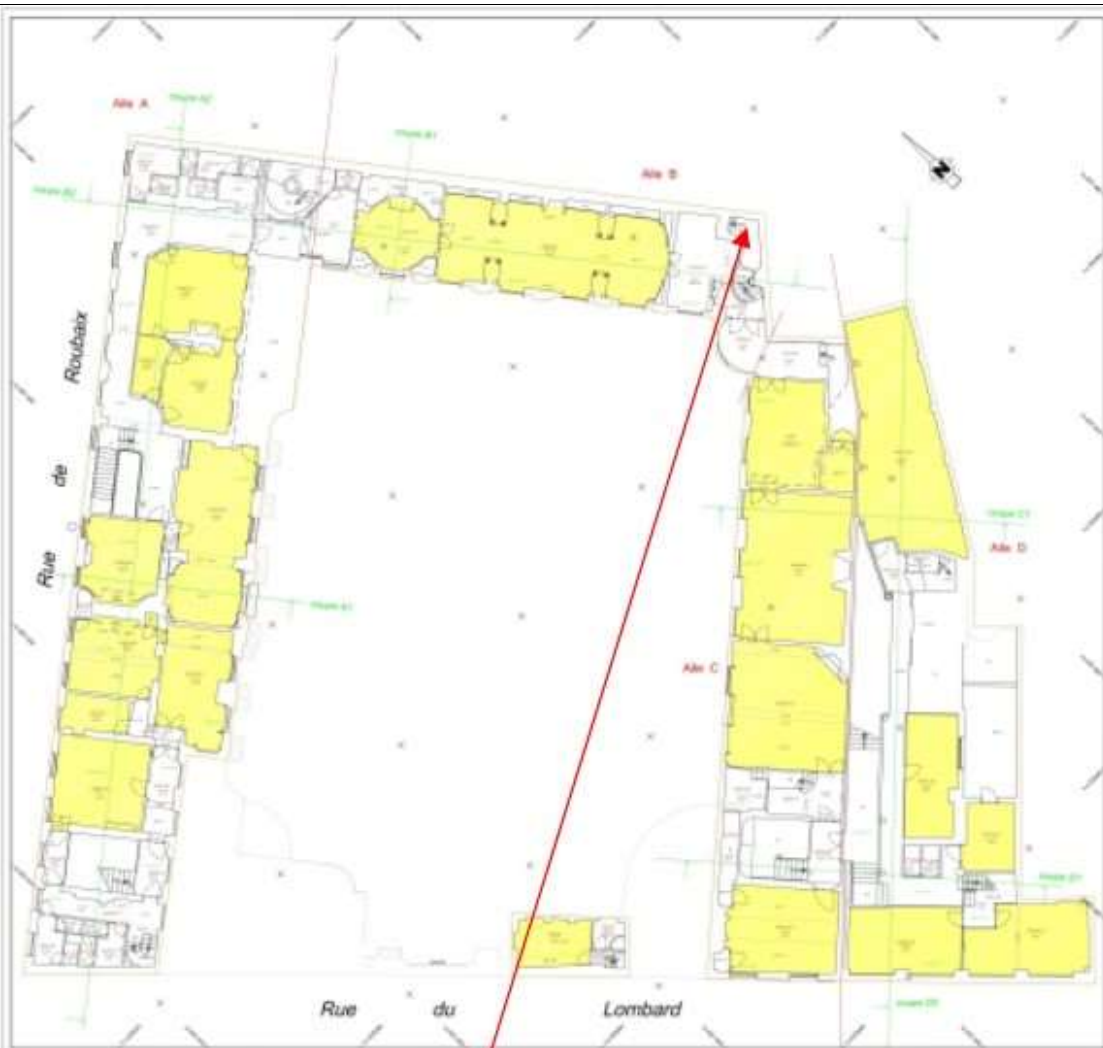
Planche (croquis) de repérage technique effectué par le cabinet : AB EXPERTISES ET ASSOCIES, auteur : POMMELET
FREDERIC
Dossier n° 4130 du 09/04/2021
Adresse du bien : Hôtel SCRIVE
1-3 Rue Lombard (Non communiqué) 59000 LILLE

P003 - Faux plafonds
Absence d'amiante

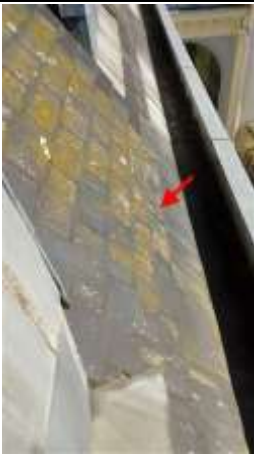
<p>Photo n° Ph002 Localisation : extérieur aile a Ouvrage : 1 - Couvertures, Toitures, Terrasses et étanchéités - Ardoises, bardeaux bitumineux Partie d'ouvrage : Ardoises en fibro ciment Description : Ardoises en fibro ciment</p>

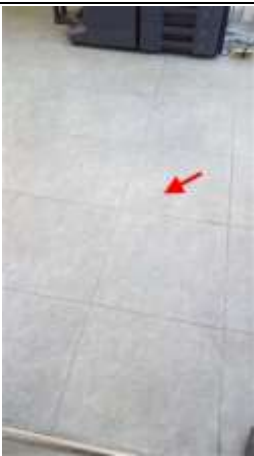
<p>Photo n° Ph003 Localisation : couloir aile a Ouvrage : 5 - Planchers et planchers techniques - Revêtements de sols Partie d'ouvrage : Dalle de sol Description : Dalle de sol(absence de colle) Localisation sur croquis : M003</p>

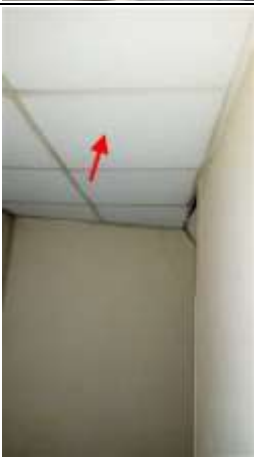
<p>Photo n° Ph004 Localisation : escalier en face de la salle malmaison Ouvrage : Flocages, Calorifugeages, Faux plafonds Partie d'ouvrage : Faux plafonds Description : Faux plafonds</p>

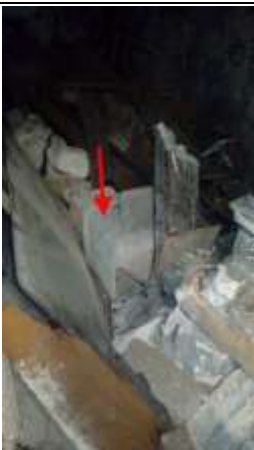
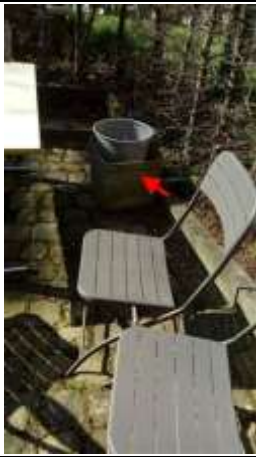
<p>Photo n° Ph005 Localisation : salle C -1-8 sous sol; extérieur cour intérieur; Ouvrage : 8 - Équipements divers et accessoires - Jardinières, bac à sable incendie Partie d'ouvrage : Élément en fibres-ciment Description : Élément en fibres-ciment Localisation sur croquis : M005</p>

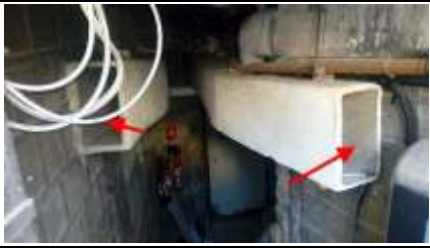
<p>Photo n° Ph006 Localisation : salle C -1-1 sous sol; salle C -1-2 sous sol Ouvrage : 6 - Conduits et accessoires intérieurs - Conduits de fluides (air, eau, vapeur, fumée, échappement, autres fluides) Partie d'ouvrage : Conduit en fibres-ciment Description : Conduit en fibres-ciment Localisation sur croquis : M006</p>

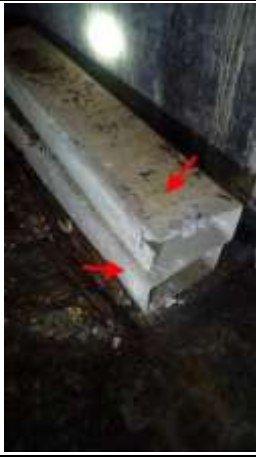
<p>Photo n° Ph007 Localisation : salle A-1-22 sous sol Ouvrage : 6 - Conduits et accessoires intérieurs - Conduits de fluides (air, eau, vapeur, fumée, échappement, autres fluides) Partie d'ouvrage : Conduit en fibres-ciment Description : Conduit en fibres-ciment Localisation sur croquis : M007</p>

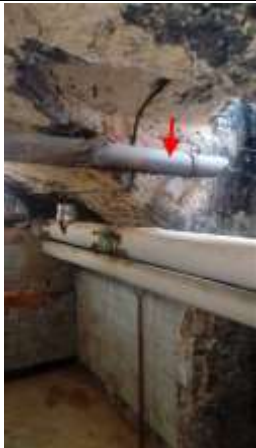
<p>Photo n° Ph008 Localisation : salle A-1-11 sous sol Ouvrage : 6 - Conduits et accessoires intérieurs - Conduits de fluides (air, eau, vapeur, fumée, échappement, autres fluides) Partie d'ouvrage : Conduit en fibres-ciment Description : Conduit en fibres-ciment Localisation sur croquis : M008</p>
