Rapport de constat de l'état parasitaire dans les immeubles bâtis et non bâtis et sur les ouvrages

Numéro de dossier :	D23-3614
Norme méthodologique employée :	AFNOR NF P 03-200 – Mai 2016
Date du repérage :	29/08/2023
Heure d'arrivée :	09 h 00
Durée du repérage :	03 h 00

Département : **Nord**
 Adresse : **3 rue du Lombard**
 Commune : **59000 LILLE**

..... **Néant**
 Désignation du (ou des) bâtiment(s) et périmètre de repérage :
 **Bureaux**
 **Combles et couverture**

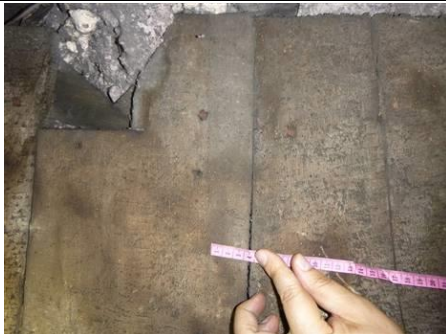
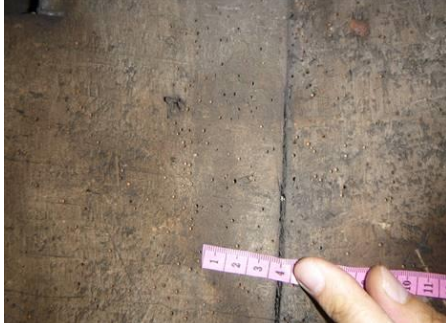
<p>Photo n° PhTer002 Localisation : Combles - Combles 1 Ouvrage : Planches rapportées non structurelles (Bois) Parasite : Anobium punctatum (Petites vrillettes), Champignons de bleuissement Indices : orifices obturés ou non (dégradation(s) faible(s)), décoloration du bois (présence étendue) Localisation sur croquis : 001</p>

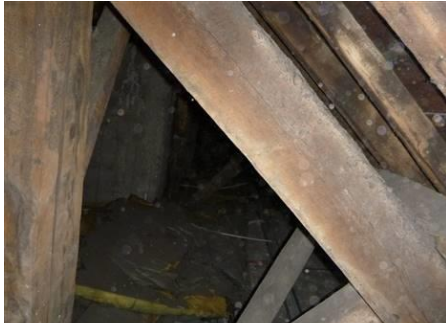
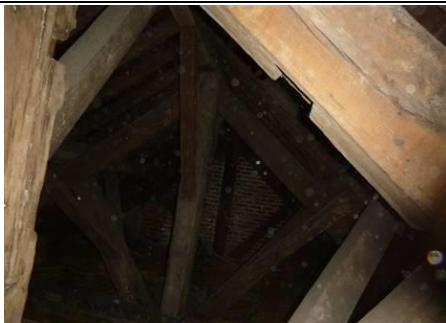
<p>Photo n° PhTer003 Localisation : Combles - Combles 2 Ouvrage : Charpente (Bois) Parasite : Champignons de bleuissement Indices : décoloration du bois (présence étendue)</p>

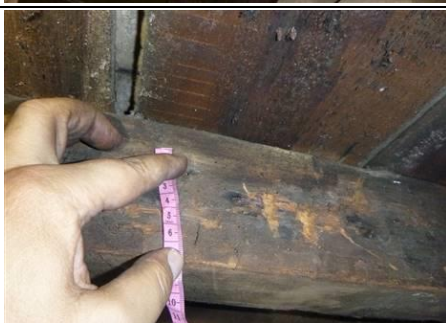
<p>Photo n° PhTer004 Localisation : Combles - Combles 2 Ouvrage : Charpente (Bois) - Chevron Parasite : Anobium punctatum (Petites vrillettes) Indices : altérations dans le bois, orifices obturés ou non (dégradation(s) faible(s)) Localisation sur croquis : 002</p>

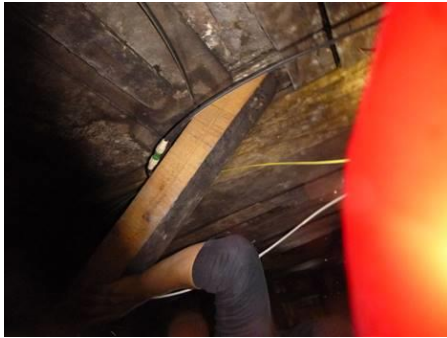
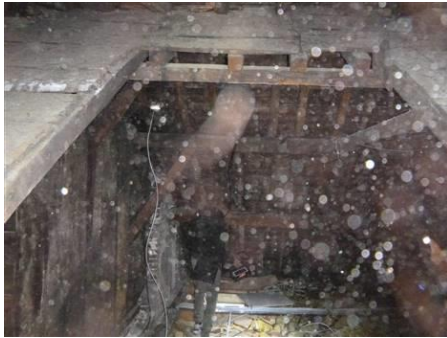
Photo n° PhTer006
Localisation : Combles - Combles 1
Ouvrage : Charpente (Bois)
Parasite : Champignons de bleuissement
Indices : décoloration du bois (présence étendue)

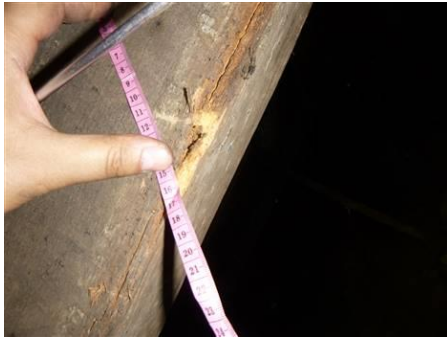
Photo n° PhTer007
Localisation : Toiture - Toiture 1; Toiture - Toiture 2; Toiture - Toiture 3
Ouvrage : Charpente (Bois) - Arbalétrier
Parasite : Petites vrillettes (*Anobium punctatum*)
Indices : altérations dans le bois, orifices obturés ou non (dégradation(s) faible(s))
Localisation sur croquis : 004
